## BESIGTIGELSESRAPPORT

Legepladserne i Gård 1, 4, 11 og 12  
Fasanvænget  
2980 Kokkedal

KMC 2011-B001

FagTek A/S er anmodet om at foretage besigtigelse af efterfølgende udstyr og redskaber med afsæt i gældende sikkerhedsregler for legepladsudstyr, DS/EN 1176 og DS/EN 1177.

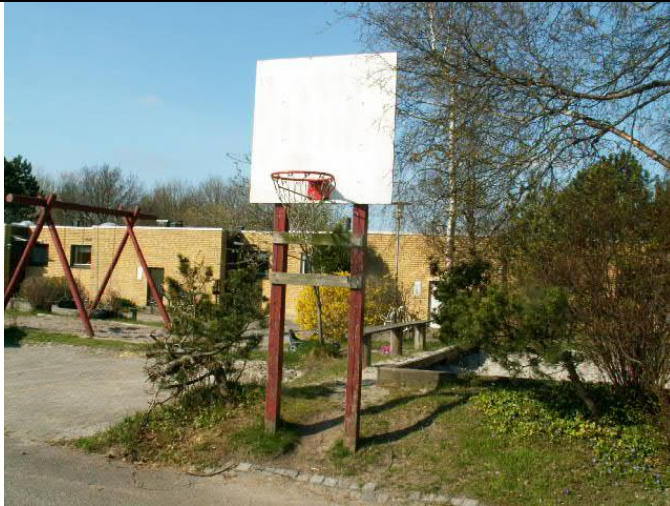
Foto 1

**Oversigtsbillede:****Fasanvænget Gård 1**

FagTek A/S gør opmærksom på at basketball stativer ikke er omfattet af legepladsstandarderne.

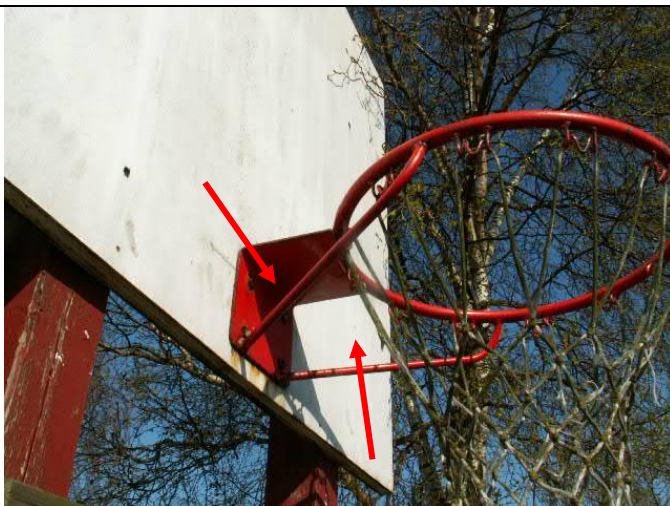
Foto 2

Hvis et barn kravler igennem viste huller med enten ben eller overkrop først, og hovedet ikke kan følge med igennem, vil der være risiko for fastklemning og dermed kvælning. Huller må ikke være mellem 8,9 og 23 cm, når de er placeret mere end 60 cm over underlaget eller ståfladen.

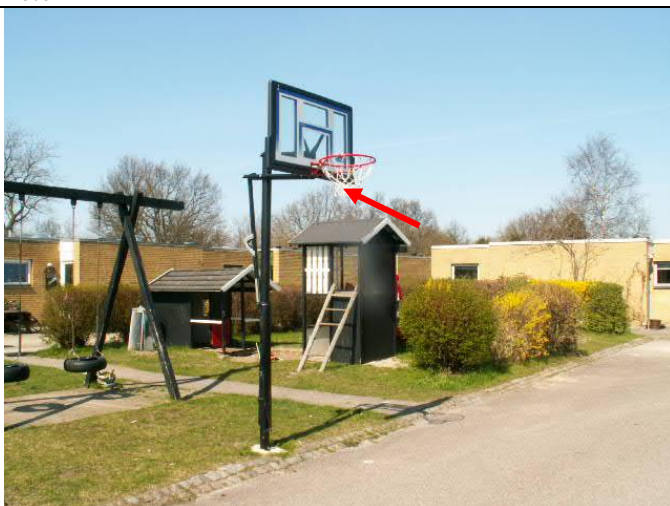
Foto 3

**Oversigtsbillede:****Fasanvænget Gård 4**

FagTek A/S gør opmærksom på at basketball stativer ikke er omfattet af legepladsstandarderne.

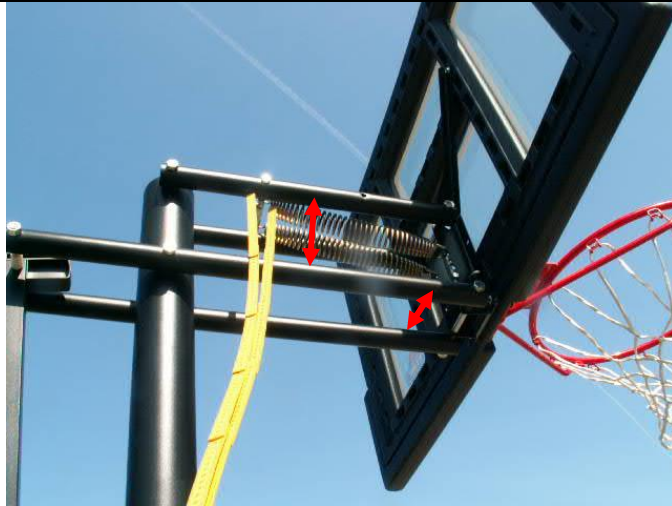
Foto 4

Hvis et barn kravler igennem viste huller med enten ben eller overkrop først, og hovedet ikke kan følge med igennem, vil der være risiko for fastklemning og dermed kvælning. Huller må ikke være mellem 8,9 og 23 cm, når de er placeret mere end 60 cm over underlaget eller ståfladen.

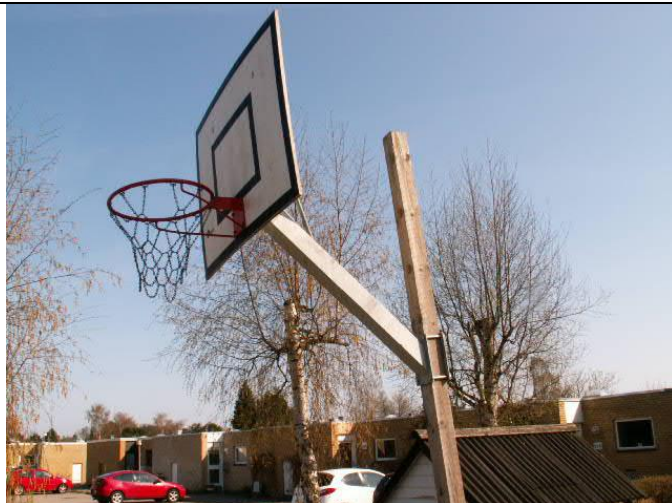
Foto 5

**Oversigtsbillede:**

**Fasanvænget Gård 11**

FagTek A/S gør opmærksom på at basketball stativer ikke er omfattet af legepladsstandarderne.

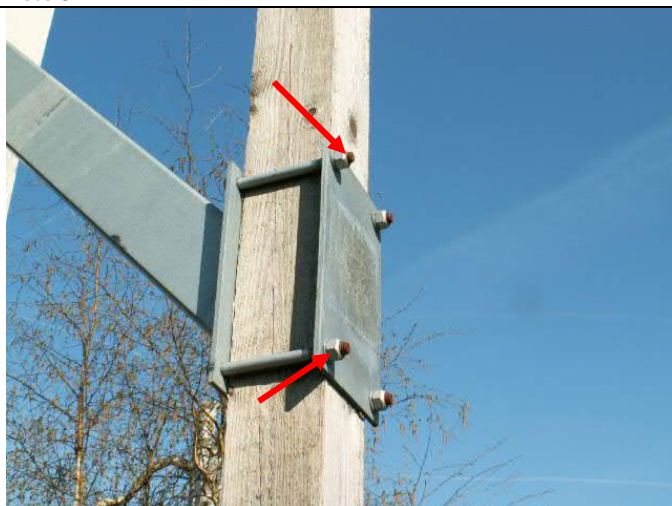
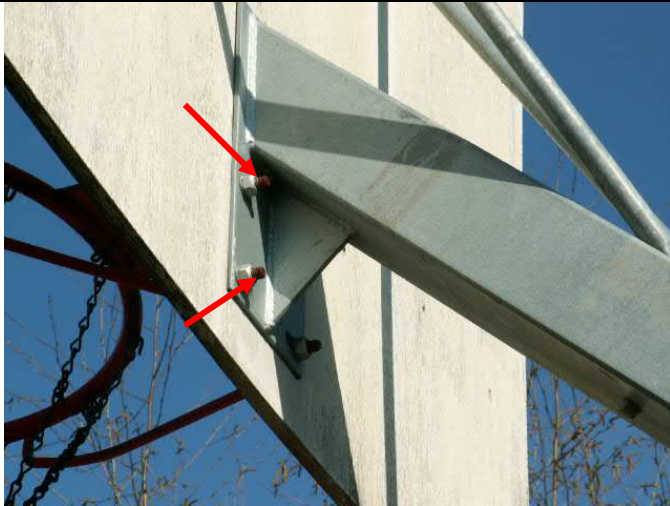
Foto 6

Der er synlige gevindstykker som stikker ud fra redskabet. Gevind kan skære børnene eller hænge fast i beklædning. Se også efterfølgende foto.

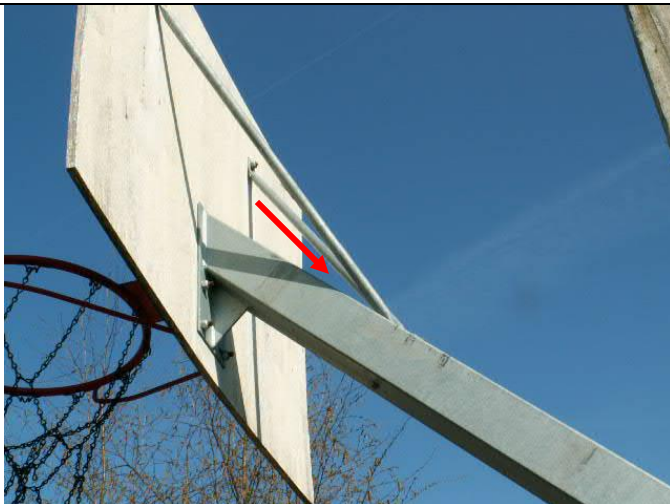
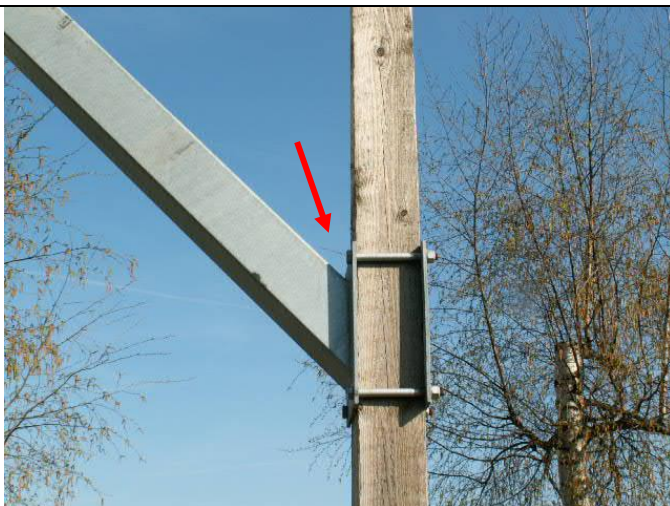
Foto 6

Der er risiko for fastklemning af tøj m.m. (se pil).

Dele, der mødes i nedadgående retning, så de danner en vinkel på 60° eller derunder, udgør en fare for fastklemning og dermed en risiko for kvælning.

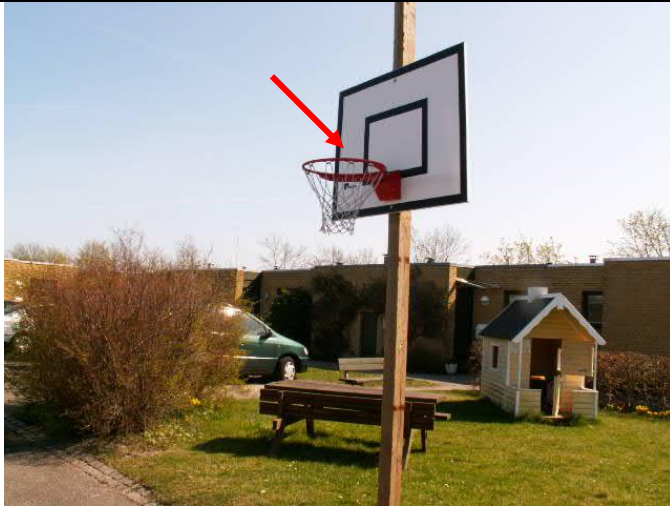
Foto 6

**Oversigtsbillede:****Fasanvænget Gård 12**

FagTek A/S gør opmærksom på at basketball stativer ikke er omfattet af legepladsstandarderne.

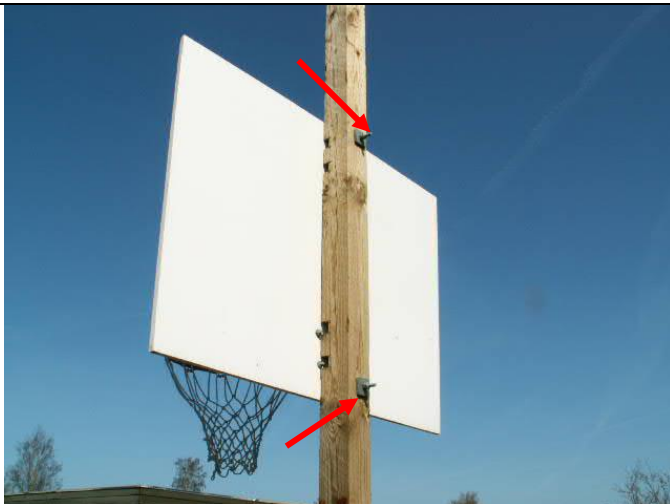
Foto 6

Der er synlige gevindstykker som stikker ud fra redskabet. Gevind kan skære børnene eller hænge fast i beklædning.
