## **INSPEKTIONSRAPPORT LEGEPLADS**

Legepladserne i Gård 1 – 5  
Fasanvænget  
2980 Kokkedal

18. april 2011

KMC 2011-003

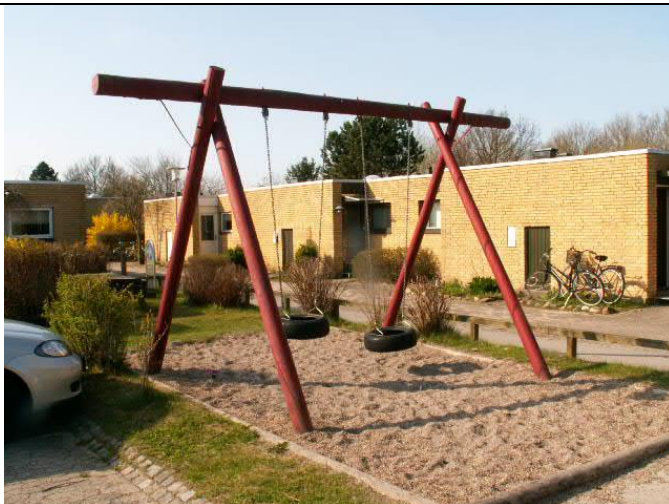
Foto 2

Der blev ved inspektionen ikke fundet en fyldestgørende mærkning af redskabet.

DS/EN 1176-1 Pkt. 7 Mærkning  
DS/EN 1176-2 Pkt. 6 Mærkning

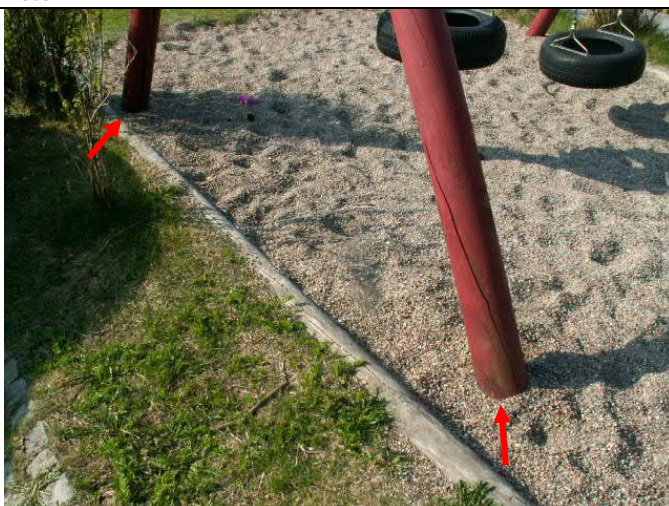
Foto 3

Træværk er i direkte kontakt med jord. Det bør derfor dokumenteres, at det anvendte træ har tilstrækkelig holdbarhed i henhold til klasse 1 og 2 - anført i 4.2.2 i EN 350-2:1994 - for at undgå en sammenstyrtningsulykke.

DS/EN 1176-1 Pkt. 4.1.3 a, Træ og lignende produkter

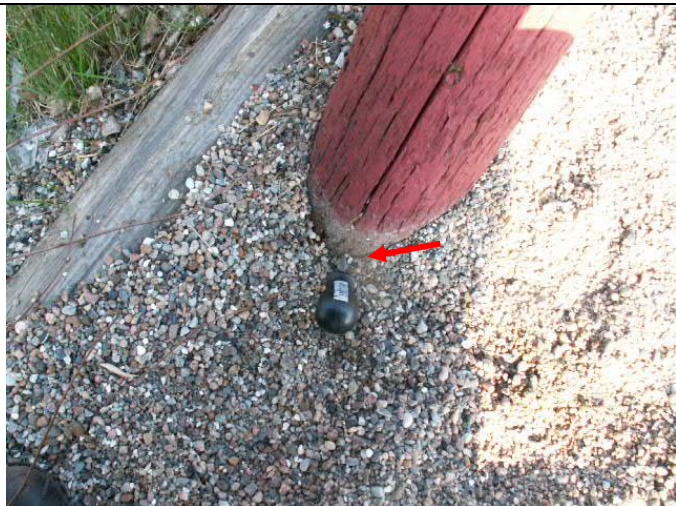
Foto 4

Der kan opstå farlige situationer pga. manglende vedligeholdelse. En syl kan presses ind i træværket.

DS/EN 1176-7 Pkt. 8.2.7 Korrigerende vedligeholdelse

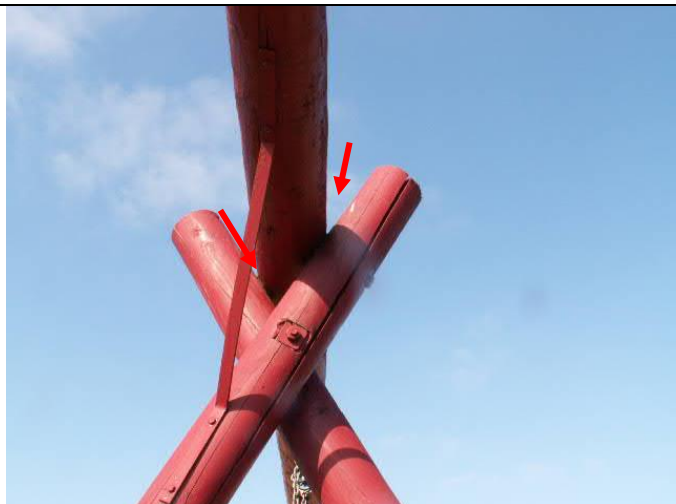
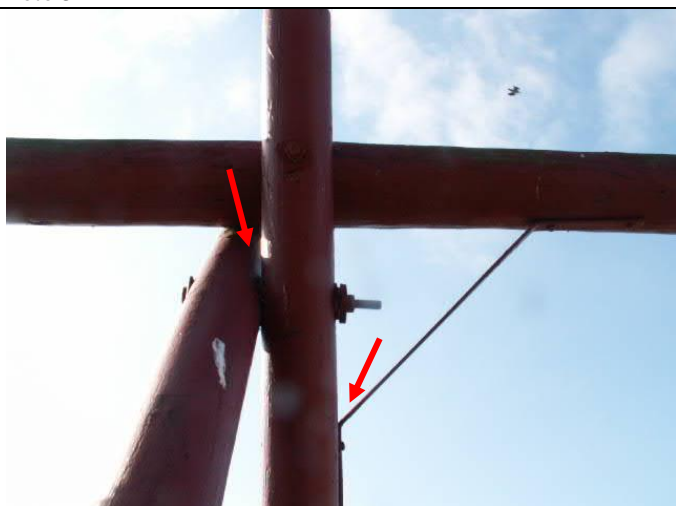
Foto 5

Der er risiko for, at tøj og beklædningsgenstande kan komme i klemme alle steder, hvor dette rundtømmer mødes. Dele, der mødes i nedadgående retning, så de danner en vinkel på 60° eller derunder, udgør en fare for fastklemning og dermed en risiko for kvælning. Se også efterfølgende foto.

DS/EN 1176-1 Pkt. 4.2.7.1 Beskyttelse mod fastklemning

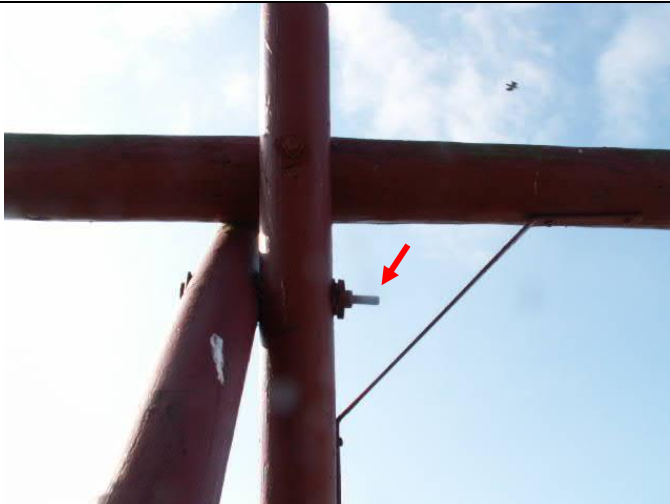
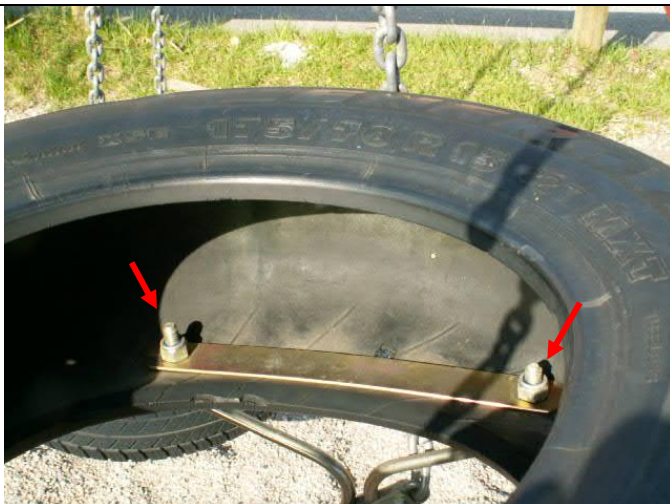
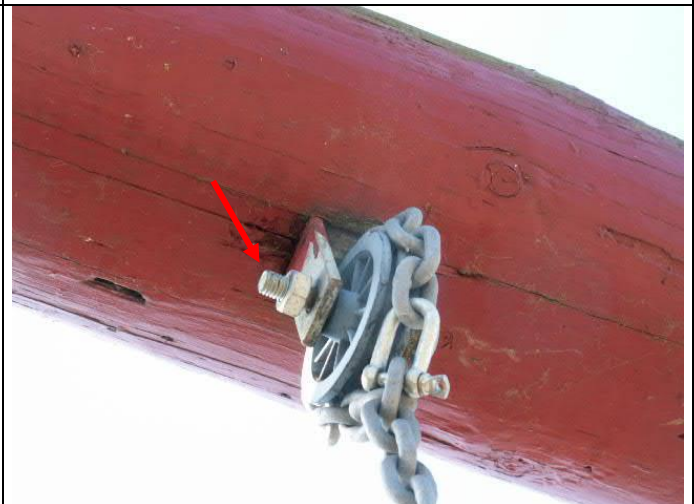
Foto 7

Der er synlige gevindstykker, som stikker ud fra redskabet. Gevind kan skære børnene eller hænge fast i beklædning. Se også efterfølgende fotos med eksempler.

DS/EN 1176-1 Pkt. 4.2.5 Redskabers finish

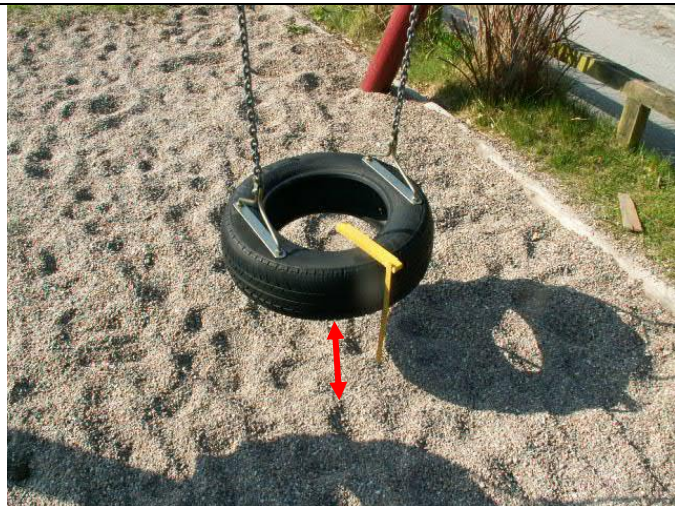
Foto 10

Der er ikke tilstrækkelig frihøjde mellem underkanten af gyngesædet og underlaget.  
Der kræves min. 40 cm frihøjde under dækgynger.

DS/EN 1176-2 Pkt. 4.2 Frihøjde  $h_2$

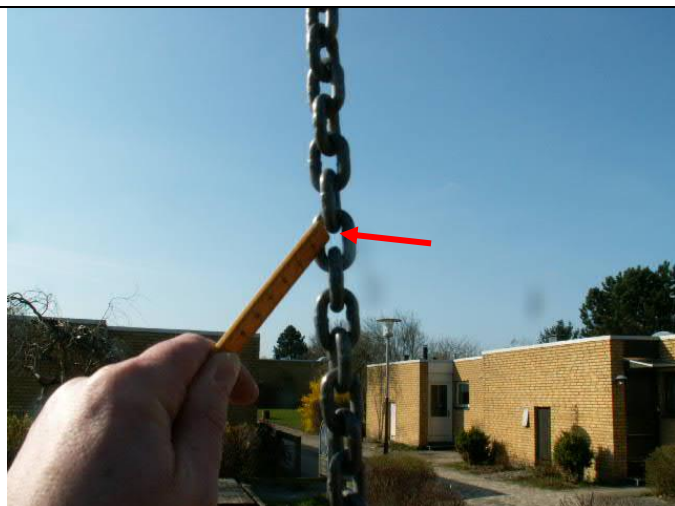
Foto 11

Kædeled må maks. have en åbning på 8,6 mm målt i en hvilken som helst retning.

DS/EN 1176-1 Pkt. 4.2.13 Kæder

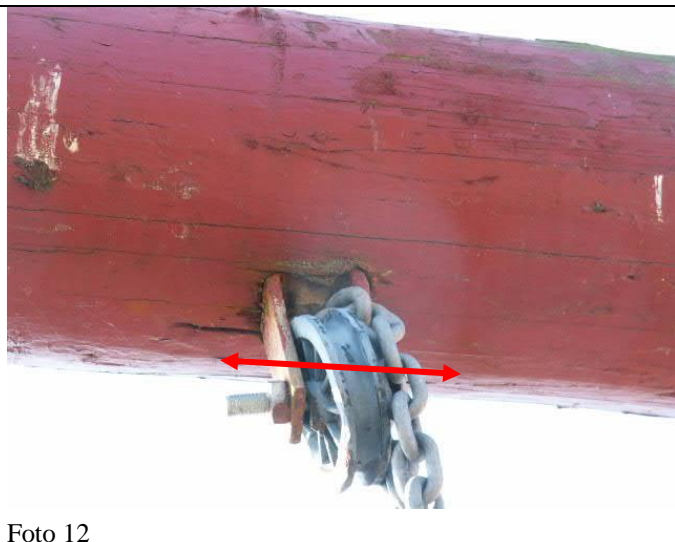
Foto 12

Der kan opstå farlige situationer pga. manglende vedligeholdelse. Det viste beslag sidder løst og kæden er hoppet af.

DS/EN 1176-7 Pkt. 8.2.6 Rutinemæssig vedligeholdelse

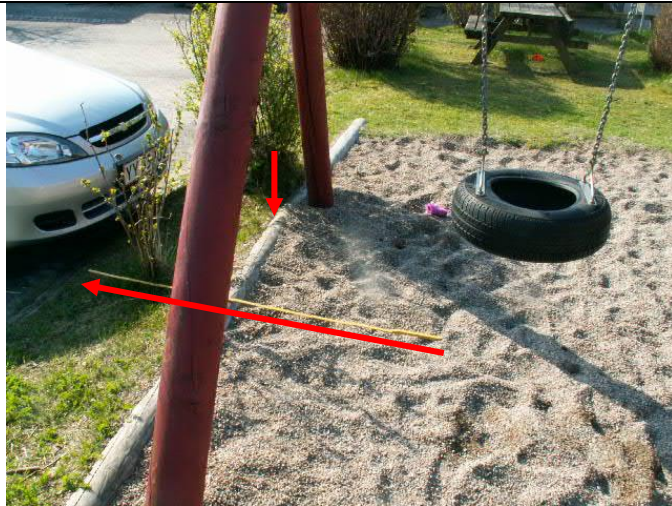
Foto 13

Børnene kan slå sig, hvis de falder af gyngen. Faldunderlagets kantafrænsning befinder sig i gyngens faldrum. Faldrummet beregnes med min. 1,5 m omkring gyngens tyngdepunkt, når gyngens frie faldhøjde er mere end 60 cm over terræn - og ud til et udsving på 60°.

DS/EN 1176-1 Pkt. 4.2.8.3 Faldrummets udstrækning  
S/EN 1177 Pkt. 4.2 Støddæmpning

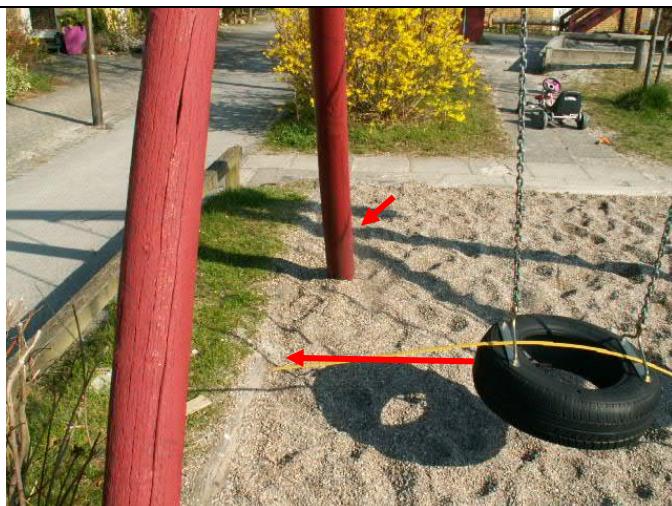
Foto 14

Børnene kan komme til skade, hvis de støder ind i stativet. Afstanden mellem gyngesæde og stativ er for lille. Afstanden skal her min. være 20 % af ophængets længde + 20 cm.

DS/EN 1176-2 Pkt. 4.4.1 Mindste afstand mellem gynger

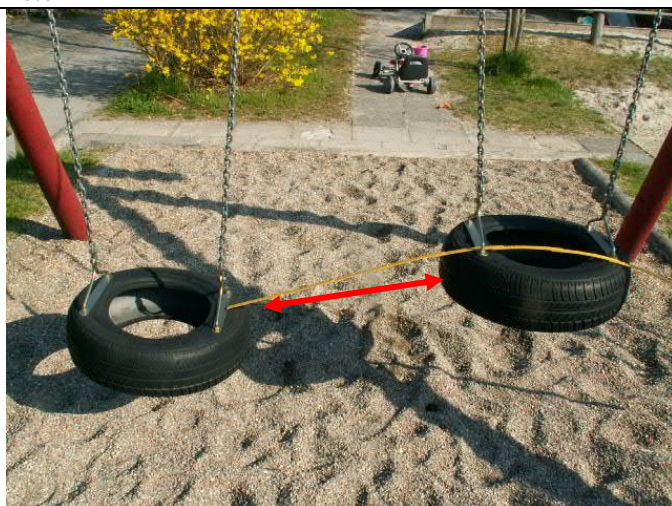
Foto 15

Børnene kan komme til skade, hvis de støder ind i den anden gyngesæde. Afstanden mellem gyngesæderne er for lille. Her skal afstanden min. være 20 % af ophængets længde + 30 cm.

DS/EN 1176-2 Pkt. 4.4.1 Mindste afstand mellem gynger

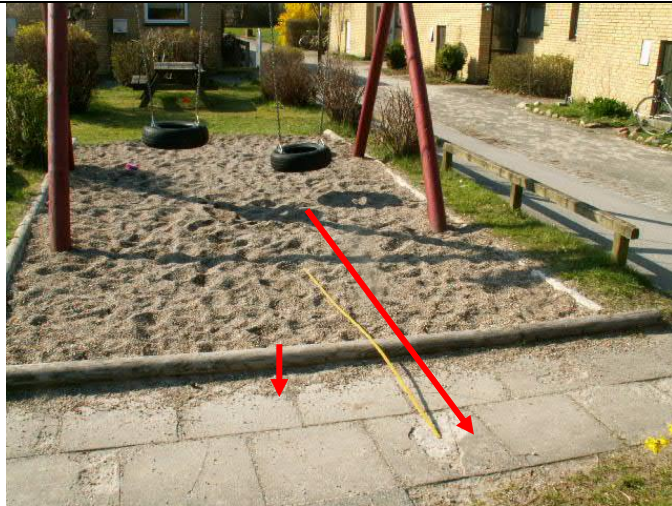
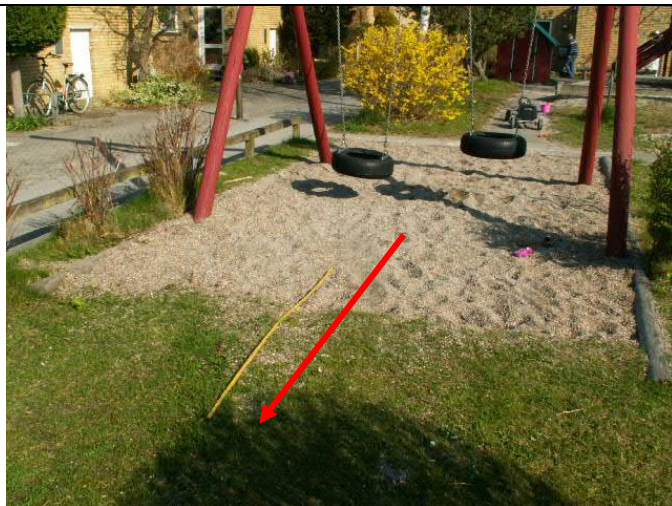
Foto 16

Børnene kan slå sig, hvis de falder af gyngen, da udstrækningen af underlaget ikke er stor nok.

Udstrækningen af underlaget skal min. være gyngens ophæng x 0,867 m + 2,25 m til kantafrænsning (dette gælder på begge sider af gyngen).

Dele af faldunderlaget vurderes ikke at have tilstrækkelig god kvalitet.

DS/EN 1176-2 Pkt. 4.10 Stødområde

DS/EN 1177 Pkt. 4.2 Støddæmpning

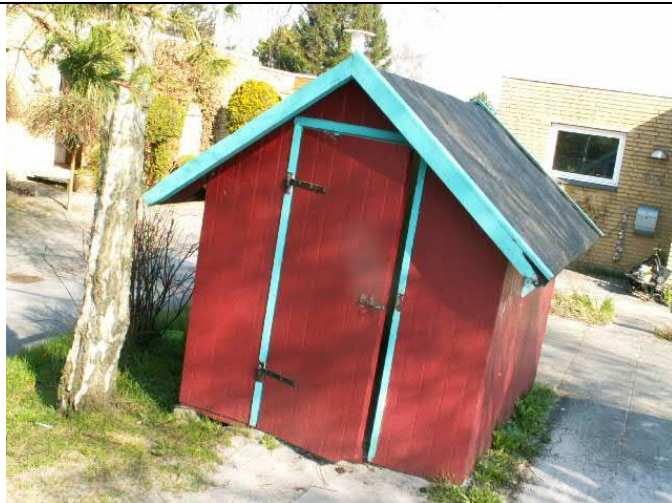
Foto 18

Der blev ved inspektionen ikke fundet en fyldestgørende mærkning af redskabet.

DS/EN 1176-1 Pkt. 7 Mærkning

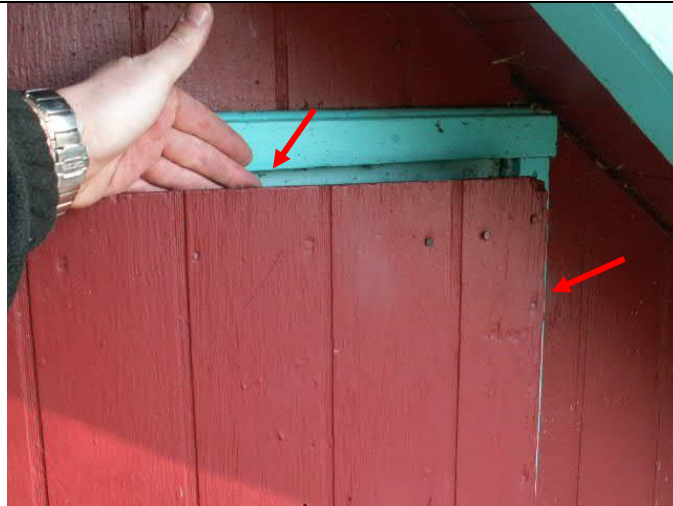
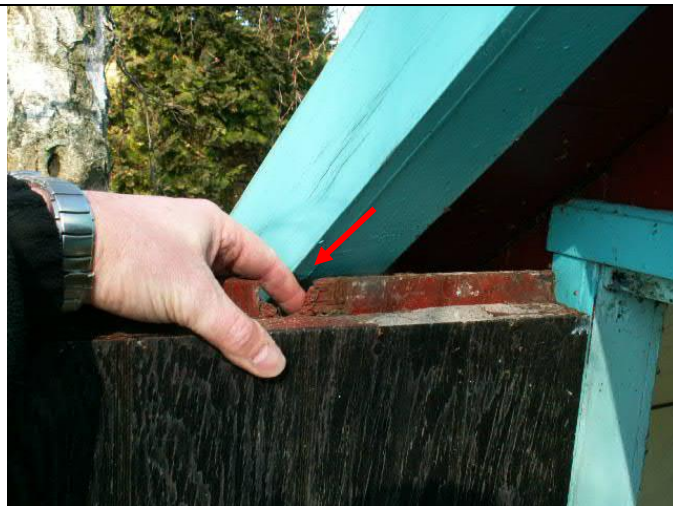
Foto 19

Børnene risikerer at få fingrene i klemme i døren. Åbninger, hvis mål ændrer sig under brugen, skal være mindst 12 mm.

DS/EN 1176-1 Pkt. 4.2.7.6 Fastklemning af fingre

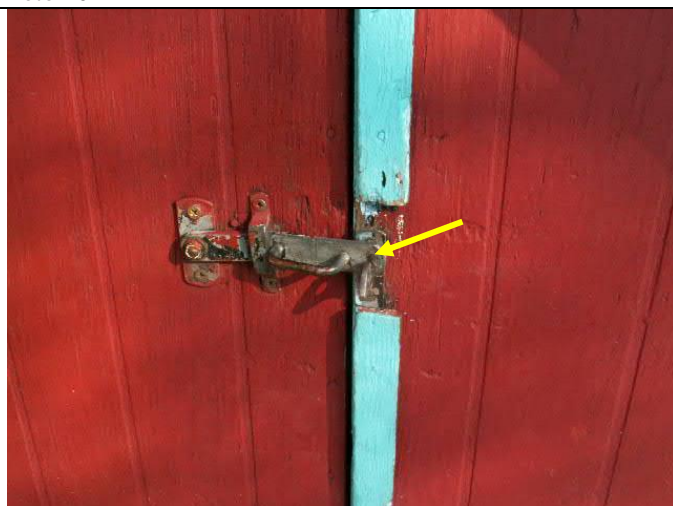
Foto 21

Der er risiko for, at børnene bliver låst inde i legehuset.

Døre i legehuse må ikke kunne fastlåses - eksempelvis med en pind gennem hullet på beslaget.

DS/EN 1176-1 Pkt. 4.2.3 Adgang for voksne

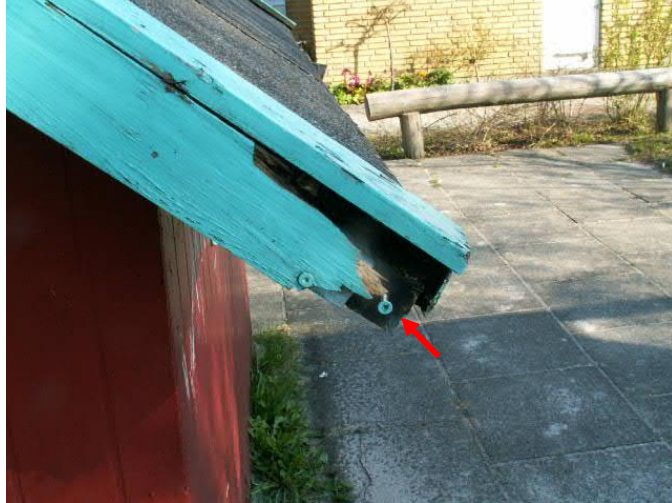
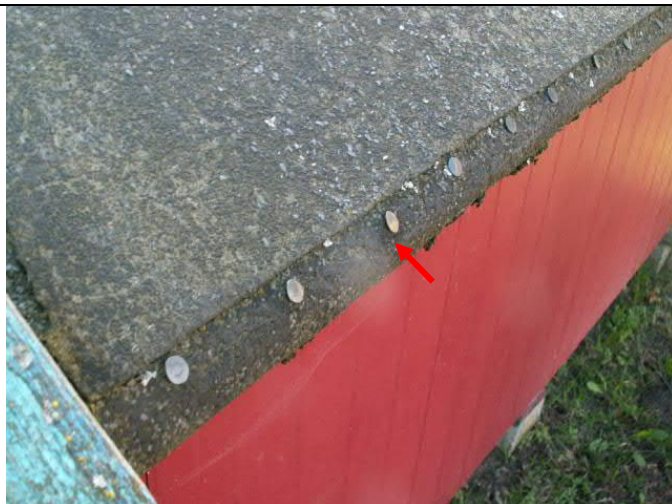
Foto 22

Spidse og skarpkantede komponenter som eksempelvis søm og skruer må ikke stikke ud fra redskabet, så man kan rive, stikke eller skære sig på dem. Det samme gælder for træsplinter.

DS/EN 1176-1 Pkt. 4.2.5 Redskabers finish

DS/EN 1176-7 Pkt. 8.2.7 Korrigerende vedligeholdelse

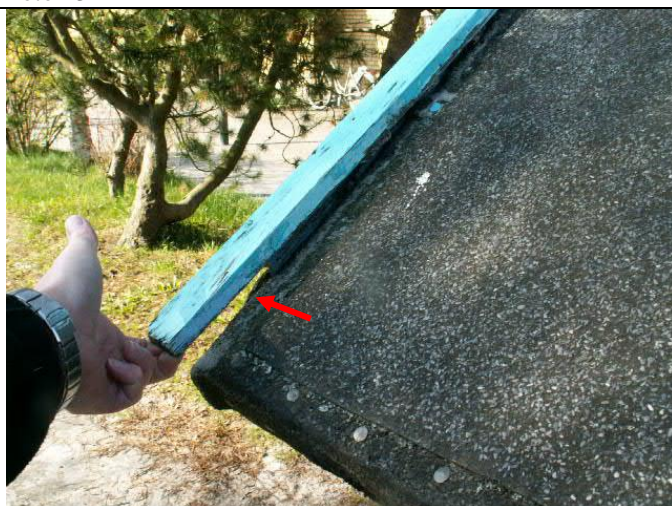
Foto 24

Der kan opstå farlige situationer pga. manglende vedligeholdelse. Det viste bræt sidder løst med deraf følgende risiko for klemning.

DS/EN 1176-7 Pkt. 8.2.7 Korrigerende vedligeholdelse

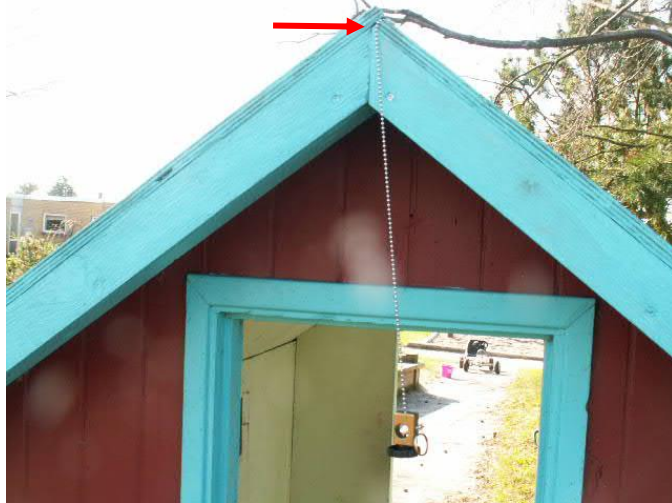
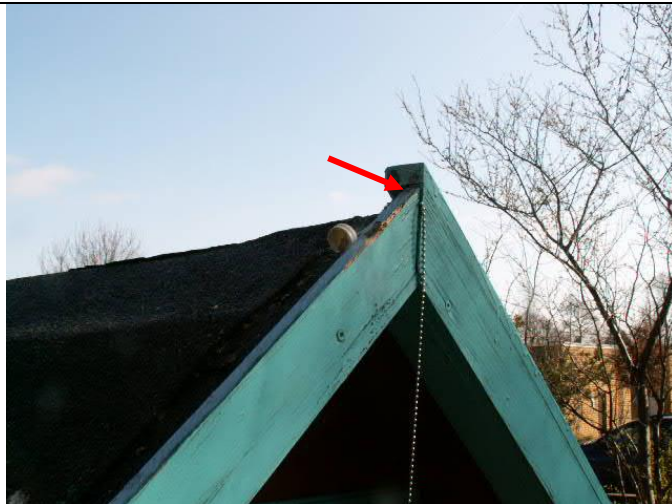
Foto 25

Der er revner og sprækker i tagkonstruktionen, og kommer et barn eksempelvis til at hænge fast i en anoraksnor her, er der risiko for kvælning. Det gælder flere steder på taget. Se også efterfølgende foto.

DS/EN 1176-1 Pkt. 4.2.7.3 Fastklemning af tøj  
Anneks D 3.2.3 Tage

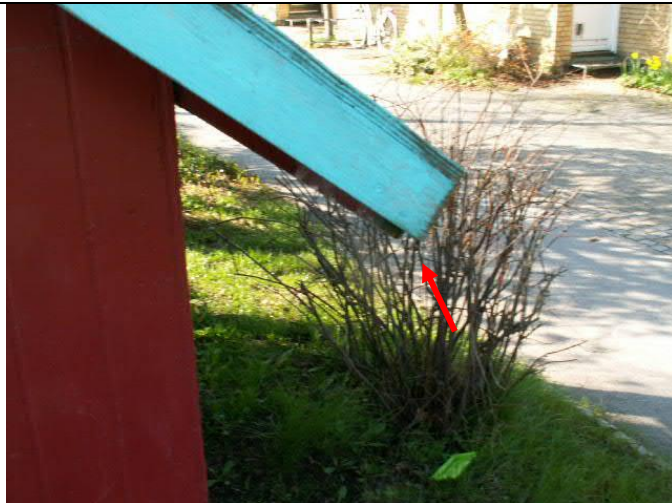
Foto 27

Det spidse hjørne kan betragtes som en uventet forhindring i rummet på eller rundt omkring et legeredskab, og kan forårsage kvæstelser, hvis man rammer det.

DS/EN 1176-1 Pkt. 4.2.8.5 Beskyttelse mod kvæstelser som følge af andre bevægelser

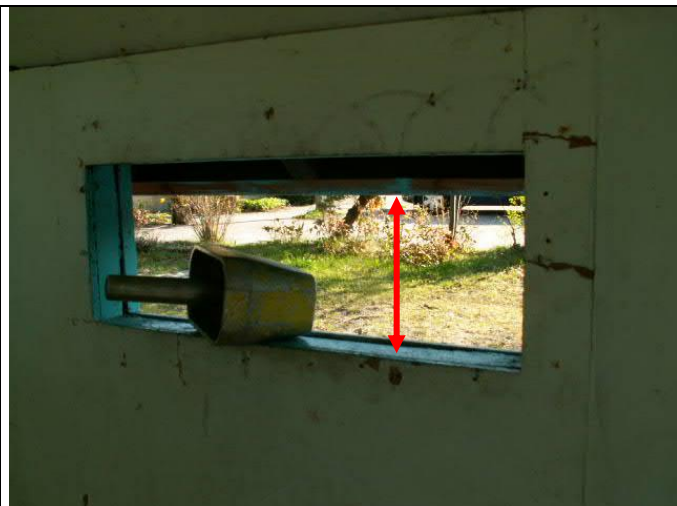
Foto 28

Hvis et barn kravler igennem viste hul med enten ben eller overkrop først, og hovedet ikke kan følge med igennem, vil der være risiko for fastklemning og dermed kvælning. Huller må ikke være mellem 8,9 og 23 cm, når de er placeret mere end 60 cm over underlaget eller ståfladen.

DS/EN 1176-1 Pkt. 4.2.7.2 Fastklemning af hoved og hals.  
Figur D1 prøvedorn C

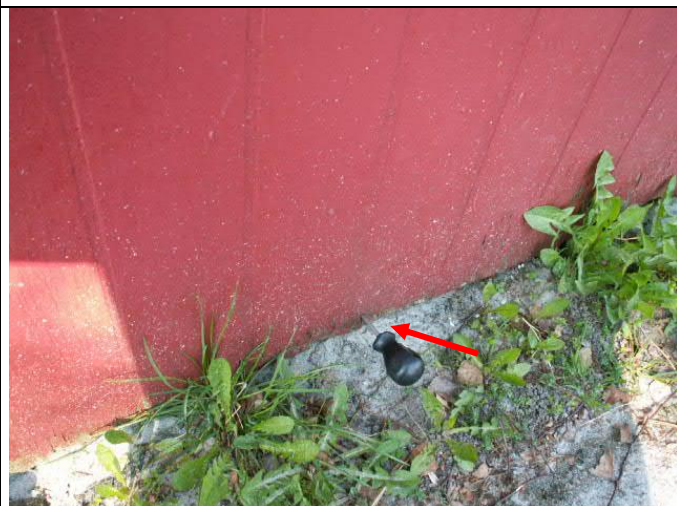
Foto 29

Træværk er i direkte kontakt med jord. Det bør derfor dokumenteres, at det anvendte træ har tilstrækkelig holdbarhed i henhold til klasse 1 og 2 - anført i 4.2.2 i EN 350-2:1994 - for at undgå en sammenstyrtningsulykke.

DS/EN 1176-1 Pkt. 4.1.3 a, Træ og lignende produkter

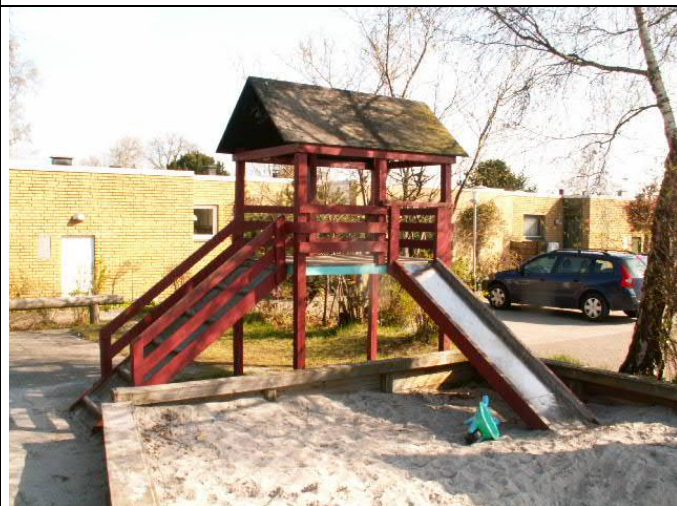
Foto 30

Der blev ved inspektionen ikke fundet en fyldestgørende mærkning af redskabet.

- DS/EN 1176-1 Pkt. 7 Mærkning
- DS/EN 1176-3 Pkt. 6 Mærkning

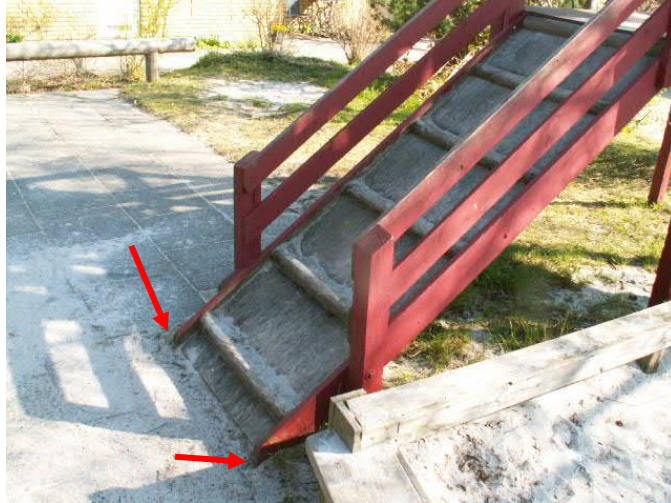
Foto 31

Der kræves sideafskærmning på rampen op til tårnet. Afskærmningen skal begynde ved rampens laveste punkt og gå helt op til tårnet.

DS/EN 1176-1 Pkt. 4.2.9.3 Ramper  
DS/EN 1176-1 Pkt. 4.2.4.1 Generelt

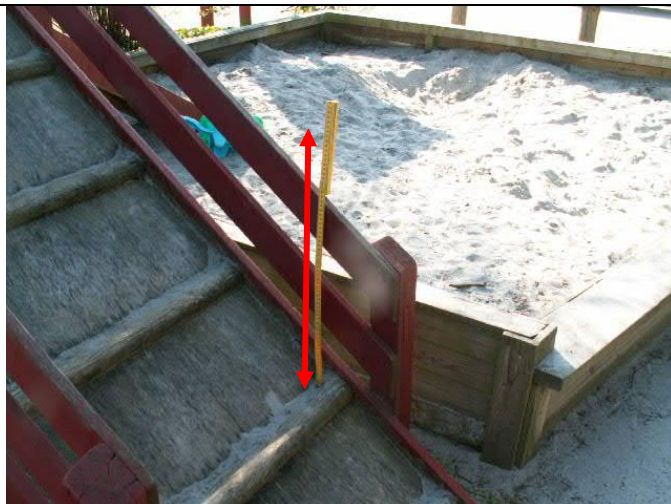
Foto 32

Sideafskærmning skal være min. 70 cm høj, og sideafskærmningen må ikke opfordre til opkravling.

DS/EN 1176-1 Pkt. 4.2.4.4 Sideafskærmninger

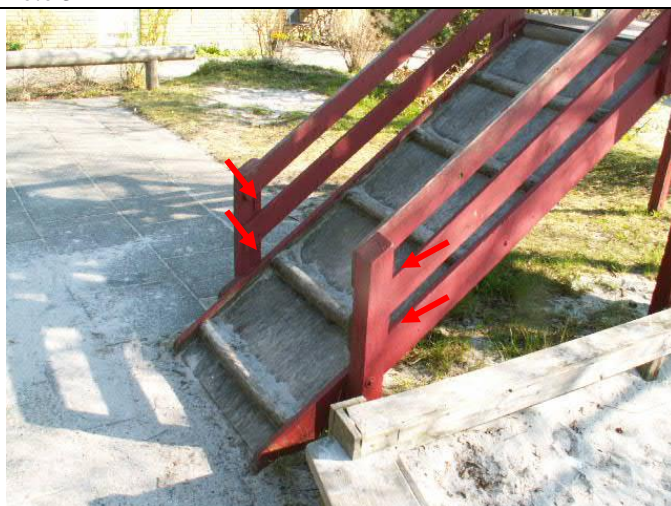
Foto 33

Der er risiko for fastklemning af tøj m.m. (se pile). Dele, der mødes i nedadgående retning, så de danner en vinkel på 60° eller derunder, udgør en fare for fastklemning og dermed en risiko for kvælning.

DS/EN 1176-1 Pkt. 4.2.7.1 Beskyttelse mod fastklemning generelt

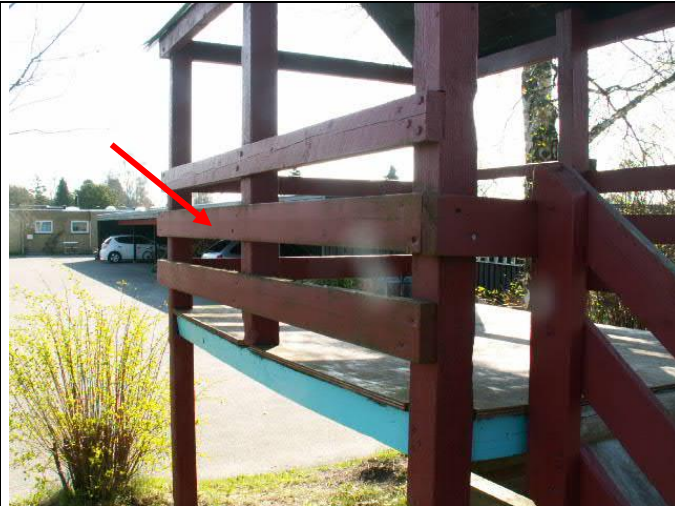
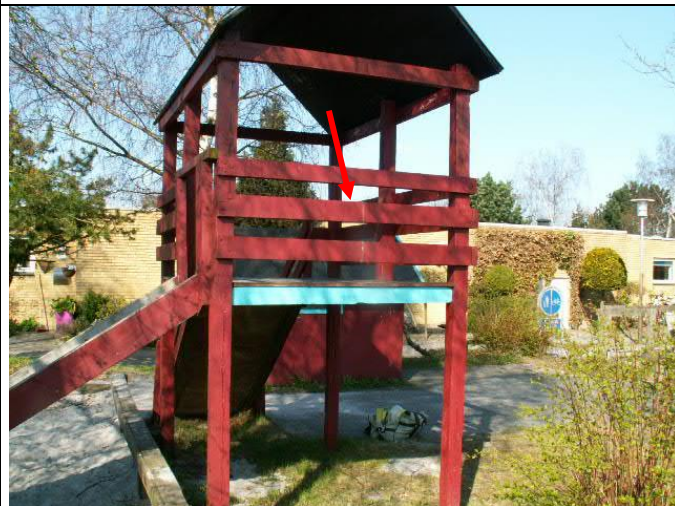
Foto 34

Redskabet mangler tilstrækkelig sideafskærmning. Sideafskærmningen skal være min. 70 cm høj, og må ikke kunne klatres på som i dette tilfælde. Se også efterfølgende foto med eksempel.

DS/EN 1176-1 Pkt. 4.2.4.4 Sideafskærmninger

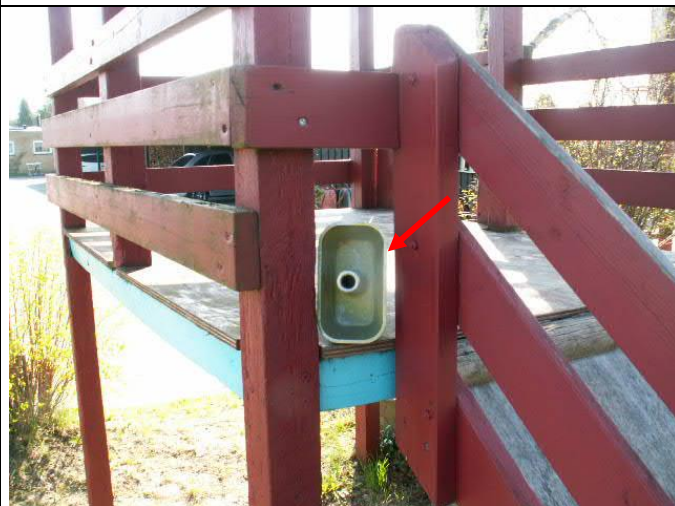
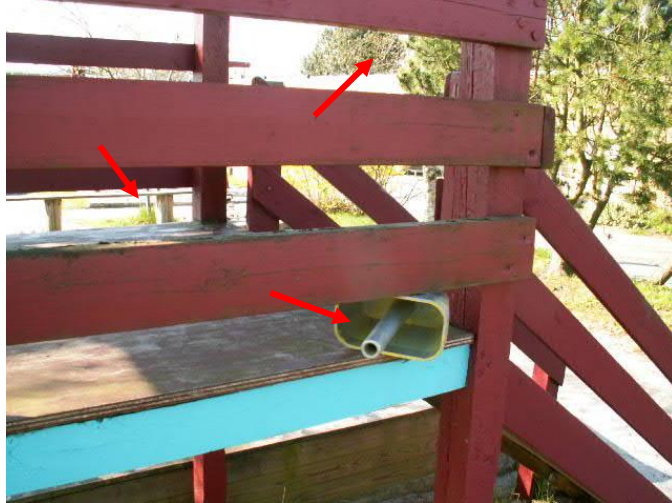
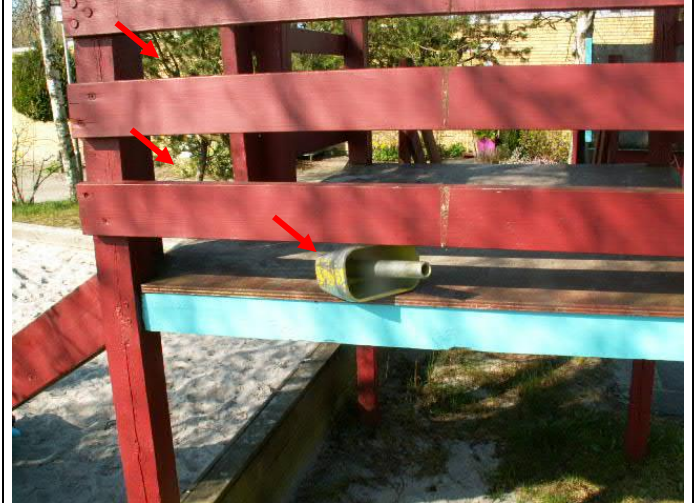
Foto 36

Hvis et barn kravler igennem viste hul med enten ben eller overkrop først, og hovedet ikke kan følge med igennem, vil der være risiko for fastklemning og dermed kvælning. Huller må ikke være mellem 8,9 og 23 cm, når de er placeret mere end 60 cm over underlaget eller ståfladen. Se også efterfølgende fotos med eksempler.

DS/EN 1176-1 Pkt. 4.2.7.2 Fastklemning af hoved og hals. Figur D1 prøvedorn C

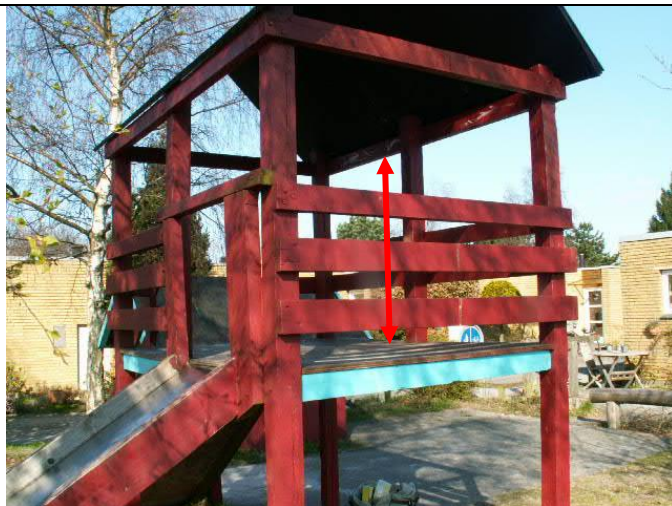
Foto 38

Sideafskærmningerne er for lave.  
Sideafskærmninger skal være min. 70 cm høje.

DS/EN 1176-1 Pkt. 4.2.4.4 Sideafskærmninger

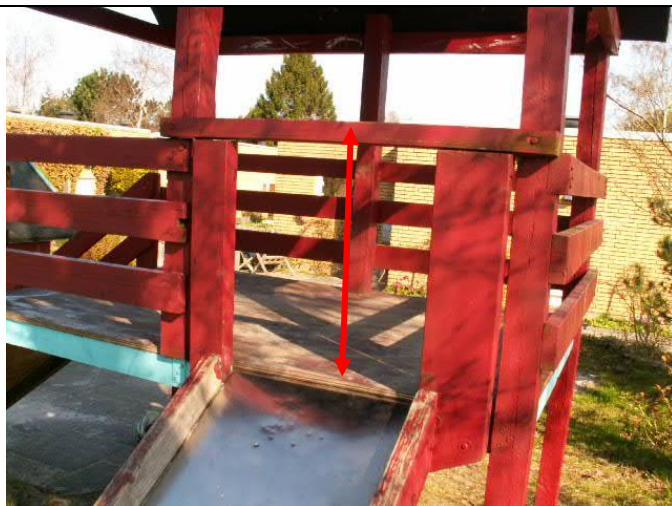
Foto 39

Faldværnet er placeret forkert.  
Faldværnet skal gå på tværs af siddeområdet, og overkanten skal placeres mellem 70 og 90 cm over siddeområdet.

DS/EN 1176-3 Pkt. 4.3.5 Adgang (faldværn)

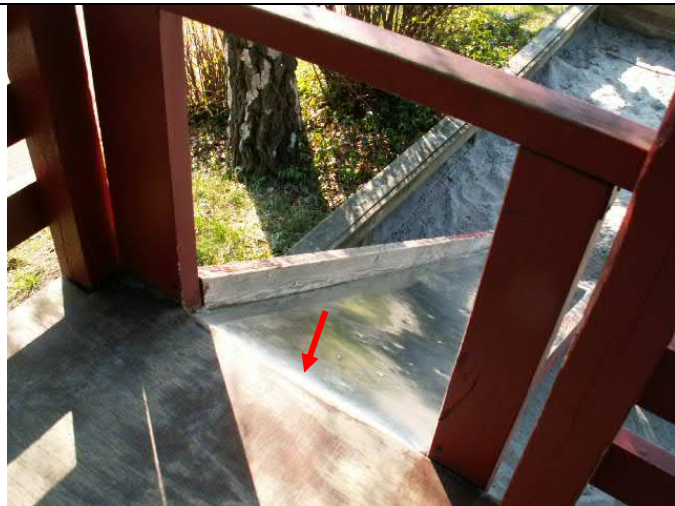
Foto 40

Der er ingen siddeområde på den viste rutschebane. Alle rutschebaner skal have et siddeområde med en længde på min. 35 cm med et maksimalt fald på 5°.

DS/EN 1176-3 Pkt. 4.3 Siddeområde

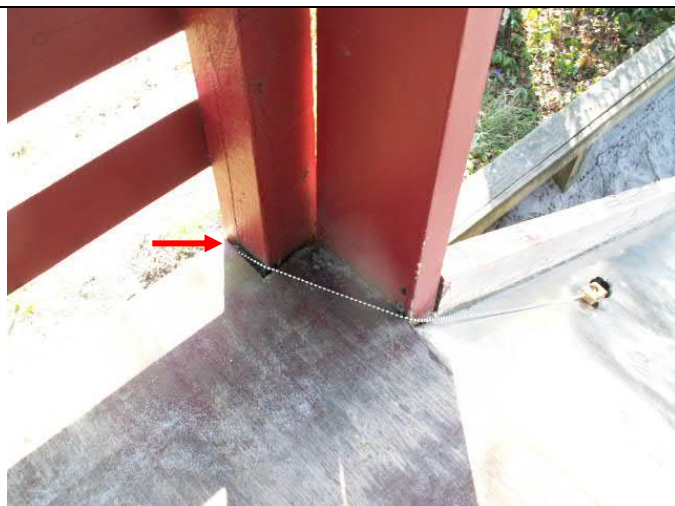
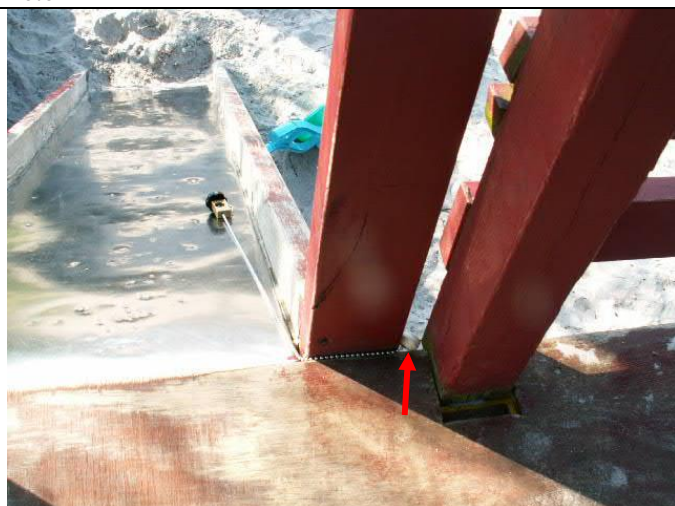
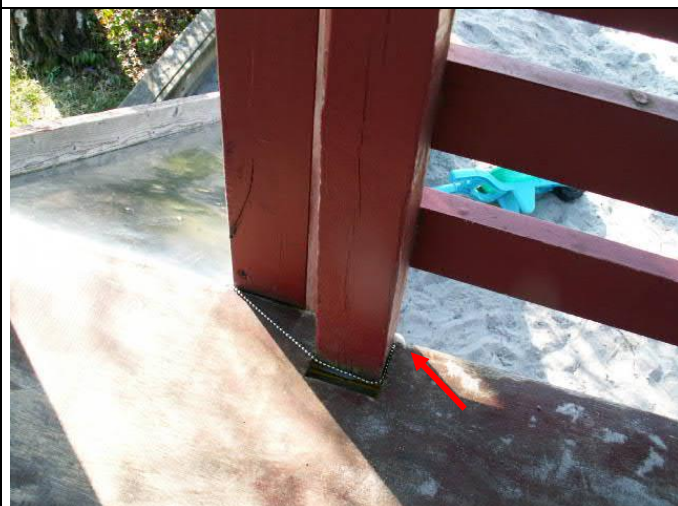
Foto 41

Der er risiko for kvælning, hvis eksempelvis en anoraksnor sætter sig fast i revnerne omkring rutschebanens startområde. Problemet opstår på begge sider af rutschebanen. Se også efterfølgende fotos med eksempler, hvor snortesteren sætter sig fast.

DS/EN 1176-1 Pkt. 4.2.7.3 Fastklemning af tøj  
Anneks D 3.2.1 Rutschebaner

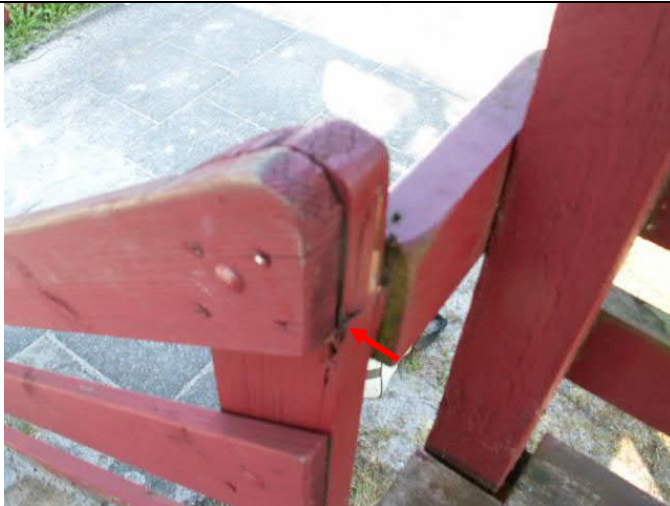
Foto 43

Spidse og skarpkantede komponenter som eksempelvis søm og skruer må ikke stikke ud fra redskabet, så man kan rive, slå eller skære sig på dem.

DS/EN 1176-1 Pkt. 4.2.5 Redskabers finish  
DS/EN 1176-7 Pkt. 8.2.6 Rutinemæssig vedligeholdelse

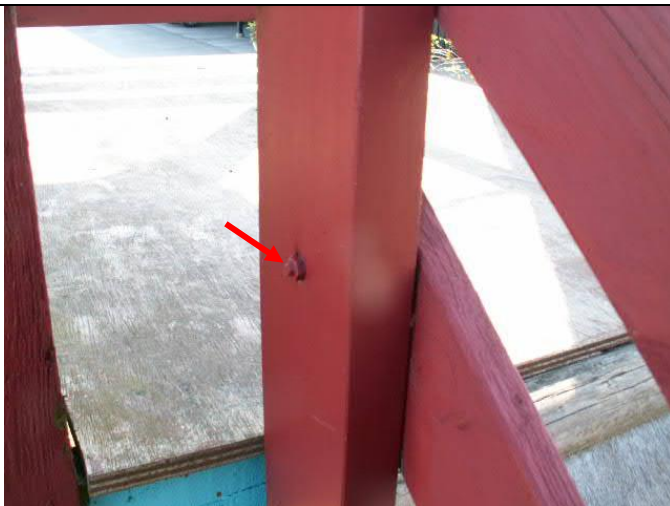
Foto 44

Der er synlige gevindstykker, som stikker ud fra redskabet. Gevind kan skære børnene eller hænge fast i beklædning.

DS/EN 1176-1 Pkt. 4.2.5 Redskabers finish

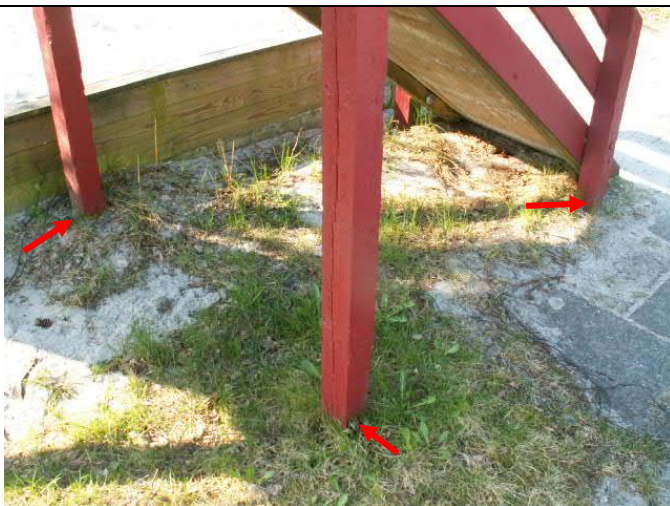
Foto 45

Træværk er i direkte kontakt med jord. Det bør derfor dokumenteres, at det anvendte træ har tilstrækkelig holdbarhed i henhold til klasse 1 og 2 - anført i 4.2.2 i EN 350-2:1994 - for at undgå en sammenstyrtningsulykke.

DS/EN 1176-1 Pkt. 4.1.3 a, Træ og lignende produkter

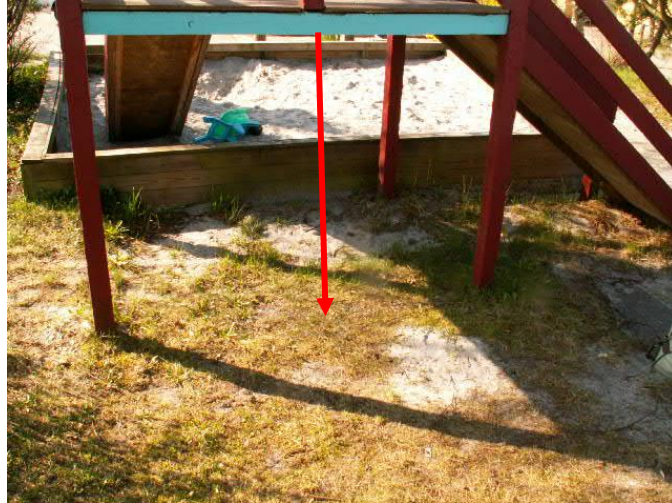
Foto 46

Faldunderlaget omkring redskabet vurderes at være for hårdt. Under legeredskaber og redskabsdele med en fri faldhøjde på mere end 60 cm skal der være et støddæmpende faldunderlag. Udstrækning af dette faldunderlag skal min. være 1,5 m. Se også efterfølgende foto.

DS/EN 1177 Pkt. 4.2 Støddæmpning

DS/EN 1176-1 Pkt. 4.2.8.1.3 Stødområdets dimensioner

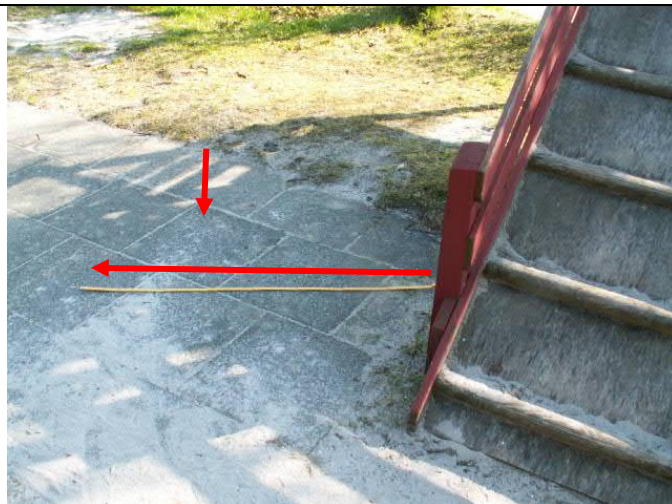
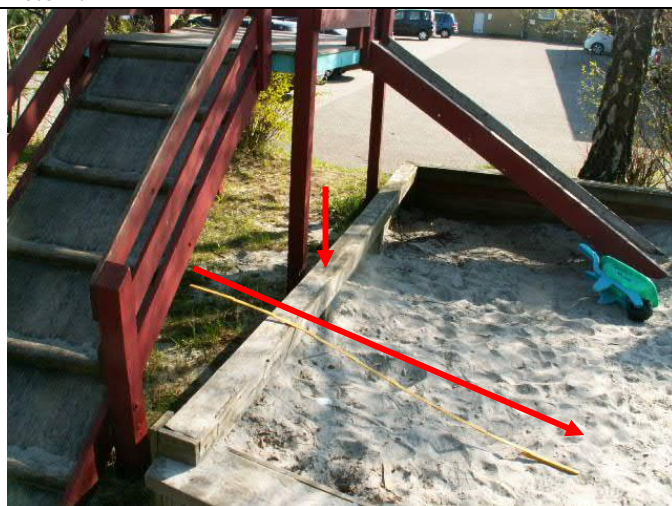
Foto 47

Børnene risikerer at slå sig på fliserne der ligger i redskabets stødområde.

Der må ikke være hårde genstande i stødområdet. Se også efterfølgende foto.

DS/EN 1177 Pkt. 4.2 Støddæmpning

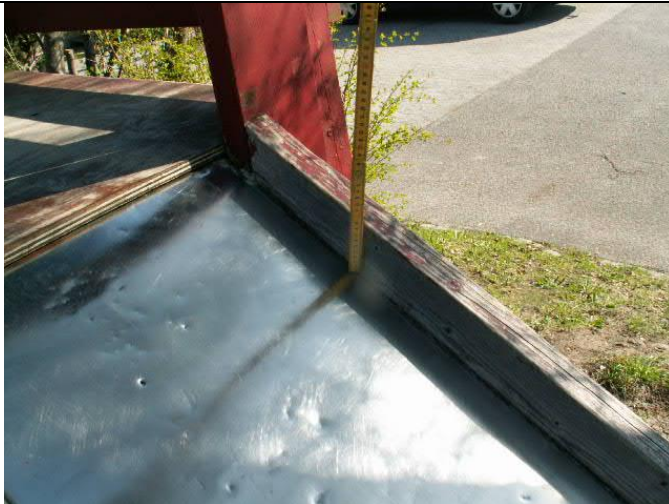
Foto 49

Siderne på rutschebanen er ikke høje nok.  
Siderne skal her min. være 10 cm høje.

1176-3 Pkt. 4.6 Sider og profiler

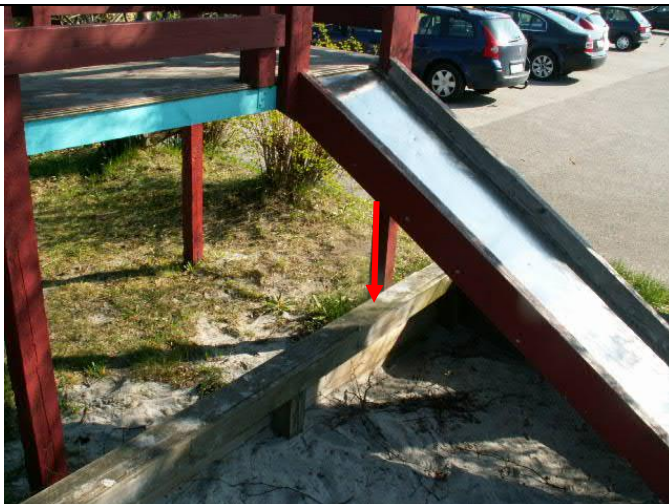
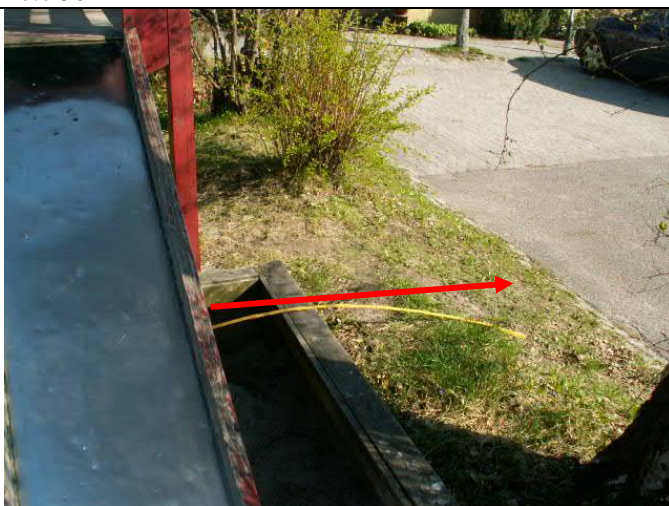
Foto 50

Børnene kan slå sig ved fald fra rutsjebanen.  
Udstrækningen og kvaliteten af stødområdet samt faldrummet er ikke tilstrækkelig.  
Stødområde og faldrum skal her min. være 1,5 m.  
Der må ikke være hårde genstande i stødområdet / faldrummet.  
Se også efterfølgende foto.

- DS/EN 1177 Pkt. 4.2 Støddæmpning
- DS/EN 1176-1 Pkt. 4.2.8.4 Beskyttelse af brugere i faldrummet
- DS/EN 1176-1 Pkt. 4.2.8.3 Faldrummets udstrækning
- DS/EN 1176-1 Pkt. 4.2.8.1.3 Stødområdets dimensioner

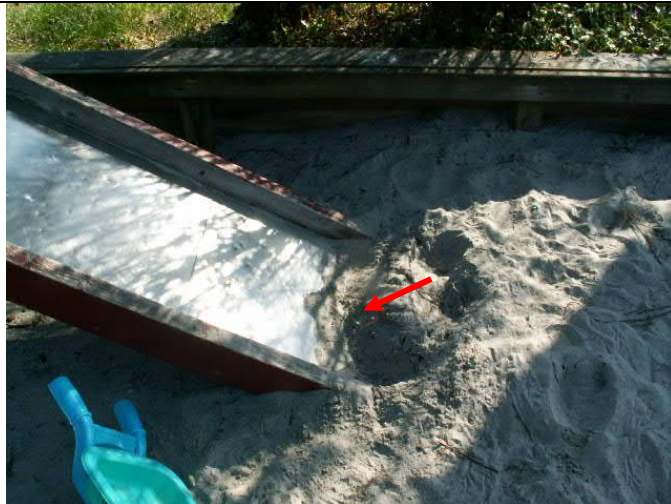
Foto 52

Der er ingen udløbsområde på den viste rutschebane. Alle rutschebaner skal have et udløbsområde til at bremse farten.

DS/EN 1176-3 Pkt. 4.5 Udløbsområde

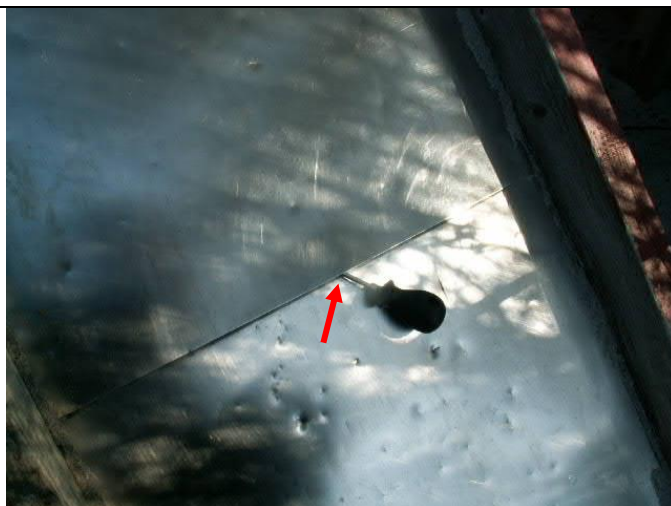
Foto 53

Når en rutschebanens overflade er konstrueret af mere end ét stykke, må der ikke være åbninger eller samlinger, hvor f.eks. barberblade eller lignende kan indføres. Her kan en syl indføres.

DS/EN 1176-3 Pkt. 4.7 Rutschebanens overflade

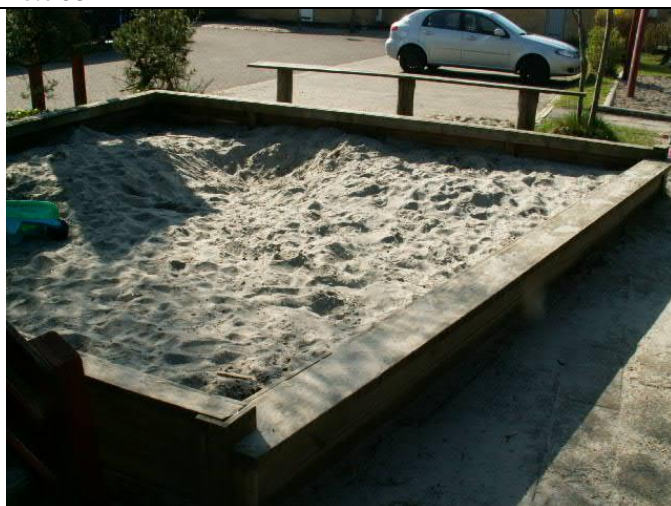
Foto 54

Der blev ved inspektionen ikke fundet en fyldestgørende mærkning af redskabet.

DS/EN 1176-1 Pkt. 7 Mærkning
