INSPEKTIONSRAPPORT LEGEPLADS

Legepladserne i Gård 6 - 10
Fasanvænget
2980 Kokkedal

18. april 2011

KMC 2011-004

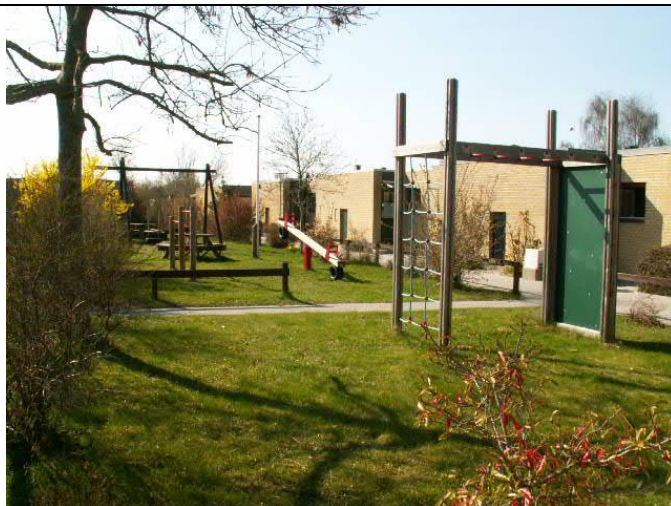
Foto 239

Fasanvænget Gård 10

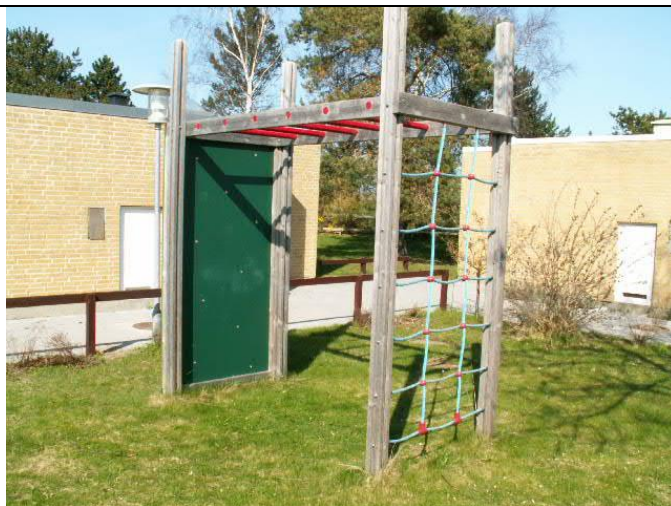
Foto 240

Der blev ved inspektionen ikke fundet en fyldestgørende mærkning af redskabet.

DS/EN 1176-1 Pkt. 7 Mærkning

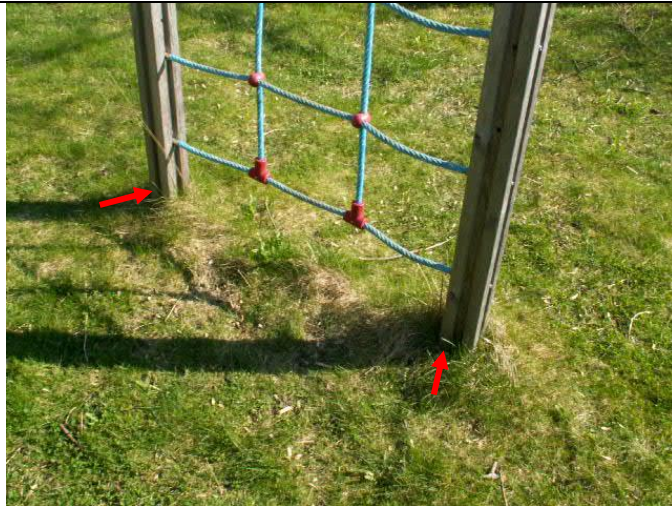
Foto 241

Træværk er i direkte kontakt med jord. Det bør derfor dokumenteres, at det anvendte træ har tilstrækkelig holdbarhed i henhold til klasse 1 og 2 - anført i 4.2.2 i EN 350-2:1994 - for at undgå en sammenstyrtningsulykke.

DS/EN 1176-1 Pkt. 4.1.3 a, Træ og lignende produkter

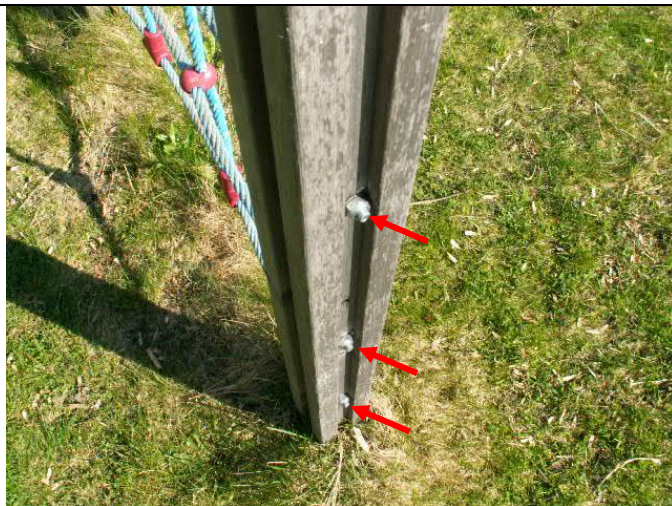
Foto 242

Der er synlige gevindstykker, som stikker ud fra redskabet. Gevind kan skære børnene eller hænge fast i beklædning.

DS/EN 1176-1 Pkt. 4.2.5 Redskabers finish

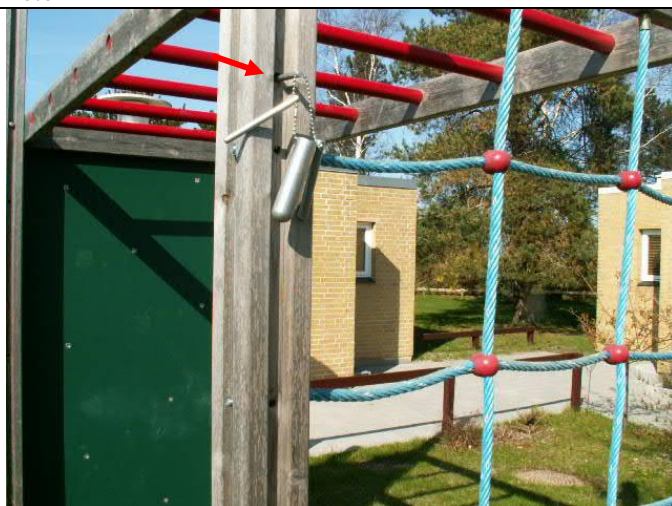
Foto 243

Der må ikke være huller på mellem 8 og 25 mm i diameter i legeredskaber mere end 1,2 m fra faldunderlaget, som kan fange børnenes fingre.

DS/EN 1176-1 Pkt. 4.2.7.6 Fastklemning af fingre

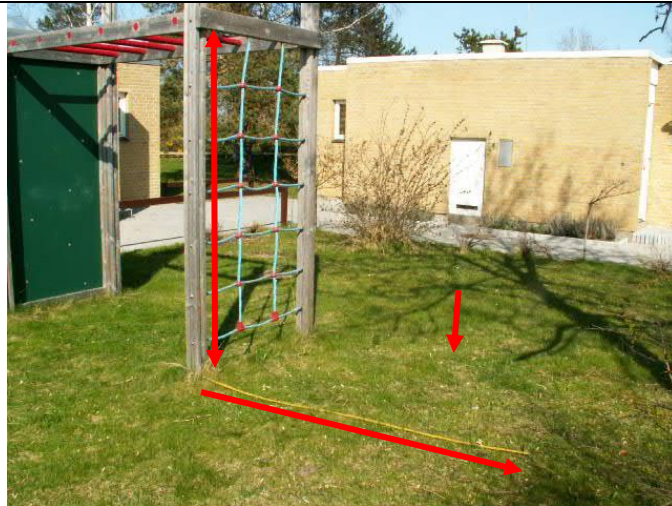
Foto 244

Børnene kan slå sig ved fald fra legeredskabet. Faldunderlaget vurderes at være for hårdt.

Udstrækningen af stødområdet beregnes efter faldhøjde/3 x 2 + 0,5 m.

DS/EN 1177 Pkt. 4.2 Støddæmpning

DS/EN 1176-1 Pkt. 4.2.8.4 Beskyttelse af brugere i faldrummet

DS/EN 1176-1 Pkt. 4.2.8.1.3 Stødområdets dimensioner

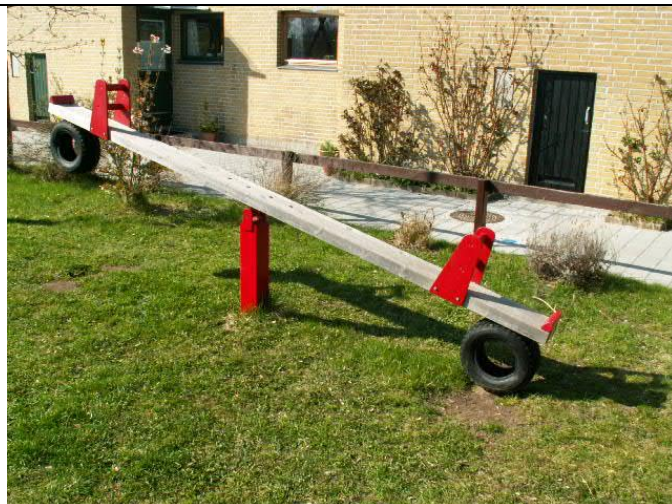
Foto 245

Der blev ved inspektionen ikke fundet en fyldestgørende mærkning af redskabet.

DS/EN 1176-1 Pkt. 7 Mærkning

DS/EN 1176-6 Pkt. 7 Mærkning

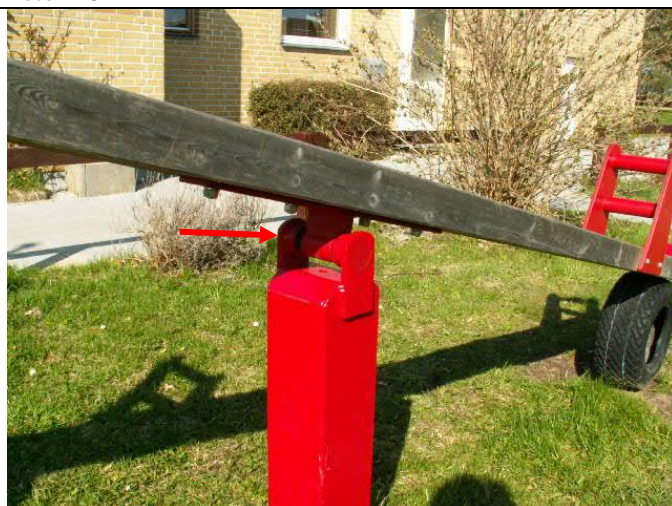
Foto 246

Vippen skal dæmpes progressivt på vej mod yderstillingerne. Dæmpningen skal kombineres med understøtningen.

Her er ingen dæmpning.

DS/ EN 1176-6 Pkt. 4.6 Dæmpning

DS/ EN 1176-6 Pkt. 5.1 Aksevippe

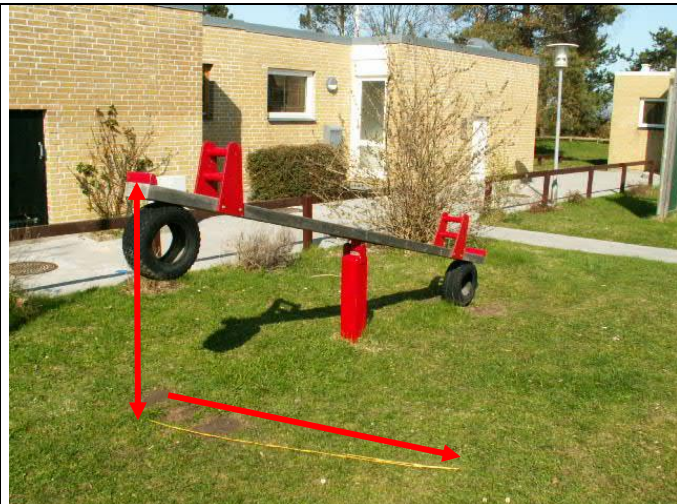
Foto 247

Børnene kan slå sig ved fald fra vippen. Faldunderlaget vurderes at være for hårdt.

Stødområdet skal min. være 1,5 m omkring de dele af redskabet, hvor den frie faldhøjde er mere end 60 cm.

DS/EN 1177 Pkt. 4.2 Støddæmpning

DS/EN 1176-1 Pkt. 4.2.8.4 Beskyttelse af brugere i faldrummet

DS/EN 1176-1 Pkt. 4.2.8.1.3 Stødområdets dimensioner

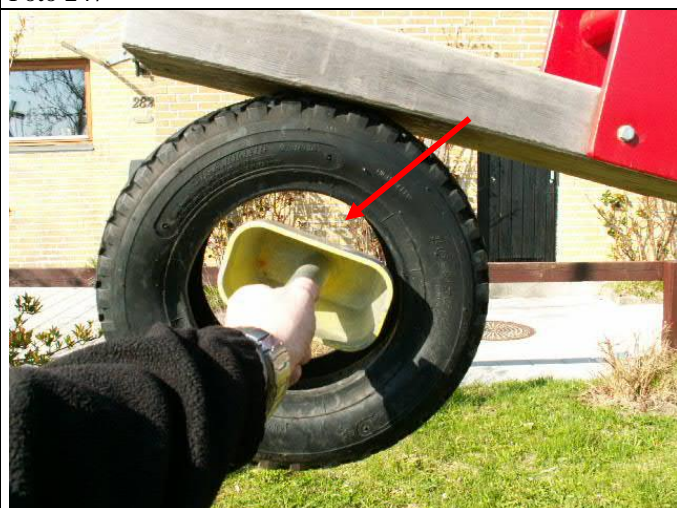
Foto 248

Hvis et barn kravler igennem viste hul med enten ben eller overkrop først, og hovedet ikke kan følge med igennem, vil der være risiko for fastklemning og dermed kvælning.

Huller må ikke være mellem 8,9 og 23 cm, når de er placeret mere end 60 cm over underlaget eller ståfladen.

DS/EN 1176-1 Pkt. 4.2.7.2 Fastklemning af hoved og hals.

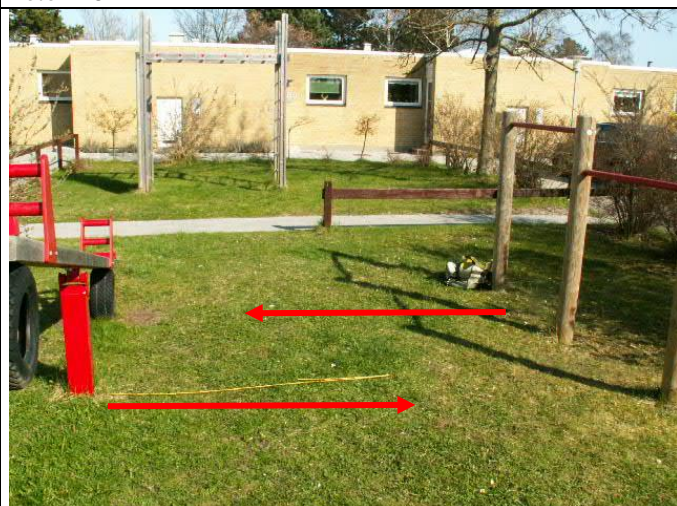
Foto 249

De to legeredskabers stødområder overlapper hinanden. Stødområder må ikke overlappe hinanden.

DS/EN 1176-1 Pkt. 4.2.8.1.3 Stødområdets dimensioner

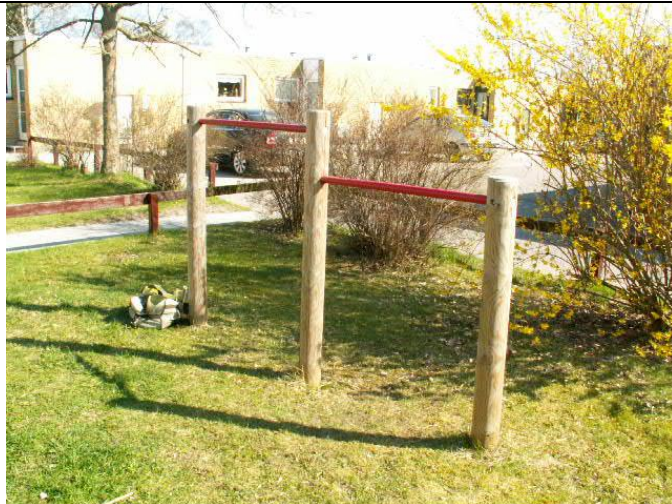
Foto 250

Der blev ved inspektionen ikke fundet en fyldestgørende mærkning af redskabet.

DS/EN 1176-1 Pkt. 7 Mærkning

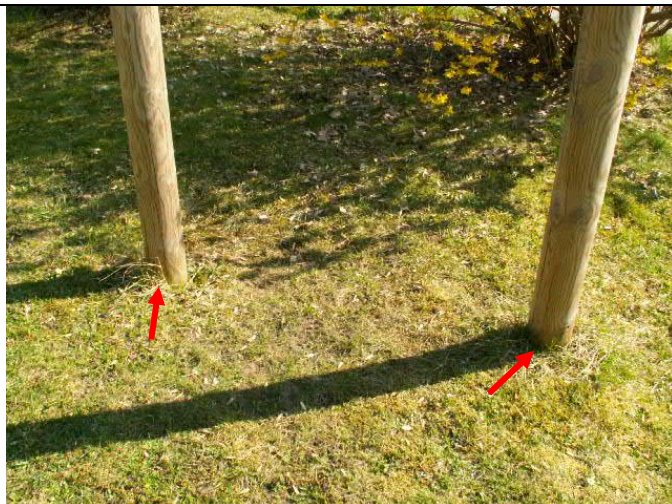
Foto 251

Træværk er i direkte kontakt med jord. Det bør derfor dokumenteres, at det anvendte træ har tilstrækkelig holdbarhed i henhold til klasse 1 og 2 - anført i 4.2.2 i EN 350-2:1994 - for at undgå en sammenstyrtningsulykke.

DS/EN 1176-1 Pkt. 4.1.3 a, Træ og lignende produkter

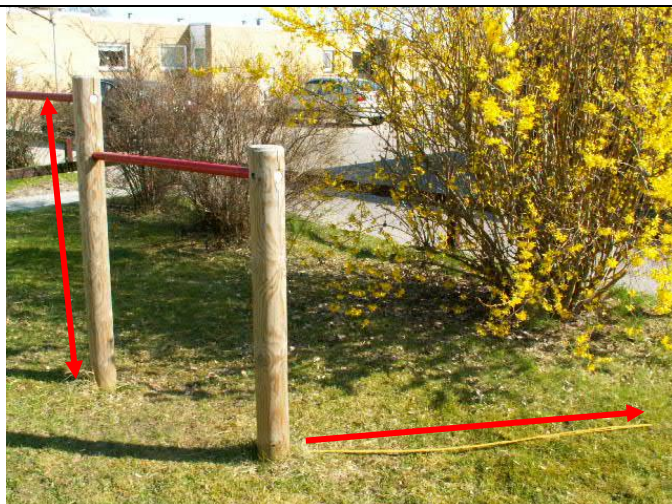
Foto 252

Børnene kan slå sig ved fald fra kolbøttestativet. Faldunderlaget vurderes at være for hårdt. Stødområdet med korrekt faldunderlag skal min. være 1,5 m rundt om hele redskabet.

DS/EN 1177 Pkt. 4.2 Støddæmpning
 DS/EN 1176-1 Pkt. 4.2.8.4 Beskyttelse af brugere i faldrummet
 DS/EN 1176-1 Pkt. 4.2.8.1.3 Stødområdets dimensioner

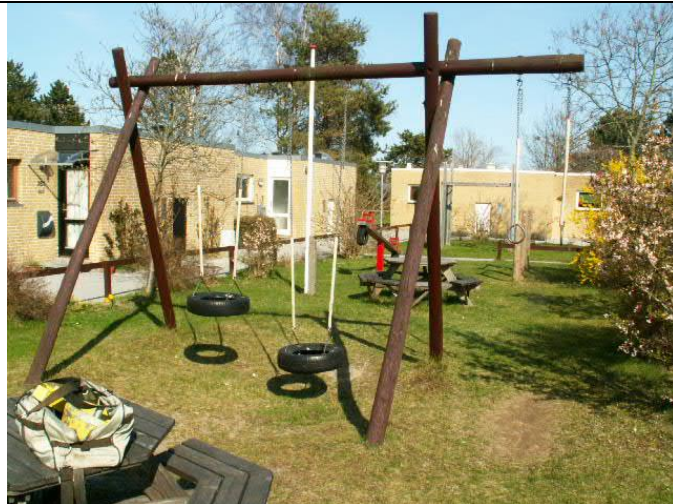
Foto 253

Der blev ved inspektionen ikke fundet en fyldestgørende mærkning af redskabet.

- DS/EN 1176-1 Pkt. 7 Mærkning
- DS/EN 1176-2 Pkt. 6 Mærkning

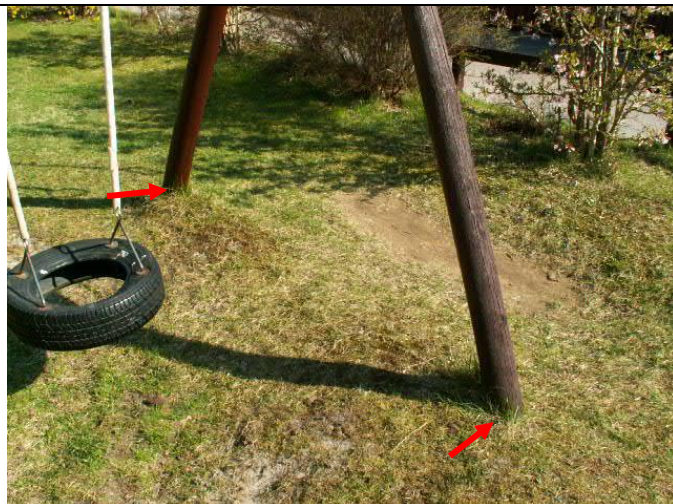
Foto 254

Træværk er i direkte kontakt med jord. Det bør derfor dokumenteres, at det anvendte træ har tilstrækkelig holdbarhed i henhold til klasse 1 og 2 - anført i 4.2.2 i EN 350-2:1994 - for at undgå en sammenstyrtningsulykke.

- DS/EN 1176-1 Pkt. 4.1.3 a, Træ og lignende produkter

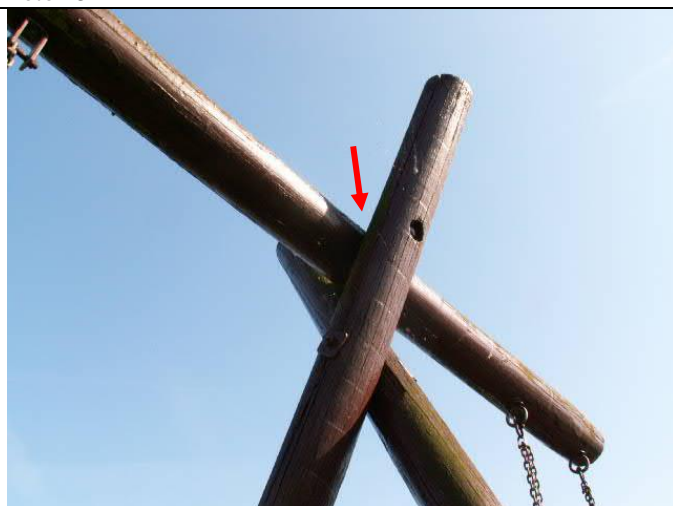
Foto 255

Der er risiko for, at tøj og beklædningsgenstande kan komme i klemme alle steder, hvor dette rundtømmer mødes.

Dele, der mødes i nedadgående retning, så de danner en vinkel på 60° eller derunder, udgør en fare for fastklemning og dermed en risiko for kvælning.

- DS/EN 1176-1 Pkt. 4.2.7.1 Beskyttelse mod fastklemning

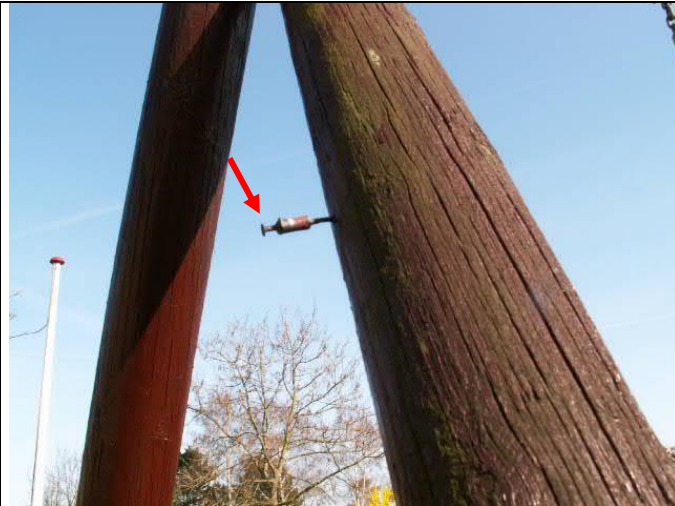
Foto 256

Spidse og skarpkantede komponenter som eksempelvis søm og skruer må ikke stikke ud fra redskabet, så man kan rive, slå eller skære sig på dem.

DS/EN 1176-1 Pkt. 4.2.5 Redskabers finish
DS/EN 1176-7 Pkt. 8.2.6 Rutinemæssig vedligeholdelse

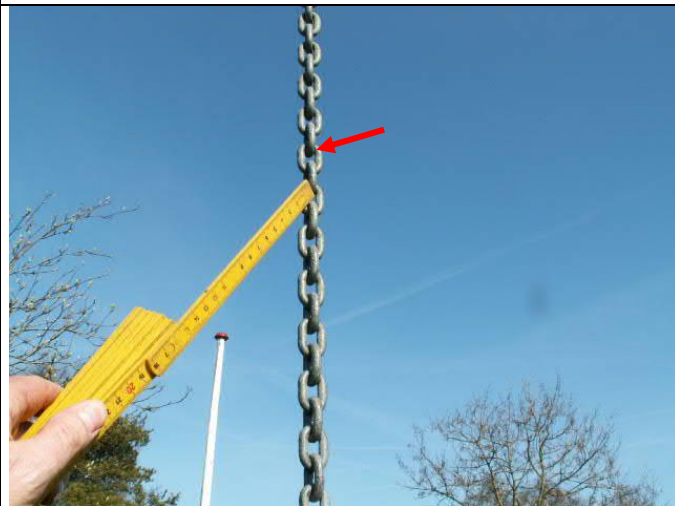
Foto 257

Kædeled må maks. have en åbning på 8,6 mm målt i en hvilken som helst retning.

DS/EN 1176-1 Pkt. 4.2.13 Kæder

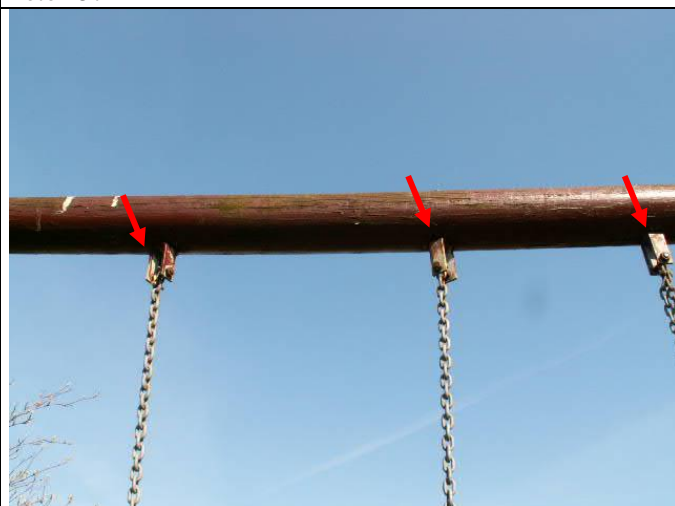
Foto 258

Der kan opstå farlige situationer pga. manglende vedligeholdelse. Flere gyngebeslag vender forkert i forhold til gyngeretningen.

DS/EN 1176-7 Pkt. 8.2.6 Rutinemæssig vedligeholdelse

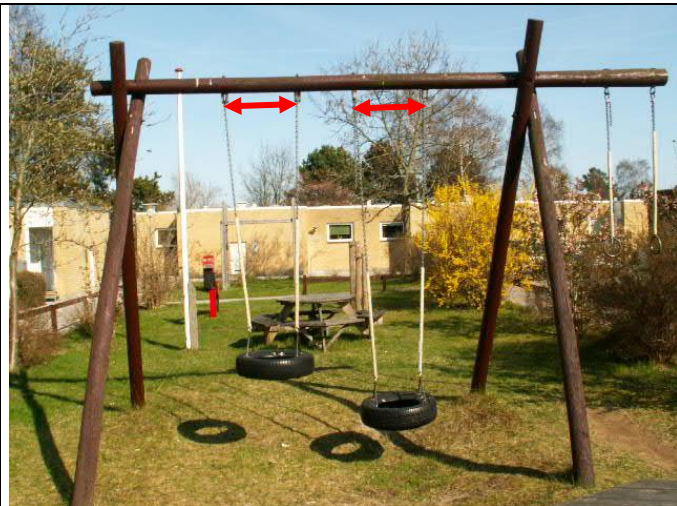
Foto 259

Gyngesædernes stabilitet lever ikke op til kravene, fordi gyngephængene på overliggeren sidder for tæt. Afstanden mellem de øverste gyngephæng skal være større end bredden på sædet.

Afstanden mellem disse ophæng skal min. være 5 % af den længde, der måles fra overkant sæde op til beslagets omdrejningspunkt + bredden på selve gyngesædet.

DS/EN 1176-2 Pkt. 4.4.2 Gyngesæders stabilitet

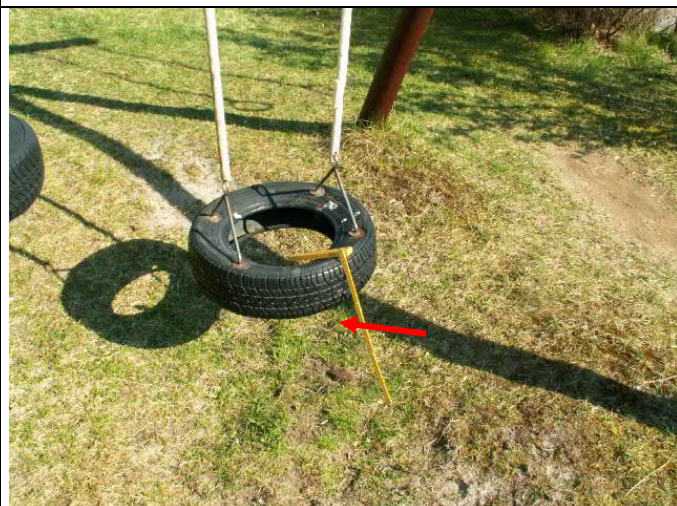
Foto 260

Der er ikke tilstrækkelig frihøjde mellem underkanten af gyngesædet og underlaget.

Der kræves min. 40 cm frihøjde under dækgynger.

DS/EN 1176-2 Pkt. 4.2 Frihøjde h_2

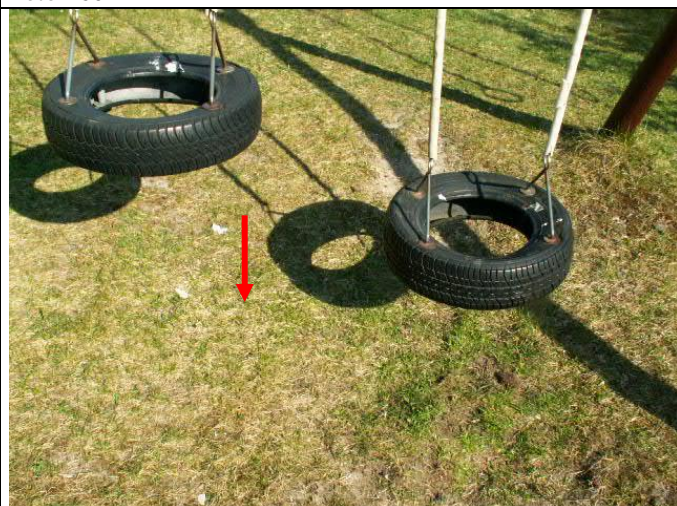
Foto 261

Faldunderlaget omkring redskabet vurderes at være for hårdt. Under legeredskaber og redskabsdele med en fri faldhøjde på mere end 60 cm skal der være et støddæmpende faldunderlag.

DS/EN 1177 Pkt. 4.2 Støddæmpning

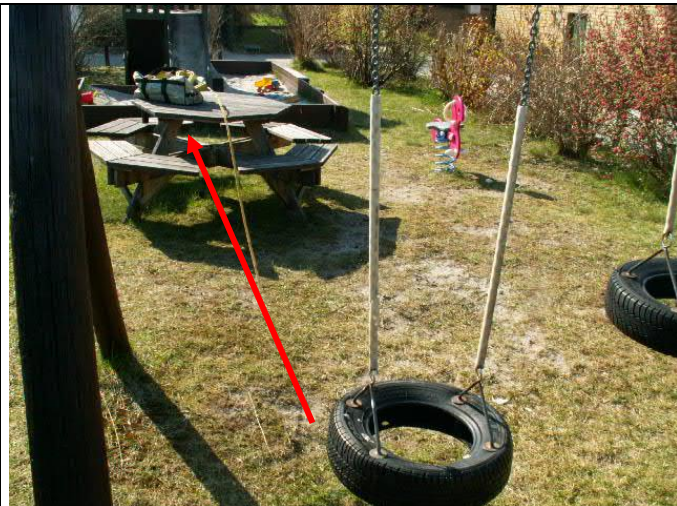
Foto 262

Børnene kan slå sig, hvis de falder af gyngen, da udstrækningen af underlaget ikke er stor nok.
 Udstrækningen af underlaget skal min. være gyngens ophæng x 0,867 m + 2,25 m til kantafrænsning (dette gælder på begge sider af gyngen).
 Faldunderlaget vurderes ikke at have tilstrækkelig god kvalitet.

DS/EN 1176-2 Pkt. 4.10 Stødområde
 DS/EN 1177 Pkt. 4.2 Støddæmpning

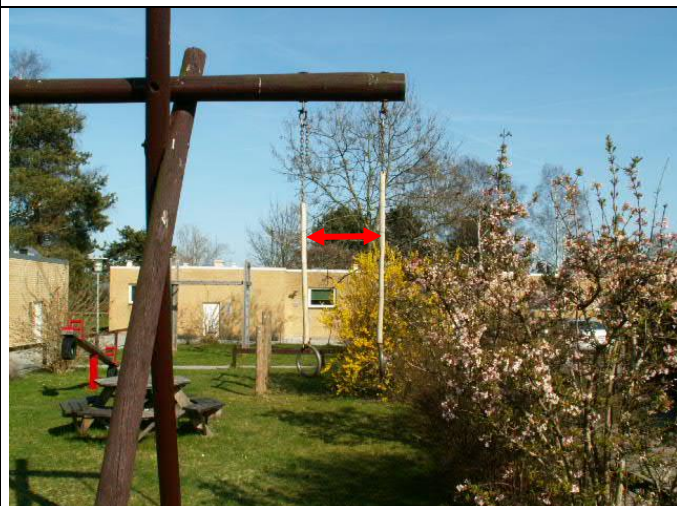
Foto 263

Romerringene kan betragtes som svingtøve.
 Afstanden mellem svingtøve skal være mindst 90 cm.

DS/EN 1176-1 Pkt. 4.2.12.1 Tøve, der er fastgjort i den ene ende (svingtøve)

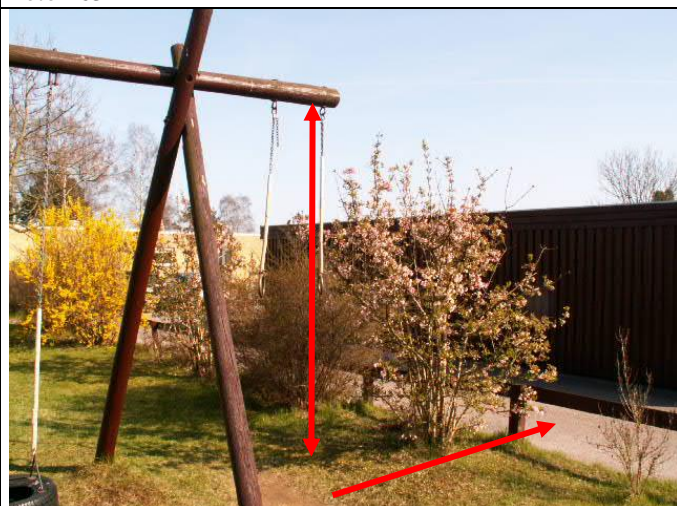
Foto 264

Børnene kan slå sig ved fald fra tøvene.
 Udstrækningen af stødområdet beregnes efter faldhøjde/3 x 2 + 0,5 m. Faldrummets udstrækning skal være min. 1,5 m.
 Der må ikke være hårde genstande i stødområdet / faldrummet.

DS/EN 1177 Pkt. 4.2 Støddæmpning.
 DS/EN 1176-1 Pkt. 4.2.8.4 Beskyttelse af brugere i faldrummet
 DS/EN 1176-1 Pkt. 4.2.8.1.3 Stødområdets dimensioner
 DS/EN 1176-1 Pkt. 4.2.8.3 Faldrummets udstrækning

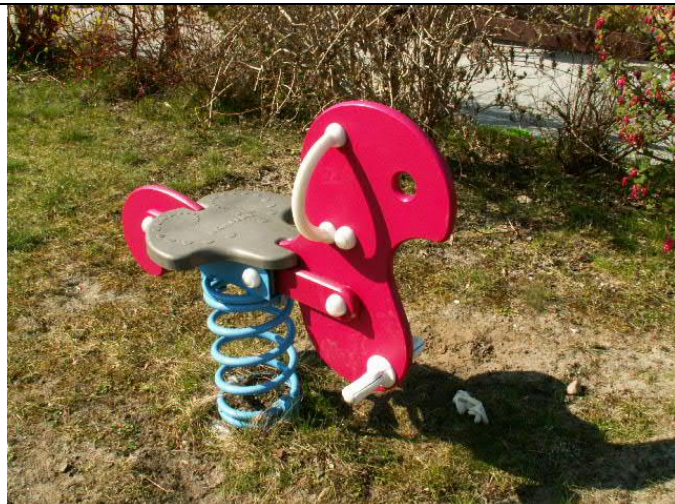
Foto 265

Der blev ved inspektionen ikke fundet en fyldestgørende mærkning af redskabet.

DS/EN 1176-1 Pkt. 7 Mærkning
 DS/EN 1176-6 Pkt. 7 Mærkning

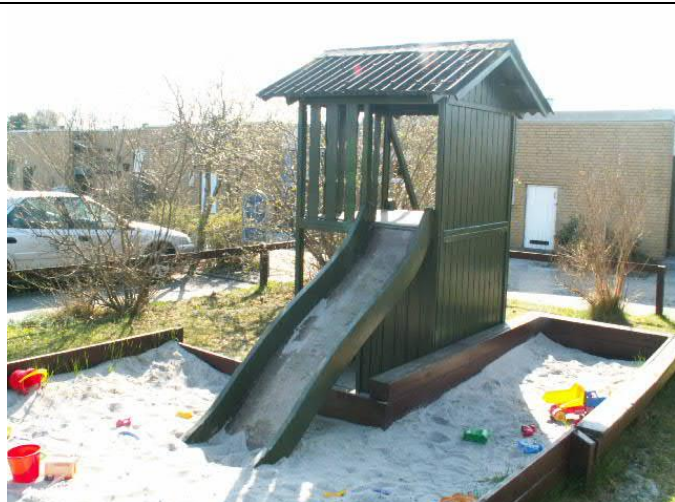
Foto 266

Der blev ved inspektionen ikke fundet en fyldestgørende mærkning af redskabet.

DS/EN 1176-1 Pkt. 7 Mærkning
 DS/EN 1176-3 Pkt. 6 Mærkning

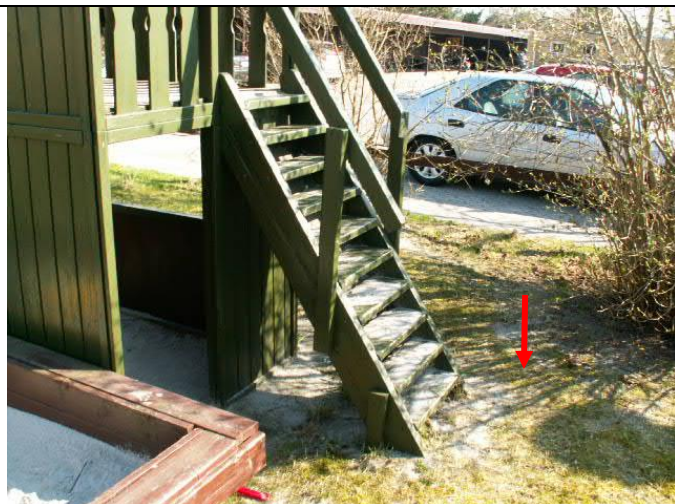
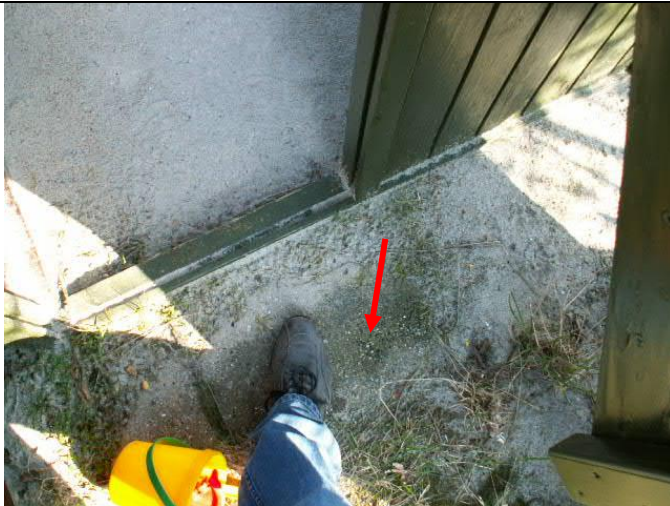
Foto 267

Faldunderlaget omkring redskabet vurderes at være for hårdt. Under legeredskaber og redskabsdele med en fri faldhøjde på mere end 60 cm skal der være et støddæmpende faldunderlag. Udstrækning af dette faldunderlag skal min. være 1,5 m. Se også efterfølgende foto.

DS/EN 1177 Pkt. 4.2 Støddæmpning
 DS/EN 1176-1 Pkt. 4.2.8.1.3 Stødområdets dimensioner

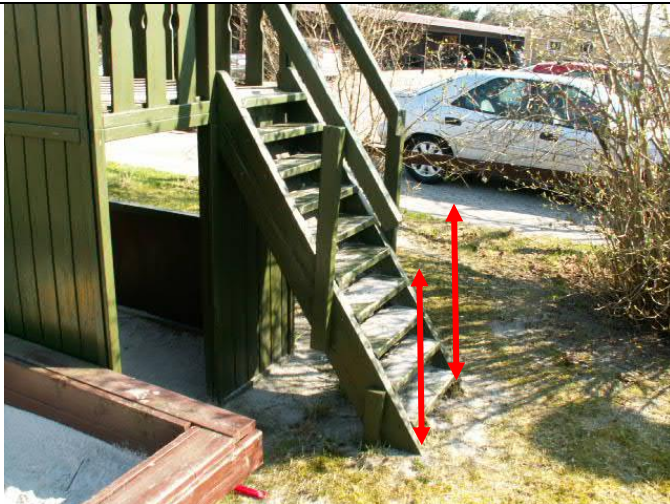
Foto 269

Trappen er ikke korrekt konstrueret.

Der skal være håndlister og sideafskærmninger på trappen. Håndlisten skal være mellem 60 og 85 cm over ståfladen, og skal starte ved det første trin. Sideafskærmningen skal være min. 70 cm høj og starte maks. 60 cm over jorden.

DS/EN 1176-1 Pkt. 4.2.9.2 Trapper

DS/EN 1176-1 Pkt. 4.2.4 Håndlister

DS/EN 1176-1 Pkt. 4.2.4.4 Sideafskærmninger

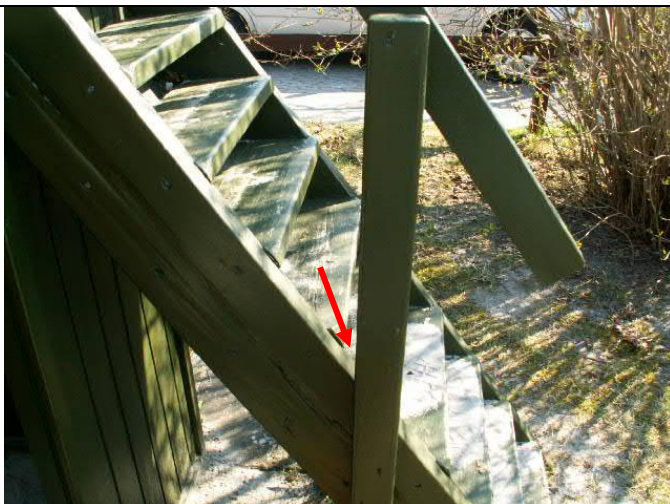
Foto 270

Der er risiko for fastklemning af tøj m.m. (se pil).

Dele, der mødes i nedadgående retning, så de danner en vinkel på 60° eller derunder, udgør en fare for fastklemning og dermed en risiko for kvælning.

DS/EN 1176-1 Pkt. 4.2.7.1 Beskyttelse mod fastklemning generelt

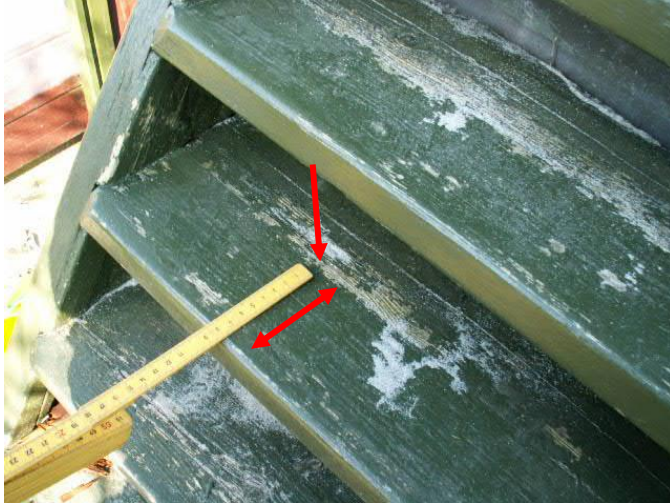
Foto 271

Trappen er ikke korrekt konstrueret. Trindybden skal være ens og min. 14 cm.

DS/EN 1176-1 Pkt. 4.2.9.2 Trapper

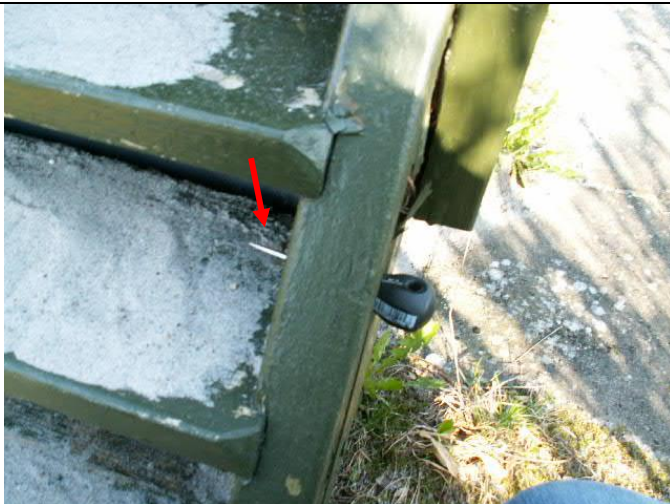
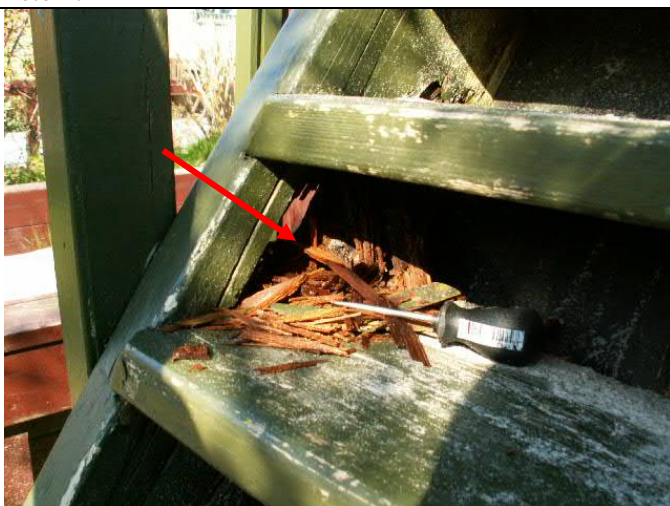
Foto 272

Der kan opstå farlige situationer pga. manglende vedligeholdelse. En syl kan presses igennem trappevangen. Se også efterfølgende foto.

DS/EN 1176-7 Pkt. 8.2.7 Korrigerende vedligeholdelse

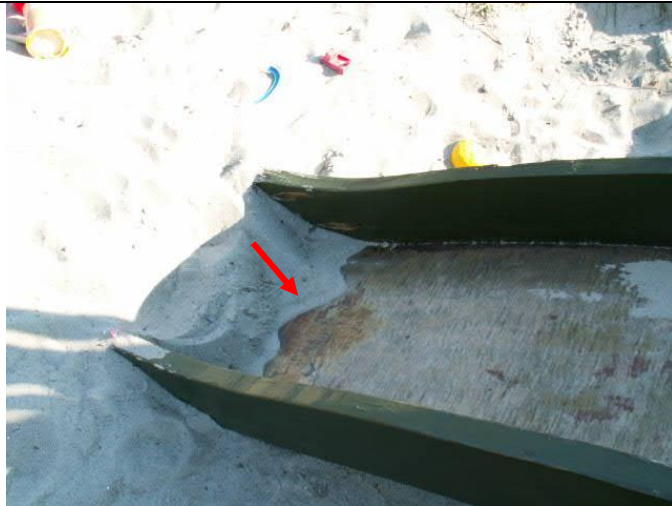
Foto 274

Der er ingen udløbsområde på den viste rutschebane. Alle rutschebaner skal have et udløbsområde til at bremse farten.

DS/EN 1176-3 Pkt. 4.5 Udløbsområde

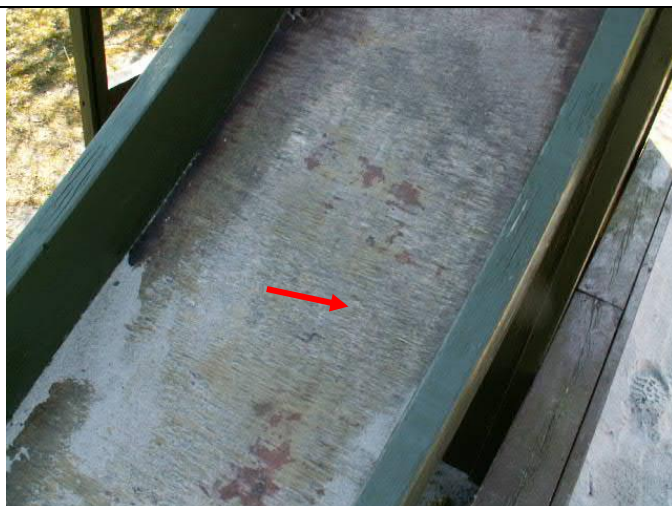
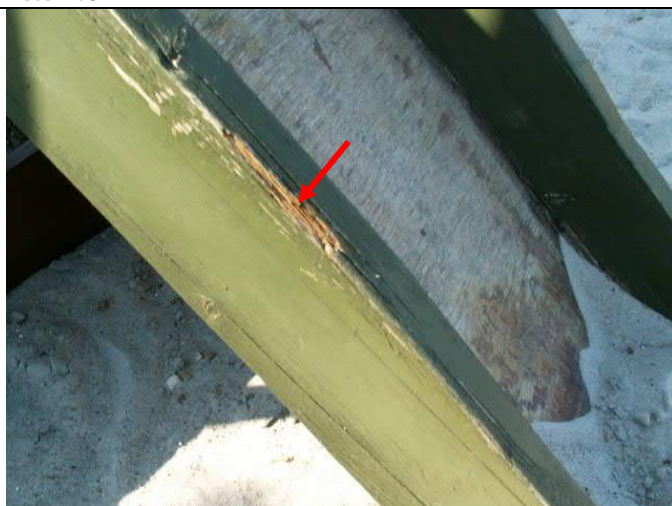
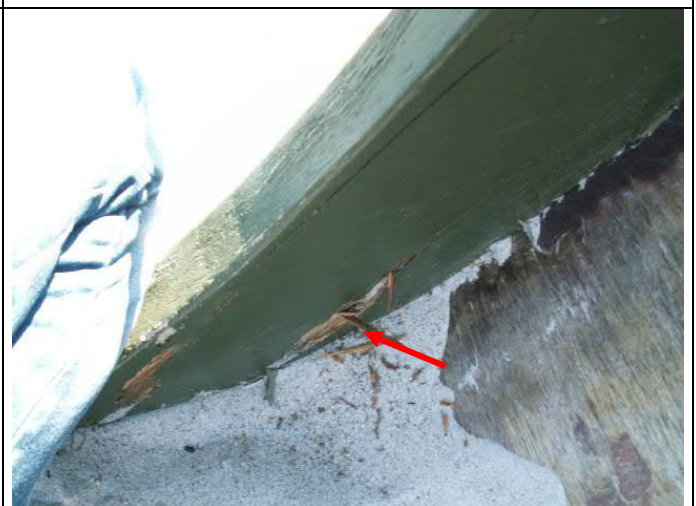
Foto 275

En rutschebanes overflader må på grund af vejrligets indvirkning og voldsom brug ikke forandre sig, så der er fare for personskade. Se også efterfølgende fotos.

DS/EN 1176-3 Pkt. 4.7 Rutschebanens overflade

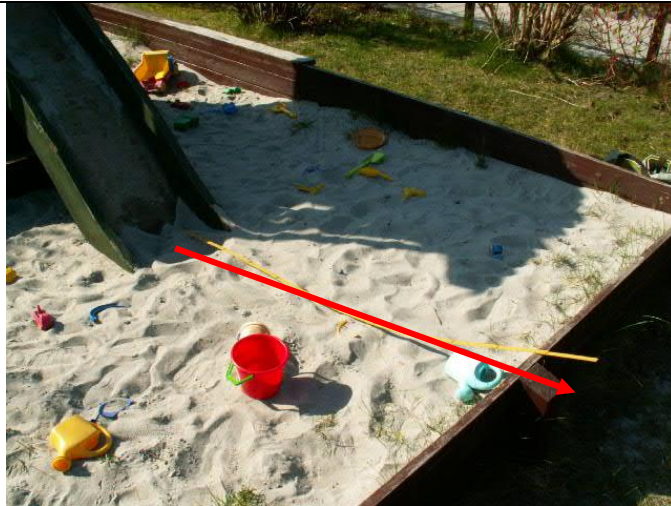
Foto 277

Der er hårde genstande i stødområdet ved rutschebanens udløbsområde. Der må ikke være hårde genstande i stødområdet.

Stødområdet strækker sig 1 m ud på hver side af udløbsområdet og 2 m frem fra rutschebanens afslutning.

DS/EN 1176-3 Pkt. 4.8 Stødområde

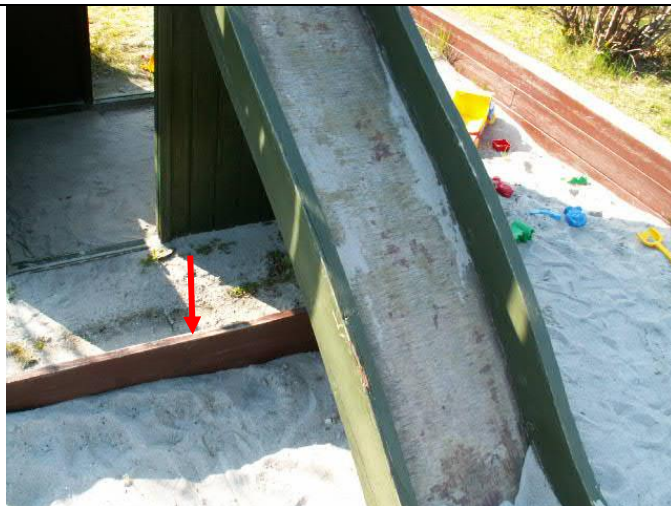
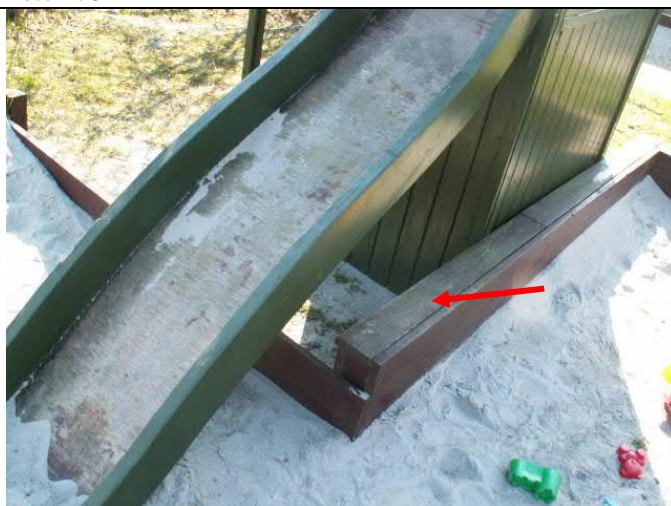
Foto 278

Børnene risikerer at slå sig på trækanten, der ligger i redskabets stødområde.

Der må ikke være hårde genstande i stødområdet. Se også efterfølgende foto.

DS/EN 1177 Pkt. 4.2 Støddæmpning

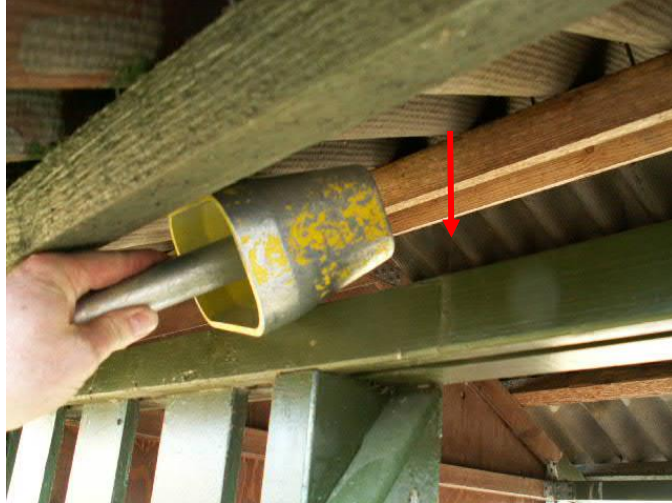
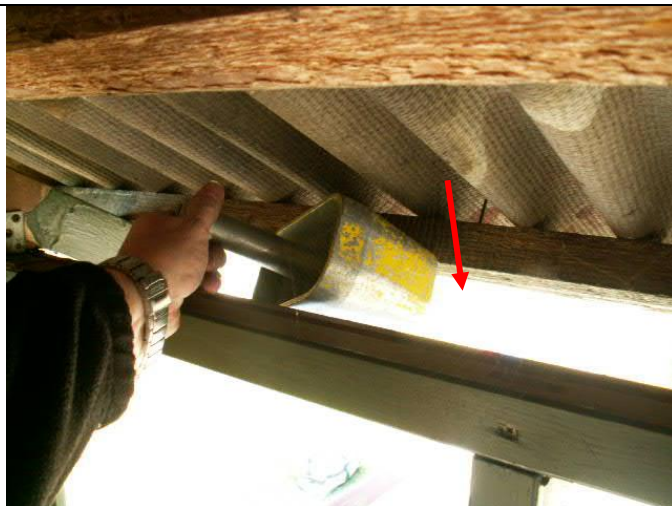
Foto 280

Hvis et barn kravler igennem viste hul med enten ben eller overkrop først, og hovedet ikke kan følge med igennem, vil der være risiko for fastklemning og dermed kvælning. Huller må ikke være mellem 8,9 og 23 cm, når de er placeret mere end 60 cm over underlaget eller ståfladen. Se også efterfølgende foto.

DS/EN 1176-1 Pkt. 4.2.7.2 Fastklemning af hoved og hals.
Figur D1 prøvedorn C

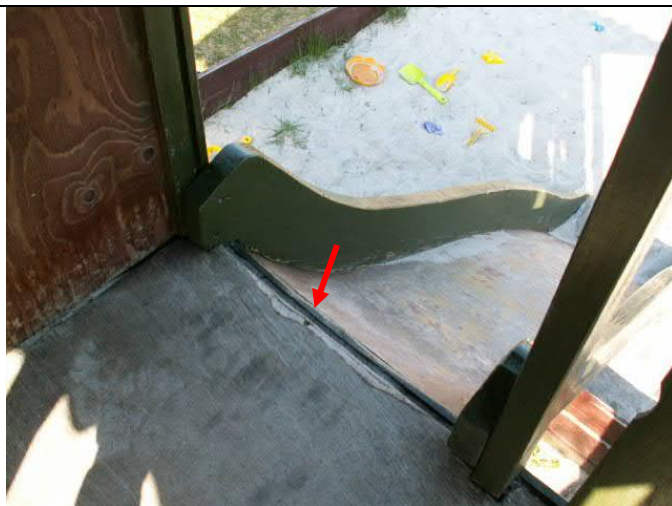
Foto 282

Der er ingen siddeområde på den viste rutschebane. Alle rutschebaner skal have et siddeområde med en længde på min. 35 cm med et maksimalt fald på 5°.

DS/EN 1176-3 Pkt. 4.3 Siddeområde

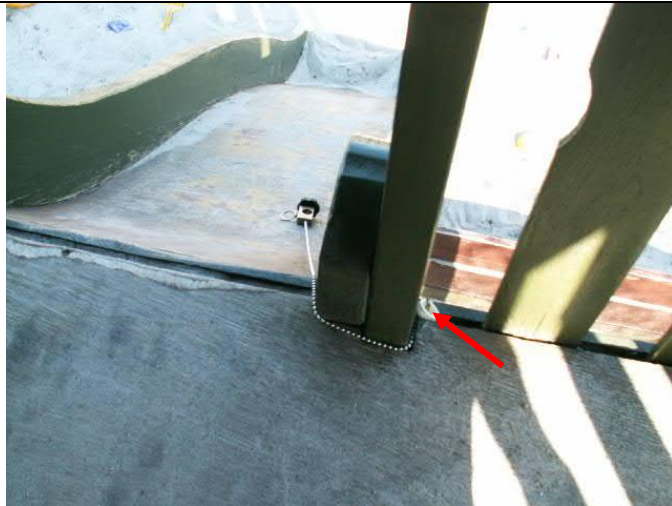
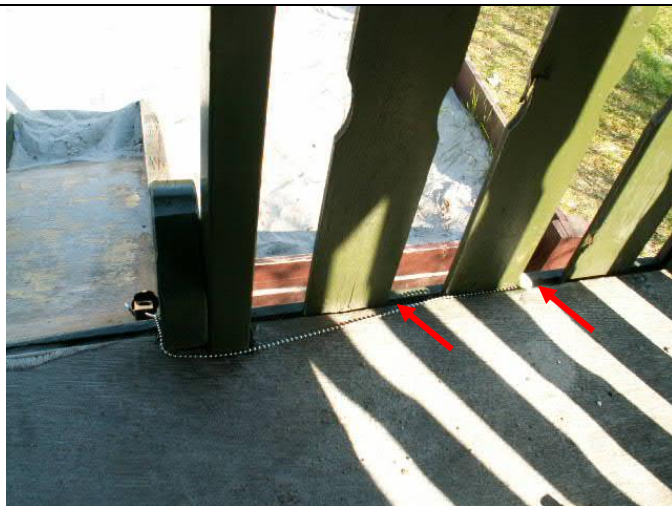
Foto 283

Der er risiko for kvælning, hvis eksempelvis en anoraksnor sætter sig fast i revnerne omkring rutschebanens startområde. Se også efterfølgende foto med eksempler, hvor snortesteren sætter sig fast.

DS/EN 1176-1 Pkt. 4.2.7.3 Fastklemning af tøj
 Anneks D 3.2.1 Rutschebaner

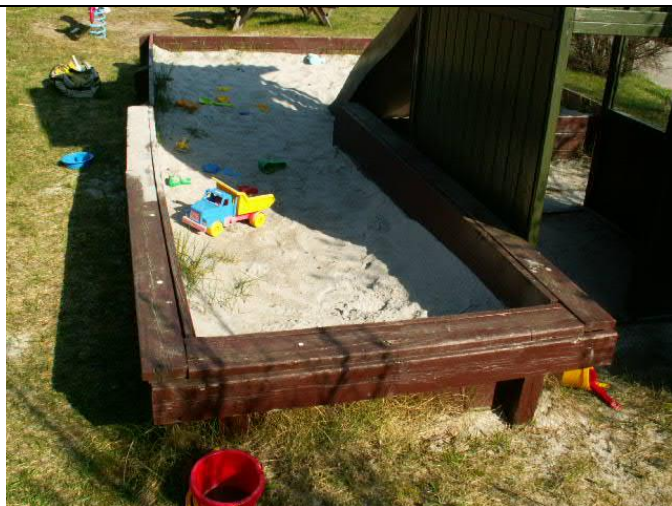
Foto 285

Der blev ved inspektionen ikke fundet en fyldestgørende mærkning af redskabet.

DS/EN 1176-1 Pkt. 7 Mærkning

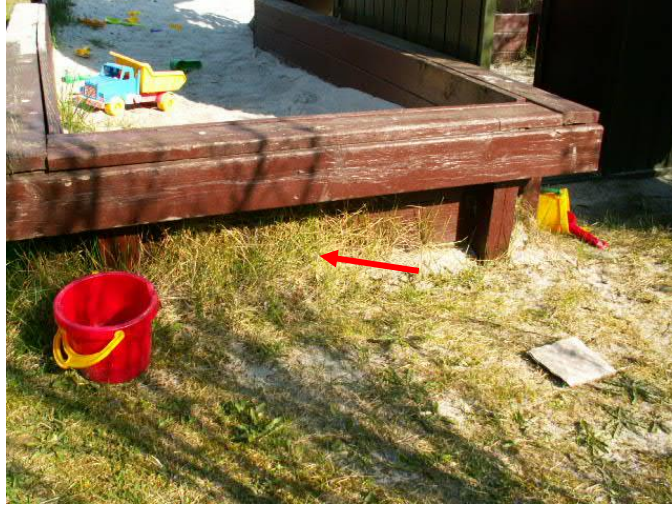
Foto 286

Træværk er i direkte kontakt med jord. Det bør derfor dokumenteres, at det anvendte træ har tilstrækkelig holdbarhed i henhold til klasse 1 og 2 - anført i 4.2.2 i EN 350-2:1994.

DS/EN 1176-1 Pkt. 4.1.3 a, Træ og lignende produkter
