INSPEKTIONSRAPPORT LEGEPLADS

Legepladserne i Gård 11 - 15
Fasanvænget
2980 Kokkedal

18. april 2011

KMC 2011-005

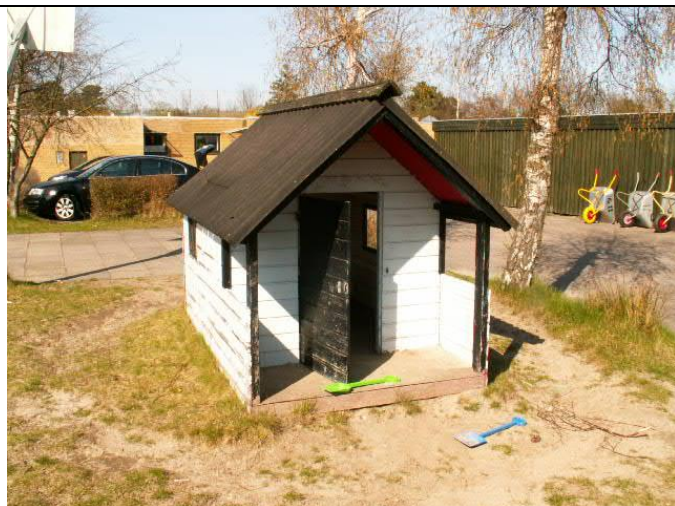
Foto 2

Der blev ved inspektionen ikke fundet en fyldestgørende mærkning af redskabet.

DS/EN 1176-1 Pkt. 7 Mærkning

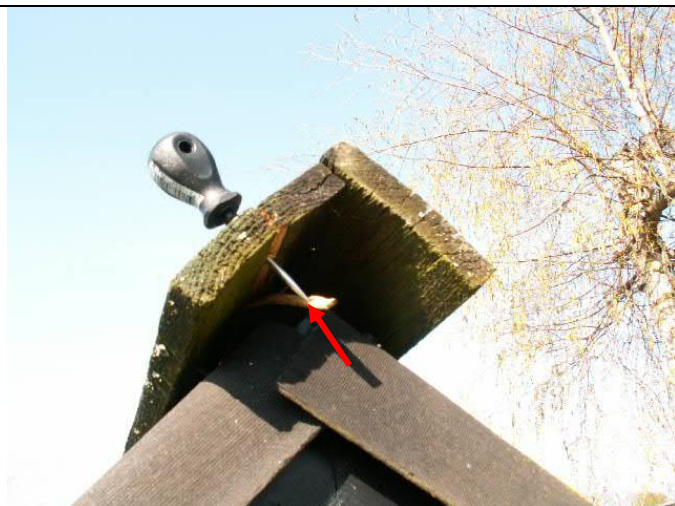
Foto 3

Der kan opstå farlige situationer pga. manglende vedligeholdelse. En syl kan presses igennem træværket.

DS/EN 1176-7 Pkt. 8.2.7 Korrigerende vedligeholdelse

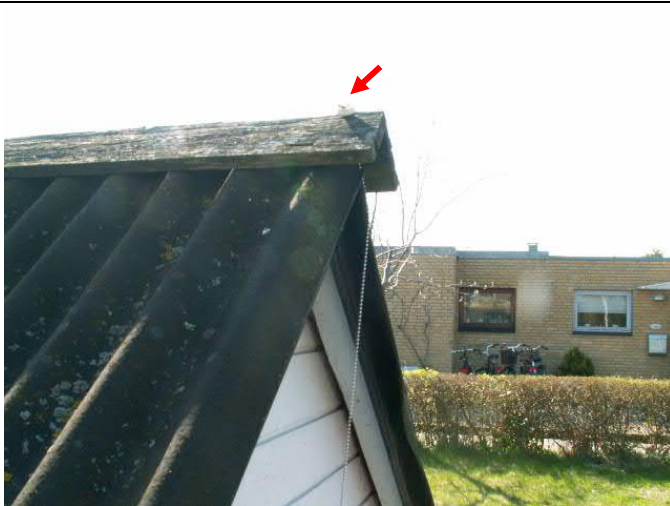
Foto 4

Der er revner og sprækker i tagkonstruktionen, og kommer et barn eksempelvis til at hænge fast i en anoraksnor her, er der risiko for kvælning.

DS/EN 1176-1 Pkt. 4.2.7.3 Fastklemning af tøj
Anneks D 3.2.3 Tage

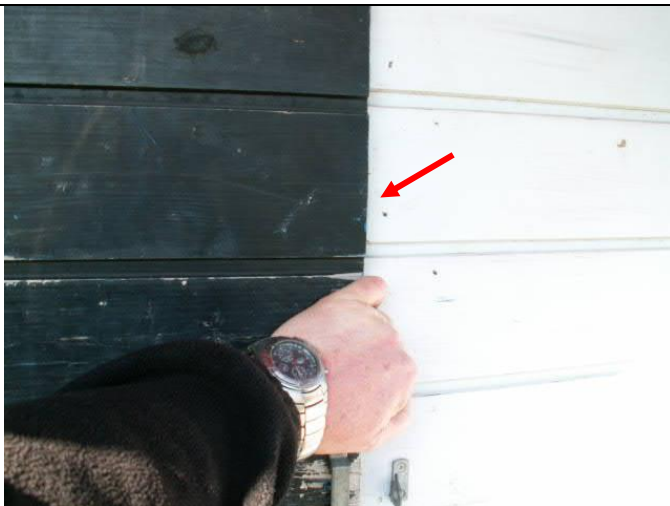
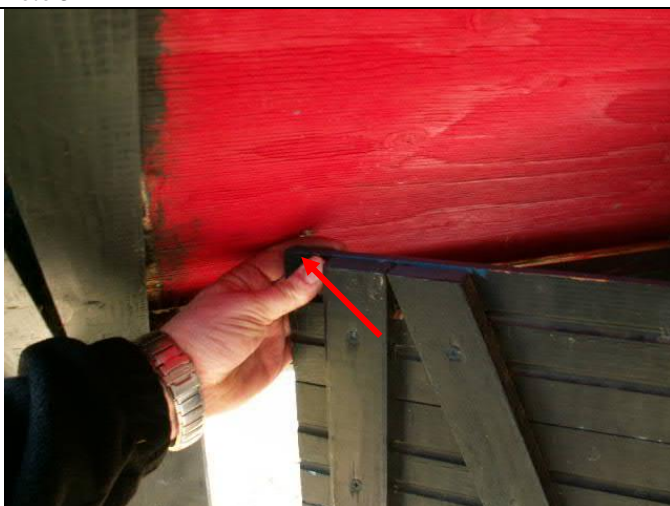
Foto 5

Børnene risikerer at få fingrene i klemme i døren. Åbninger, hvis mål ændrer sig under brugen, skal være mindst 12 mm. Se også efterfølgende foto.

DS/EN 1176-1 Pkt. 4.2.7.6 Fastklemning af fingre

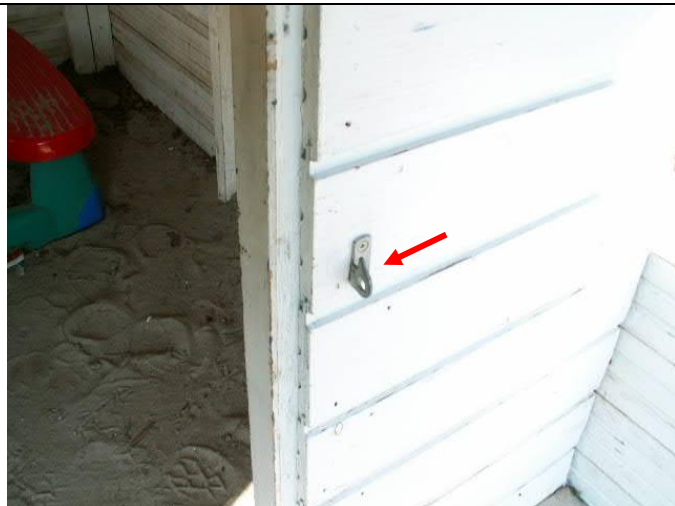
Foto 7

Redskabet har kanter og afslutninger, som ikke er forskriftsmæssigt afrundede. Skarpe kanter kan være farlige, hvis børn rammer dem.

Kanter skal være afrundede med en radius på min. 3 mm.

DS/EN 1176-1 Pkt. 4.2.5 Redskabers finish

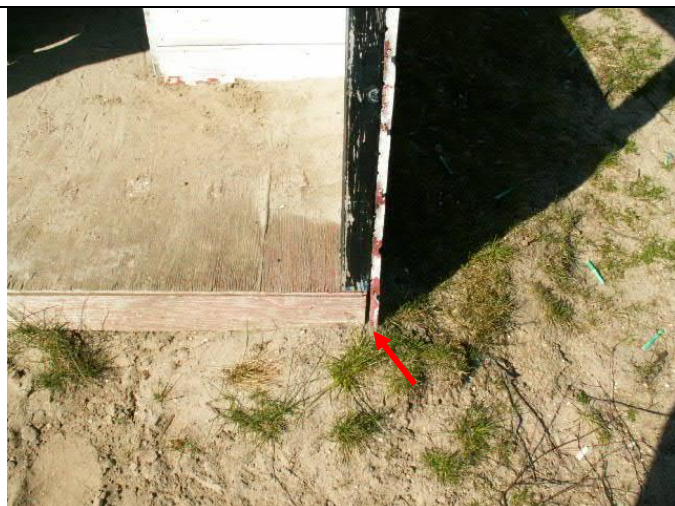
Foto 8

Træværk er i direkte kontakt med jord. Det bør derfor dokumenteres, at det anvendte træ har tilstrækkelig holdbarhed i henhold til klasse 1 og 2 - anført i 4.2.2 i EN 350-2:1994.

DS/EN 1176-1 Pkt. 4.1.3 a, Træ og lignende produkter
