## **INSPEKTIONSRAPPORT LEGEPLADS**

Legepladserne i Gård 11 - 15  
Fasanvænget  
2980 Kokkedal

18. april 2011

KMC 2011-005

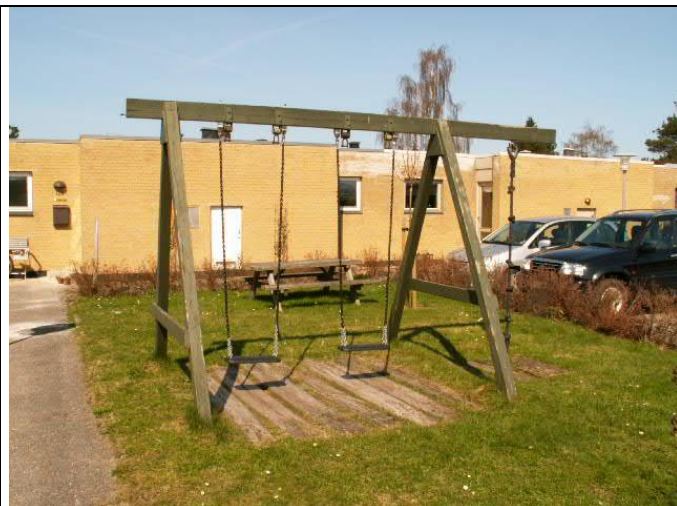
Foto 10

Der blev ved inspektionen ikke fundet en fyldestgørende mærkning af redskabet.

DS/EN 1176-1 Pkt. 7 Mærkning  
DS/EN 1176-2 Pkt. 6 Mærkning

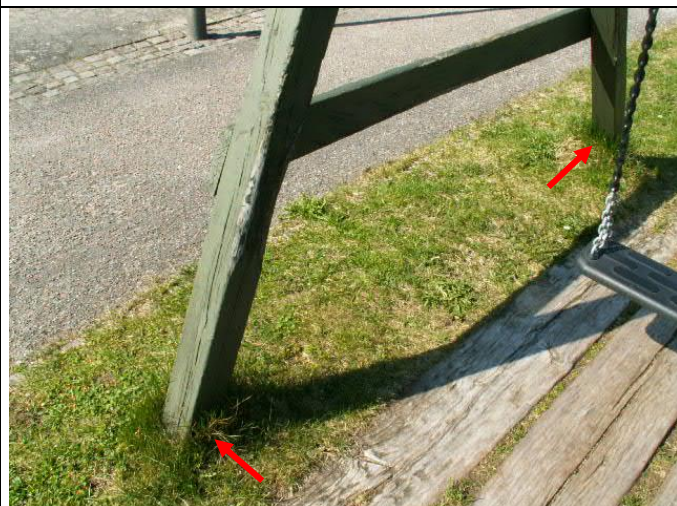
Foto 11

Træværk er i direkte kontakt med jord. Det bør derfor dokumenteres, at det anvendte træ har tilstrækkelig holdbarhed i henhold til klasse 1 og 2 - anført i 4.2.2 i EN 350-2:1994 - for at undgå en sammenstyrtningsulykke.

DS/EN 1176-1 Pkt. 4.1.3 a, Træ og lignende produkter

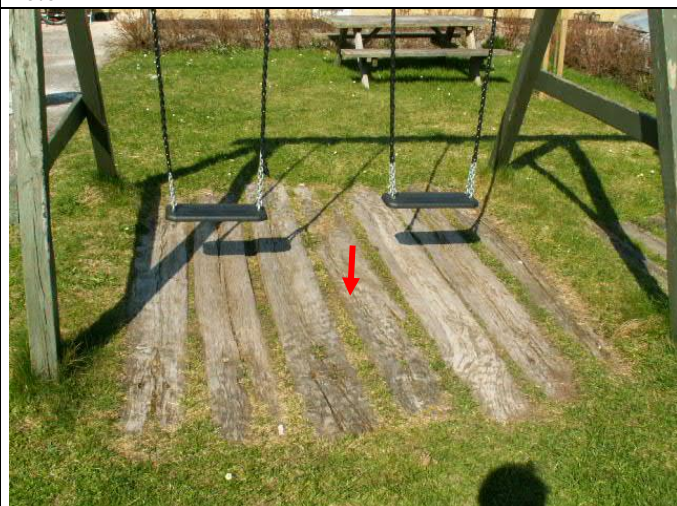
Foto 12

Børnene risikerer at slå sig på træværket, der ligger i redskabets stødområde.

Der må ikke være hårde genstande i stødområdet.

DS/EN 1177 Pkt. 4.2 Støddæmpning

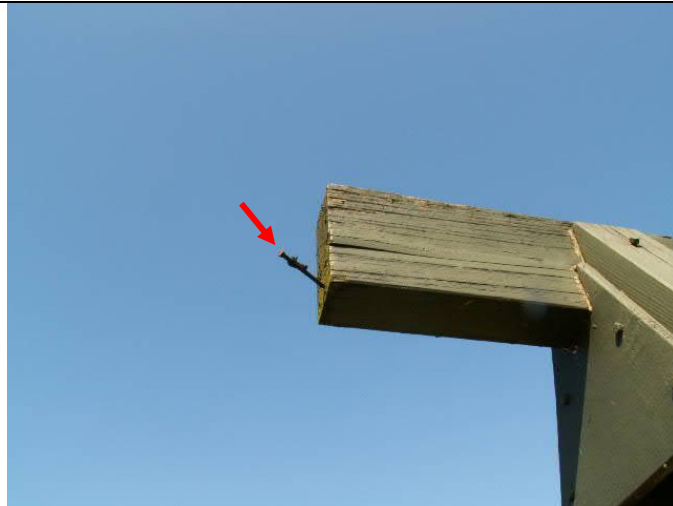
Foto 13

Spidse og skarpkantede komponenter som eksempelvis søm og skruer må ikke stikke ud fra redskabet, så man kan rive, slå eller skære sig på dem.

DS/EN 1176-1 Pkt. 4.2.5 Redskabers finish  
DS/EN 1176-7 Pkt. 8.2.6 Rutinemæssig vedligeholdelse

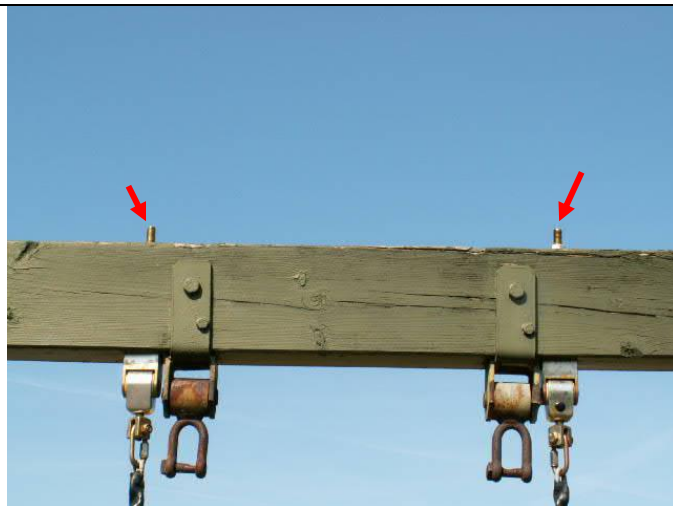
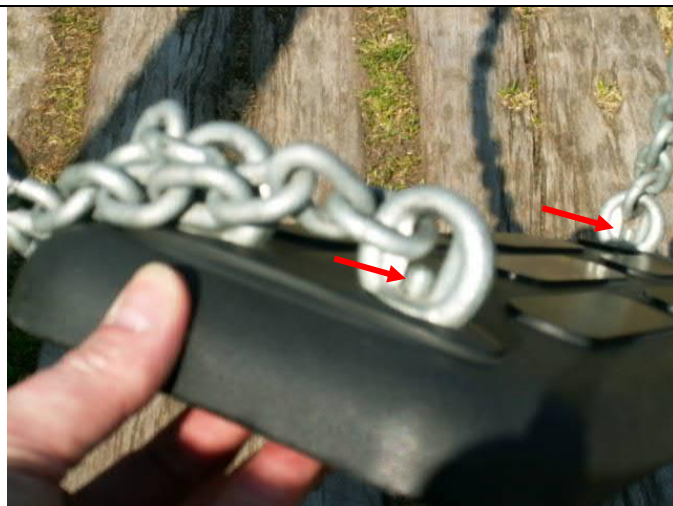
Foto 14

Der er synlige gevindstykker, som stikker ud fra redskabet. Gevind kan skære børnene eller hænge fast i beklædning. Se også efterfølgende foto.

DS/EN 1176-1 Pkt. 4.2.5 Redskabers finish

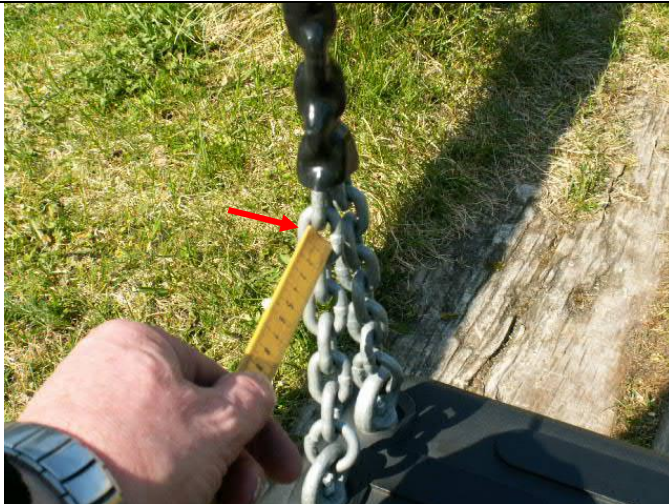
Foto 16

Kædeled må maks. have en åbning på 8,6 mm målt i en hvilken som helst retning.

DS/EN 1176-1 Pkt. 4.2.13 Kæder

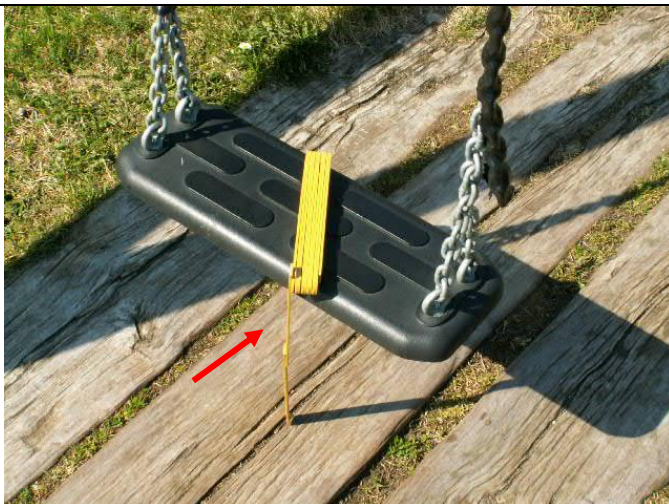
Foto 17

Der er ikke tilstrækkelig frihøjde mellem underkanten af gynesædet og underlaget.

Der kræves min. 35 cm under denne gynge.

DS/EN 1176-2 Pkt. 4.2 Frihøjde  $h_2$

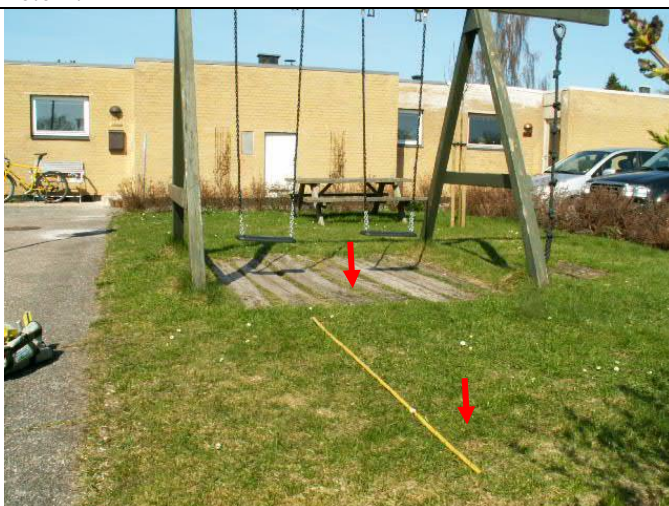
Foto 18

Børnene kan slå sig, hvis de falder af gynge. Faldunderlaget vurderes ikke at have tilstrækkelig god kvalitet.

Udstrækningen af underlaget skal min. være gynesens ophæng x 0,867 m + 2,25 m til kantafrænsning (dette gælder på begge sider af gynge).

DS/EN 1176-2 Pkt. 4.10 Stødområde

DS/EN 1177 Pkt. 4.2 Støddæmpning

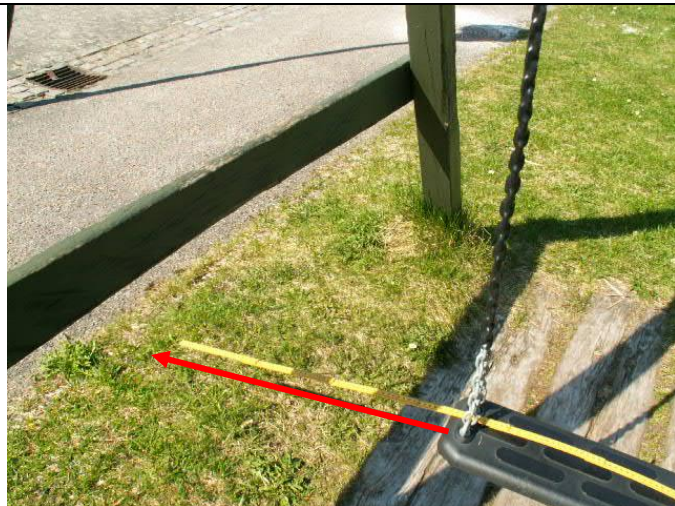
Foto 19

Børnene kan komme til skade, hvis de støder ind i stativet. Afstanden mellem gyngesæde og stativ er for lille. Afstanden skal her min. være 20 % af ophængets længde + 20 cm.

DS/EN 1176-2 Pkt. 4.4.1 Mindste afstand mellem gyngesæde

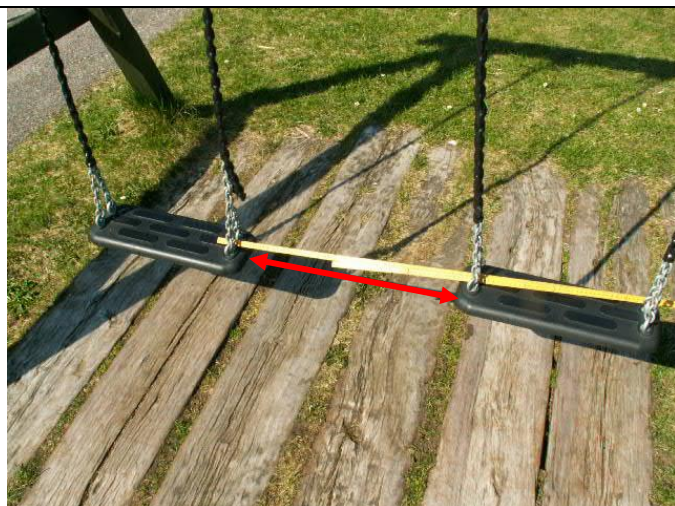
Foto 20

Børnene kan komme til skade, hvis de støder ind i den anden gyngesæde. Afstanden mellem gyngesæderne er for lille. Her skal afstanden min. være 20 % af ophængets længde + 30 cm.

DS/EN 1176-2 Pkt. 4.4.1 Mindste afstand mellem gyngesæde

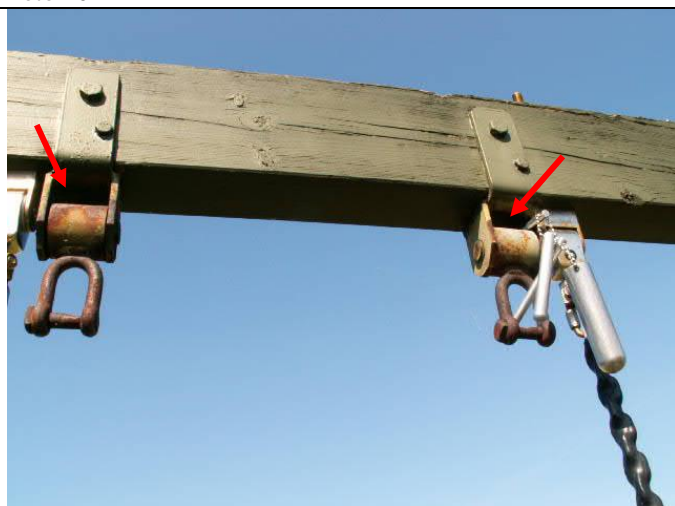
Foto 21

Der må ikke være huller på mellem 8 og 25 mm i diameter i legeredskaber mere end 1,2 m fra faldunderlaget, som kan fange børnenes fingre.

DS/EN 1176-1 Pkt. 4.2.7.6 Fastklemning af fingre

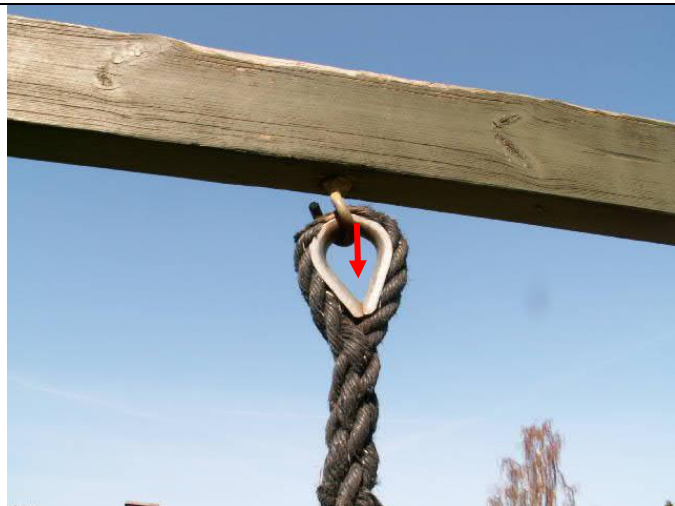
Foto 22

Der er risiko for fastklemning af tøj m.m. (se pil).  
Dele, der mødes i nedadgående retning, så de danner en vinkel på 60° eller derunder, udgør en fare for fastklemning og dermed en risiko for kvælning.

DS/EN 1176-1 Pkt. 4.2.7.1 Beskyttelse mod fastklemning generelt

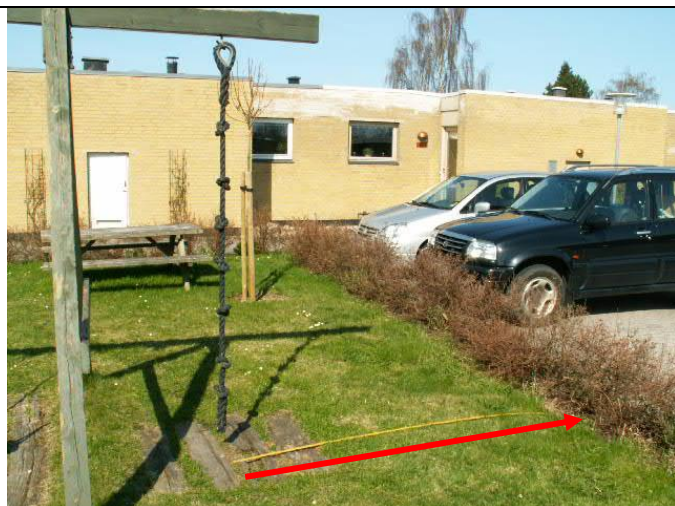
Foto 23

Børnene kan slå sig ved fald fra svingtøvet. Faldunderlaget vurderes at være for hårdt.  
Udstrækningen af stødområdet beregnes efter faldhøjde/3 x 2 + 0,5 m.

DS/EN 1177 Pkt. 4.2 Støddæmpning.  
DS/EN 1176-1 Pkt. 4.2.8.4 Beskyttelse af brugere i faldrummet  
DS/EN 1176-1 Pkt. 4.2.8.1.3 Stødområdets dimensioner

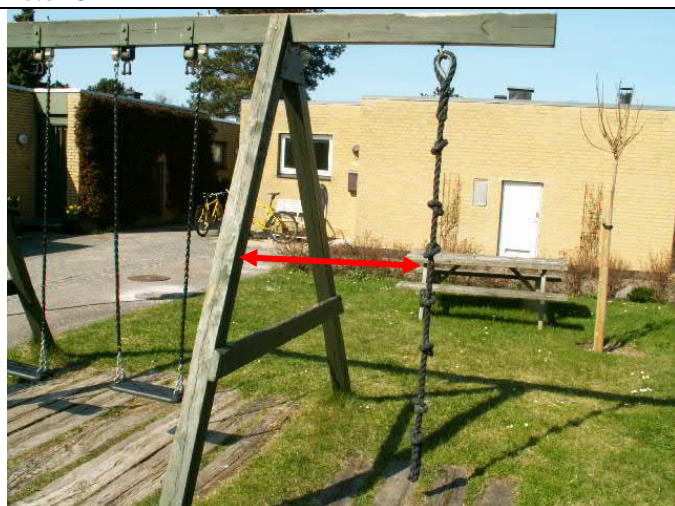
Foto 24

Tøvet hænger som et svingtøve.  
Afstanden mellem svingtøve og faste redskabsdele skal her være mindst 100 cm.

DS/EN 1176-1 Pkt. 4.2.12.1 Tøve, der er fastgjort i den ene ende (svingtøve)

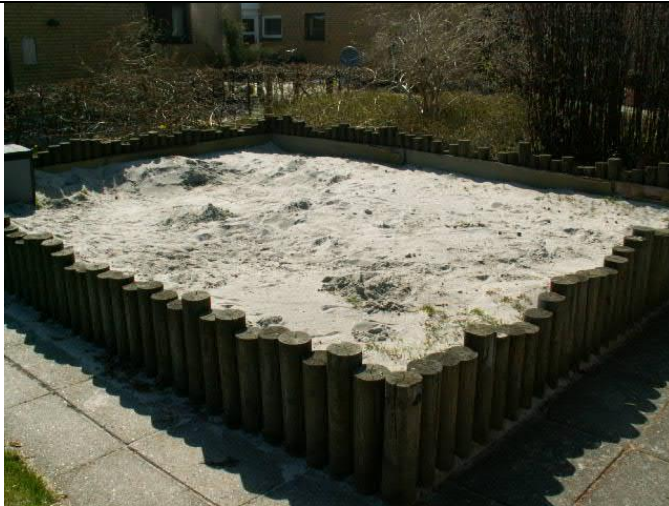
Foto 25

Der blev ved inspektionen ikke fundet en fyldestgørende mærkning af redskabet.

DS/EN 1176-1 Pkt. 7 Mærkning

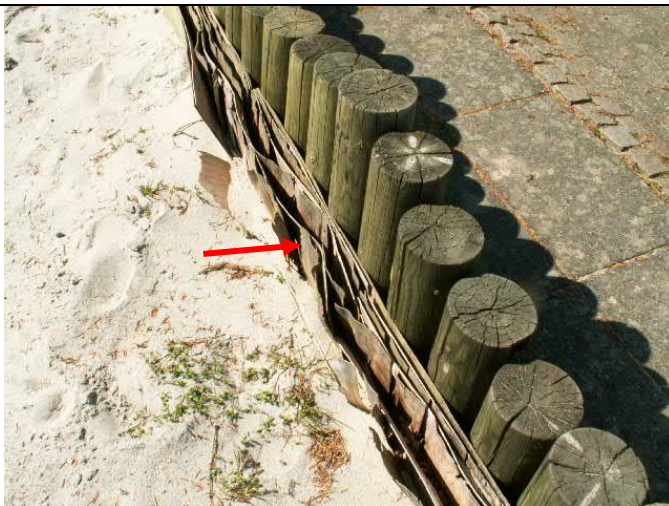
Foto 26

Børnene risikerer at skære eller stikke sig på grund af redskabets ru overflade.  
 Legepladser må ikke have ru overflader, hvorpå børn kan stikke sig, og på den måde få splinter i huden.

DS/EN 1176-1 Pkt. 4.2.5 Redskabers finish  
 DS/EN 1176-7 Pkt. 8.2.7 Korrigerende vedligeholdelse

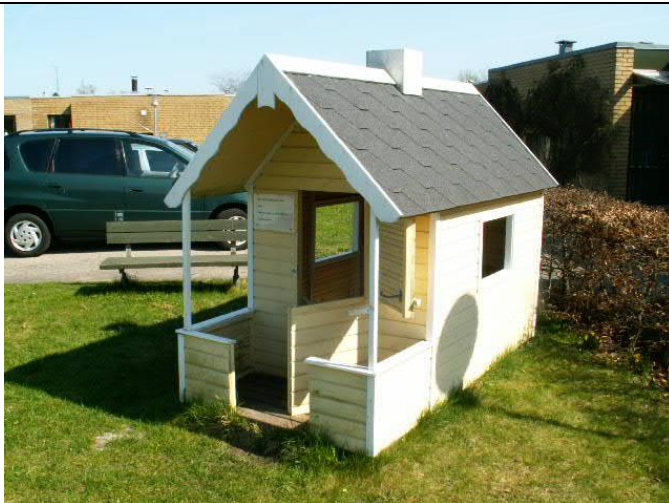
Foto 27

Der blev ved inspektionen ikke fundet en fyldestgørende mærkning af redskabet.

DS/EN 1176-1 Pkt. 7 Mærkning

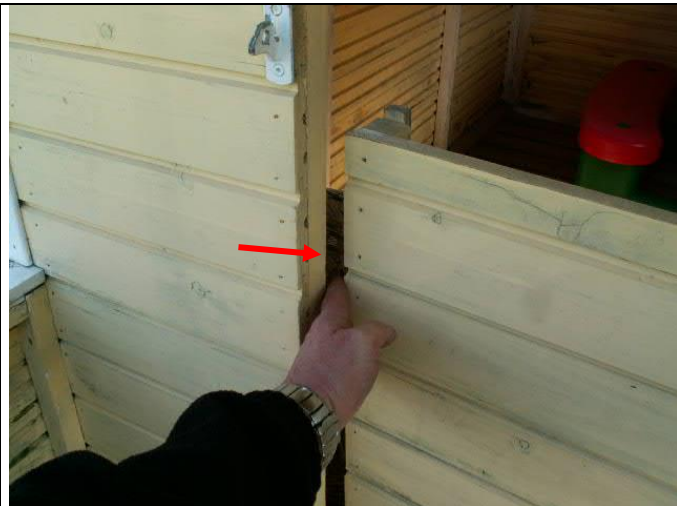
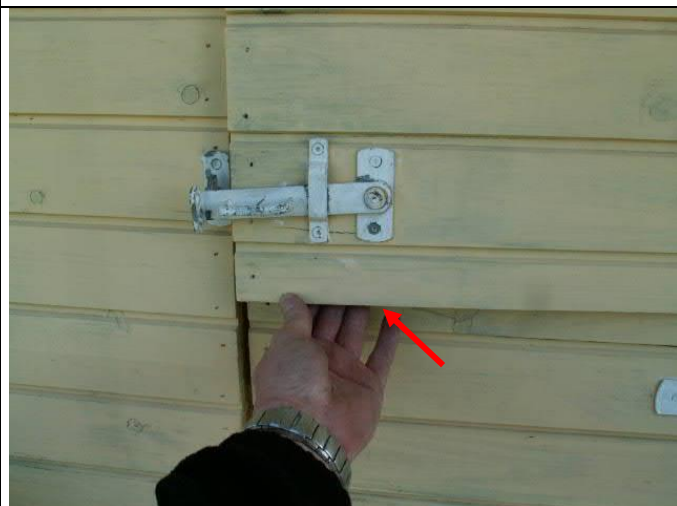
Foto 28

Der er muligt for børn at få fingrene i klemme i døren. Åbninger, hvis mål ændrer sig under brugen, skal være mindst 12 mm.

DS/EN 1176-1 Pkt. 4.2.7.6 Fastklemning af fingre

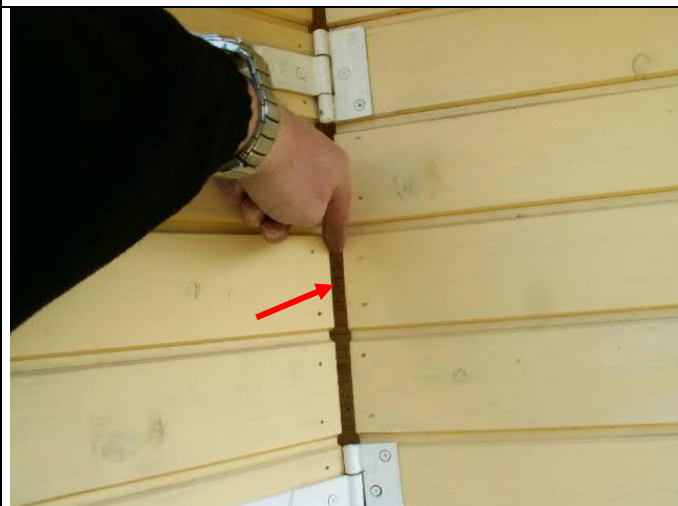
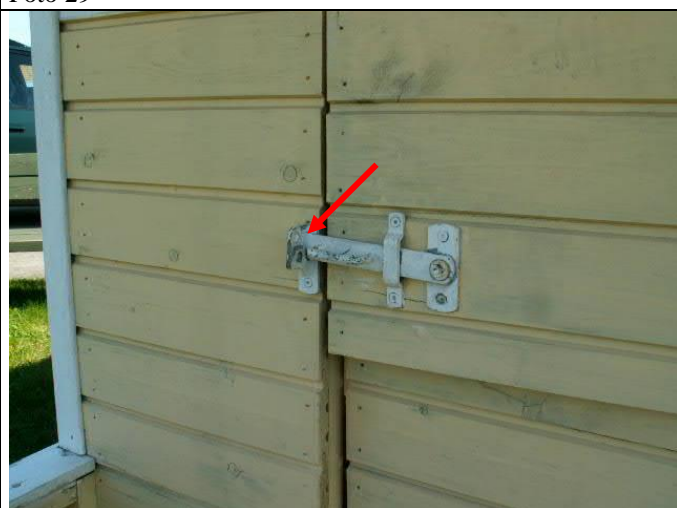
Foto 30

Der er risiko for, at børnene bliver låst inde i legehuset. Døre i legehuse må ikke kunne fastlåses - eksempelvis med en pind gennem hullet på beslaget.

DS/EN 1176-1 Pkt. 4.2.3 Adgang for voksne
