INSPEKTIONSRAPPORT LEGEPLADS

Legepladserne i Gård 11 - 15
Fasanvænget
2980 Kokkedal

18. april 2011

KMC 2011-005

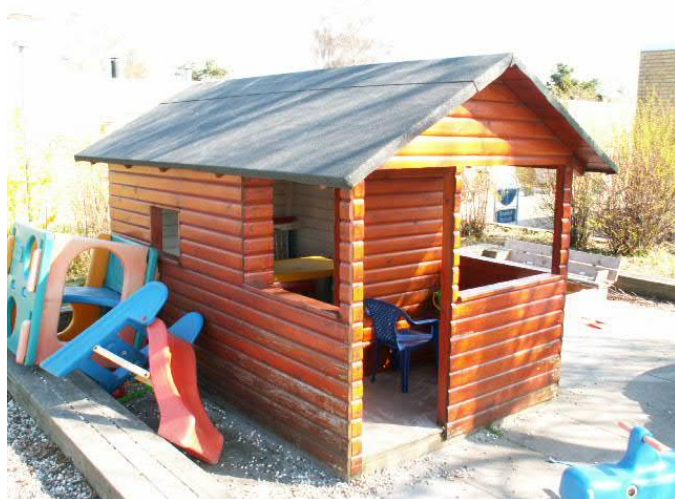
Foto 32

Der blev ved inspektionen ikke fundet en fyldestgørende mærkning af redskabet.

DS/EN 1176-1 Pkt. 7 Mærkning

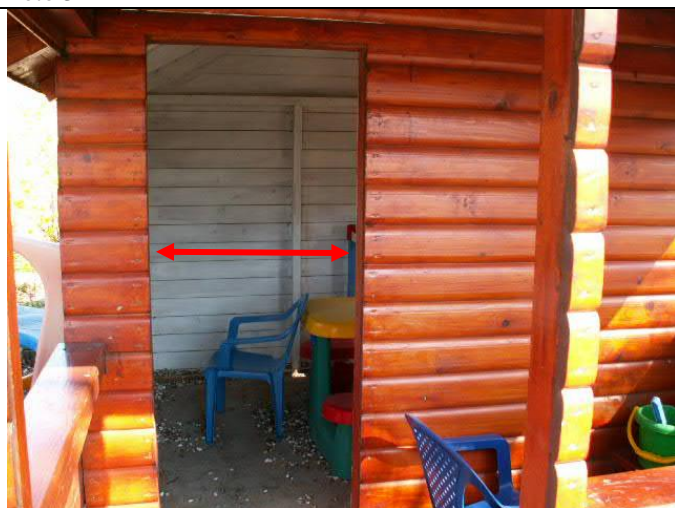
Foto 33

Legeredskabet skal være tilgængeligt for voksne, så der er mulighed for, at de kan hjælpe børn. Derfor skal adgangen være min. 50 cm bred.

DS/EN 1176-1 Pkt. 4.2.3 Adgang for voksne

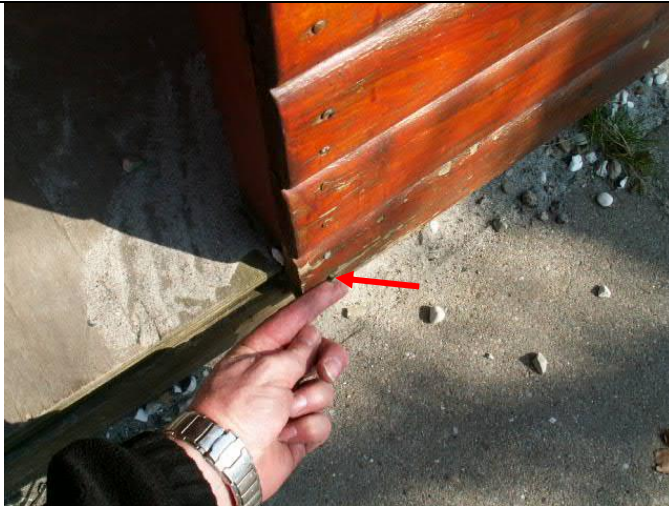
Foto 34

Spidse og skarpkantede komponenter som eksempelvis søm og skruer må ikke stikke ud fra redskabet, så man kan rive, slå eller skære sig på dem.

DS/EN 1176-1 Pkt. 4.2.5 Redskabers finish
DS/EN 1176-7 Pkt. 8.2.6 Rutinemæssig vedligeholdelse

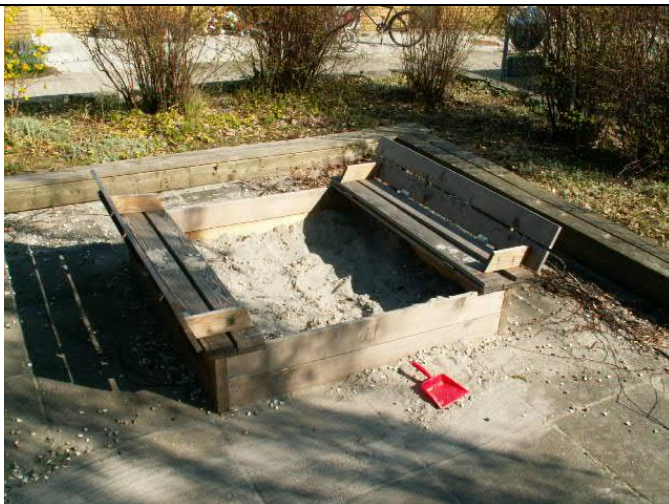
Foto 35

Der blev ved inspektionen ikke fundet en fyldestgørende mærkning af redskabet.

DS/EN 1176-1 Pkt. 7 Mærkning

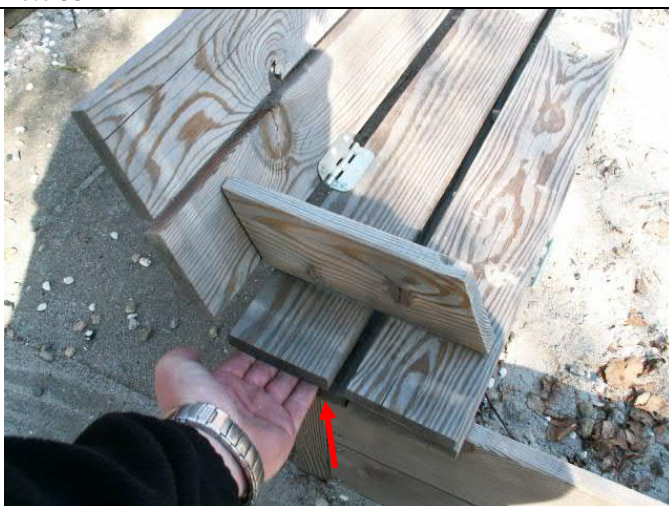
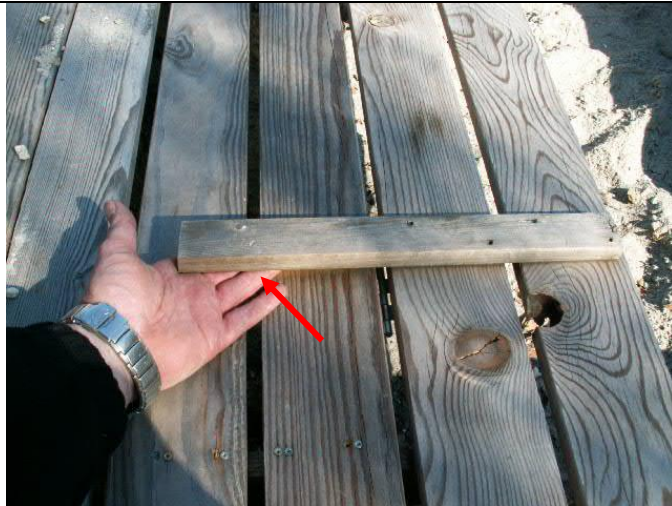
Foto 36

Børnene risikerer at få fingrene i klemme forskellige steder i sandkassen.
Åbninger, hvis mål ændrer sig under brugen, skal være mindst 12 mm.
Se også efterfølgende foto med eksempel.

DS/EN 1176-1 Pkt. 4.2.7.6 Fastklemning af fingre

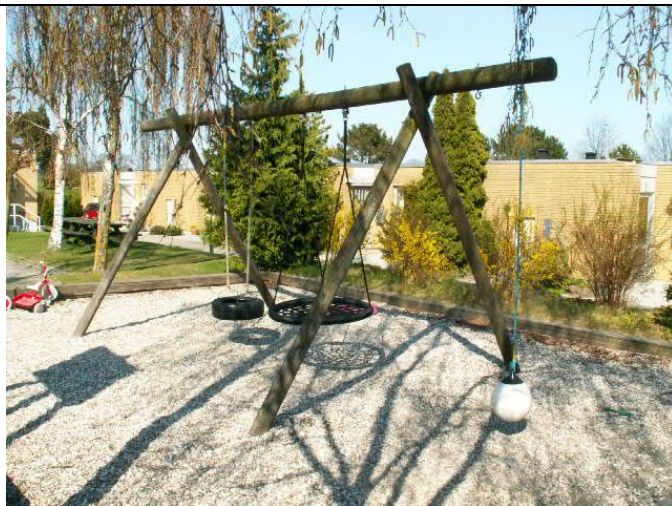
Foto 38

Der blev ved inspektionen ikke fundet en fyldestgørende mærkning af redskabet.

DS/EN 1176-1 Pkt. 7 Mærkning
 DS/EN 1176-2 Pkt. 6 Mærkning

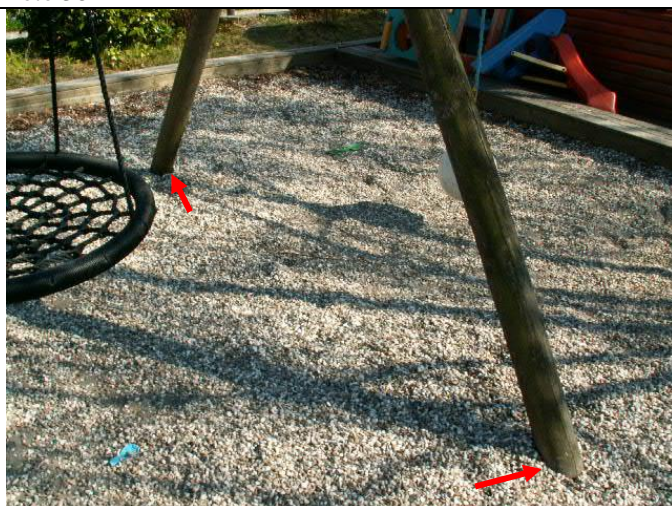
Foto 39

Træværk er i direkte kontakt med jord. Det bør derfor dokumenteres, at det anvendte træ har tilstrækkelig holdbarhed i henhold til klasse 1 og 2 - anført i 4.2.2 i EN 350-2:1994 - for at undgå en sammenstyrtningsulykke.

DS/EN 1176-1 Pkt. 4.1.3 a, Træ og lignende produkter

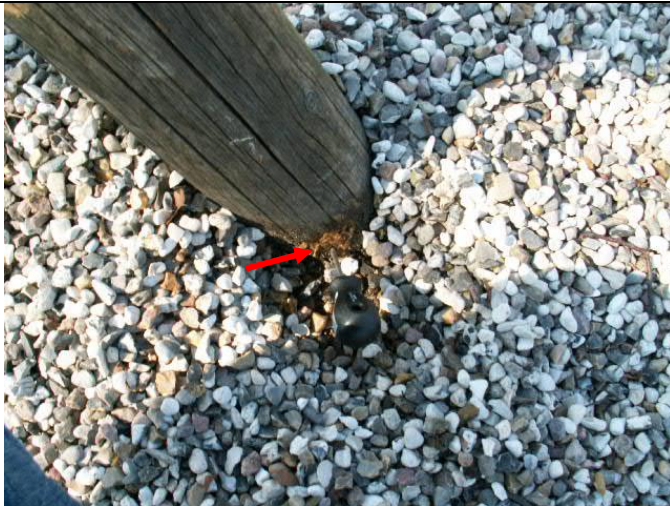
Foto 40

Der kan opstå farlige situationer pga. manglende vedligeholdelse. En syl kan presses ind i træværket.

DS/EN 1176-7 Pkt. 8.2.6 Rutinemæssig vedligeholdelse

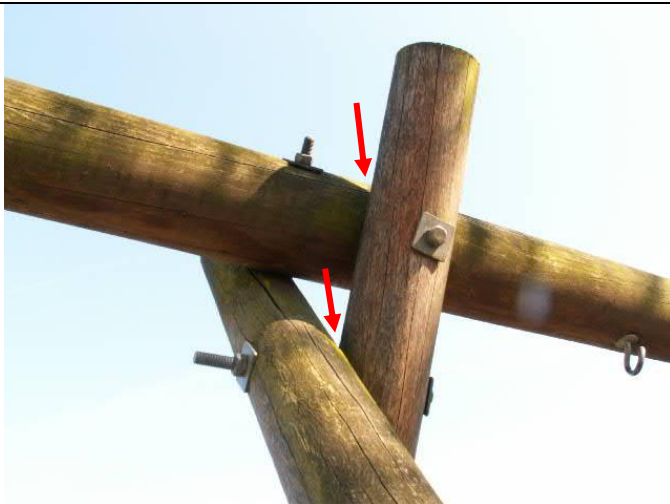
Foto 41

Der er risiko for, at tøj og beklædningsgenstande kan komme i klemme alle steder, hvor dette rundtømmer mødes.

Dele, der mødes i nedadgående retning, så de danner en vinkel på 60° eller derunder, udgør en fare for fastklemning og dermed en risiko for kvælning.

DS/EN 1176-1 Pkt. 4.2.7.1 Beskyttelse mod fastklemning

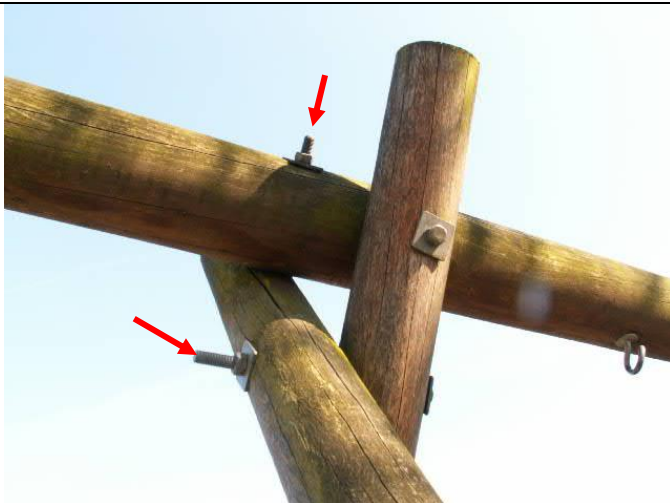
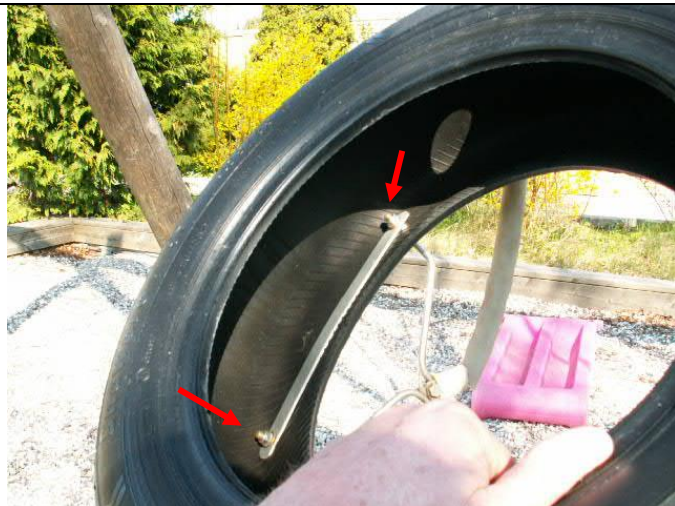
Foto 42

Der er synlige gevindstykker, som stikker ud fra redskabet.

Gevind kan skære børnene eller hænge fast i beklædning.

DS/EN 1176-1 Pkt. 4.2.5 Redskabers finish

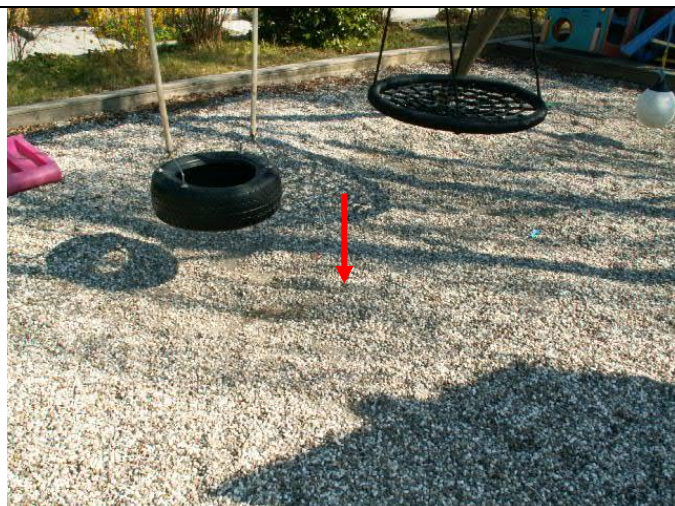
Foto 44

Faldunderlaget omkring redskabet vurderes at være for hårdt. Under legeredskaber og redskabsdele med en fri faldhøjde på mere end 60 cm skal der være et støddæmpende faldunderlag.

DS/EN 1177 Pkt. 4.2 Støddæmpning

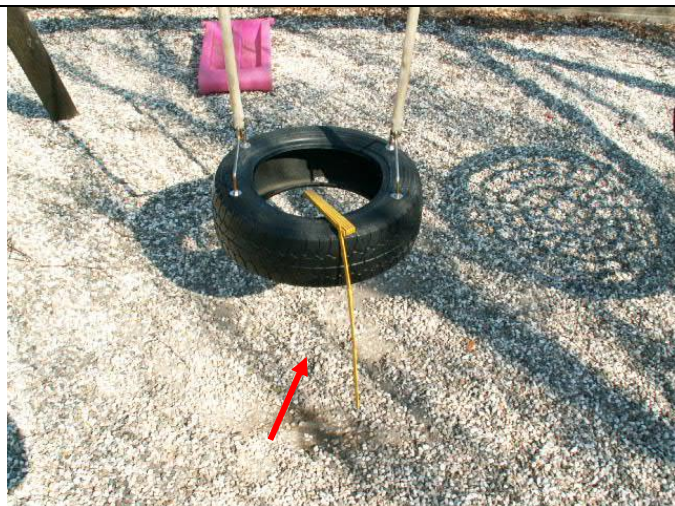
Foto 45

Der er ikke tilstrækkelig frihøjde mellem underkanten af gyngesædet og underlaget. Der kræves min. 40 cm frihøjde under dækgynger.

DS/EN 1176-2 Pkt. 4.2 Frihøjde h₂

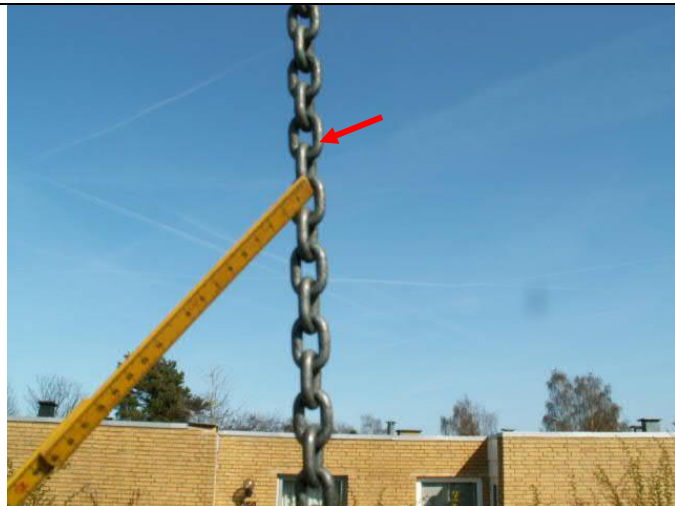
Foto 46

Kædeled må maks. have en åbning på 8,6 mm målt i en hvilken som helst retning.

DS/EN 1176-1 Pkt. 4.2.13 Kæder

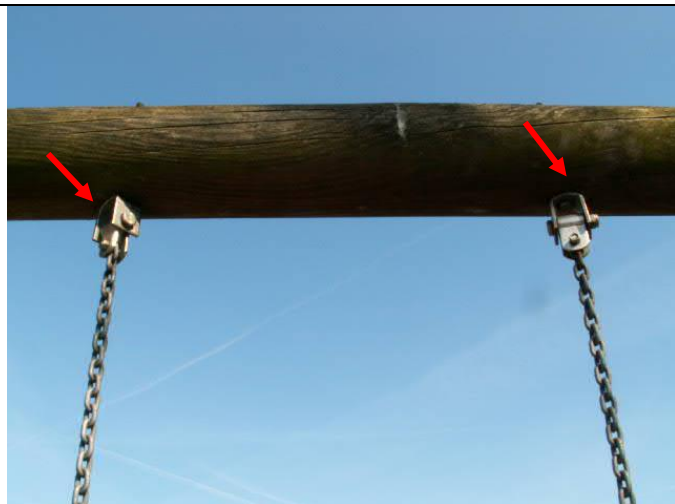
Foto 47

Der kan opstå farlige situationer pga. manglende vedligeholdelse. Gyngebeslagene vender forkert i forhold til gyngeretningen.

DS/EN 1176-7 Pkt. 8.2.6 Rutinemæssig vedligeholdelse

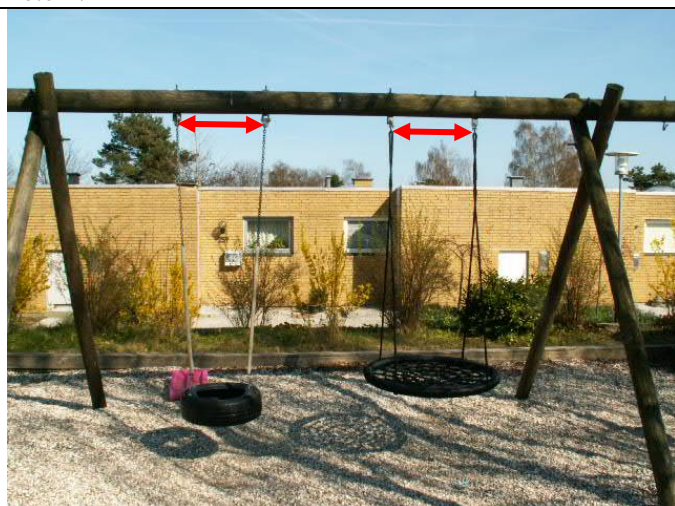
Foto 48

Gyngesædernes stabilitet lever ikke op til kravene, fordi gyngephængene på overliggeren sidder for tæt. Afstanden mellem de øverste gyngephæng skal være større end bredden på sædet. Afstanden mellem disse ophæng skal min. være 5 % af den længde, der måles fra overkant sæde op til beslagets omdrejningspunkt + bredden på selve gyngesædet.

DS/EN 1176-2 Pkt. 4.4.2 Gyngesæders stabilitet

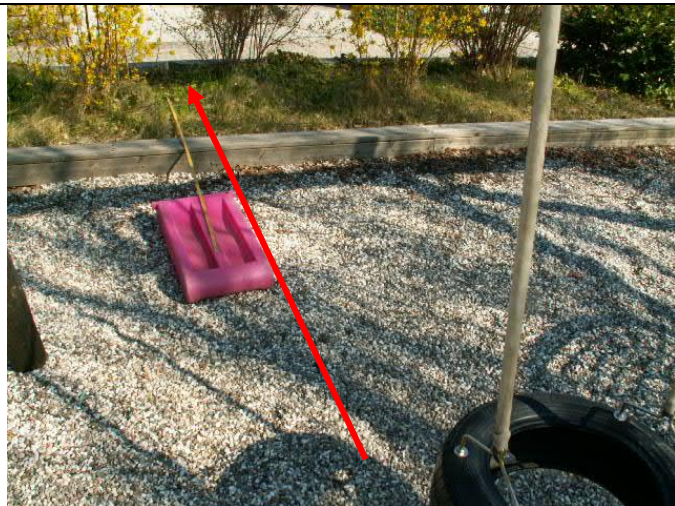
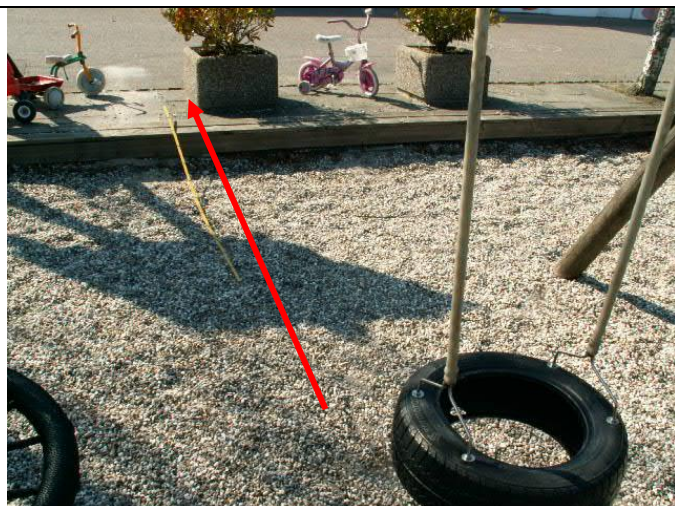
Foto 49

Børnene kan slå sig, hvis de falder af gyngen, da udstrækningen af underlaget ikke er stor nok.

Udstrækningen af underlaget skal min. være gyngens ophæng x 0,867 m + 2,25 m til kantafrænsning (dette gælder på begge sider af gyngen. Se efterfølgende foto).

Faldunderlaget vurderes ikke at have tilstrækkelig god kvalitet.

DS/EN 1176-2 Pkt. 4.10 Stødområde

DS/EN 1177 Pkt. 4.2 Støddæmpning

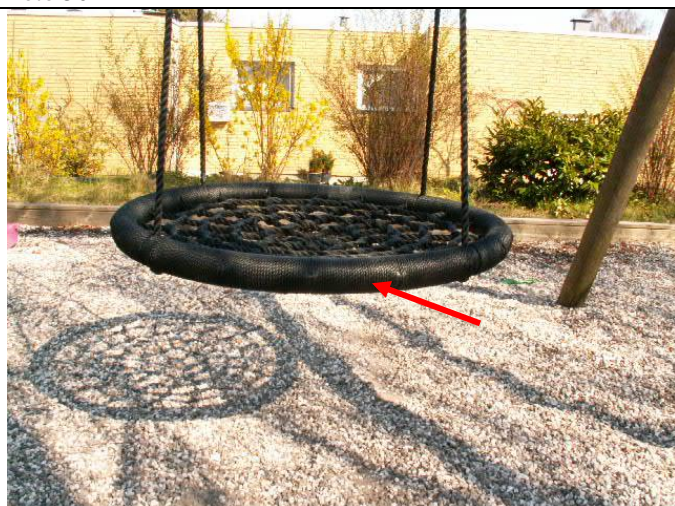
Foto 51

Dette gyngesæde overholder næppe kravene til gyngesæders slagstyrke.

Et gyngesæde må maksimalt slå med en kraft på 50 g.

DS/EN 1176-2 Annex B

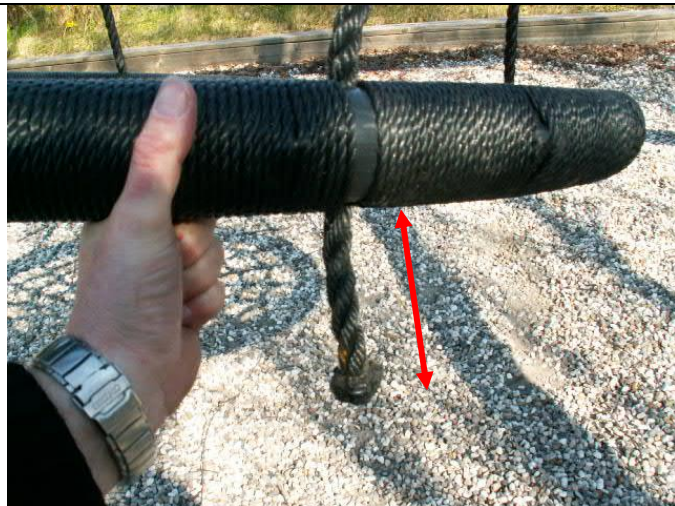
Foto 52

Sammenføjninger på legeredskaber skal være sikret således, at de ikke bliver løse af sig selv, og at de ikke kan løsnes uden brug af værktøj.

DS/EN 1176-1 Pkt. 4.2.10 Sammenføjninger

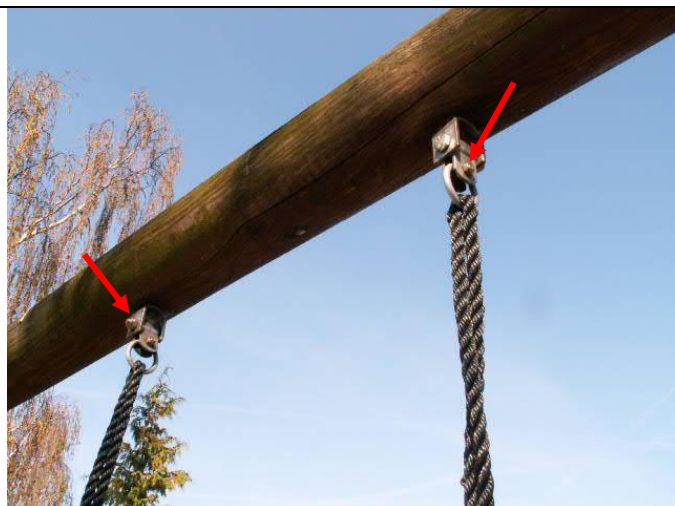
Foto 53

Der kan opstå farlige situationer pga. manglende vedligeholdelse. Gyngephængene vender modsat gyngeretningen.

DS/EN 1176-7 Pkt. 8.2.6 Rutinemæssig vedligeholdelse

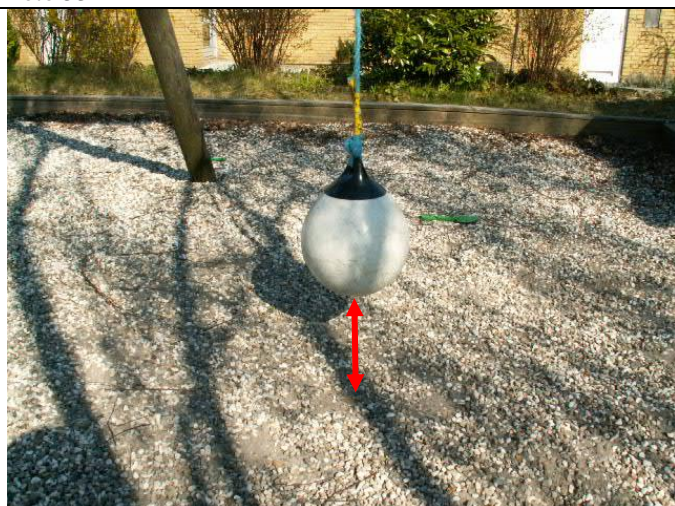
Foto 54

Der er ikke tilstrækkelig frihøjde mellem underkanten af gyngesædet og underlaget.

Der kræves min. 40 cm frihøjde under denne gyng.

DS/EN 1176-2 Pkt. 4.2 Frihøjde h_2

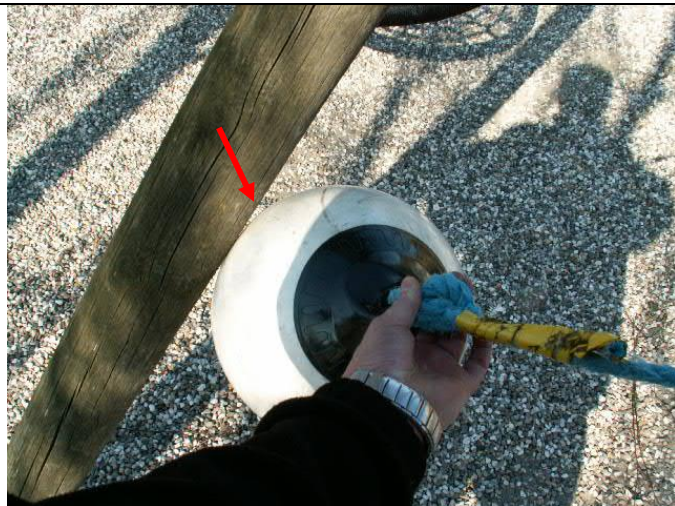
Foto 55

Børnene kan komme i klemme mellem sædet og stativet. Der skal være 40 cm frirum mellem stativet og bunden af gyngesædet.

DS/EN 1176-2 Pkt. 4.3 Sikkerhedsafstand til sæde h_4
DS/EN 1176-2 Pkt. 4.12 Supplerende krav til ét-punktsgynger

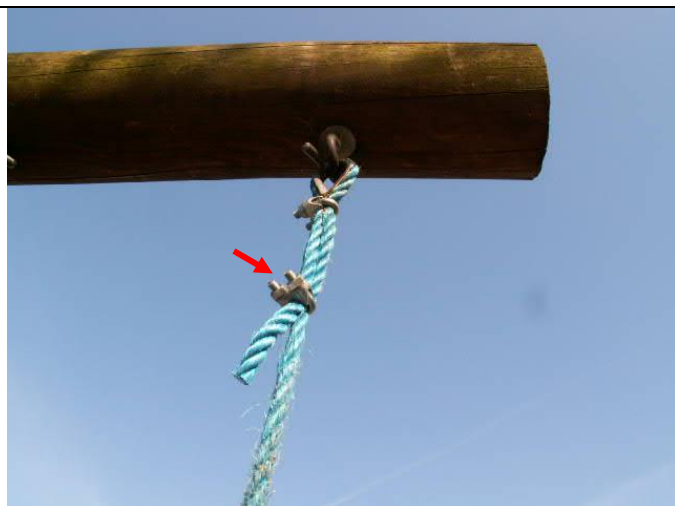
Foto 56

Der er synlige gevindstykker, som stikker ud fra redskabet. Gevind kan skære børnene eller hænge fast i beklædning.

DS/EN 1176-1 Pkt. 4.2.5 Redskabers finish

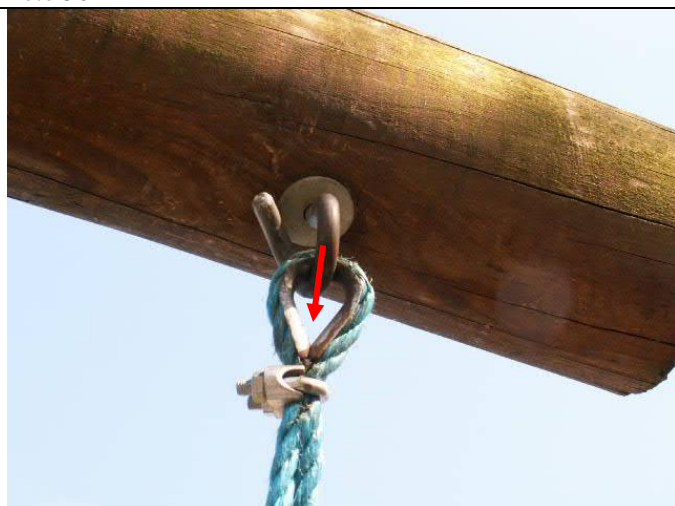
Foto 57

Der er risiko for fastklemning af tøj m.m. (se pil). Dele, der mødes i nedadgående retning, så de danner en vinkel på 60° eller derunder, udgør en fare for fastklemning og dermed en risiko for kvælning.

DS/EN 1176-1 Pkt. 4.2.7.1 Beskyttelse mod fastklemning generelt

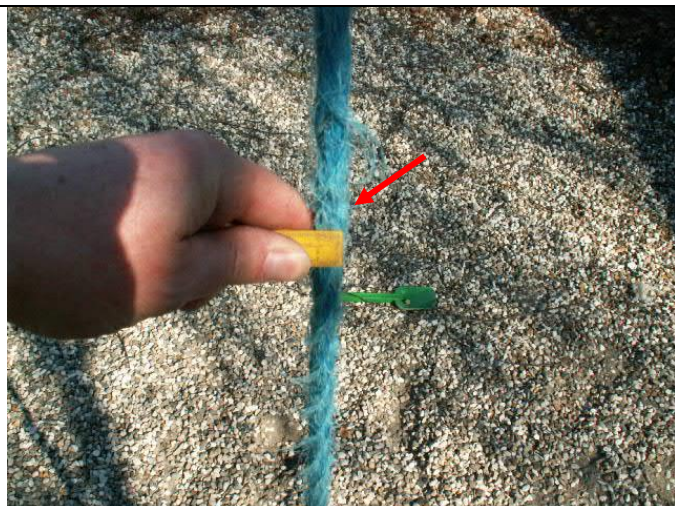
Foto 58

Gyngernes ophæng lever ikke op til kravene i legepladsstandarden. Ophængets diameter skal ligge mellem 16 og 45 mm.

DS/EN 1176-2 Pkt. 4.5 Ophæng
DS/EN 1176-1 Pkt. 4.2.4.6 Krav til lukket greb

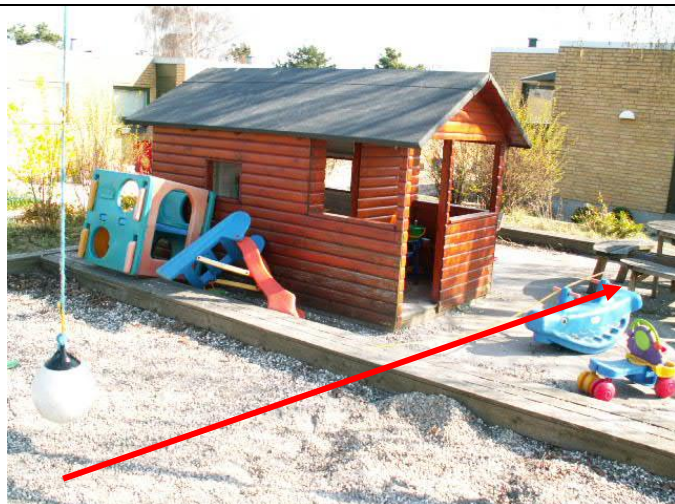
Foto 59

Børnene kan slå sig, hvis de falder af gyngen, da udstrækningen af underlaget ikke er stor nok.

Udstrækningen af underlaget skal min. være gyngens ophæng x 0,867 m + 2,25 m til kantafrænsning. Dette mål beskriver radius i den cirkel, hvori der bør udlægges korrekt faldunderlag.

Faldunderlaget vurderes ikke at have tilstrækkelig god kvalitet.

DS/EN 1176-2 Pkt. 4.10 Stødområde
DS/EN 1177 Pkt. 4.2 Støddæmpning
