INSPEKTIONSRAPPORT LEGEPLADS

Legepladserne i Gård 11 - 15
Fasanvænget
2980 Kokkedal

18. april 2011

KMC 2011-005

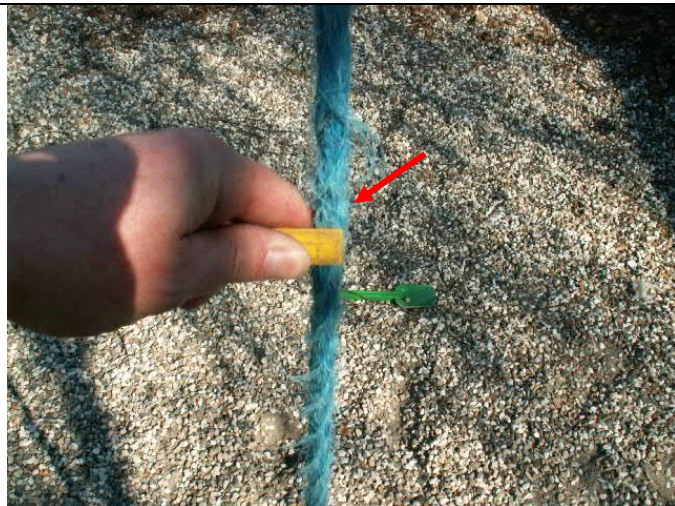
Foto 58

Gyngernes ophæng lever ikke op til kravene i legepladsstandarden. Ophængets diameter skal ligge mellem 16 og 45 mm.

DS/EN 1176-2 Pkt. 4.5 Ophæng
DS/EN 1176-1 Pkt. 4.2.4.6 Krav til lukket greb

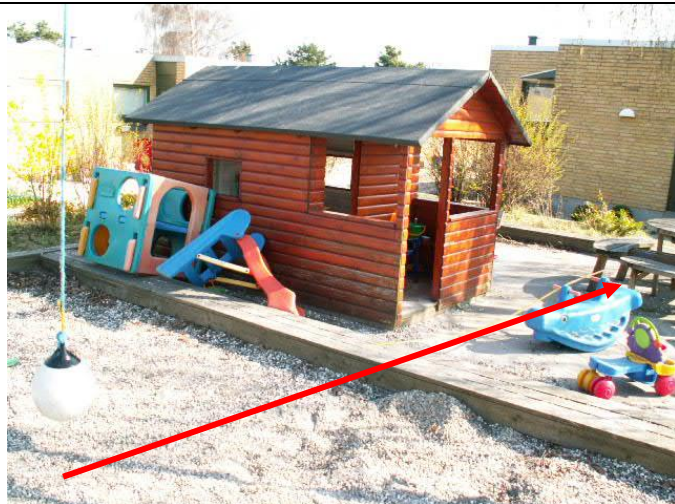
Foto 59

Børnene kan slå sig, hvis de falder af gyngen, da udstrækningen af underlaget ikke er stor nok.

Udstrækningen af underlaget skal min. være gyngens ophæng x 0,867 m + 2,25 m til kantafrænsning. Dette mål beskriver radius i den cirkel, hvori der bør udlægges korrekt faldunderlag.

Faldunderlaget vurderes ikke at have tilstrækkelig god kvalitet.

DS/EN 1176-2 Pkt. 4.10 Stødområde
DS/EN 1177 Pkt. 4.2 Støddæmpning

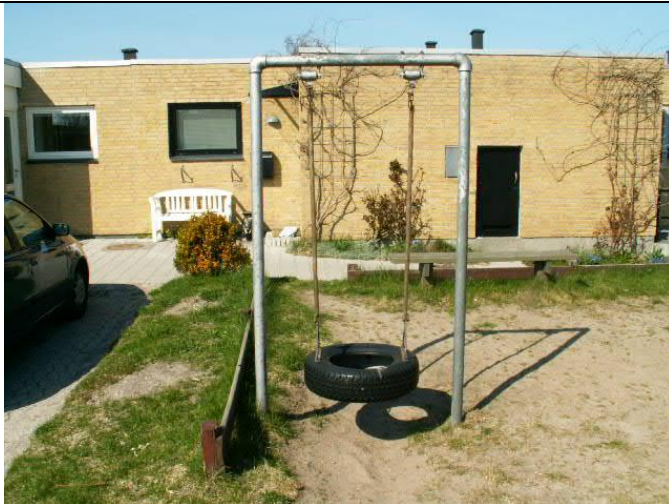
Foto 61

Der blev ved inspektionen ikke fundet en fyldestgørende mærkning af redskabet.

DS/EN 1176-1 Pkt. 7 Mærkning
 DS/EN 1176-2 Pkt. 6 Mærkning

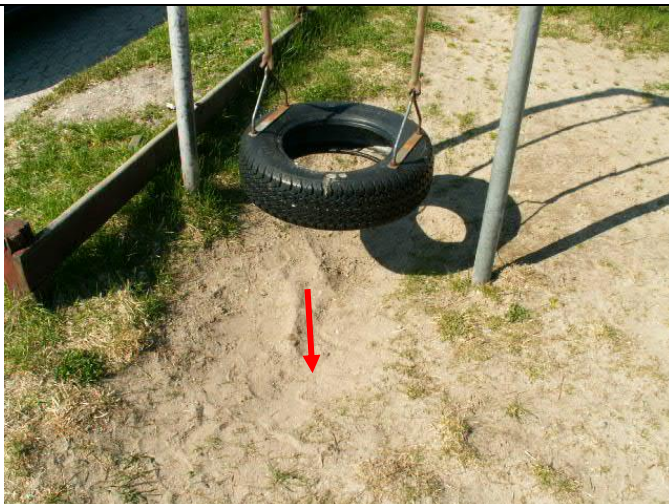
Foto 62

Faldunderlaget omkring redskabet vurderes at være for hårdt. Under legeredskaber og redskabsdele med en fri faldhøjde på mere end 60 cm skal der være et støddæmpende faldunderlag.

DS/EN 1177 Pkt. 4.2 Støddæmpning

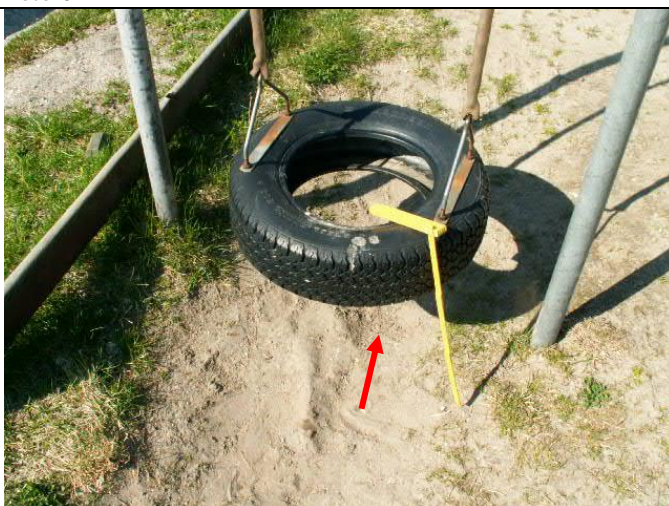
Foto 63

Der er ikke tilstrækkelig frihøjde mellem underkanten af gynesædet og underlaget. Der kræves min. 40 cm frihøjde under dækgynge.

DS/EN 1176-2 Pkt. 4.2 Frihøjde h₂

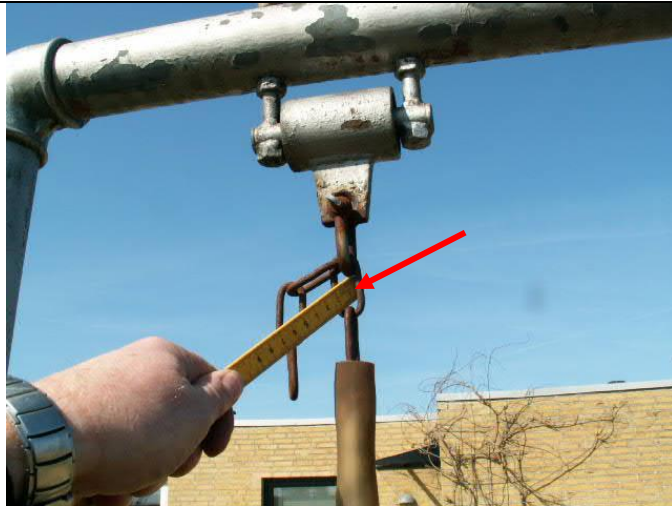
Foto 64

Kædeled må maks. have en åbning på 8,6 mm målt i en hvilken som helst retning.

DS/EN 1176-1 Pkt. 4.2.13 Kæder

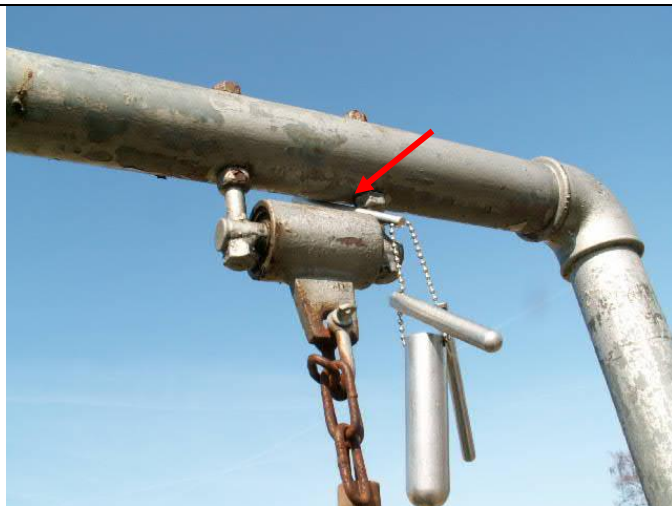
Foto 65

Der må ikke være huller på mellem 8 og 25 mm i diameter i legeredskaber mere end 1,2 m fra faldunderlaget, som kan fange børnenes fingre.

DS/EN 1176-1 Pkt. 4.2.7.6 Fastklemning af fingre

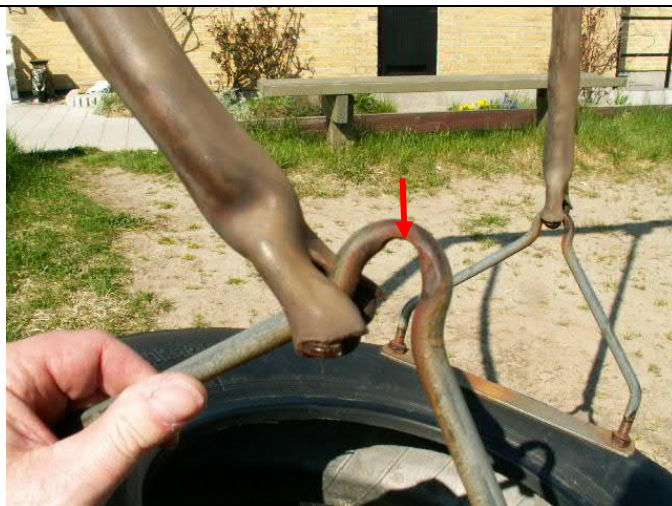
Foto 66

Der kan opstå farlige situationer pga. manglende vedligeholdelse. Der er et tydeligt slid i dækbeslaget.

DS/EN 1176-7 Pkt. 8.2.7 Korrigerende vedligeholdelse

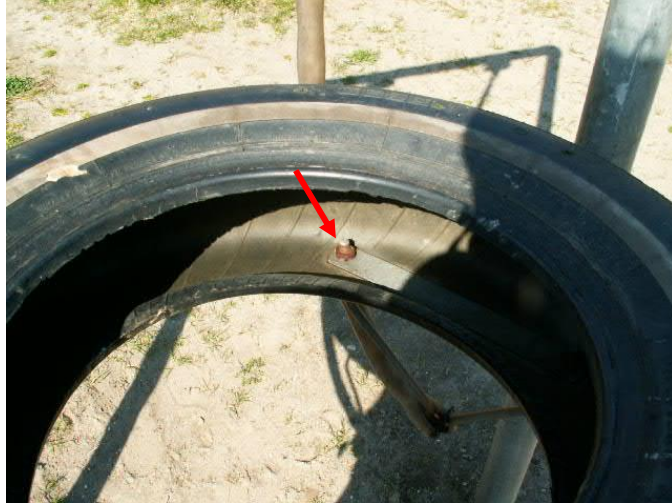
Foto 67

Der er synlige gevindstykker, som stikker ud fra redskabet. Gevind kan skære børnene eller hænge fast i beklædning.

DS/EN 1176-1 Pkt. 4.2.5 Redskabers finish

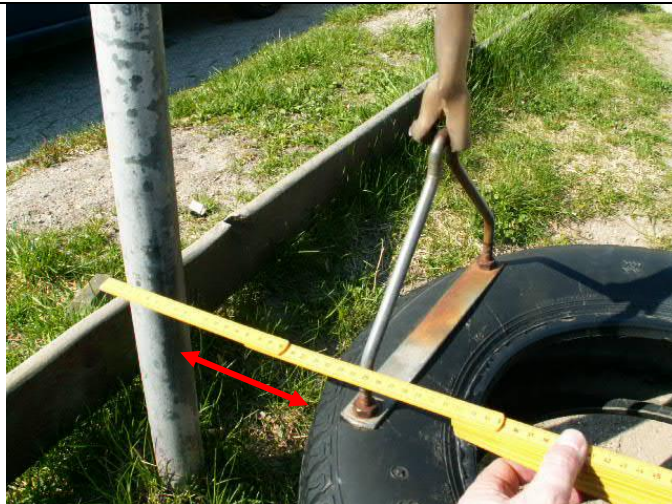
Foto 68

Børnene kan komme til skade, hvis de støder ind i stativet. Afstanden mellem gyngesæde og stativ er for lille. Afstanden skal her min. være 20 % af ophængets længde + 20 cm.

DS/EN 1176-2 Pkt. 4.4.1 Mindste afstand mellem gyngesæder

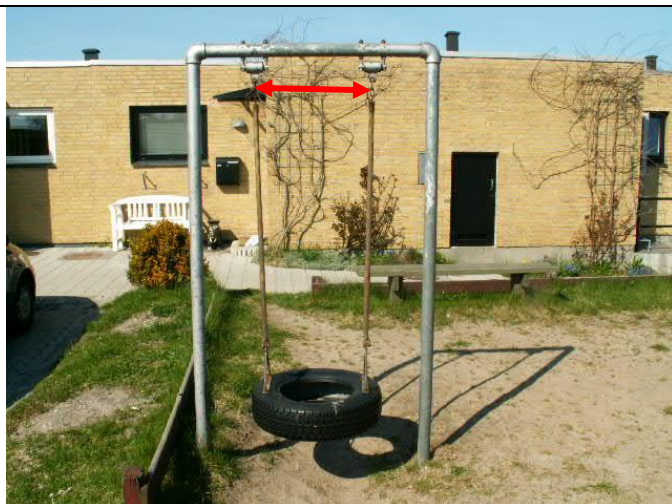
Foto 69

Gyngesædernes stabilitet lever ikke op til kravene, fordi gyngesædernes ophæng på overliggeren sidder for tæt. Afstanden mellem de øverste gyngesædeophæng skal være større end bredden på sædet. Afstanden mellem disse ophæng skal min. være 5 % af den længde, der måles fra overkant sæde op til beslagets omdrejningspunkt + bredden på selve gyngesædet.

DS/EN 1176-2 Pkt. 4.4.2 Gyngesædernes stabilitet

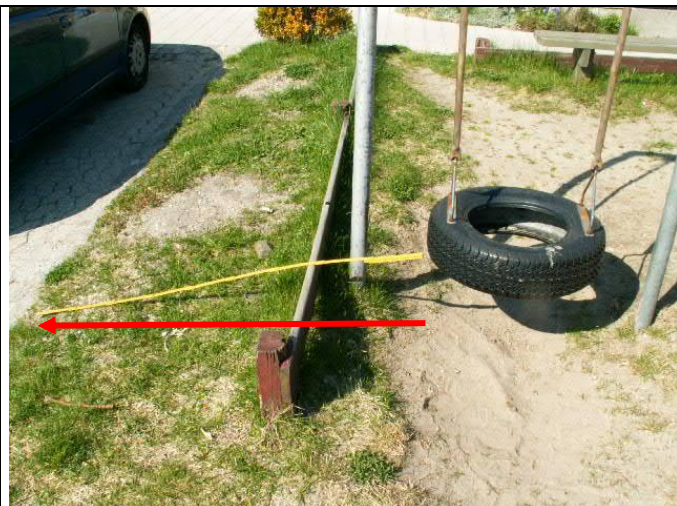
Foto 70

Børnene kan slå sig, hvis de falder af gyngen. Faldunderlagets kantafrænsning befinder sig i gyngens faldrum. Faldrummet beregnes med min. 1,5 m omkring gyngens tyngdepunkt, når gyngens frie faldhøjde er mere end 60 cm over terræn - og ud til et udsving på 60°.

DS/EN 1176-1 Pkt. 4.2.8.3 Faldrummets udstrækning
S/EN 1177 Pkt. 4.2 Støddæmpning

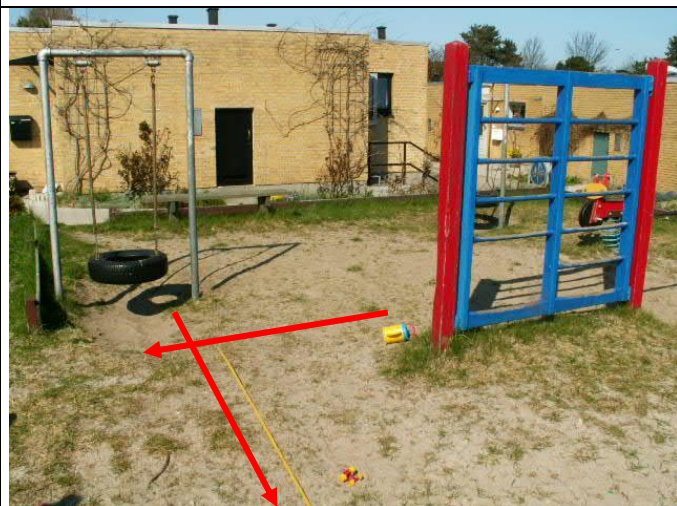
Foto 71

De to legeredskabers stødområder overlapper hinanden. Stødområder må ikke overlappe hinanden.

DS/EN 1176-1 Pkt. 4.2.8.1.3 Stødområdets dimensioner

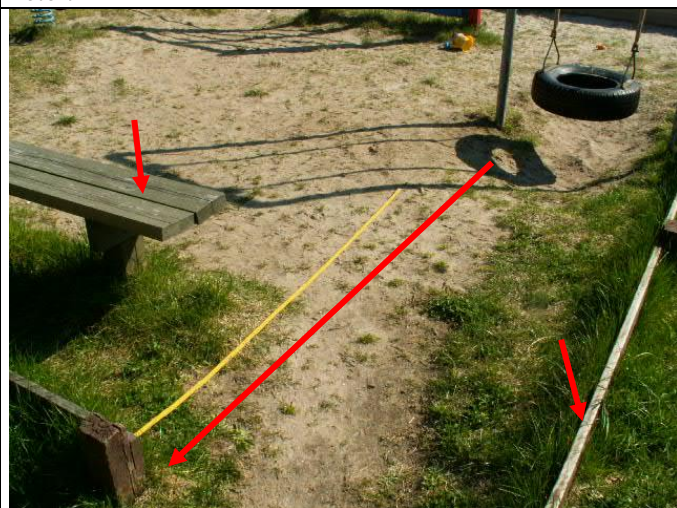
Foto 72

Børnene kan slå sig, hvis de falder af gyngen, da udstrækningen af underlaget ikke er stor nok.

Udstrækningen af underlaget skal min. være gyngens ophæng x 0,867 m + 2,25 m til kantafrænsning (dette gælder på begge sider af gyngen).

Faldunderlaget vurderes ikke at have tilstrækkelig god kvalitet.

Der må ikke være hårde genstande i stødområdet.

DS/EN 1176-2 Pkt. 4.10 Stødområde
DS/EN 1177 Pkt. 4.2 Støddæmpning

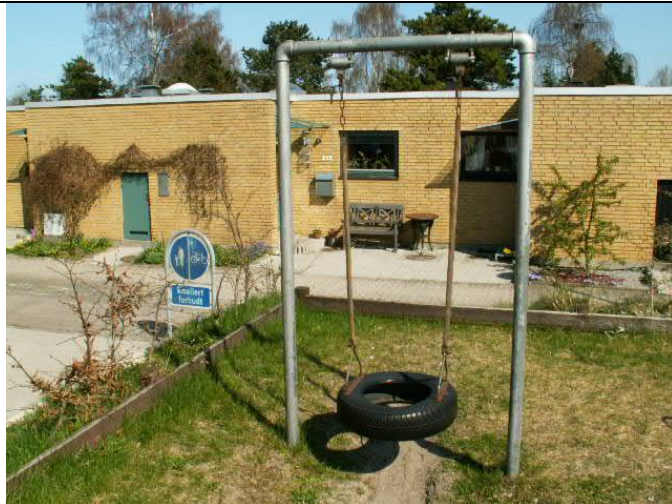
Foto 73

Der blev ved inspektionen ikke fundet en fyldestgørende mærkning af redskabet.

DS/EN 1176-1 Pkt. 7 Mærkning
 DS/EN 1176-2 Pkt. 6 Mærkning

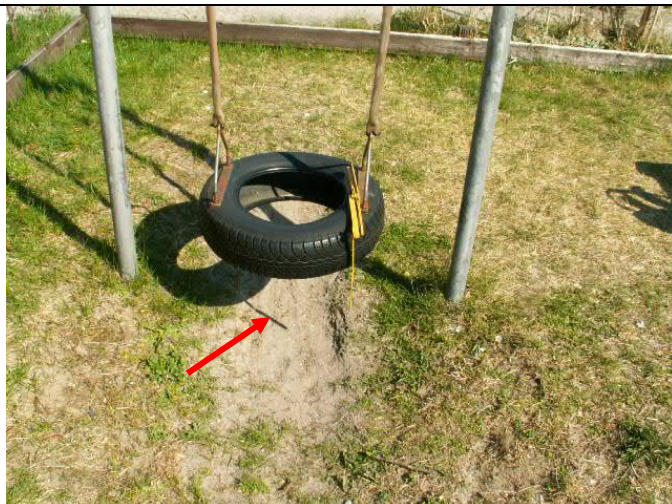
Foto 74

Der er ikke tilstrækkelig frihøjde mellem underkanten af gyngesædet og underlaget.
 Der kræves min. 40 cm frihøjde under dækgynger.

DS/EN 1176-2 Pkt. 4.2 Frihøjde h_2

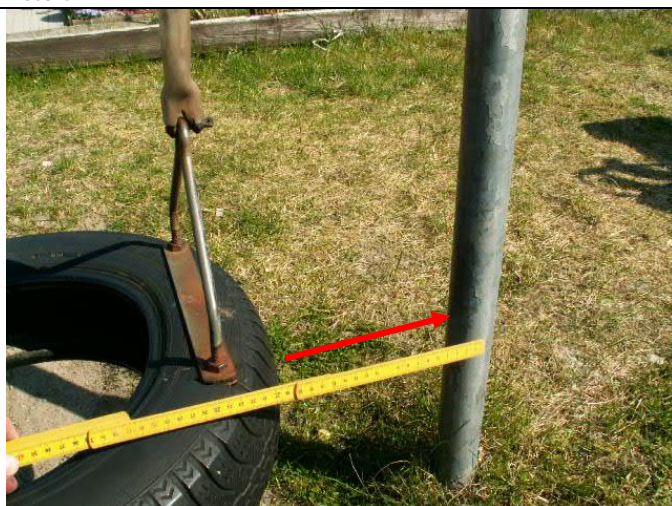
Foto 75

Børnene kan komme til skade, hvis de støder ind i stativet.
 Afstanden mellem gynge og stativ er for lille. Afstanden skal her min. være 20 % af ophængets længde + 20 cm.

DS/EN 1176-2 Pkt. 4.4.1 Mindste afstand mellem gynger

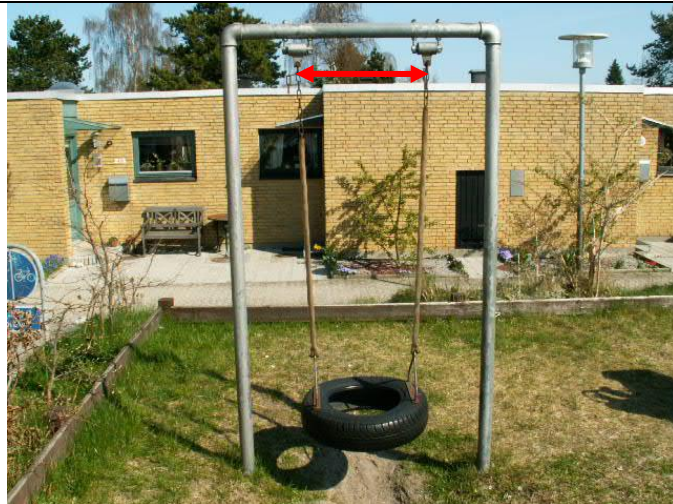
Foto 76

Gyngesædernes stabilitet lever ikke op til kravene, fordi gyngephængene på overliggeren sidder for tæt. Afstanden mellem de øverste gyngephæng skal være større end bredden på sædet. Afstanden mellem disse ophæng skal min. være 5 % af den længde, der måles fra overkant sæde op til beslagets omdrejningspunkt + bredden på selve gyngesædet.

DS/EN 1176-2 Pkt. 4.4.2 Gyngesæders stabilitet

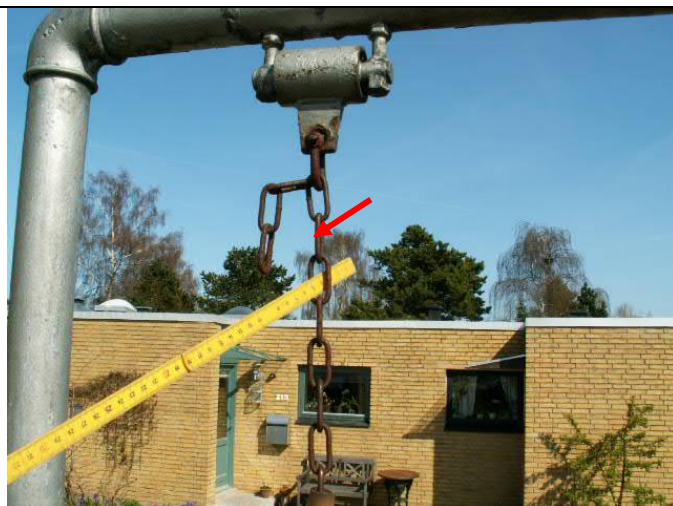
Foto 77

Kædeled må maks. have en åbning på 8,6 mm målt i en hvilken som helst retning.

DS/EN 1176-1 Pkt. 4.2.13 Kæder

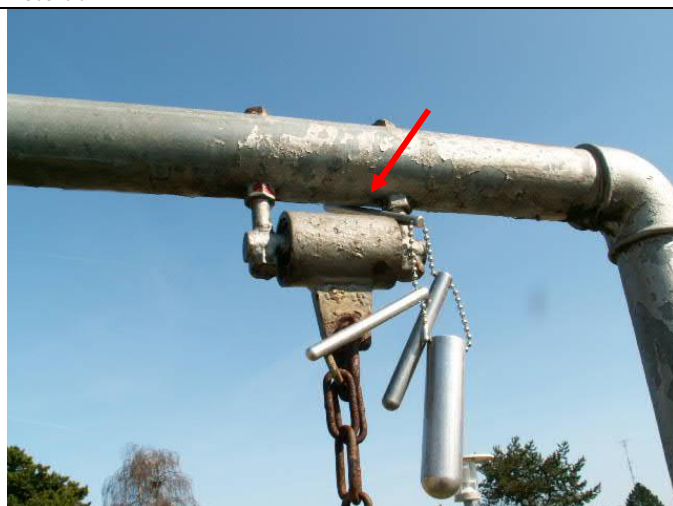
Foto 78

Der må ikke være huller på mellem 8 og 25 mm i diameter i legeredskaber mere end 1,2 m fra faldunderlaget, som kan fange børnenes fingre.

DS/EN 1176-1 Pkt. 4.2.7.6 Fastklemning af fingre

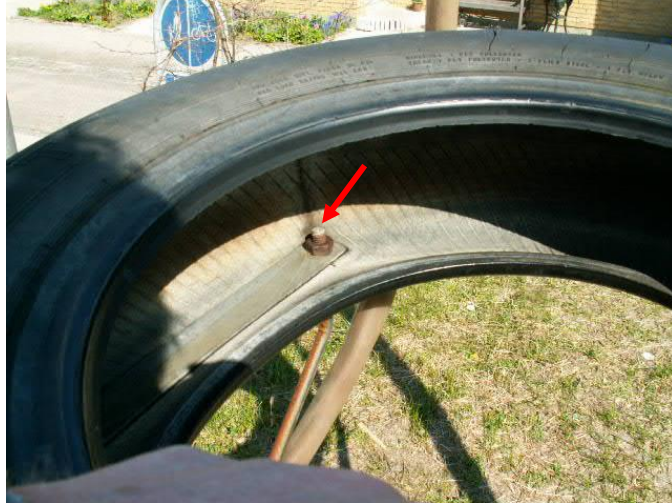
Foto 79

Der er synlige gevindstykker, som stikker ud fra redskabet. Gevind kan skære børnene eller hænge fast i beklædning.

DS/EN 1176-1 Pkt. 4.2.5 Redskabers finish

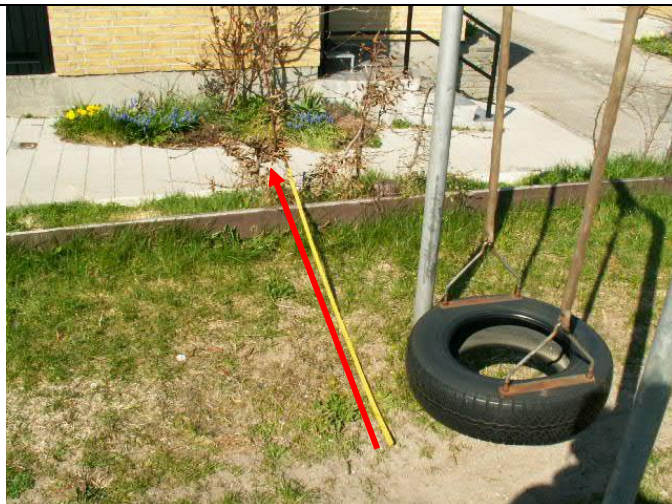
Foto 80

Børnene kan slå sig, hvis de falder af gyngen. Faldunderlagets kantafrænsning befinder sig i gyngens faldrum. Faldrummet beregnes med min. 1,5 m omkring gyngens tyngdepunkt, når gyngens frie faldhøjde er mere end 60 cm over terræn - og ud til et udsving på 60°.

DS/EN 1176-1 Pkt. 4.2.8.3 Faldrummets udstrækning
S/EN 1177 Pkt. 4.2 Støddæmpning

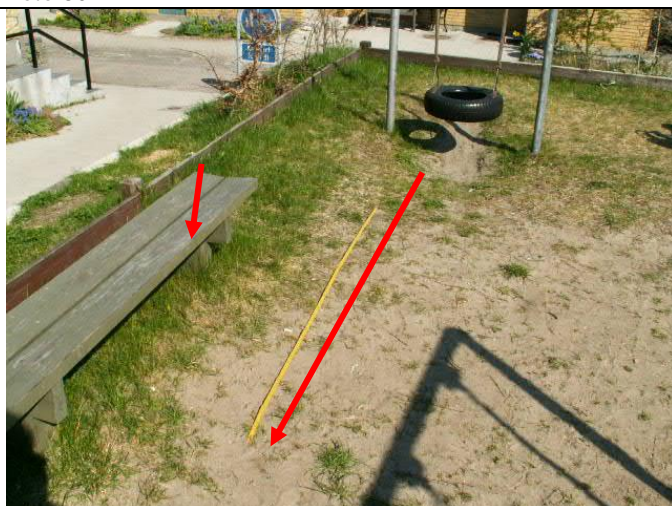
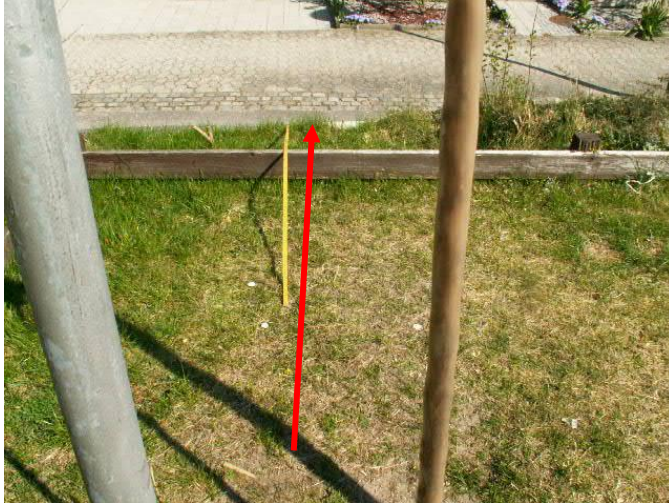
Foto 81

Børnene kan slå sig, hvis de falder af gyngen, da udstrækningen af underlaget ikke er stor nok. Udstrækningen af underlaget skal min. være gyngens ophæng x 0,867 m + 2,25 m til kantafrænsning (dette gælder på begge sider af gyngen). Faldunderlaget vurderes ikke at have tilstrækkelig god kvalitet. Der må ikke være hårde genstande i stødområdet. Se også efterfølgende foto.

DS/EN 1176-2 Pkt. 4.10 Stødområde
DS/EN 1177 Pkt. 4.2 Støddæmpning

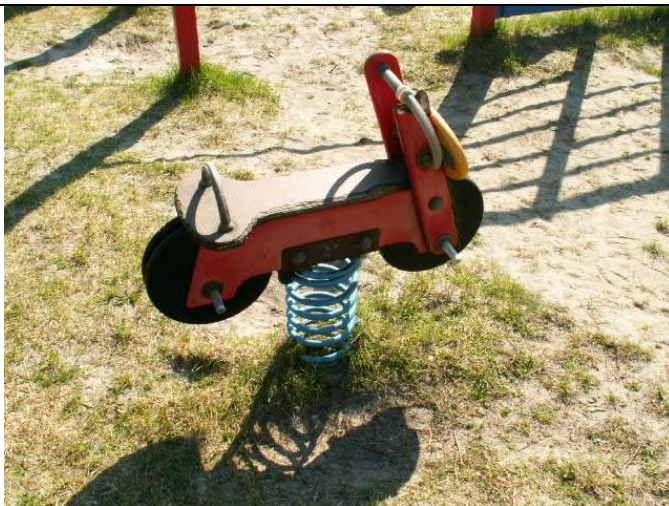
Foto 83

Der blev ved inspektionen ikke fundet en fyldestgørende mærkning af redskabet.

DS/EN 1176-1 Pkt. 7 Mærkning
 DS/EN 1176-6 Pkt. 7 Mærkning

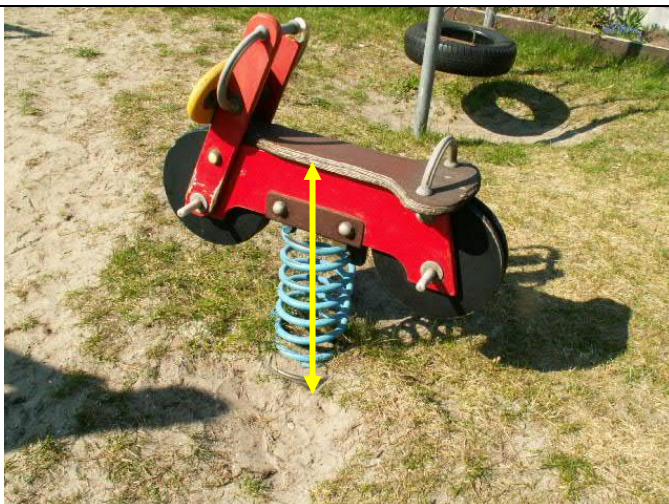
Foto 84

Vippen er monteret for højt. Den maksimale højde på sædet i hvilestilling er 55 cm.

DS/EN 1176-6 Pkt. 4.3 Sidde-/ståfladens højde

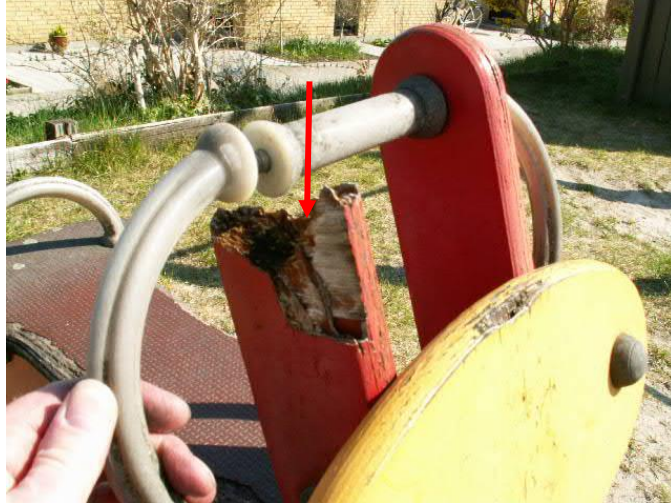
Foto 85

Der kan opstå farlige situationer pga. manglende vedligeholdelse. Der er brud på træværket der holder håndtagene.

DS/EN 1176-7 Pkt. 8.2.7 Korrigerende vedligeholdelse

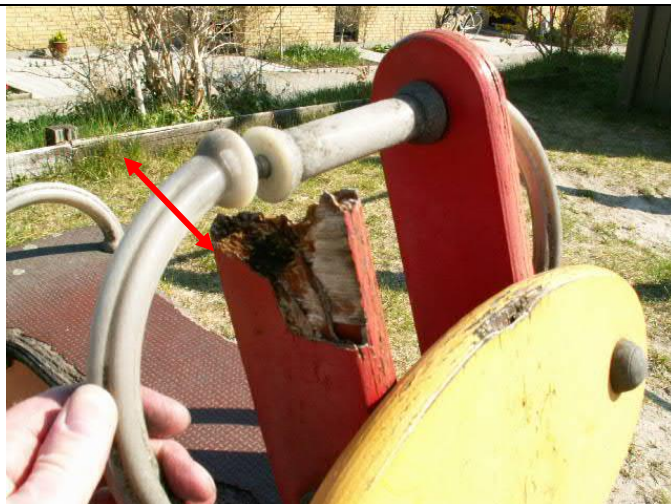
Foto 86

Håndstøtterne sidder løse. De må ikke kunne rotere uden brug af værktøj.

DS/EN 1176-6 Pkt. 4.8 Håndstøtter

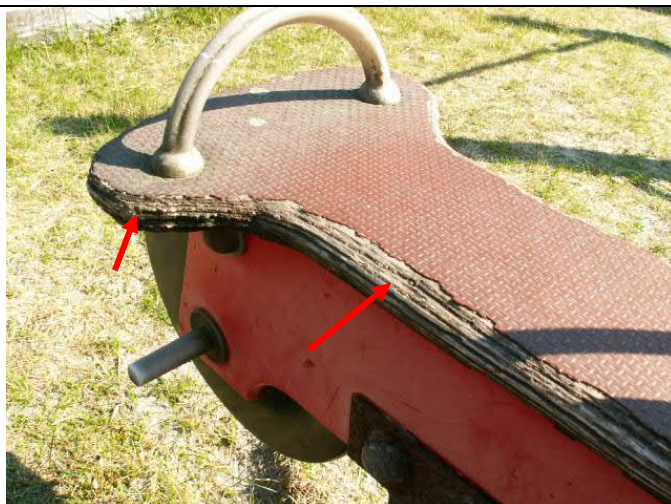
Foto 87

Børnene risikerer at skære eller stikke sig på grund af redskabets ru overflade.

Legeredskaber må ikke have ru overflader, hvorpå børn kan stikke sig, og på den måde få splinter i huden.

DS/EN 1176-1 Pkt. 4.2.5 Redskabers finish

DS/EN 1176-7 Pkt. 8.2.6 Rutinemæssig vedligeholdelse

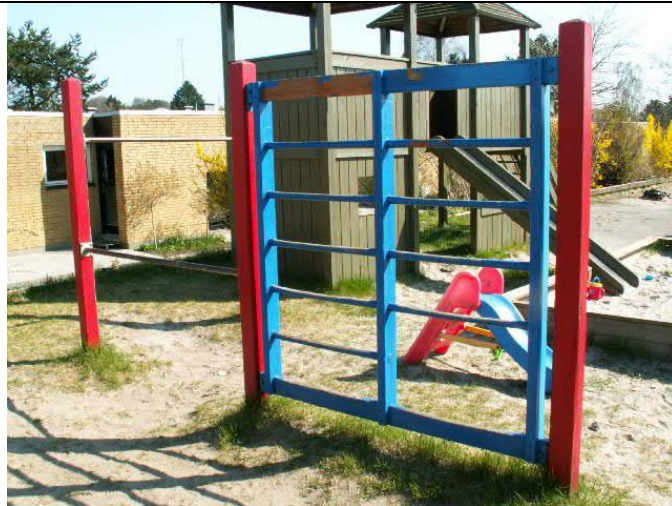
Foto 88

Der blev ved inspektionen ikke fundet en fyldestgørende mærkning af redskabet.

DS/EN 1176-1 Pkt. 7 Mærkning

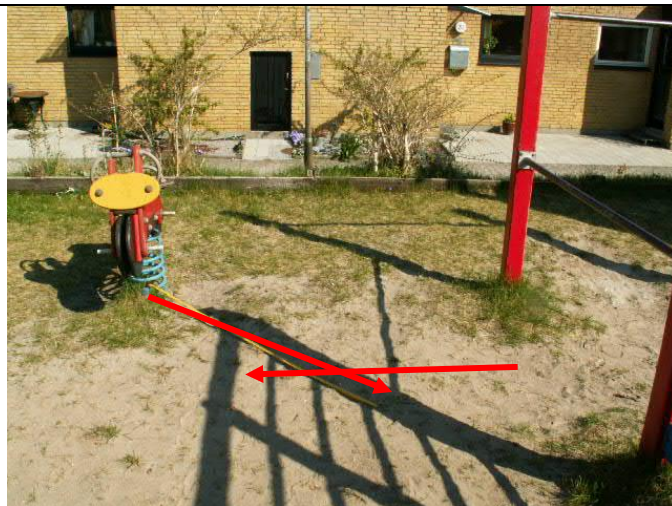
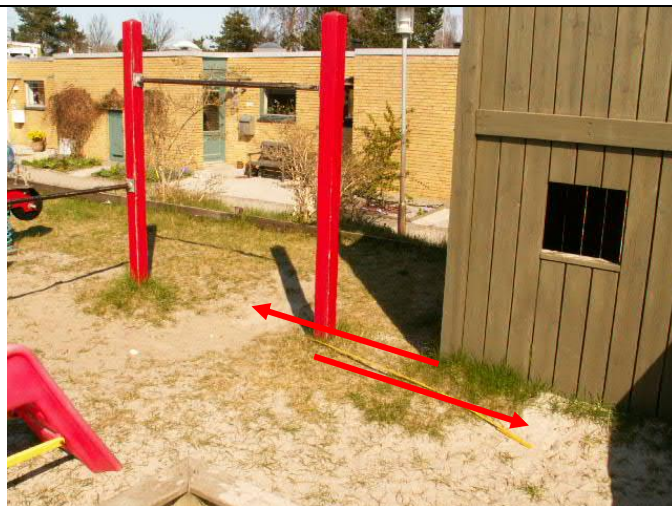
Foto 89

De to legeredskabers stødområder overlapper hinanden. Stødområder må ikke overlappe hinanden. Se også efterfølgende foto.

DS/EN 1176-1 Pkt. 4.2.8.1.3 Stødområdets dimensioner

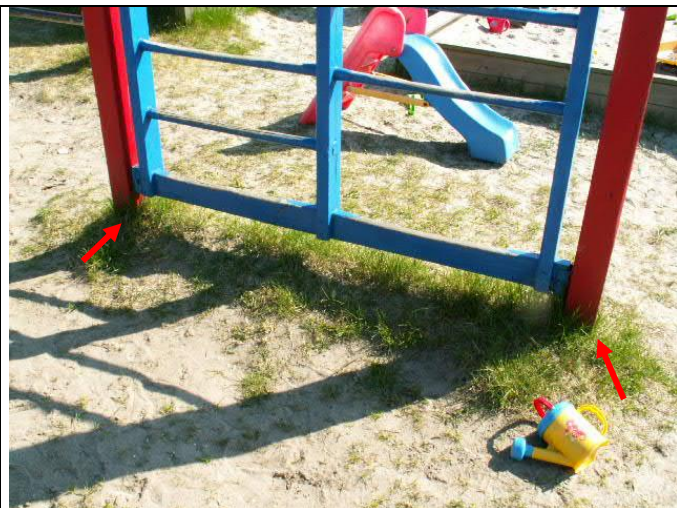
Foto 91

Træværk er i direkte kontakt med jord. Det bør derfor dokumenteres, at det anvendte træ har tilstrækkelig holdbarhed i henhold til klasse 1 og 2 - anført i 4.2.2 i EN 350-2:1994 - for at undgå en sammenstyrtningsulykke.

DS/EN 1176-1 Pkt. 4.1.3 a, Træ og lignende produkter

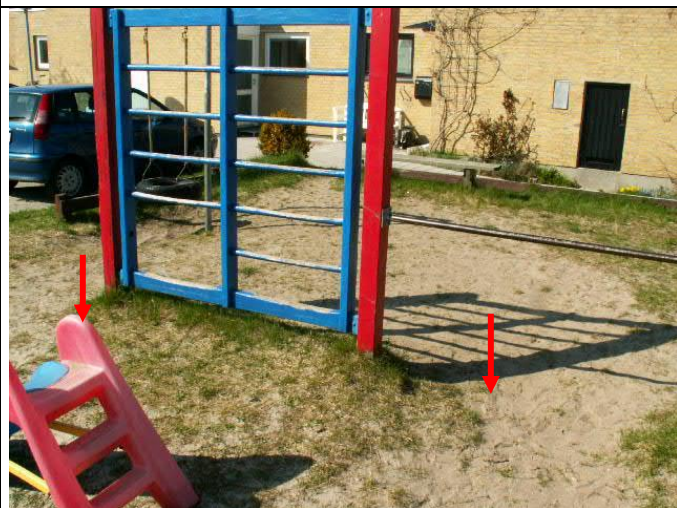
Foto 92

Faldunderlaget omkring redskabet vurderes at være for hårdt. Under legeredskaber og redskabsdele med en fri faldhøjde på mere end 60 cm skal der være et støddæmpende faldunderlag. Børnene risikerer at slå sig på plastlegetøj, som befinder sig i redskabets stødområde.

Der må ikke være hårde genstande i stødområdet.

DS/EN 1177 Pkt. 4.2 Støddæmpning

DS/EN 1176-7 Pkt. 8.2.6 Rutinemæssig vedligeholdelse

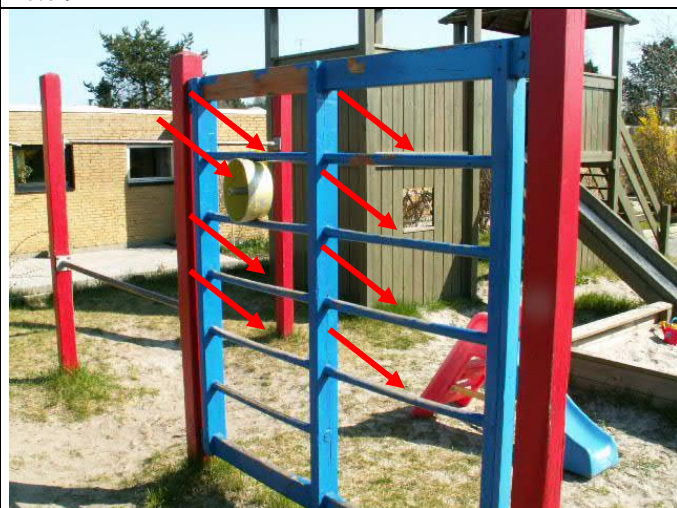
Foto 93

Hvis et barn kravler igennem viste hul med enten ben eller overkrop først, og hovedet ikke kan følge med igennem, vil der være risiko for fastklemning og dermed kvælning. Huller må ikke være mellem 8,9 og 23 cm, når de er placeret mere end 60 cm over underlaget eller ståfladen.

DS/EN 1176-1 Pkt. 4.2.7.2 Fastklemning af hoved og hals.

Figur D1 prøvedorn D

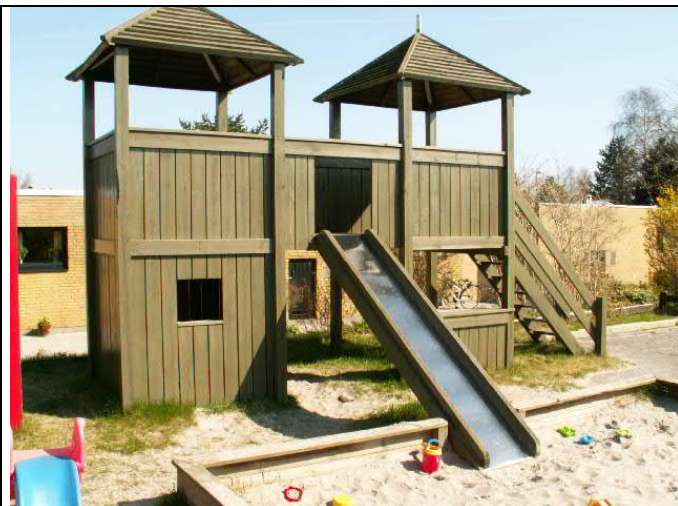
Foto 94

Der blev ved inspektionen ikke fundet en fyldestgørende mærkning af redskabet.

DS/EN 1176-1 Pkt. 7 Mærkning
 DS/EN 1176-3 Pkt. 6 Mærkning

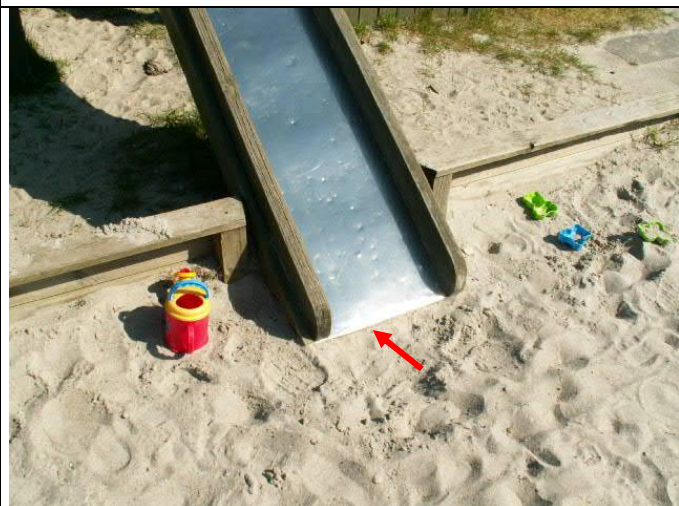
Foto 95

Der er ingen udløbsområde på den viste rutschebane.
 Alle rutschebaner skal have et udløbsområde til at bremse farten.

DS/EN 1176-3 Pkt. 4.5 Udløbsområde

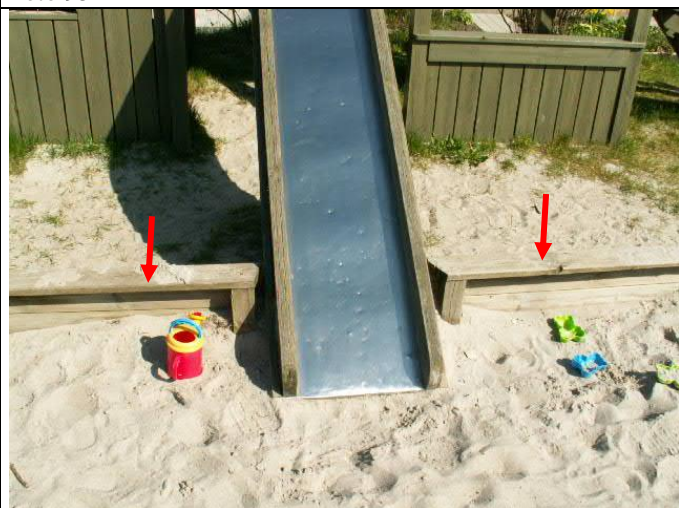
Foto 96

Børnene risikerer at slå sig på sandkassekanten, der befinder sig i rutschebanens stødområde.
 Der må ikke være hårde genstande i stødområdet.

DS/EN 1177 Pkt. 4.2 Støddæmpning

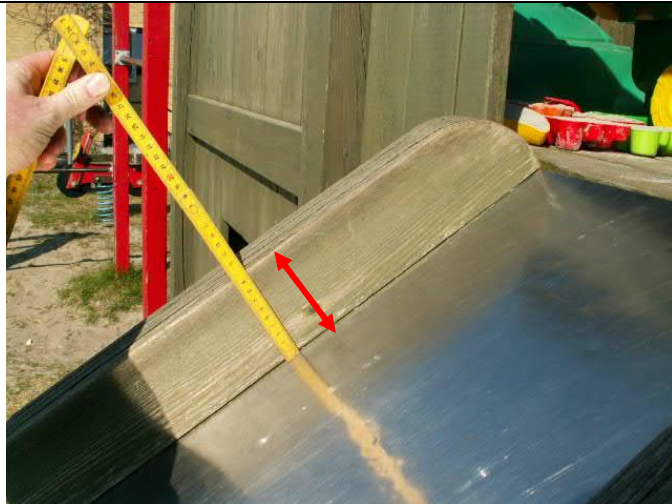
Foto 97

Siderne på rutschebanen er ikke høje nok.
Siderne skal her være min. være 15 cm høje.

1176-3 Pkt. 4.6 Sider og profiler

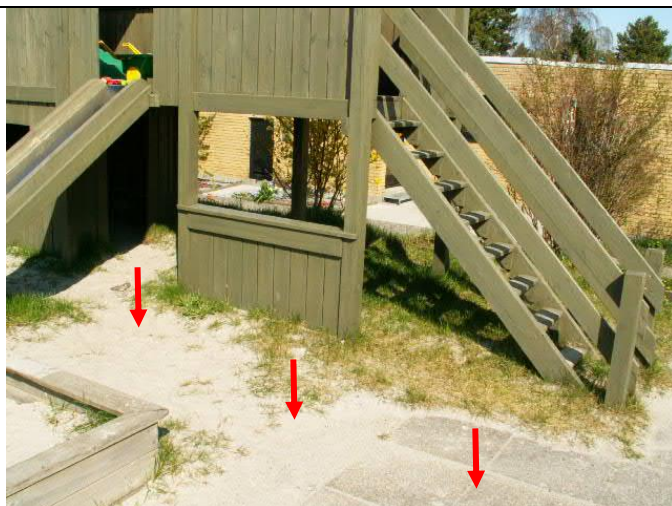
Foto 98

Faldunderlaget omkring redskabet vurderes at være for hårdt.
Under legeredskaber og redskabsdele med en fri faldhøjde på mere end 60 cm skal der være et støddæmpende faldunderlag. Udstrækning af dette faldunderlag skal min. være 1,5 m.

DS/EN 1177 Pkt. 4.2 Støddæmpning

DS/EN 1176-1 Pkt. 4.2.8.1.3 Stødområdets dimensioner

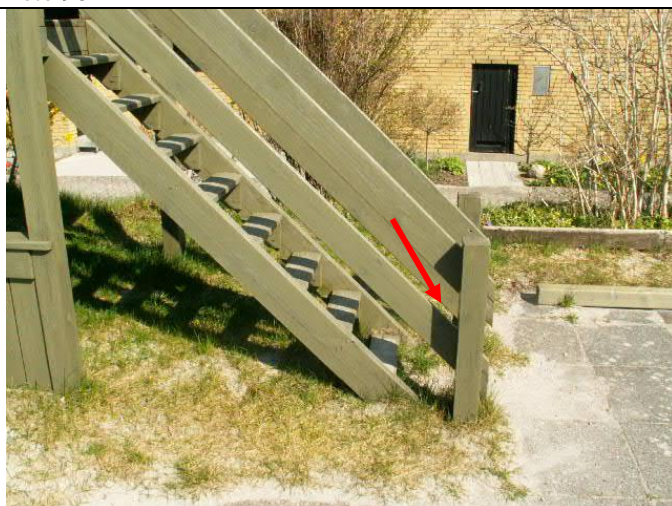
Foto 99

Der er risiko for fastklemning af tøj m.m. (se pil).
Dele, der mødes i nedadgående retning, så de danner en vinkel på 60° eller derunder, udgør en fare for fastklemning.

DS/EN 1176-1 Pkt. 4.2.7.1 Beskyttelse mod fastklemning generelt

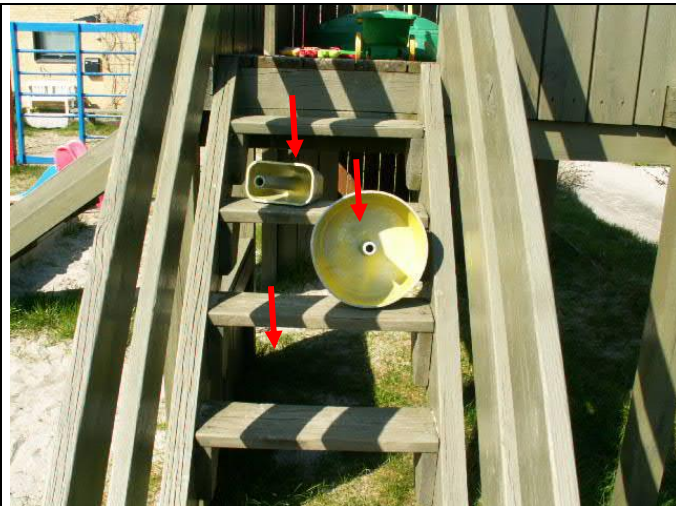
Foto 100

Hvis et barn kravler igennem viste huller med enten ben eller overkrop først, og hovedet ikke kan følge med igennem, vil der være risiko for fastklemning og dermed kvælning. Huller må ikke være mellem 8,9 og 23 cm, når de er placeret mere end 60 cm over underlaget eller ståfladen.

DS/EN 1176-1 Pkt. 4.2.7.2 Fastklemning af hoved og hals. Figur D1 prøvedorn C og D

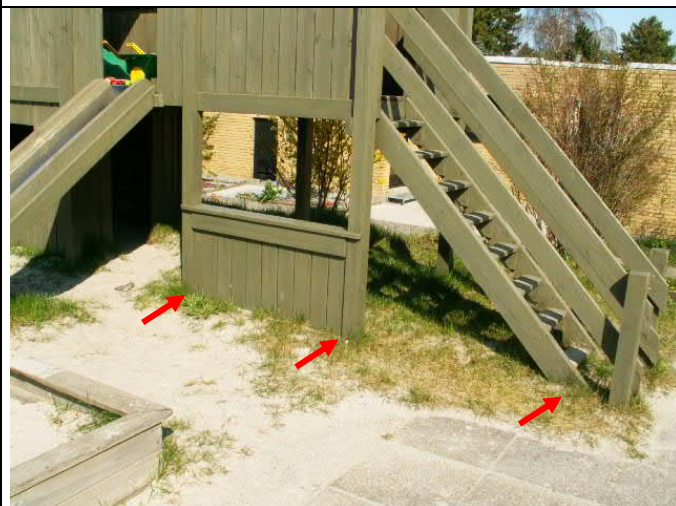
Foto 101

Træværk er i direkte kontakt med jord. Det bør derfor dokumenteres, at det anvendte træ har tilstrækkelig holdbarhed i henhold til klasse 1 og 2 - anført i 4.2.2 i EN 350-2:1994 - for at undgå en sammenstyrtningsulykke.

DS/EN 1176-1 Pkt. 4.1.3 a, Træ og lignende produkter

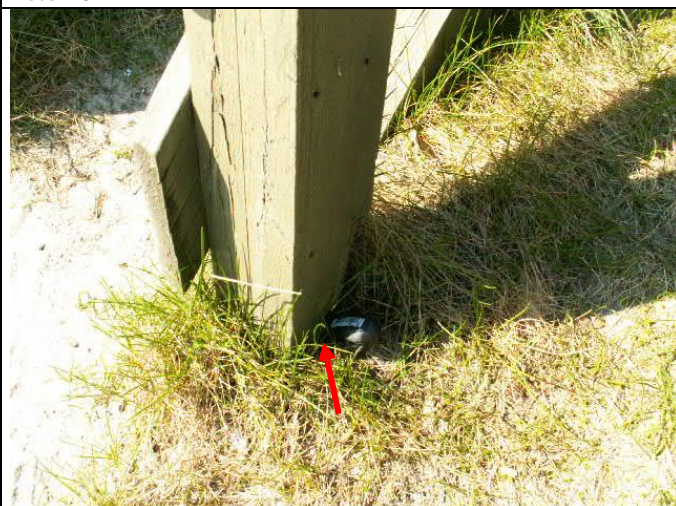
Foto 102

Der kan opstå farlige situationer pga. manglende vedligeholdelse. En syl kan presses ind i træværket.

DS/EN 1176-7 Pkt. 8.2.7 Korrigerende vedligeholdelse

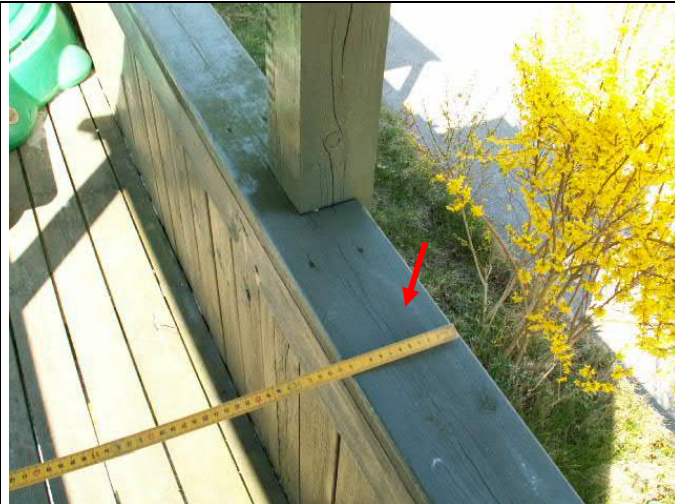
Foto 103

Sideafskærmningen er konstrueret forkert. Udformningen af sideafskærmningens overside bør ikke friste børn til at sidde, stå eller balancere på afskærmningen.

DS/EN 1176-1 Pkt. 4.2.4.4 Sideafskærmninger

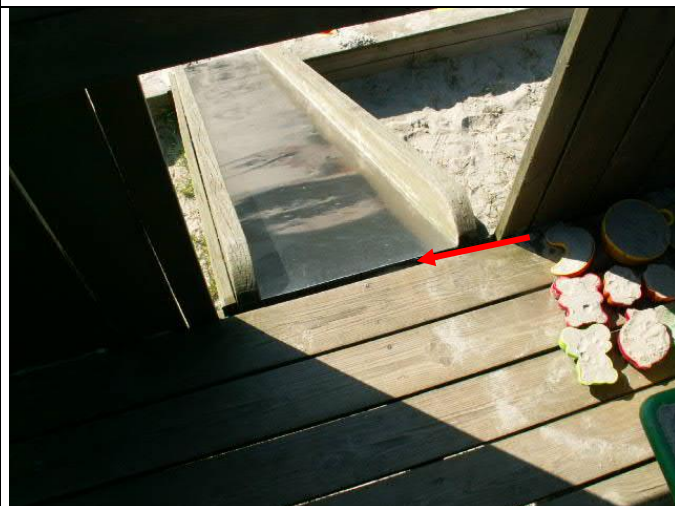
Foto 104

Der er ingen siddeområde på den viste rutschebane. Alle rutschebaner skal have et siddeområde med en længde på min. 35 cm med et maksimalt fald på 5°.

DS/EN 1176-3 Pkt. 4.3 Siddeområde

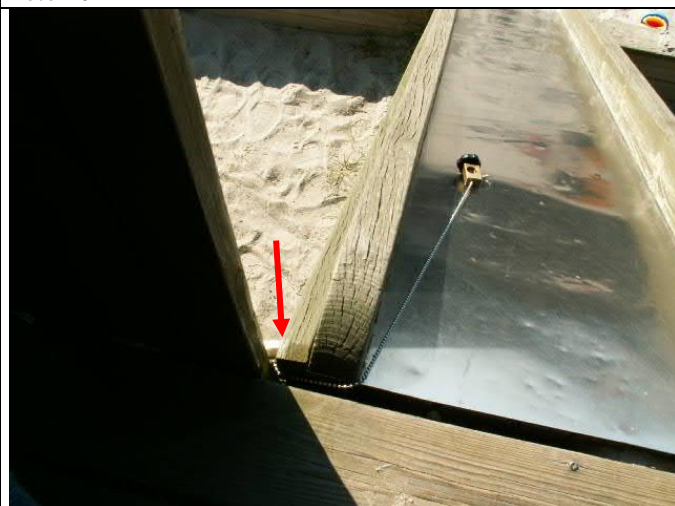
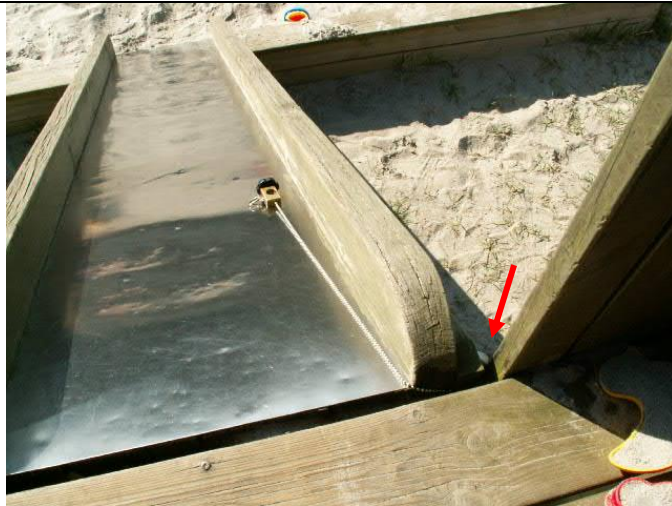
Foto 105

Der er risiko for kvælning, hvis eksempelvis en anoraksnor sætter sig fast i revnerne omkring rutschebanens siddeområde. Problemet opstår på begge sider af rutschebanen. Se også efterfølgende foto med eksempel.

DS/EN 1176-1 Pkt. 4.2.7.3 Fastklemning af tøj
 Anneks D 3.2.1 Rutschebaner

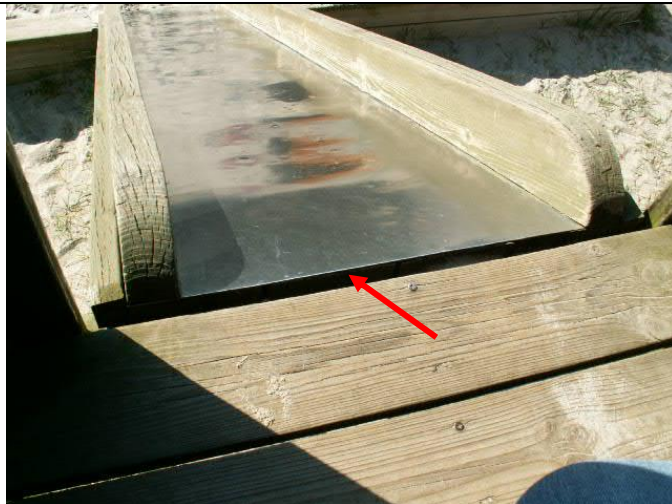
Foto 107

Redskabet har kanter og afslutninger, som ikke er forskriftsmæssigt afrundede.

Kanter skal være afrundede med en radius på min. 3 mm.

DS/EN 1176-1 Pkt. 4.2.5 Redskabers finish

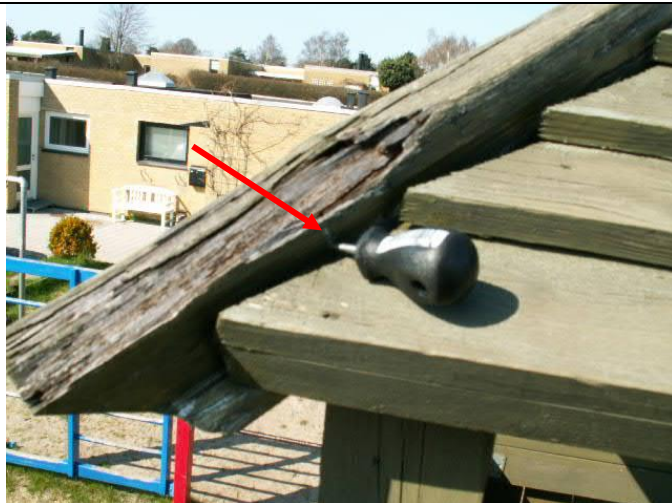
Foto 108

Der kan opstå farlige situationer pga. manglende vedligeholdelse. En syl kan presses ind i træværket.

DS/EN 1176-7 Pkt. 8.2.7 Korrigerende vedligeholdelse

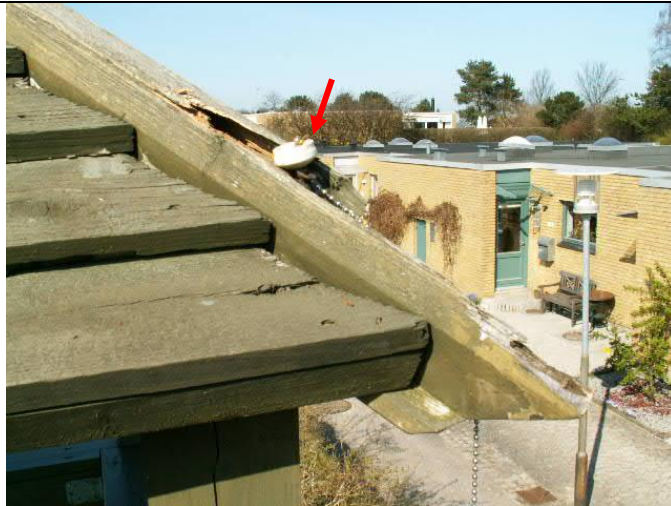
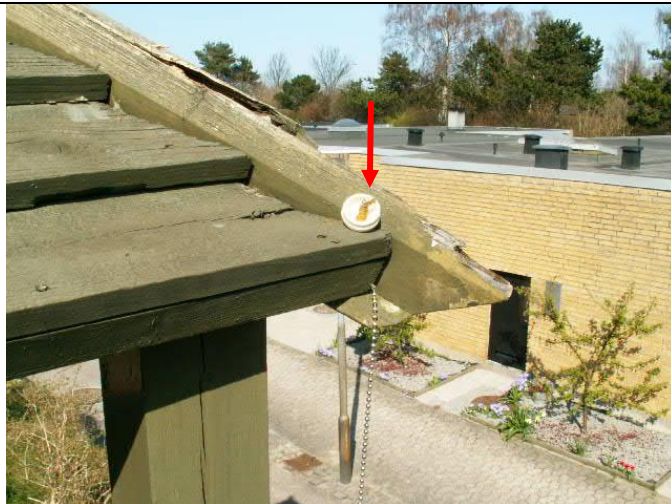
Foto 109

Der er revner og sprækker i tagkonstruktionen, og kommer et barn eksempelvis til at hænge fast i en anoraksnor her, er der risiko for kvælning. Det gælder flere steder på taget.

Der kan opstå nye revner, efterhånden som træet giver sig eller tørrer ud.

DS/EN 1176-1 Pkt. 4.2.7.3 Fastklemning af tøj
 Anneks D 3.2.3 Tage

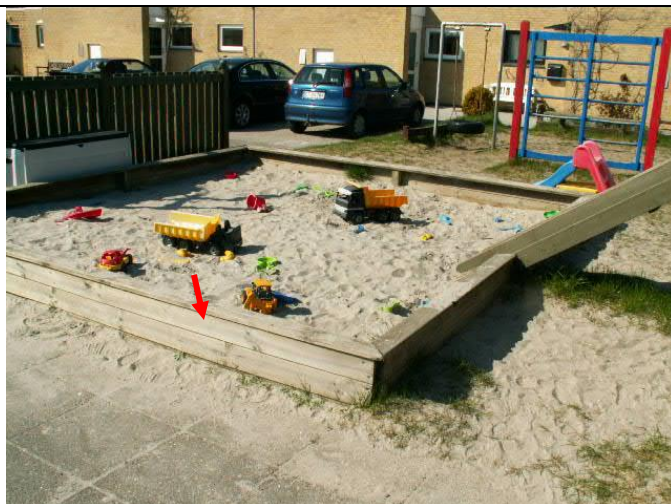
Foto 111

Der blev ved inspektionen ikke fundet en fyldestgørende mærkning af redskabet.

DS/EN 1176-1 Pkt. 7 Mærkning

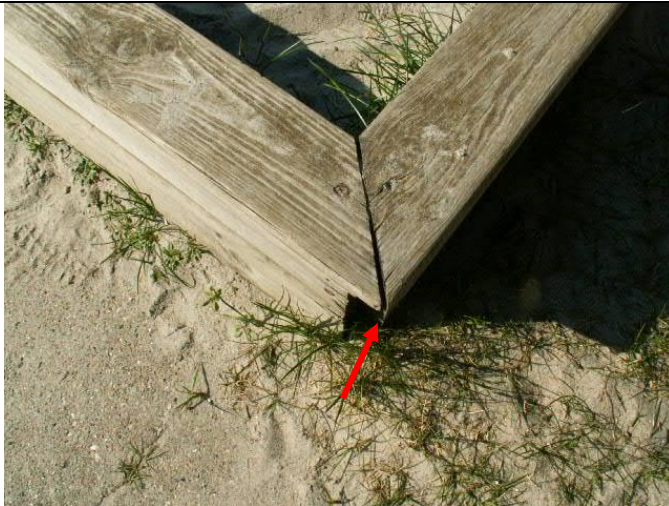
Foto 112

Redskabet har kanter og afslutninger, som ikke er forskriftsmæssigt afrundede. Skarpe kanter kan være farlige, hvis børn rammer dem.

Kanter skal være afrundede med en radius på min. 3 mm.

DS/EN 1176-1 Pkt. 4.2.5 Redskabers finish

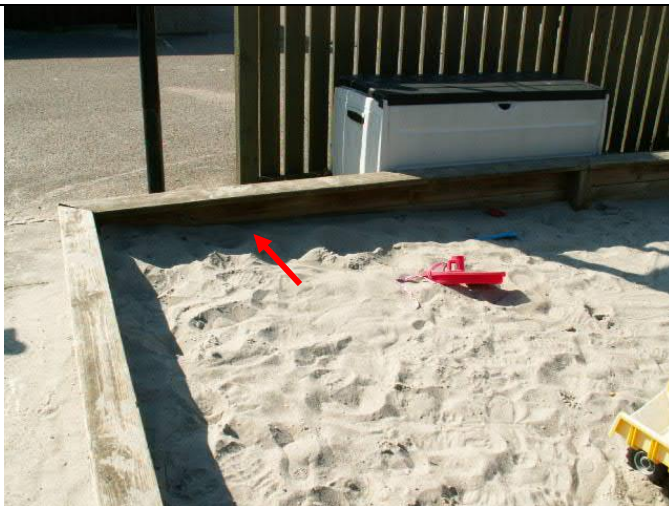
Foto 113

Træværk er i direkte kontakt med jord. Det bør derfor dokumenteres, at det anvendte træ har tilstrækkelig holdbarhed i henhold til klasse 1 og 2 - anført i 4.2.2 i EN 350-2:1994.

DS/EN 1176-1 Pkt. 4.1.3 a, Træ og lignende produkter
