INSPEKTIONSRAPPORT LEGEPLADS

Legepladserne i Gård 11 - 15
Fasanvænget
2980 Kokkedal

18. april 2011

KMC 2011-005

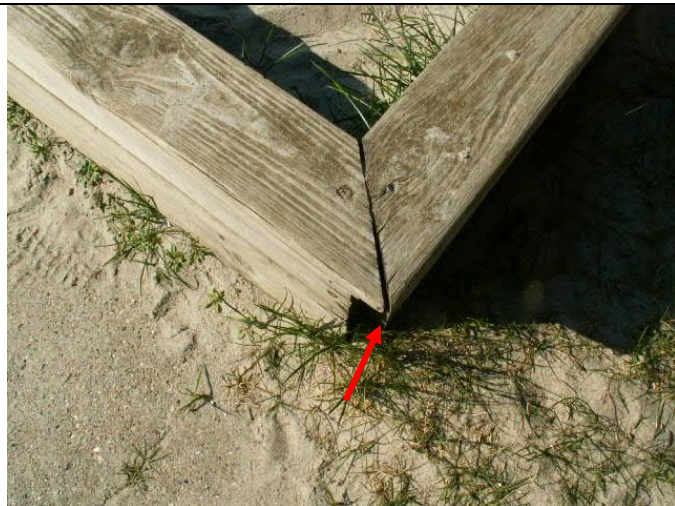
Foto 112

Redskabet har kanter og afslutninger, som ikke er forskriftsmæssigt afrundede. Skarpe kanter kan være farlige, hvis børn rammer dem.

Kanter skal være afrundede med en radius på min. 3 mm.

DS/EN 1176-1 Pkt. 4.2.5 Redskabers finish

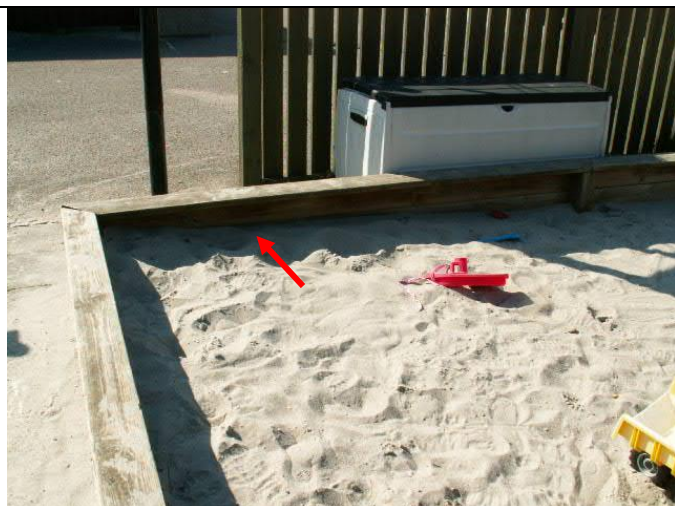
Foto 113

Træværk er i direkte kontakt med jord. Det bør derfor dokumenteres, at det anvendte træ har tilstrækkelig holdbarhed i henhold til klasse 1 og 2 - anført i 4.2.2 i EN 350-2:1994.

DS/EN 1176-1 Pkt. 4.1.3 a, Træ og lignende produkter

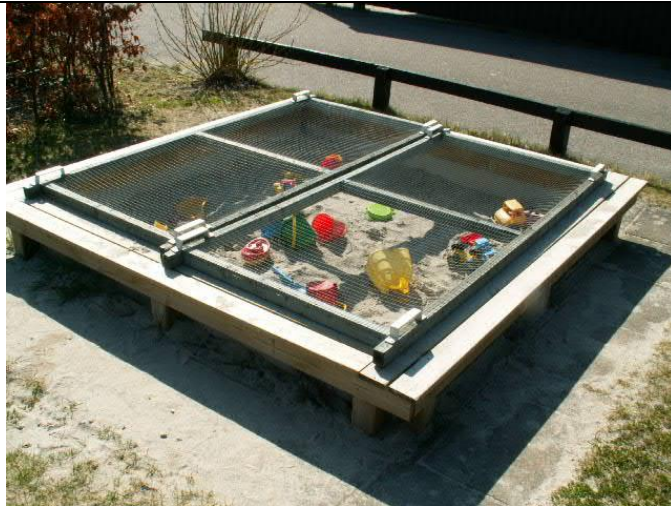
Foto 115

Der blev ved inspektionen ikke fundet en fyldestgørende mærkning af redskabet.

DS/EN 1176-1 Pkt. 7 Mærkning

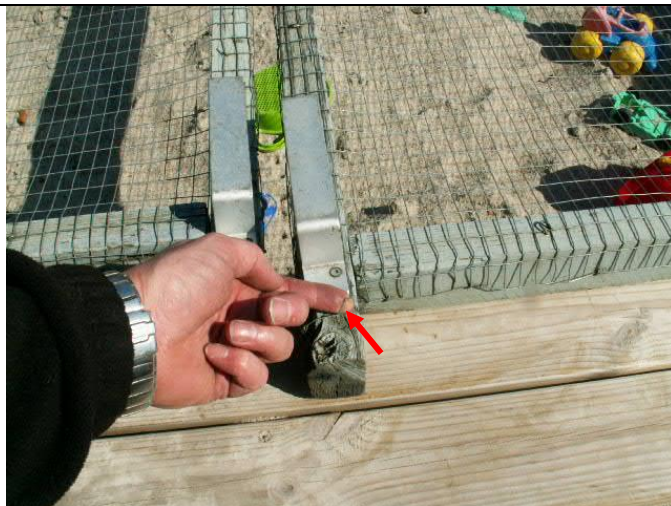
Foto 116

Spidse og skarpkantede komponenter må ikke stikke ud fra redskabet, så man kan rive, stikke eller skære sig på dem.

DS/EN 1176-1 Pkt. 4.2.5 Redskabers finish
 DS/EN 1176-7 Pkt. 8.2.6 Rutinemæssig vedligeholdelse

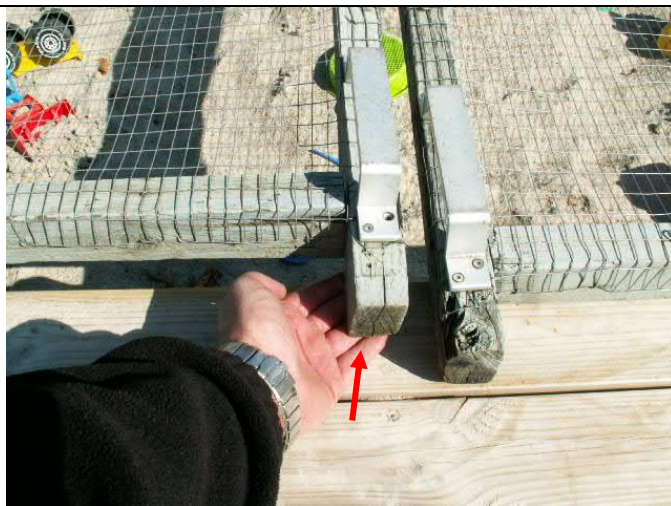
Foto 117

Børnene risikerer at få fingrene i klemme flere steder i sandkassens afskærmning.
 Åbninger, hvis mål ændrer sig under brugen, skal være mindst 12 mm.
 Se også efterfølgende foto.

DS/EN 1176-1 Pkt. 4.2.7.6 Fastklemning af fingre

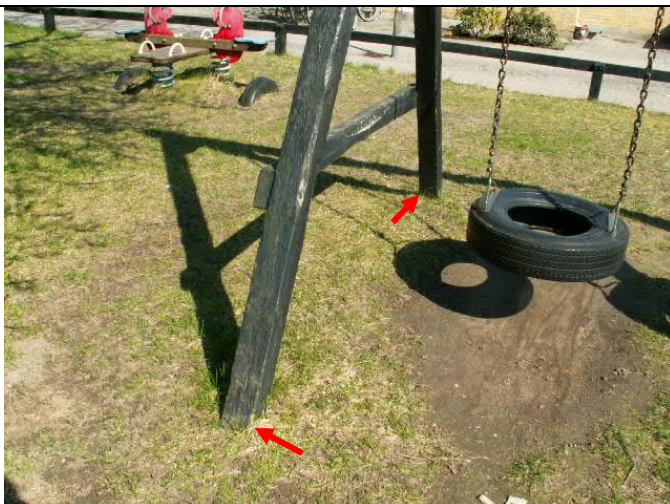
Foto 120

Der blev ved inspektionen ikke fundet en fyldestgørende mærkning af redskabet.

DS/EN 1176-1 Pkt. 7 Mærkning
 DS/EN 1176-2 Pkt. 6 Mærkning

Træværk er i direkte kontakt med jord. Det bør derfor dokumenteres, at det anvendte træ har tilstrækkelig holdbarhed i henhold til klasse 1 og 2 - anført i 4.2.2 i EN 350-2:1994 - for at undgå en sammenstyrtningsulykke.

DS/EN 1176-1 Pkt. 4.1.3 a, Træ og lignende produkter

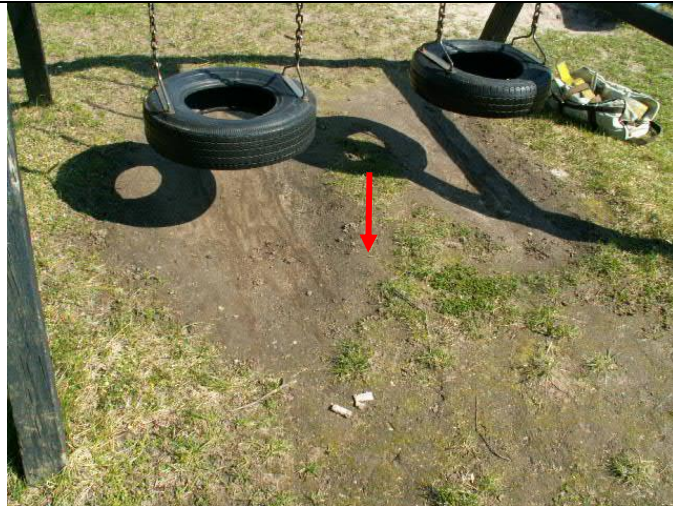
Foto 121

Faldunderlaget omkring redskabet vurderes at være for hårdt. Under legeredskaber og redskabsdele med en fri faldhøjde på mere end 60 cm skal der være et støddæmpende faldunderlag.

DS/EN 1177 Pkt. 4.2 Støddæmpning

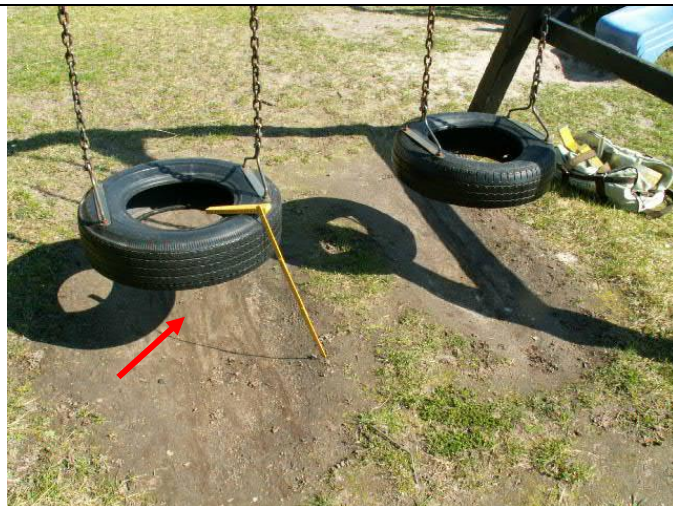
Foto 122

Der er ikke tilstrækkelig frihøjde mellem underkanten af gyngesædet og underlaget.

Der kræves min. 40 cm frihøjde under dækgynger.

DS/EN 1176-2 Pkt. 4.2 Frihøjde h_2

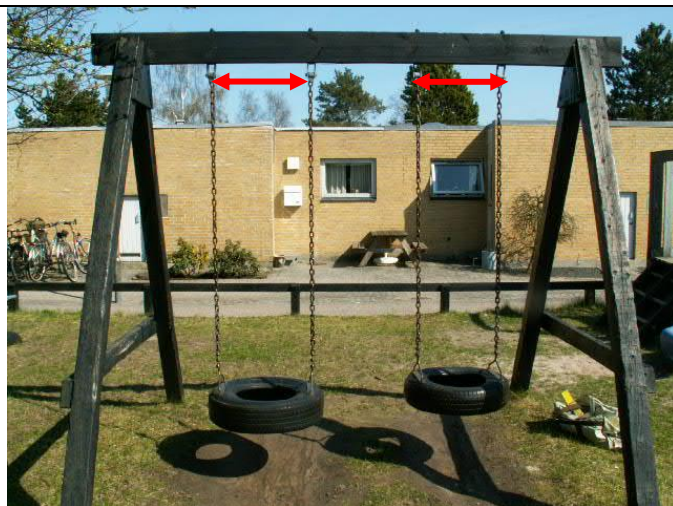
Foto 123

Gyngesædernes stabilitet lever ikke op til kravene, fordi gyngephængene på overliggeren sidder for tæt.

Afstanden mellem de øverste gyngephæng skal være større end bredden på sædet.

Afstanden mellem disse ophæng skal min. være 5 % af den længde, der måles fra overkant sæde op til beslagets omdrejningspunkt + bredden på selve gyngesædet.

DS/EN 1176-2 Pkt. 4.4.2 Gyngesæders stabilitet

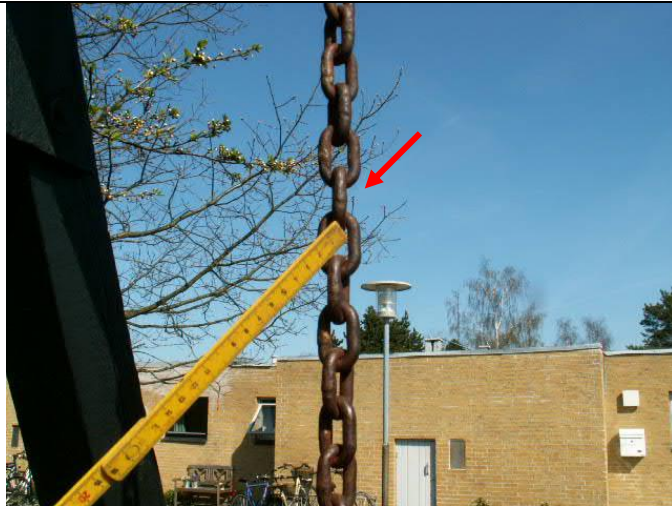
Foto 124

Kædeled må maks. have en åbning på 8,6 mm målt i en hvilken som helst retning.

DS/EN 1176-1 Pkt. 4.2.13 Kæder

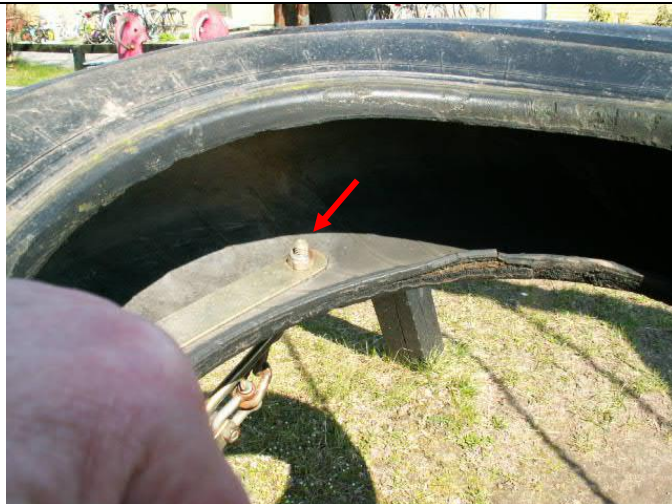
Foto 125

Der er synlige gevindstykker, som stikker ud fra redskabet. Gevind kan skære børnene eller hænge fast i beklædning.

DS/EN 1176-1 Pkt. 4.2.5 Redskabers finish

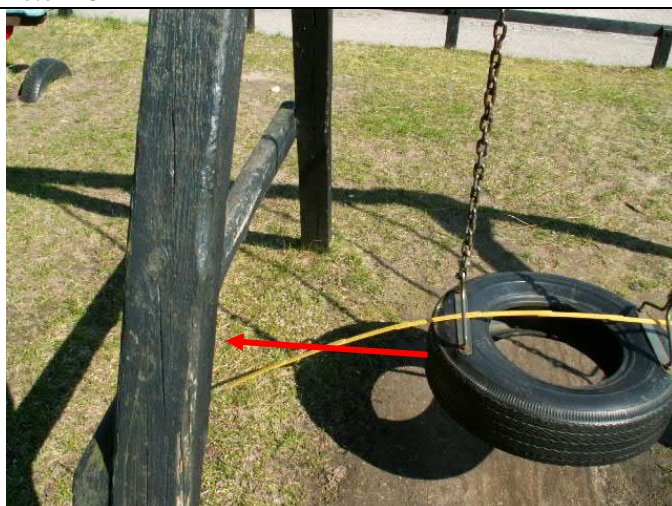
Foto 126

Børnene kan komme til skade, hvis de støder ind i stativet. Afstanden mellem gyngesæde og stativ er for lille. Afstanden skal her min. være 20 % af ophængets længde + 20 cm.

DS/EN 1176-2 Pkt. 4.4.1 Mindste afstand mellem gyngesæde

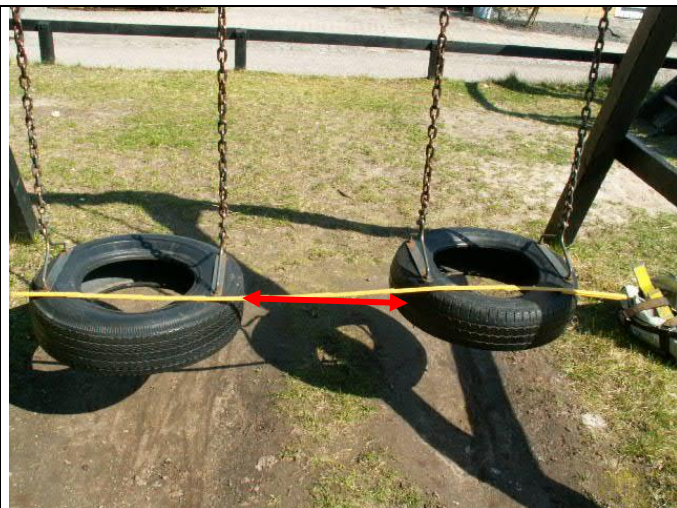
Foto 127

Børnene kan komme til skade, hvis de støder ind i den anden gyng.

Afstanden mellem gyngerne er for lille. Her skal afstanden min. være 20 % af ophængets længde + 30 cm.

DS/EN 1176-2 Pkt. 4.4.1 Mindste afstand mellem gynger

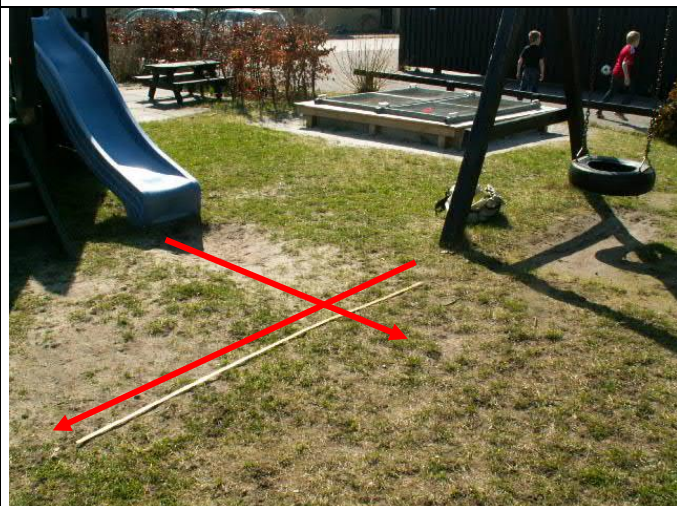
Foto 128

De to legeredskabers stødområder overlapper hinanden. Stødområder må ikke overlappe hinanden.

DS/EN 1176-1 Pkt. 4.2.8.1.3 Stødområdets dimensioner

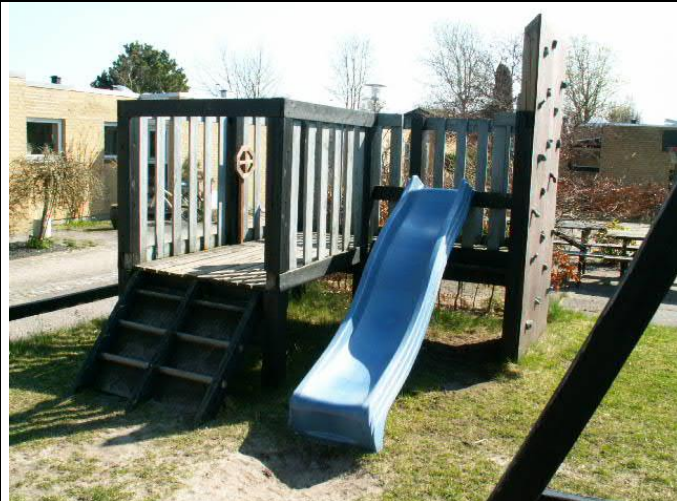
Foto 129

Der blev ved inspektionen ikke fundet en fyldestgørende mærkning af redskabet.

DS/EN 1176-1 Pkt. 7 Mærkning

DS/EN 1176-3 Pkt. 6 Mærkning

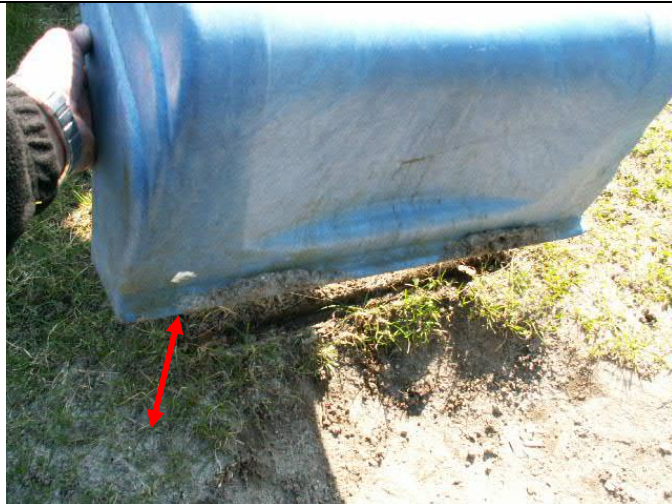
Foto 130

Legeredskaber skal monteres sikkert og forsvarligt. Her kan rutsjebanen løftes op fra underlaget.

EN 1176-7 Pkt. 5.1 Installation

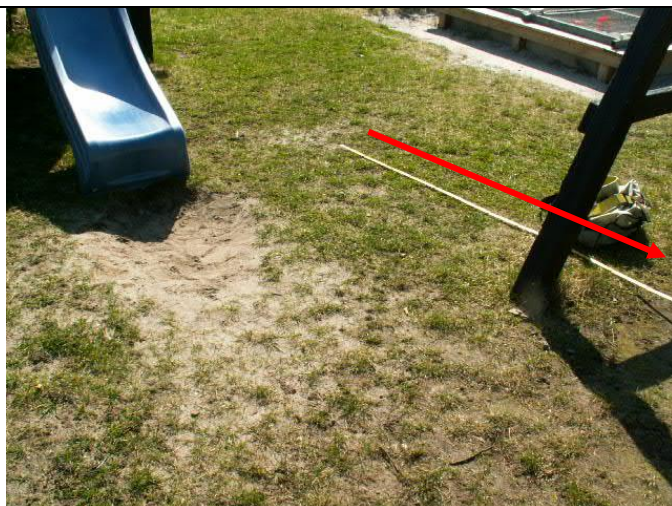
Foto 131

Der er hårde genstande i stødområdet ved rutschebanens udløbsområde. Der må ikke være hårde genstande i stødområdet.

Stødområdet strækker sig 1 m ud på hver side af udløbsområdet og 2 m frem fra rutschebanens afslutning.

DS/EN 1176-3 Pkt. 4.8 Stødområde

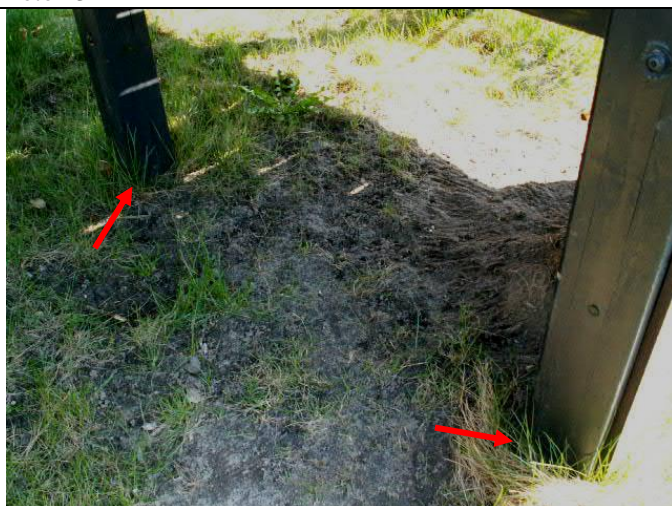
Foto 132

Træværk er i direkte kontakt med jord. Det bør derfor dokumenteres, at det anvendte træ har tilstrækkelig holdbarhed i henhold til klasse 1 og 2 - anført i 4.2.2 i EN 350-2:1994 - for at undgå en sammenstyrtningsulykke.

DS/EN 1176-1 Pkt. 4.1.3 a, Træ og lignende produkter

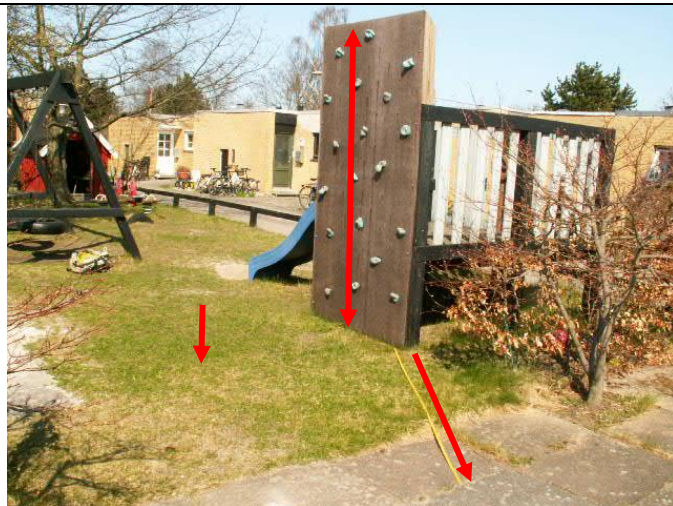
Foto 133

Børnene kan slå sig ved fald fra legeredskabet, da græs, fliser og hæk befinder sig i stødområdet / faldrummet.

Udstrækningen af stødområdet beregnes efter faldhøjde/3 x 2 + 0,5 m. Faldrummets udstrækning skal være min. 1,5 m.

Der må ikke være hårde genstande i stødområdet / faldrummet.

DS/EN 1177 Pkt. 4.2 Støddæmpning.

DS/EN 1176-1 Pkt. 4.2.8.4 Beskyttelse af brugere i faldrummet

DS/EN 1176-1 Pkt. 4.2.8.1.3 Stødområdets dimensioner

DS/EN 1176-1 Pkt. 4.2.8.3 Faldrummets udstrækning

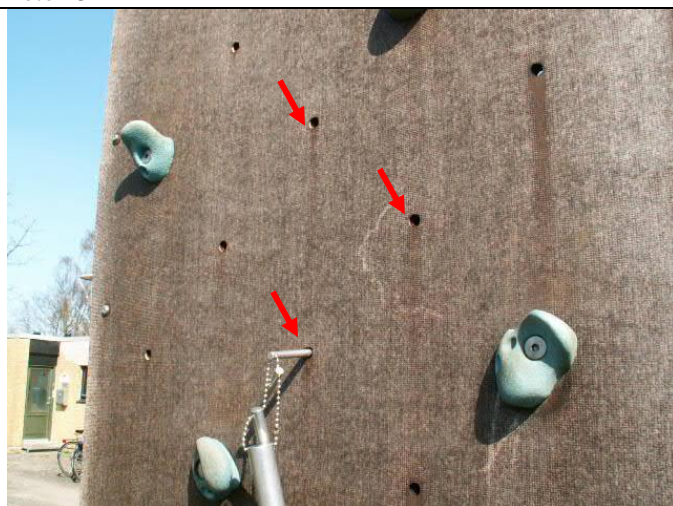
Foto 135

Der må ikke være huller på mellem 8 og 25 mm i diameter i legeredskaber mere end 1,2 m fra faldunderlaget, som kan fange børnenes fingre.

DS/EN 1176-1 Pkt. 4.2.7.6 Fastklemning af fingre

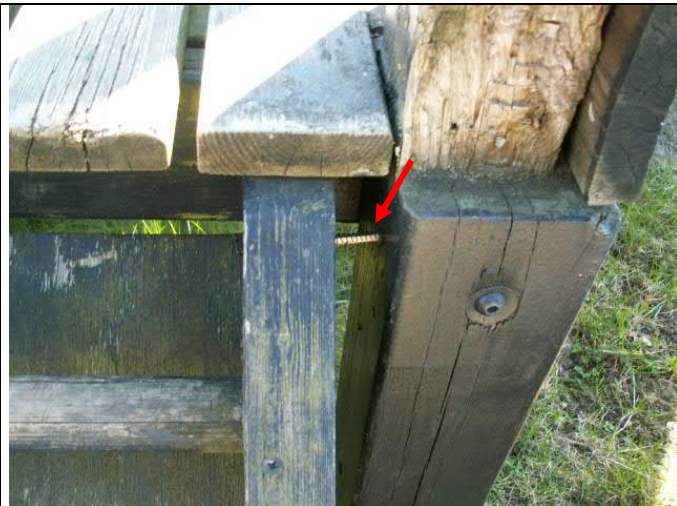
Foto 136

Der er synlige gevindstykker, som stikker ud fra redskabet. Gevind kan skære børnene eller hænge fast i beklædning.

DS/EN 1176-1 Pkt. 4.2.5 Redskabers finish

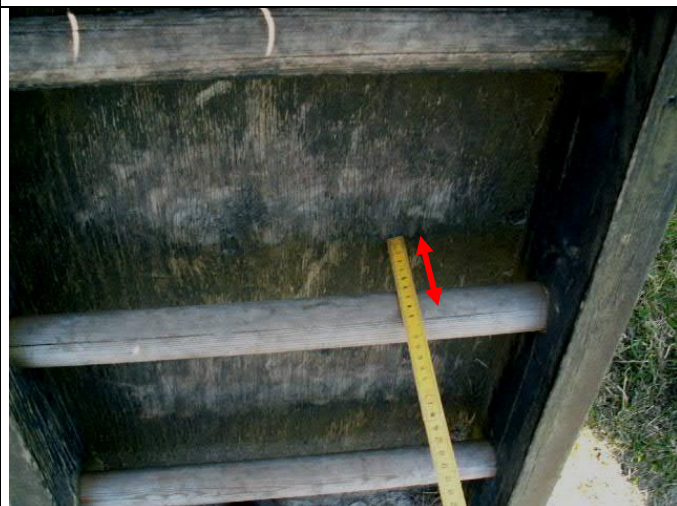
Foto 137

Stigen er konstrueret forkert.

Der skal være et frit rum bag stigen på mindst 9 cm (målt fra midten af trinnet) for at opnå et sikkert fodfæste.

DS/EN 1176-1 Pkt. 4.2.9.1 Stiger

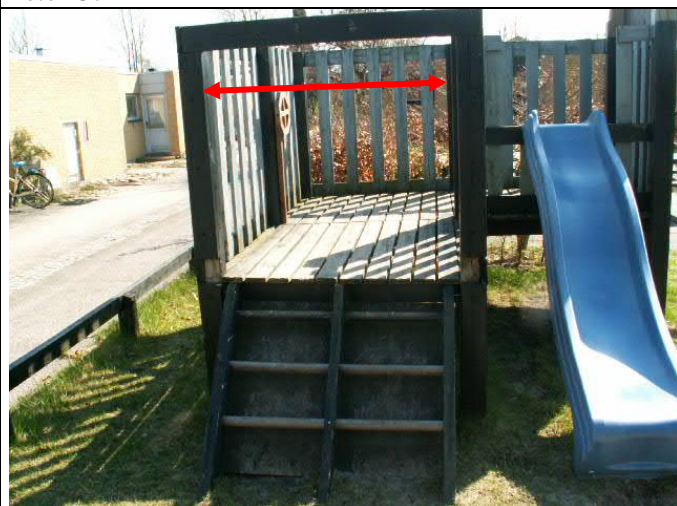
Foto 138

Faldværnet er placeret for højt.

Faldværnet skal gå på tværs af adgangen, og overkanten skal placeres i en højde mellem 60 og 85 cm over ståfladen.

DS/EN 1176-1 Pkt. 4.2.4.3 Faldværn

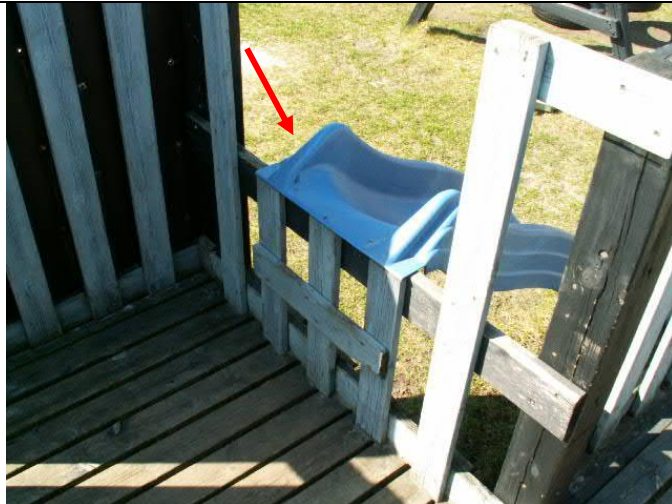
Foto 139

Børnene kan falde ud over kanterne, når de befinder sig i siddeområdet. Der skal være en sideafskærmning med en højde på min. 50 cm.

DS/EN 1176-3 Pkt. 4.3.4 Rutschebanens sider

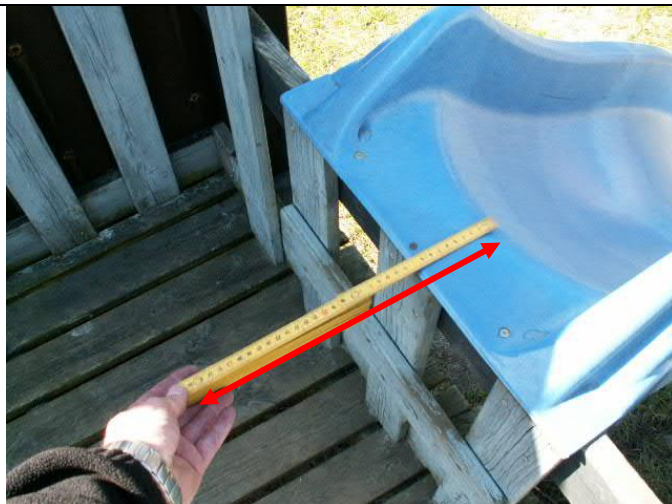
Foto 140

Siddeområdet på den viste rutschebane er ikke udført korrekt. Alle rutschebaner skal have et siddeområde med en længde på min. 35 cm med et maksimalt fald på 5°.

DS/EN 1176-3 Pkt. 4.3 Siddeområde

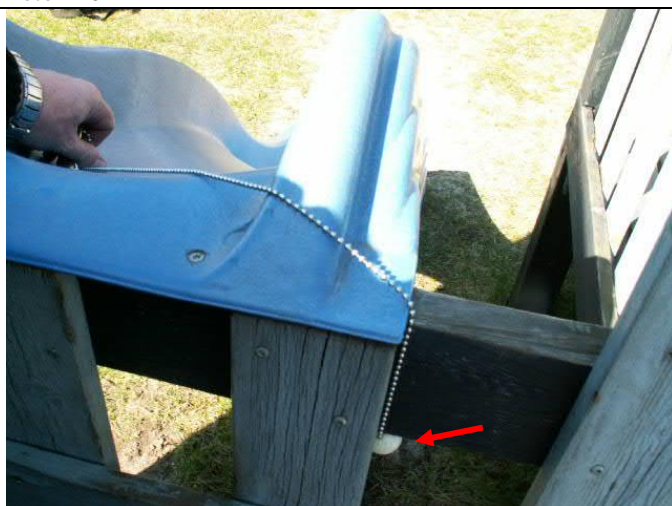
Foto 141

Der er risiko for kvælning, hvis eksempelvis en anoraksnor sætter sig fast i revnerne omkring rutschebanens siddeområde. Se også efterfølgende foto med eksempel, hvor snortesteren sætter sig fast.

DS/EN 1176-1 Pkt. 4.2.7.3 Fastklemning af tøj
 Anneks D 3.2.1 Rutschebaner

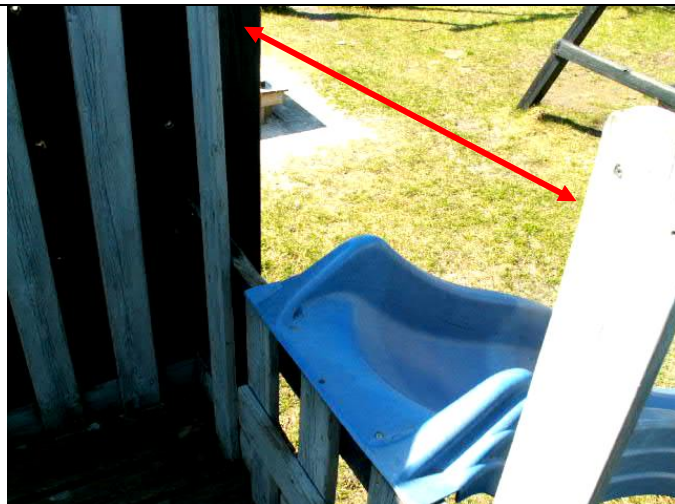
Foto 143

Der mangler sikringsrør ved rutschebanen. Faldvænet skal gå på tværs af siddeområdet, og overkanten skal placeres mellem 70 og 90 cm over siddeområdet.

DS/EN 1176-3 Pkt. 4.3.5 Adgang (faldværn)

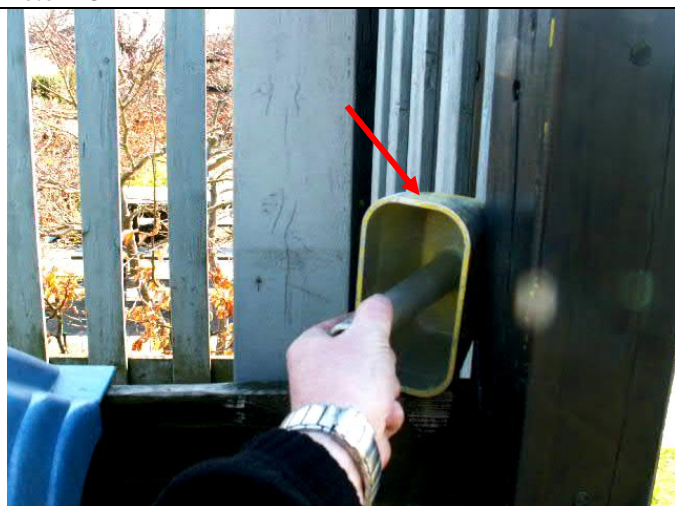
Foto 144

Hvis et barn kravler igennem viste hul med enten ben eller overkrop først, og hovedet ikke kan følge med igennem, vil der være risiko for fastklemning og dermed kvælning. Huller må ikke være mellem 8,9 og 23 cm, når de er placeret mere end 60 cm over underlaget eller ståfladen. Se også efterfølgende fotos med eksempler.

DS/EN 1176-1 Pkt. 4.2.7.2 Fastklemning af hoved og hals. Figur D1 prøvedorn C

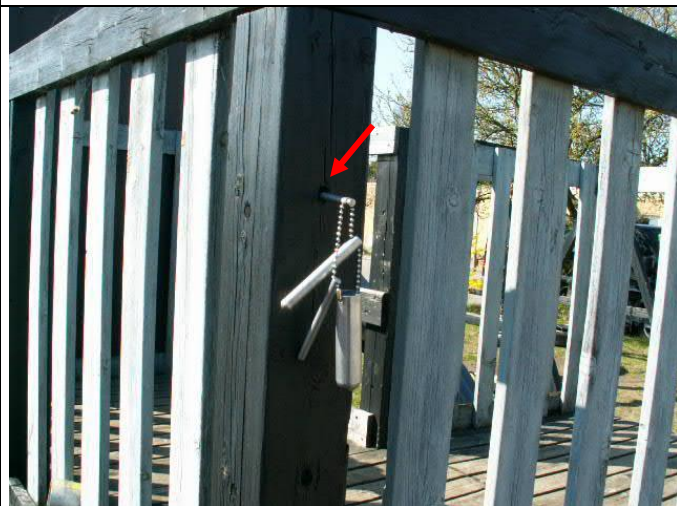
Foto 147

Der må ikke være huller på mellem 8 og 25 mm i diameter i legeredskaber mere end 1,2 m fra faldunderlaget, som kan fange børnenes fingre.

DS/EN 1176-1 Pkt. 4.2.7.6 Fastklemning af fingre

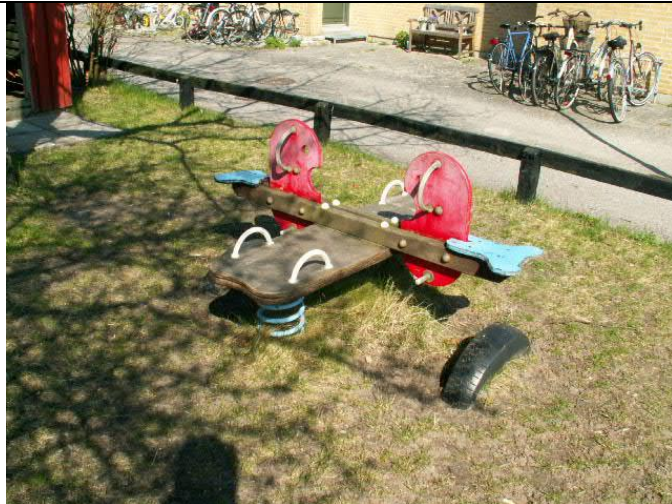
Foto 148

Der blev ved inspektionen ikke fundet en fyldestgørende mærkning af redskabet.

- DS/EN 1176-1 Pkt. 7 Mærkning
- DS/EN 1176-6 Pkt. 7 Mærkning

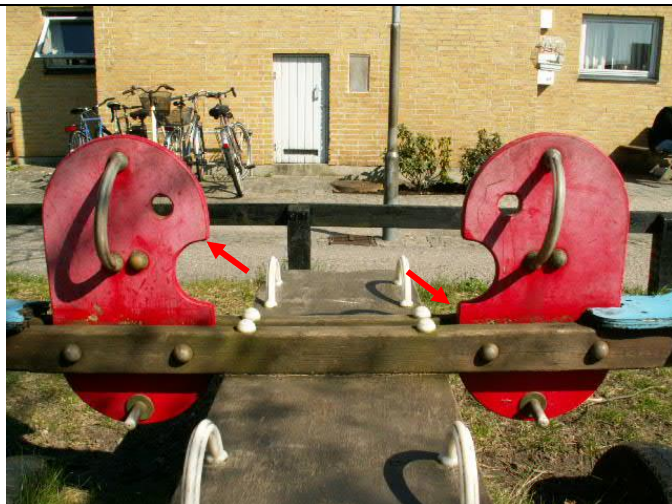
Foto 149

Ændringer i vipperedskabets hovedprofil skal udføres med en radius på mindst 2 cm.

- DS/EN 1176-6 Pkt. 4.9 Profiler

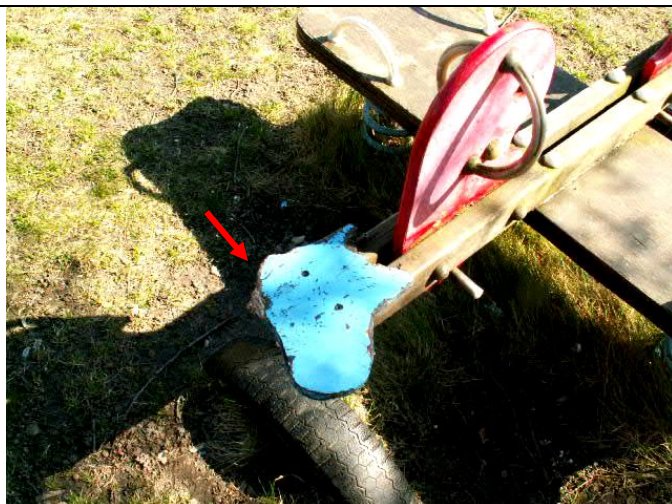
Foto 150

Der kan opstå farlige situationer pga. manglende vedligeholdelse. Der er brud på sædet med deraf følgende risiko for splinter.

- DS/EN 1176-7 Pkt. 8.2.7 Korrigerende vedligeholdelse

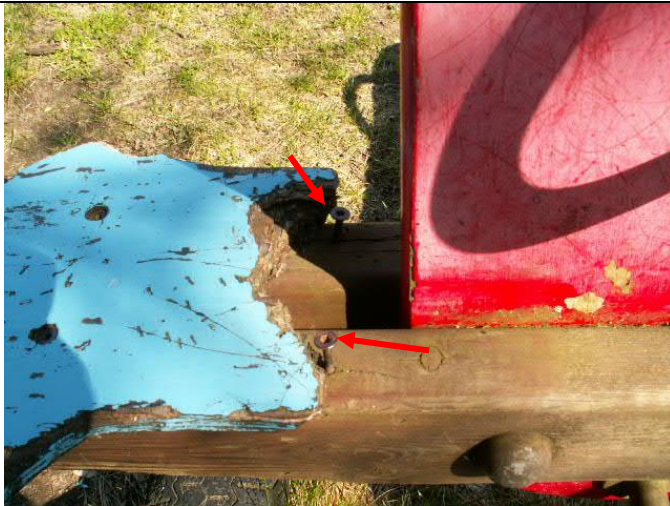
Foto 151

Spidse og skarpkantede komponenter som eksempelvis søm og skruer må ikke stikke ud fra redskabet, så man kan rive, slå eller skære sig på dem.

DS/EN 1176-1 Pkt. 4.2.5 Redskabers finish
DS/EN 1176-7 Pkt. 8.2.6 Rutinemæssig vedligeholdelse

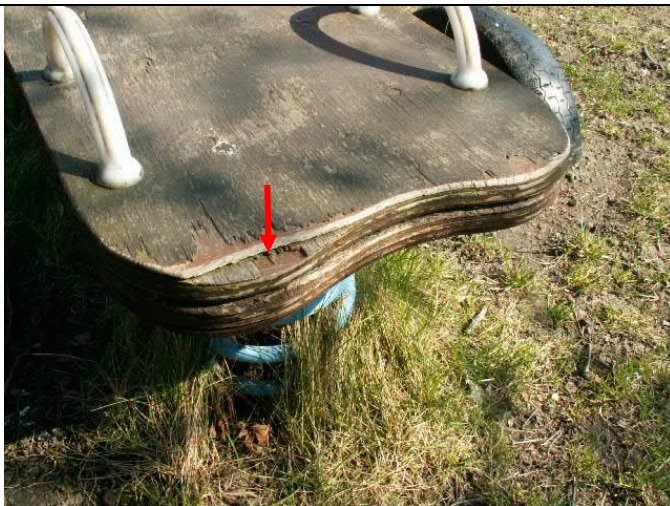
Foto 152

Børnene risikerer at skære eller stikke sig på grund af redskabets ru overflade. Legeredskaber må ikke have ru overflader, hvorpå børn kan stikke sig, og på den måde få splinter i huden.

DS/EN 1176-1 Pkt. 4.2.5 Redskabers finish
DS/EN 1176-7 Pkt. 8.2.6 Rutinemæssig vedligeholdelse

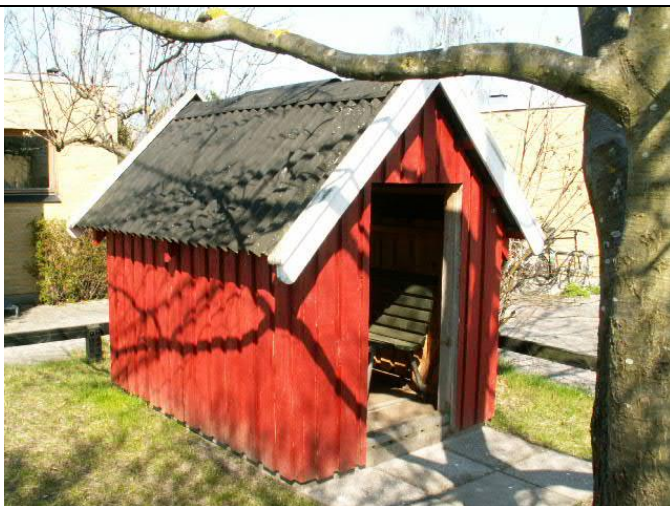
Foto 153

Der blev ved inspektionen ikke fundet en fyldestgørende mærkning af redskabet.

DS/EN 1176-1 Pkt. 7 Mærkning

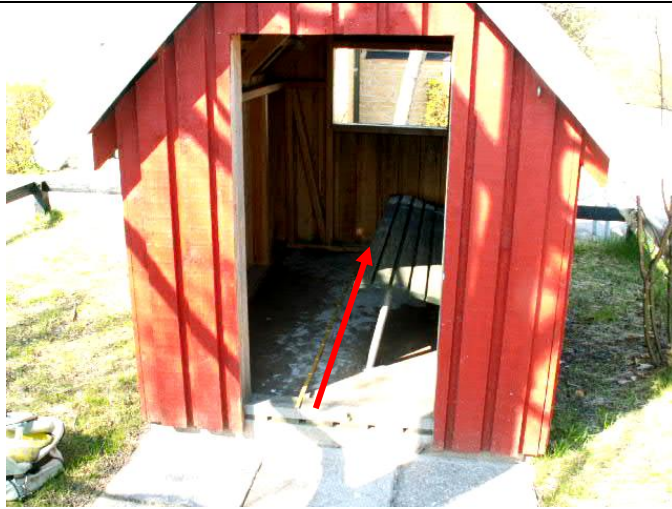
Foto 154

Børnene skal kunne få hjælp udefra, hvis der er behov for det. I dette legehuse kræves der to adgangsveje. Dette gælder, når huset er mere end 2 m dybt. Udgange skal have en diameter på min. 50 cm.

DS/EN 1176-1 Pkt. 4.2.3 Adgang for voksne

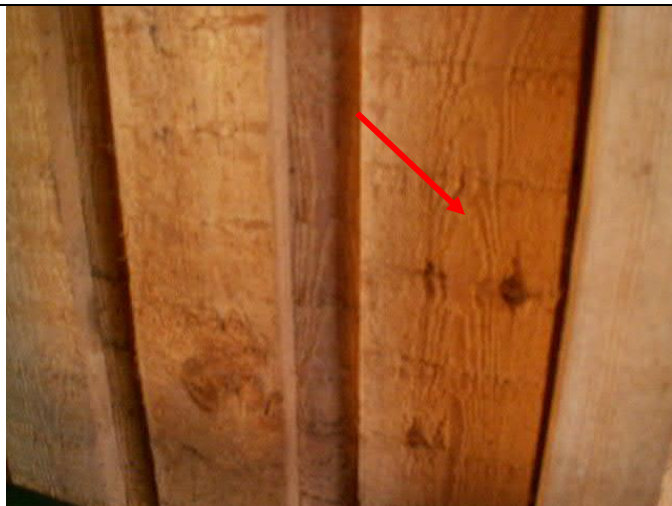
Foto 155

Der er anvendt uhøvlet træ i konstruktionen, så børn risikerer at stikke sig eller få splinter i huden. Der må ikke være overflader på et legeredskab, hvor børn kan få splinter i huden.

DS/EN 1176-1 Pkt. 4.2.5 Redskabers finish

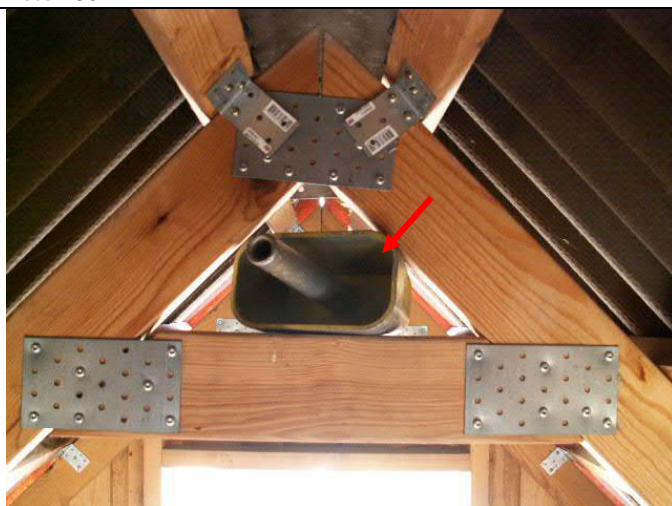
Foto 156

Hvis et barn kravler igennem viste hul med enten ben eller overkrop først, og hovedet ikke kan følge med igennem, vil der være risiko for fastklemning og dermed kvælning. Huller må ikke være mellem 8,9 og 23 cm, når de er placeret mere end 60 cm over underlaget eller ståfladen.

DS/EN 1176-1 Pkt. 4.2.7.2 Fastklemning af hoved og hals. Figur D1 prøvedorn C

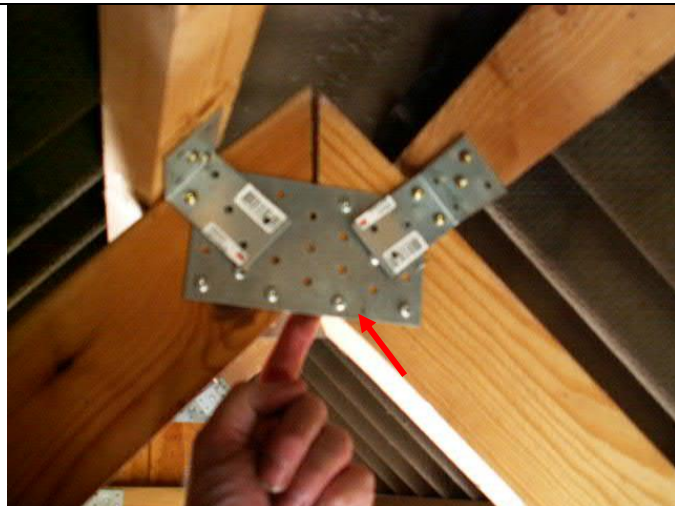
Foto 157

Redskabet har kanter og afslutninger, som ikke er forskriftsmæssigt afrundede. Skarpe kanter kan være farlige, hvis børn rammer dem.

Kanter skal være afrundede med en radius på min. 3 mm.

DS/EN 1176-1 Pkt. 4.2.5 Redskabers finish

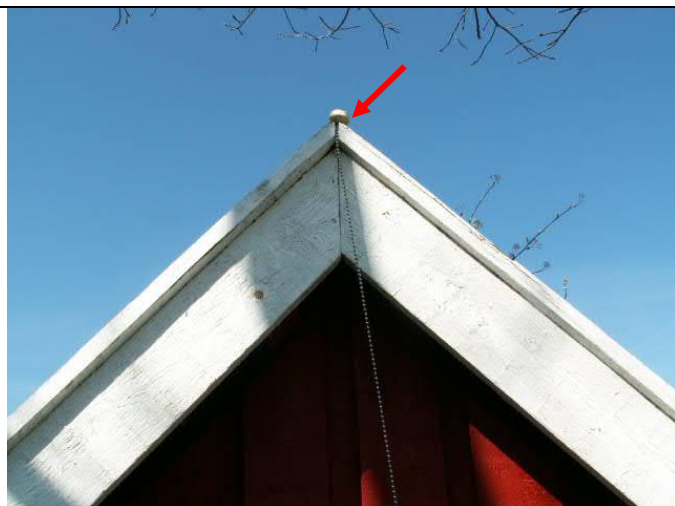
Foto 158

Der er revner og sprækker i tagkonstruktionen, og kommer et barn eksempelvis til at hænge fast i en anoraksnor her, er der risiko for kvælning. Det gælder flere steder på taget. Se også efterfølgende fotos.

DS/EN 1176-1 Pkt. 4.2.7.3 Fastklemning af tøj
 Anneks D 3.2.3 Tage

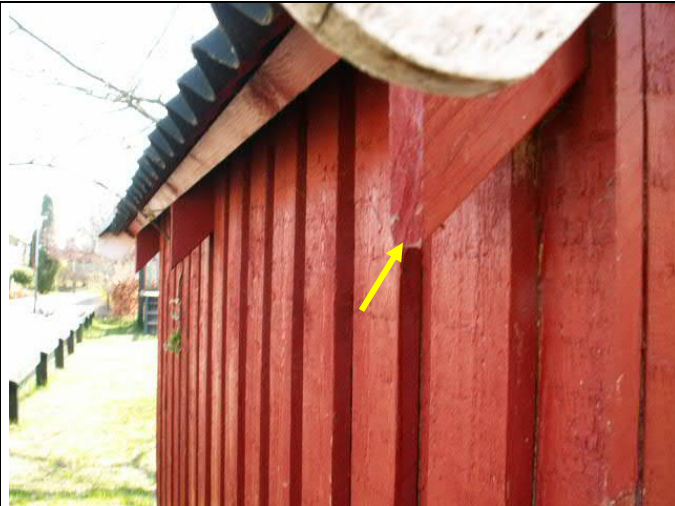
Foto 160

Det spidse hjørne kan betragtes som en uventet forhindring i rummet på eller rundt omkring et legeredskab, og kan forårsage kvæstelser, hvis man rammer det.

DS/EN 1176-1 Pkt. 4.2.8.5 Beskyttelse mod kvæstelser som følge af andre bevægelser
