INSPEKTIONSRAPPORT LEGEPLADS

Legepladserne i Gård 1 – 5
Fasanvænget
2980 Kokkedal

18. april 2011

KMC 2011-003

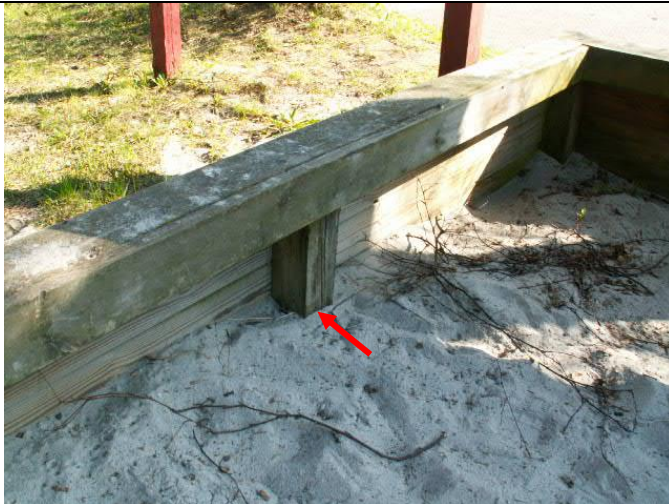
Foto 55

Træværk er i direkte kontakt med jord. Det bør derfor dokumenteres, at det anvendte træ har tilstrækkelig holdbarhed i henhold til klasse 1 og 2 - anført i 4.2.2 i EN 350-2:1994.

DS/EN 1176-1 Pkt. 4.1.3 a, Træ og lignende produkter

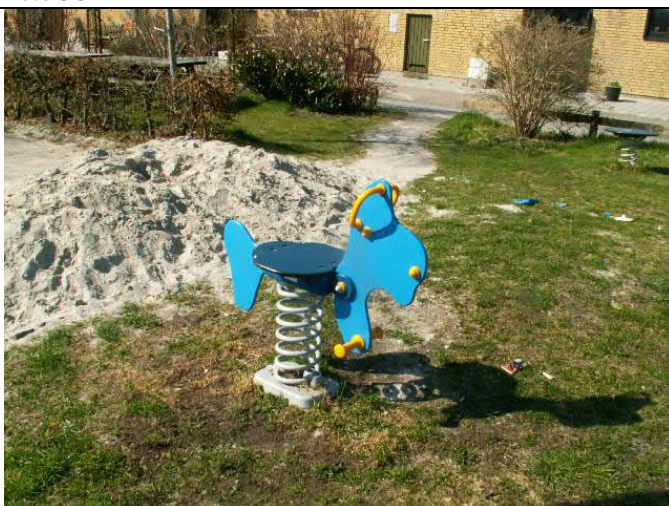
Foto 57

Der blev ved inspektionen ikke fundet en fyldestgørende mærkning af redskabet.

DS/EN 1176-1 Pkt. 7 Mærkning

DS/EN 1176-6 Pkt. 7 Mærkning

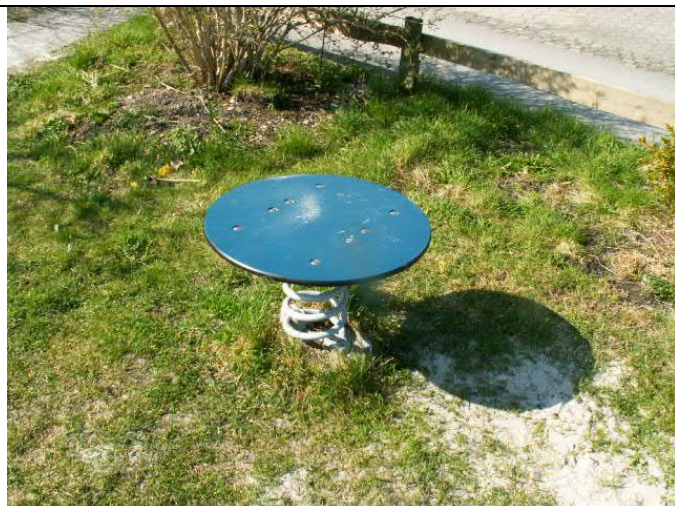
Foto 58

Der blev ved inspektionen ikke fundet en fyldestgørende mærkning af redskabet.

DS/EN 1176-1 Pkt. 7 Mærkning

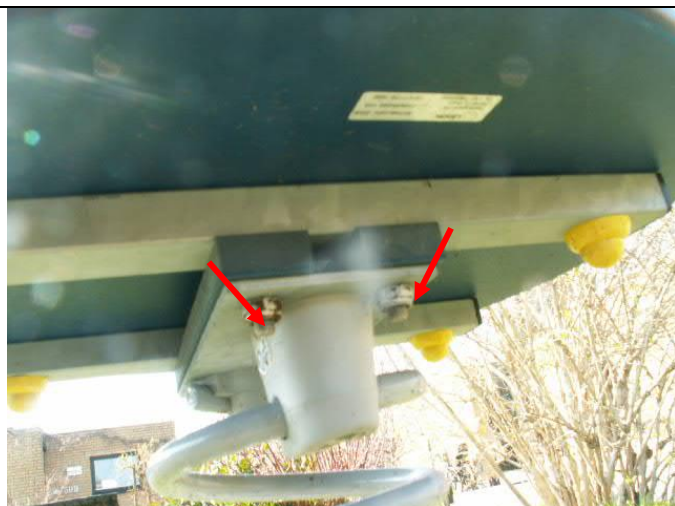
Foto 59

Der er synlige gevindstykker, som stikker ud fra redskabet. Gevind kan skære børnene eller hænge fast i beklædning.

DS/EN 1176-1 Pkt. 4.2.5 Redskabers finish

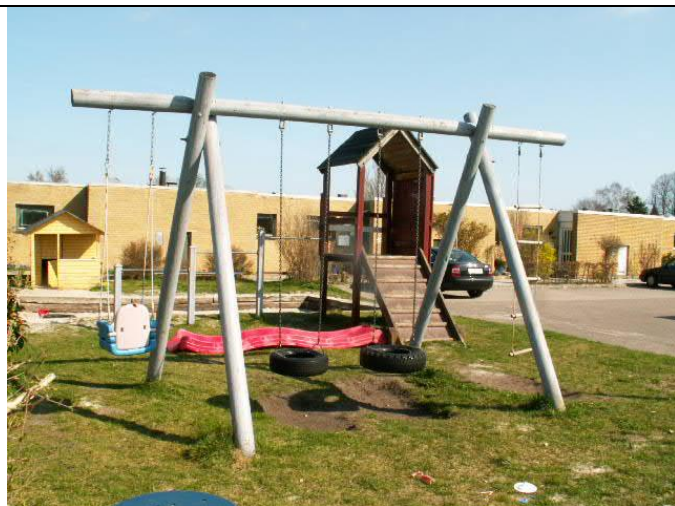
Foto 60

Der blev ved inspektionen ikke fundet en fyldestgørende mærkning af redskabet.

DS/EN 1176-1 Pkt. 7 Mærkning
 DS/EN 1176-2 Pkt. 6 Mærkning

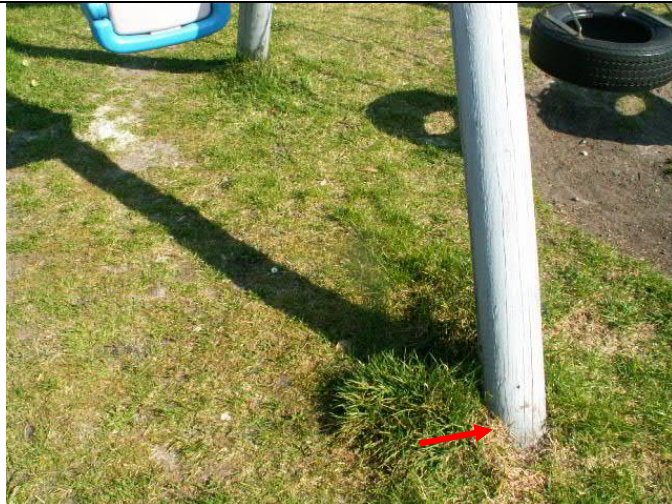
Foto 61

Træværk er i direkte kontakt med jord. Det bør derfor dokumenteres, at det anvendte træ har tilstrækkelig holdbarhed i henhold til klasse 1 og 2 - anført i 4.2.2 i EN 350-2:1994 - for at undgå en sammenstyrtningsulykke.

DS/EN 1176-1 Pkt. 4.1.3 a, Træ og lignende produkter

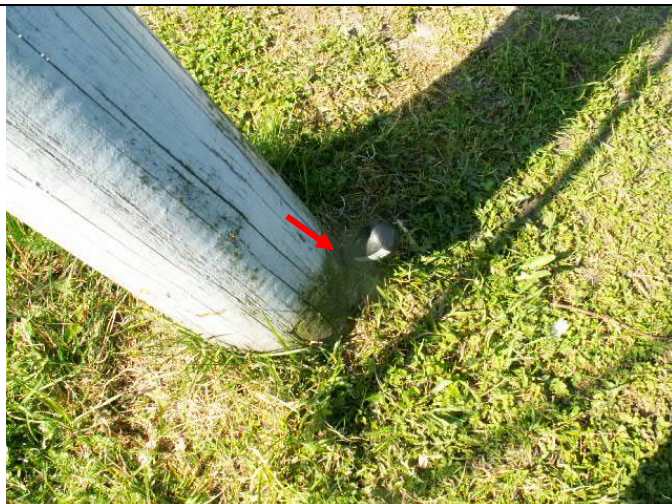
Foto 62

Der kan opstå farlige situationer pga. manglende vedligeholdelse. En syl kan presses ind i træværket.

DS/EN 1176-7 Pkt. 8.2.7 Korrigerende vedligeholdelse

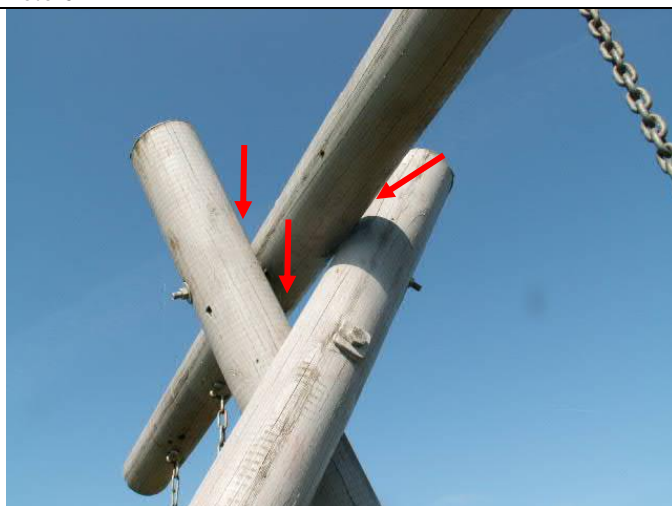
Foto 63

Der er risiko for, at tøj og beklædningsgenstande kan komme i klemme alle steder, hvor dette rundtømmer mødes.

Dele, der mødes i nedadgående retning, så de danner en vinkel på 60° eller derunder, udgør en fare for fastklemning og dermed en risiko for kvælning.

DS/EN 1176-1 Pkt. 4.2.7.1 Beskyttelse mod fastklemning

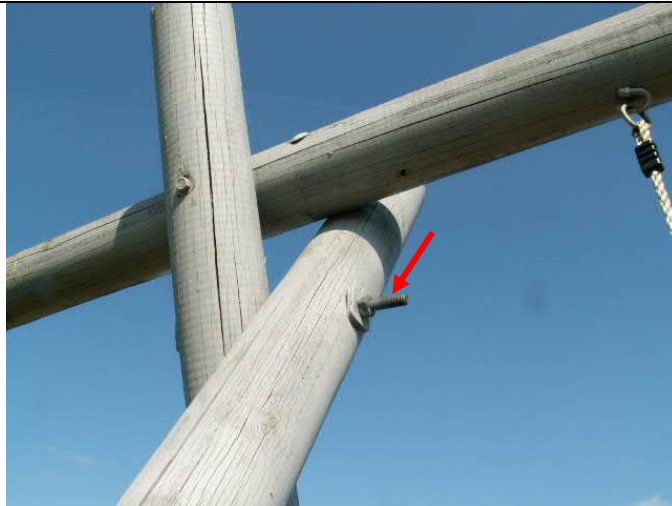
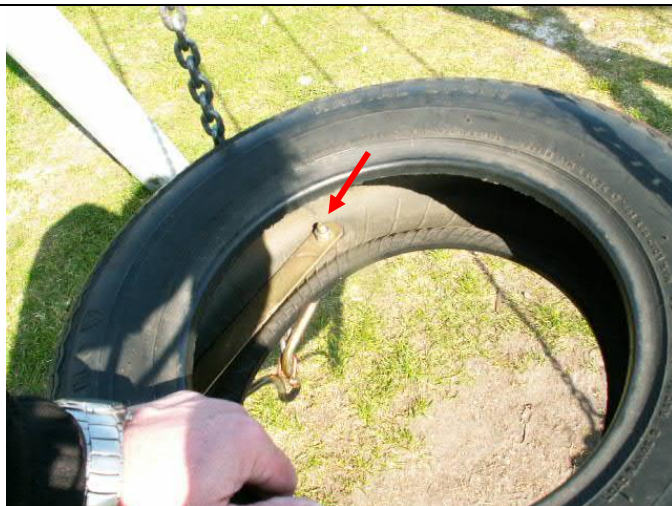
Foto 64

Der er synlige gevindstykker, som stikker ud fra redskabet. Gevind kan skære børnene eller hænge fast i beklædning. Se også efterfølgende foto med eksempel.

DS/EN 1176-1 Pkt. 4.2.5 Redskabers finish

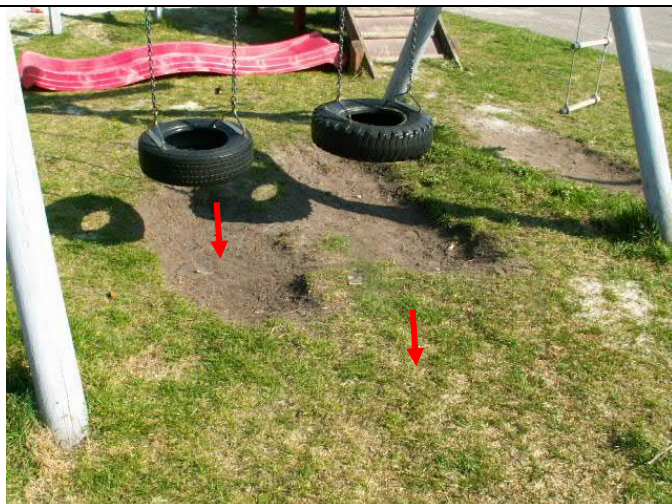
Foto 66

Faldunderlaget vurderes ikke at have tilstrækkelig god kvalitet.

DS/EN 1177 Pkt. 4.2 Støddæmpning

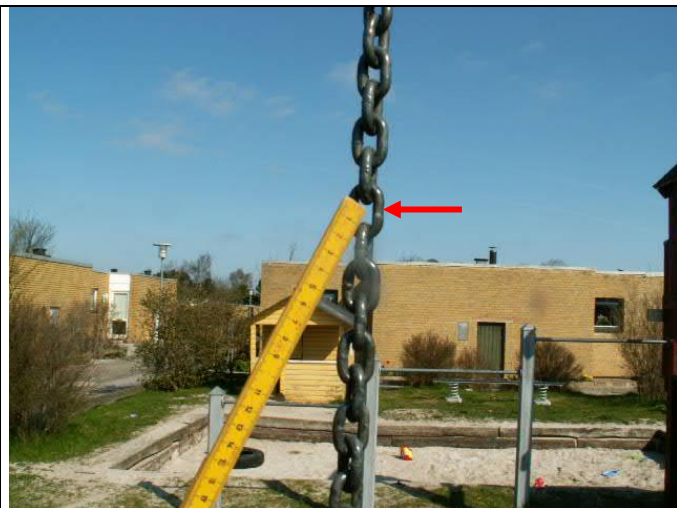
Foto 67

Kædeled må maks. have en åbning på 8,6 mm målt i en hvilken som helst retning.

DS/EN 1176-1 Pkt. 4.2.13 Kæder

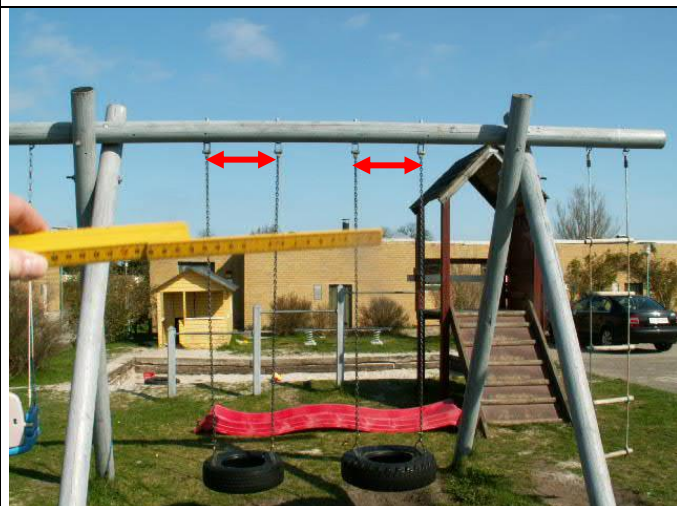
Foto 68

Gyngesædernes stabilitet lever ikke op til kravene, fordi gyngephængene på overliggeren sidder for tæt. Afstanden mellem de øverste gyngephæng skal være større end bredden på sædet. Afstanden mellem disse ophæng skal min. være 5 % af den længde, der måles fra overkant sæde op til beslagets omdrejningspunkt + bredden på selve gyngesædet.

DS/EN 1176-2 Pkt. 4.4.2 Gyngesæders stabilitet

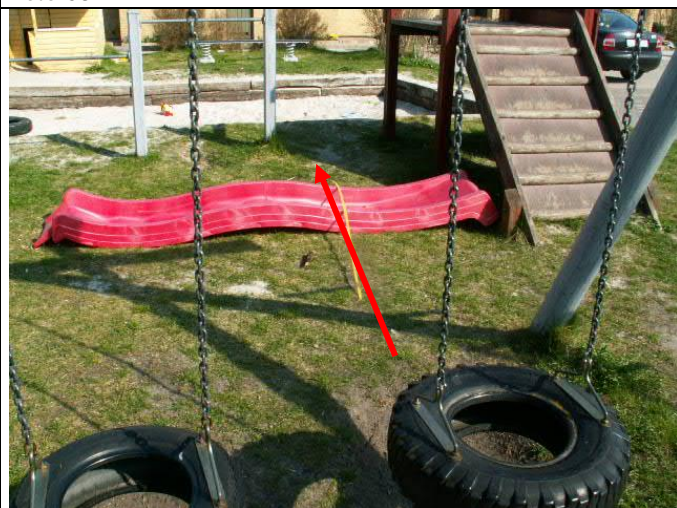
Foto 69

Børnene kan slå sig, hvis de falder af gyngen, da udstrækningen af underlaget ikke er stor nok. Udstrækningen af underlaget skal min. være gyngens ophæng x 0,867 m + 2,25 m til kantafrænsning (dette gælder på begge sider af gyngen). Der må ikke være hårde genstande i underlaget.

DS/EN 1176-2 Pkt. 4.10 Stødområde
DS/EN 1177 Pkt. 4.2 Støddæmpning

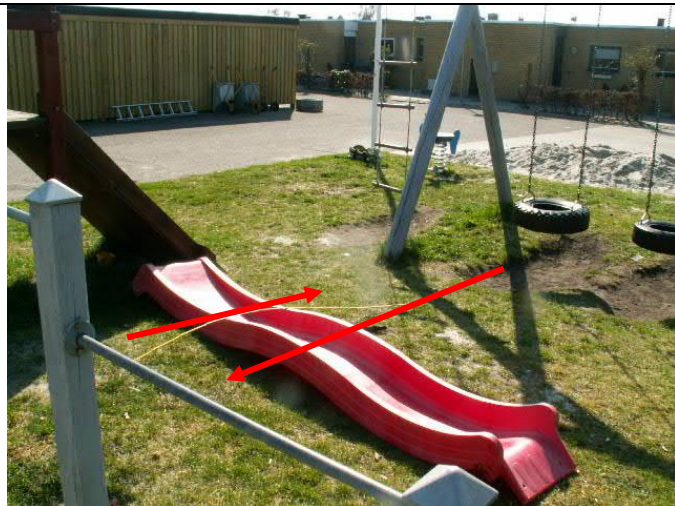
Foto 70

De to legeredskabers stødområder overlapper hinanden. Stødområder må ikke overlappe hinanden.

DS/EN 1176-1 Pkt. 4.2.8.1.3 Stødområdets dimensioner

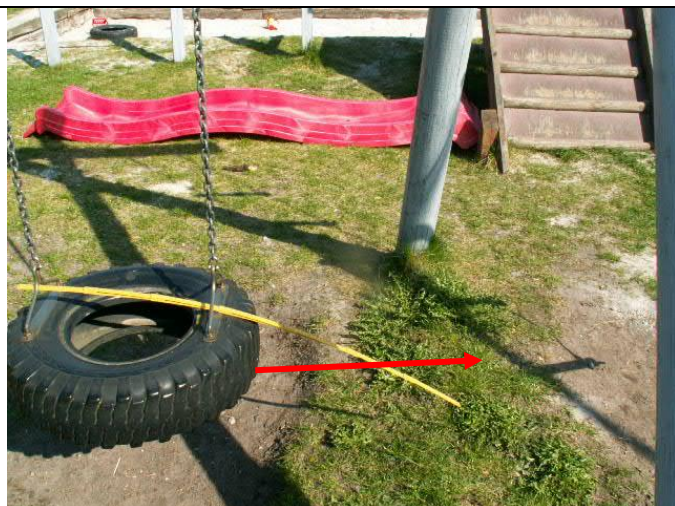
Foto 71

Børnene kan komme til skade, hvis de støder ind i stativet. Afstanden mellem gynges og stativ er for lille. Afstanden skal her min. være 20 % af ophængets længde + 20 cm.

DS/EN 1176-2 Pkt. 4.4.1 Mindste afstand mellem gynger

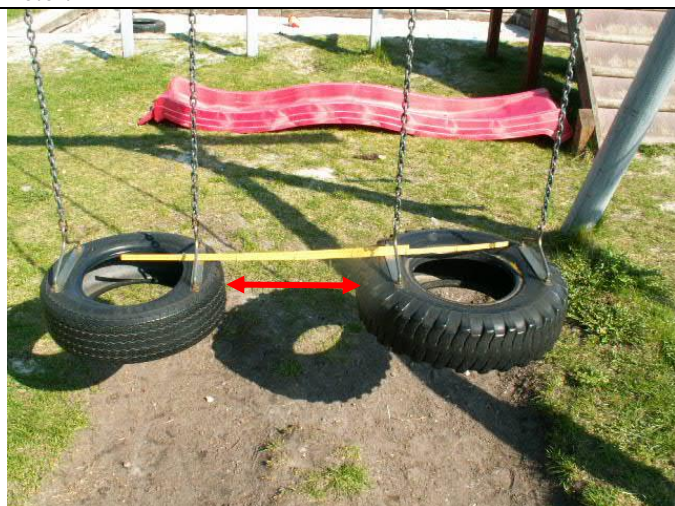
Foto 72

Børnene kan komme til skade, hvis de støder ind i den anden gynges. Afstanden mellem gyngerne er for lille. Her skal afstanden min. være 20 % af ophængets længde + 30 cm.

DS/EN 1176-2 Pkt. 4.4.1 Mindste afstand mellem gynger

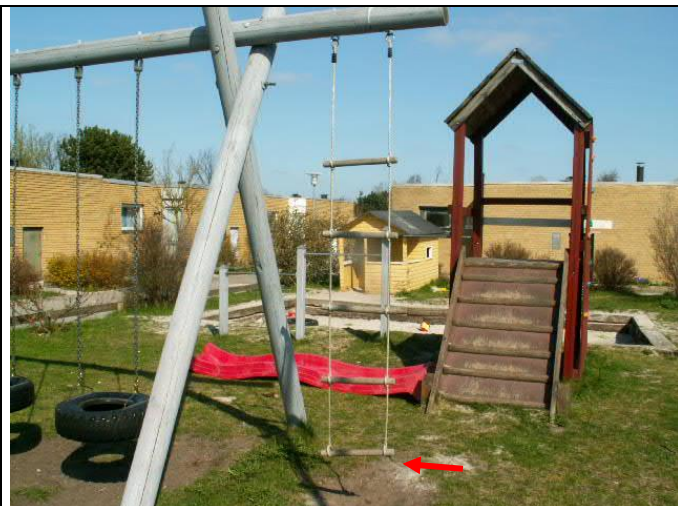
Foto 73

Ifølge legepladsstandarden er der her tale om en gyngesæde, og betragtet som gyngesæde overholder redskabet stort set ingen krav beskrevet i DS/EN 1176-2.

Man kan blandt andet nævne krav til faldunderlagets beskaffenhed, faldunderlagets udstrækning, frihøjden, afstand til konstruktion og gyngesæders slagstyrke.

- DS/EN 1176-2 Pkt. 4.2 Frihøjde
- DS/EN 1176-2 Pkt. 4.4.1 Mindste afstand mellem gyngesæder
- DS/EN 1176-2 Pkt. 4.10 Stødområde
- DS/EN 1176-2 Pkt. 4.10 Stødområde
- DS/EN 1177 Pkt. 4.2 Støddæmpning

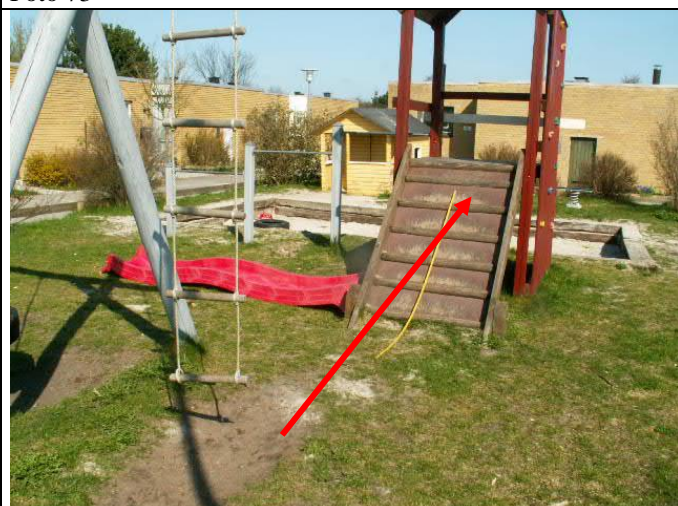
Foto 74

Børnene kan slå sig, hvis de falder af gyngen, da udstrækningen af underlaget ikke er stor nok.

Udstrækningen af underlaget skal min. være gyngens ophæng x 0,867 m + 2,25 m til kantafrænsning (dette gælder på begge sider af gyngen).

Faldunderlaget vurderes ikke at have tilstrækkelig god kvalitet.

- DS/EN 1176-2 Pkt. 4.10 Stødområde
- DS/EN 1177 Pkt. 4.2 Støddæmpning

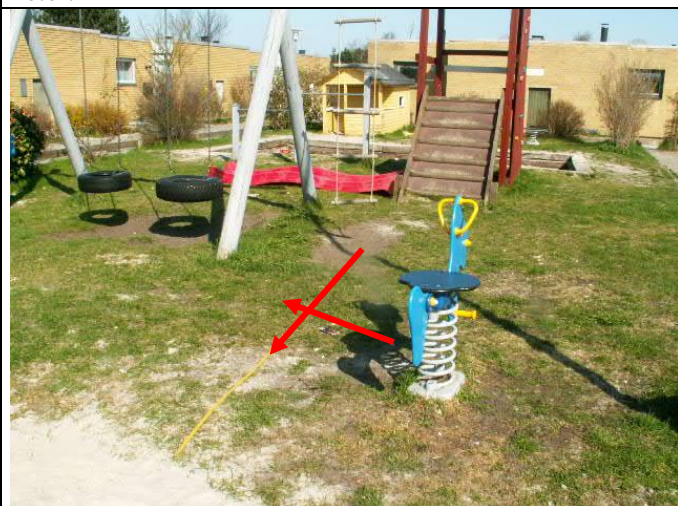
Foto 75

De to redskabers faldrum overlapper hinanden. Gyngers faldrum må ikke overlappes.

- DS/EN 1176-1 Pkt. 4.2.8.3 Faldrummets udstrækning

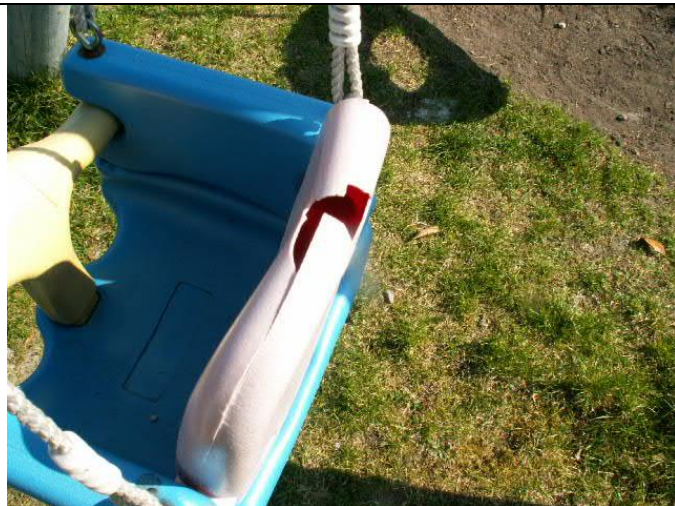
Foto 76

Der kan opstå farlige situationer pga. manglende vedligeholdelse. Der er brud på plasten med risiko for at børn skærer eller stikker sig.

DS/EN 1176-7 Pkt. 8.2.7 Korrigerende vedligeholdelse

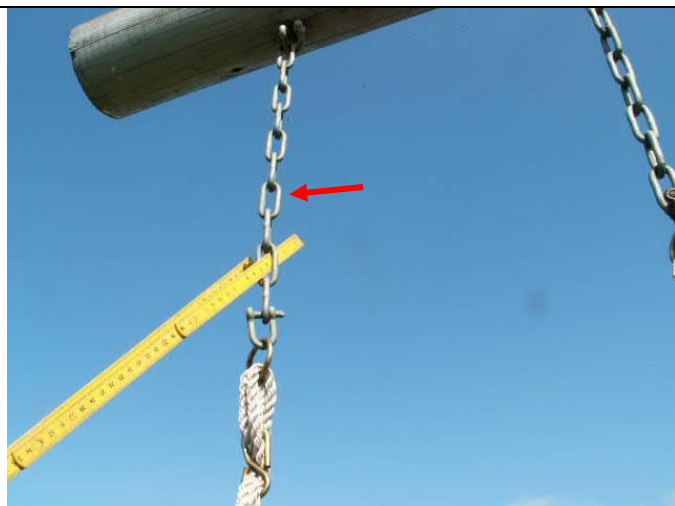
Foto 77

Kædeled må maks. have en åbning på 8,6 mm målt i en hvilken som helst retning.

DS/EN 1176-1 Pkt. 4.2.13 Kæder

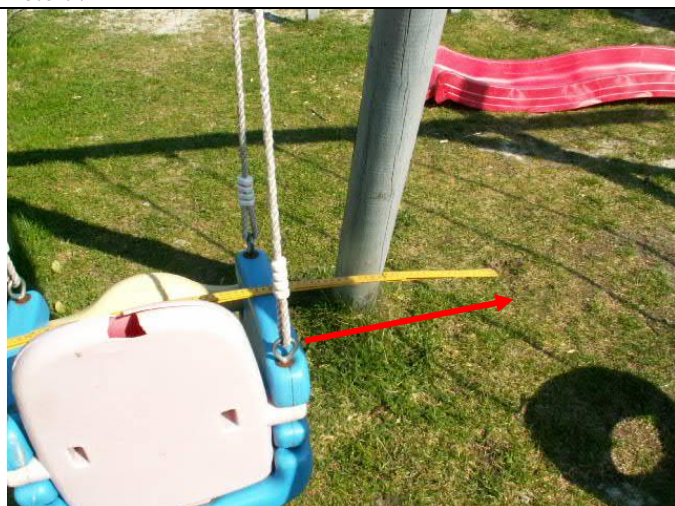
Foto 78

Børnene kan komme til skade, hvis de støder ind i stativet. Afstanden mellem gyngerne er for lille. Her skal afstanden min. være 20 % af ophængets længde + 30 cm.

DS/EN 1176-2 Pkt. 4.4.1 Mindste afstand mellem gynger

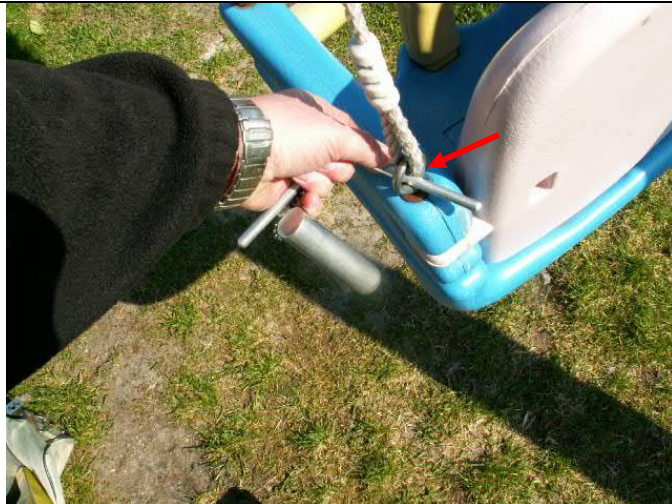
Foto 79

Der må ikke være åbninger i redskabets frirum mellem 8 og 25 mm i diameter, hvor brugere er udsat for tvungne bevægelser.

DS/EN 1176-1 Pkt. 4.2.7.6 Fastklemning af fingre

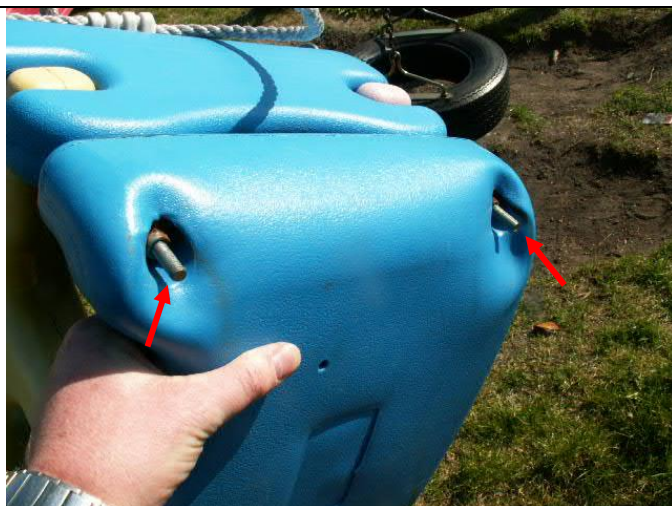
Foto 80

Der er synlige gevindstykker, som stikker ud fra redskabet. Gevind kan skære børnene eller hænge fast i beklædning.

DS/EN 1176-1 Pkt. 4.2.5 Redskabers finish

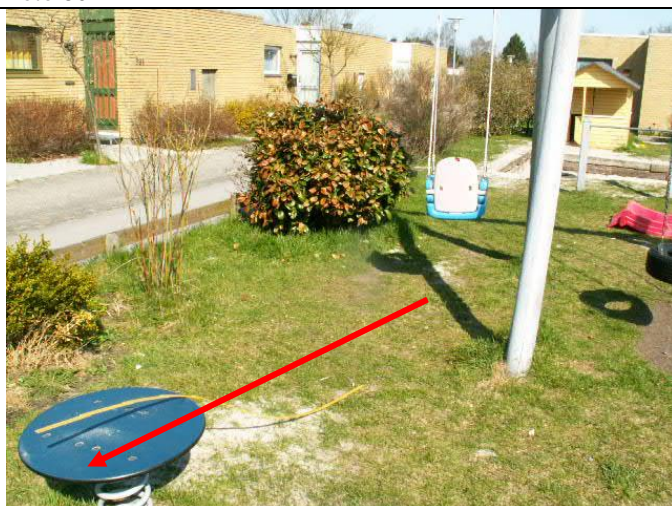
Foto 81

Børnene kan slå sig, hvis de falder af gyngen, da udstrækningen af underlaget ikke er stor nok.

Udstrækningen af underlaget skal min. være gyngens ophæng x 0,867 m + 2,25 m til kantafrænsning (dette gælder på begge sider af gyngen).

Der må ikke være hårde genstande i stødområdet.

DS/EN 1176-2 Pkt. 4.10 Stødområde

DS/EN 1177 Pkt. 4.2 Støddæmpning

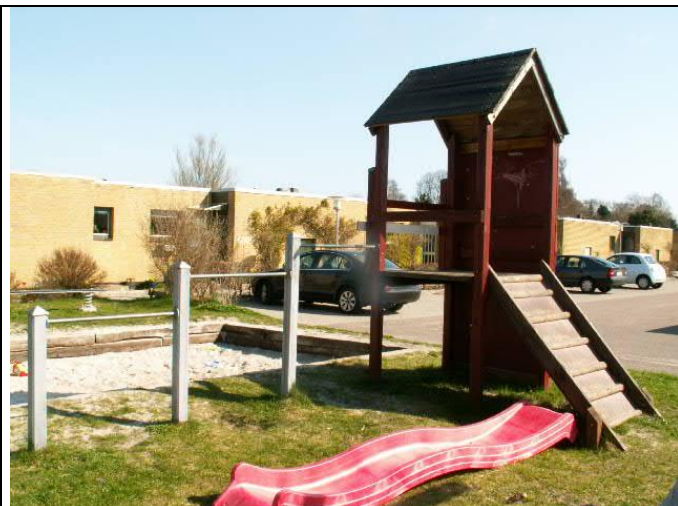
Foto 82

Der blev ved inspektionen ikke fundet en fyldestgørende mærkning af redskabet.

DS/EN 1176-1 Pkt. 7 Mærkning

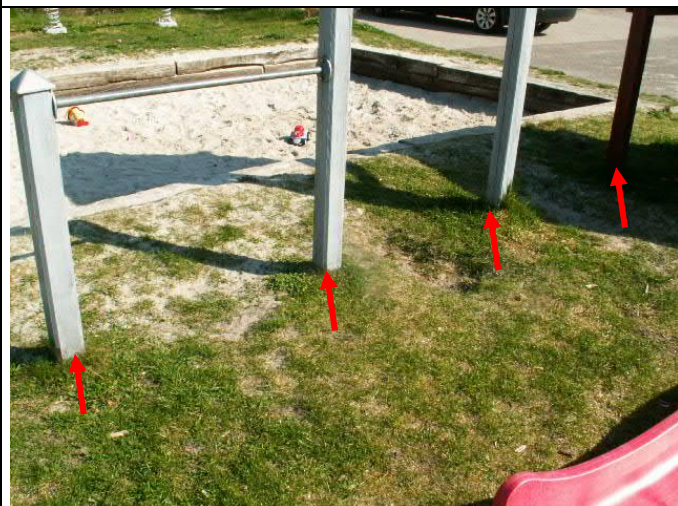
Foto 83

Træværk er i direkte kontakt med jord. Det bør derfor dokumenteres, at det anvendte træ har tilstrækkelig holdbarhed i henhold til klasse 1 og 2 - anført i 4.2.2 i EN 350-2:1994 - for at undgå en sammenstyrtningsulykke.

DS/EN 1176-1 Pkt. 4.1.3 a, Træ og lignende produkter

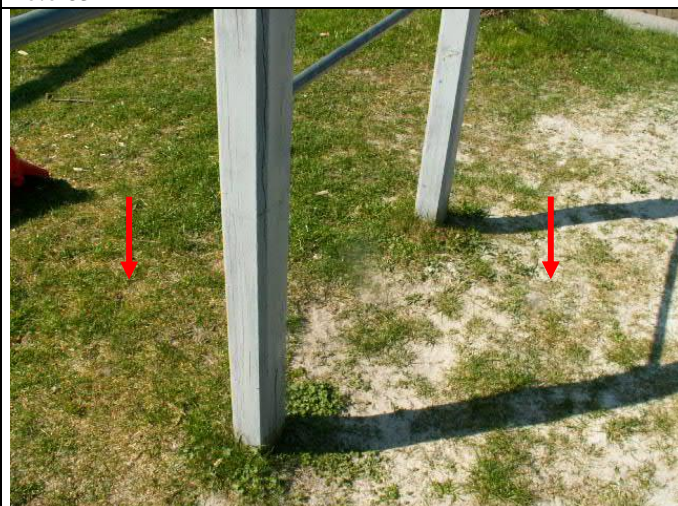
Foto 84

Faldunderlaget omkring redskabet vurderes at være for hårdt. Under legeredskaber og redskabsdele med en fri faldhøjde på mere end 60 cm skal der være et støddæmpende faldunderlag. Udstrækning af dette faldunderlag skal min. være 1,5 m. $\text{aktuel faldhøjde} / 3 \times 2 + 0,5 \text{ m}$.

DS/EN 1177 Pkt. 4.2 Støddæmpning
 DS/EN 1176-1 Pkt. 4.2.8.1.3 Stødområdets dimensioner

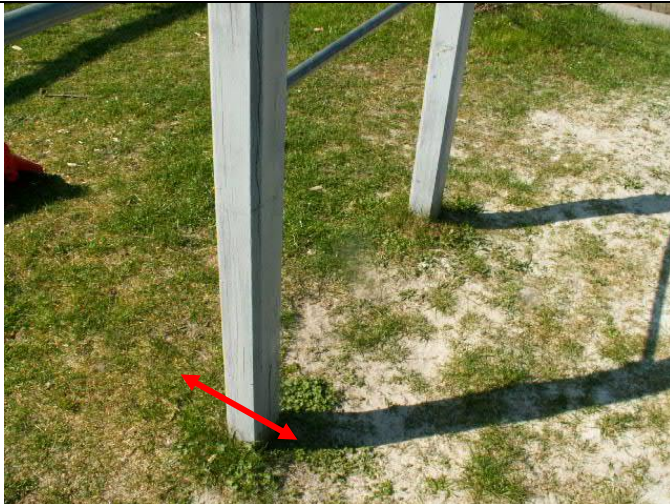
Foto 85

Legeredskaber skal monteres sikkert og forsvarligt. Her står flere af stolperne løse i underlaget.

EN 1176-7 Pkt. 5.1 Installation

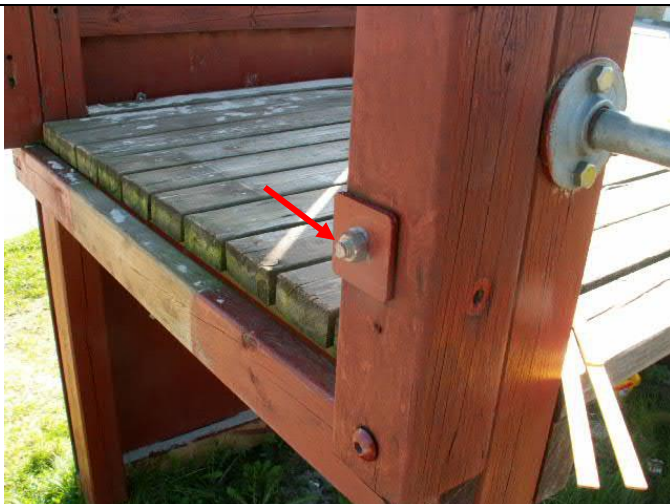
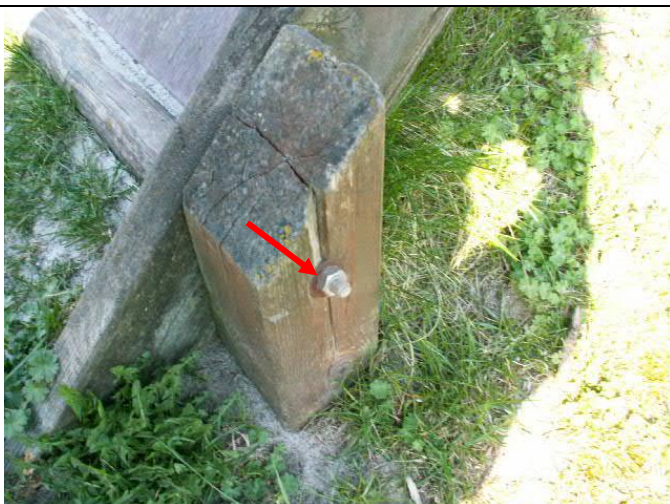
Foto 86

Der er synlige gevindstykker, som stikker ud fra redskabet. Gevind kan skære børnene eller hænge fast i beklædning. Se også efterfølgende foto med eksempel.

DS/EN 1176-1 Pkt. 4.2.5 Redskabers finish

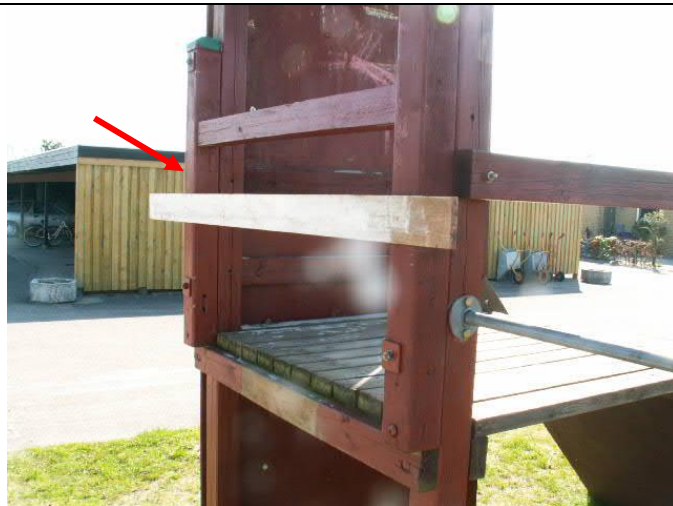
Foto 88

Redskabet mangler tilstrækkelig sideafskærmning. Sideafskærmningen skal være min. 70 cm høj, og må ikke kunne klatres på som i dette tilfælde. Man må heller ikke kunne krybe igennem en sideafskærmning.

DS/EN 1176-1 Pkt. 4.2.4.4 Sideafskærmninger

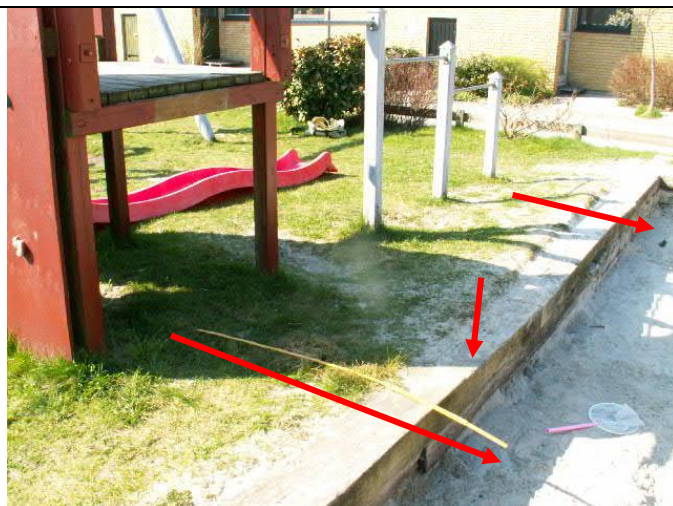
Foto 89

Børnene kan slå sig ved fald fra legesystemet. Udstrækningen og kvaliteten af stødområdet er ikke tilstrækkelig. Stødområdet skal min. være 1,5 m rundt om hele redskabet. Faldunderlaget vurderes at være for hårdt.

DS/EN 1177 Pkt. 4.2 Støddæmpning
DS/EN 1176-1 Pkt. 4.2.8.4 Beskyttelse af brugere i faldrummet
DS/EN 1176-1 Pkt. 4.2.8.1.3 Stødområdets dimensioner

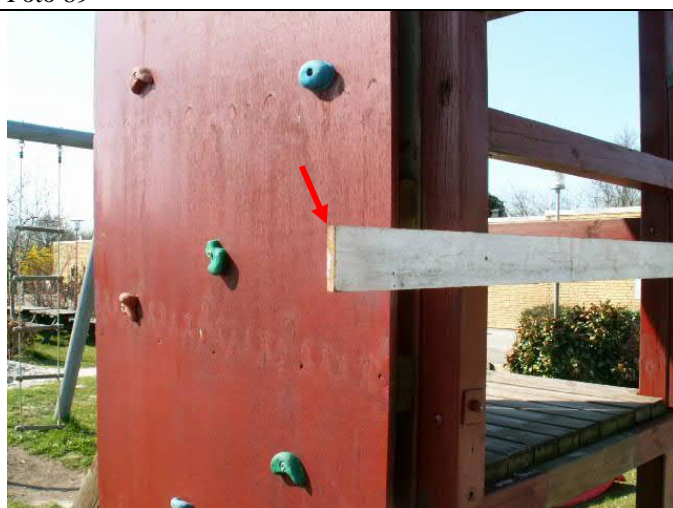
Foto 90

Det spidse hjørne kan betragtes som en uventet forhindring i rummet på eller rundt omkring et legeredskab, og kan forårsage kvæstelser, hvis man rammer det.

DS/EN 1176-1 Pkt. 4.2.8.5 Beskyttelse mod kvæstelser som følge af andre bevægelser

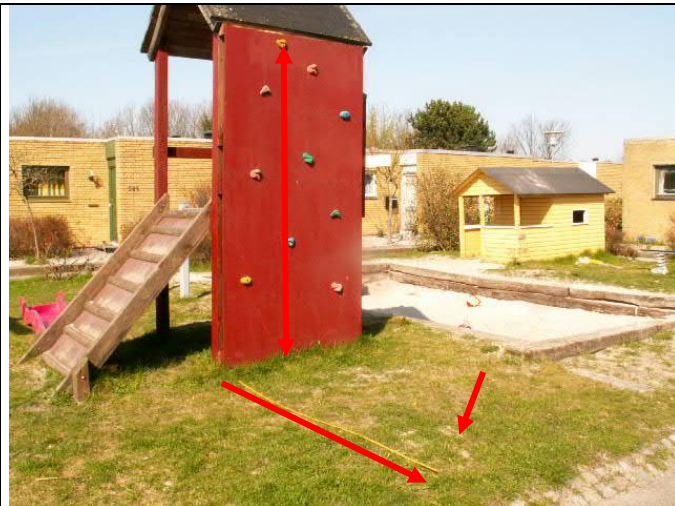
Foto 91

Faldunderlaget omkring redskabet vurderes at være for hårdt. Under legeredskaber og redskabsdele med en fri faldhøjde på mere end 60 cm skal der være et støddæmpende faldunderlag. Er den frie faldhøjde over 1,5 m beregnes udstrækningen efter $\text{aktuel faldhøjde}/3 \times 2 + 0,5 \text{ m}$.

DS/EN 1177 Pkt. 4.2 Støddæmpning

DS/EN 1176-1 Pkt. 4.2.8.1.3 Stødområdets dimensioner

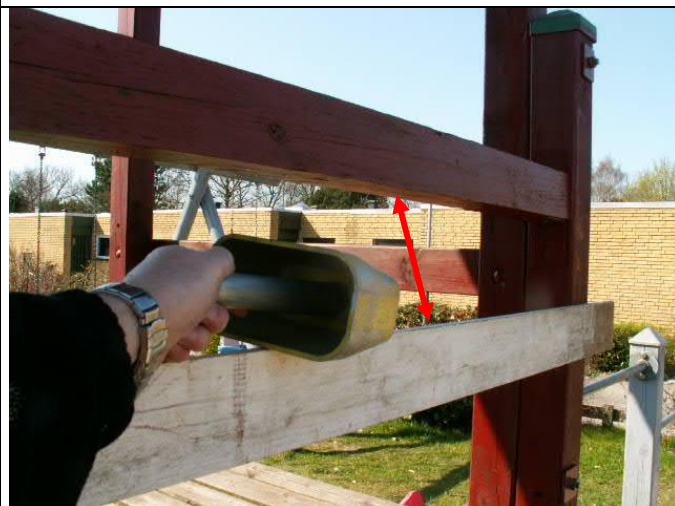
Foto 92

Hvis et barn kravler igennem viste hul med enten ben eller overkrop først, og hovedet ikke kan følge med igennem, vil der være risiko for fastklemning og dermed kvælning. Huller må ikke være mellem 8,9 og 23 cm, når de er placeret mere end 60 cm over underlaget eller ståfladen.

DS/EN 1176-1 Pkt. 4.2.7.2 Fastklemning af hoved og hals.
Figur D1 prøvedorn C

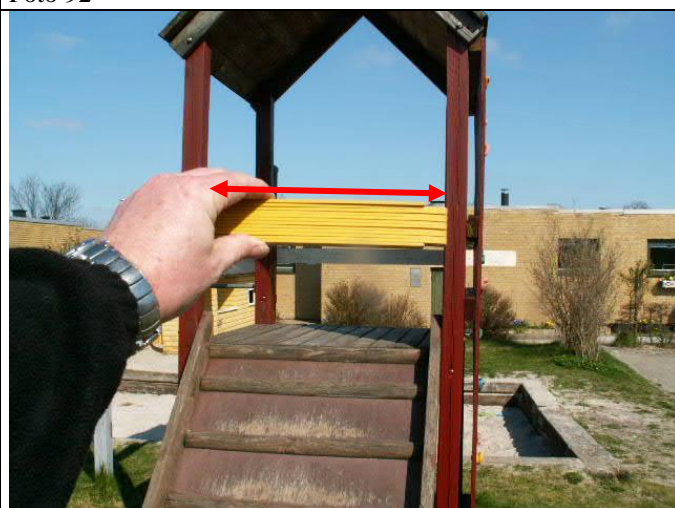
Foto 93

Redskabet mangler faldværn.

Faldværnet skal gå på tværs af adgangen, og overkanten skal placeres i en højde mellem 60 og 85 cm over ståfladen.

DS/EN 1176-1 Pkt. 4.2.4.3 Faldværn

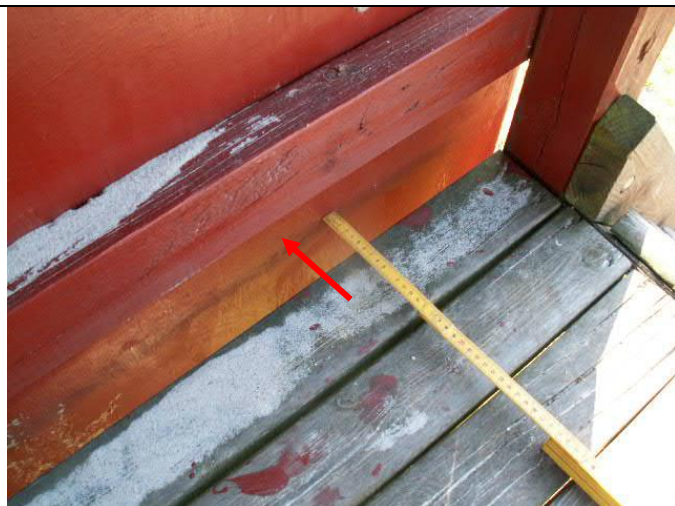
Foto 94

Børn kan få en fod i klemme i viste mellemrum. Huller i overflader beregnet til løb, gang, klatring m.m. må ikke være over 3 cm.

DS/EN 1176-1 Pkt. 4.2.7.5 Fastklemning af fod eller ben

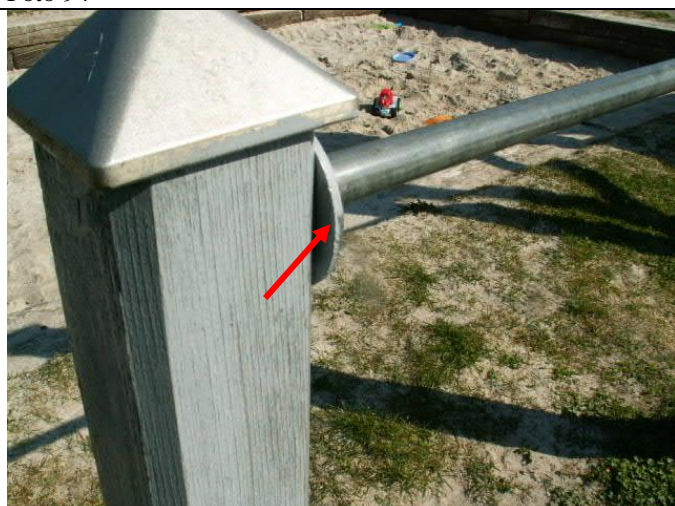
Foto 95

Redskabet har kanter og afslutninger, som ikke er forskriftsmæssigt afrundede. Skarpe kanter kan være farlige, hvis børn rammer dem. Kanter skal være afrundede med en radius på min. 3 mm.

DS/EN 1176-1 Pkt. 4.2.5 Redskabers finish

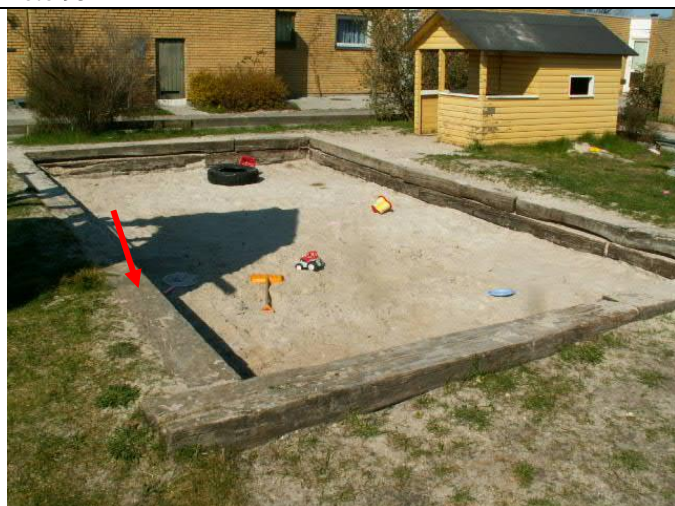
Foto 96

Der blev ved inspektionen ikke fundet en fyldestgørende mærkning af redskabet.

DS/EN 1176-1 Pkt. 7 Mærkning

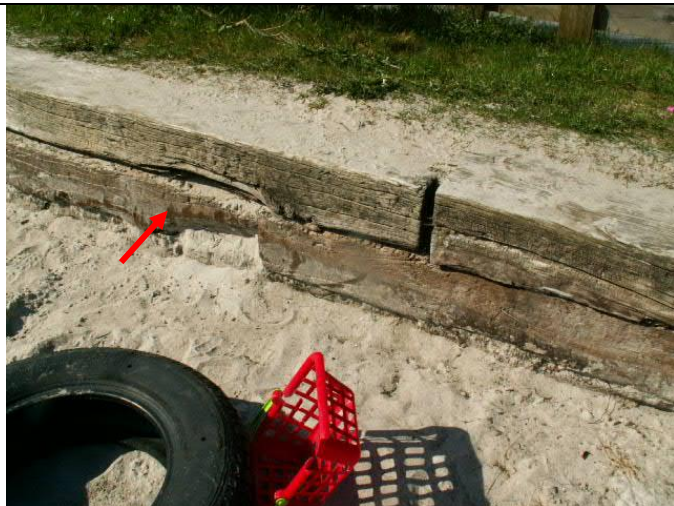
Foto 97

Er der her tale om jernbanesveller, er de imprægneret med materialer, der kan være sundhedsskadelige for børnene. De bør ikke anvendes på en legeplads.

DS/EN 1176-1 Pkt. 4.1.6 Farlige stoffer

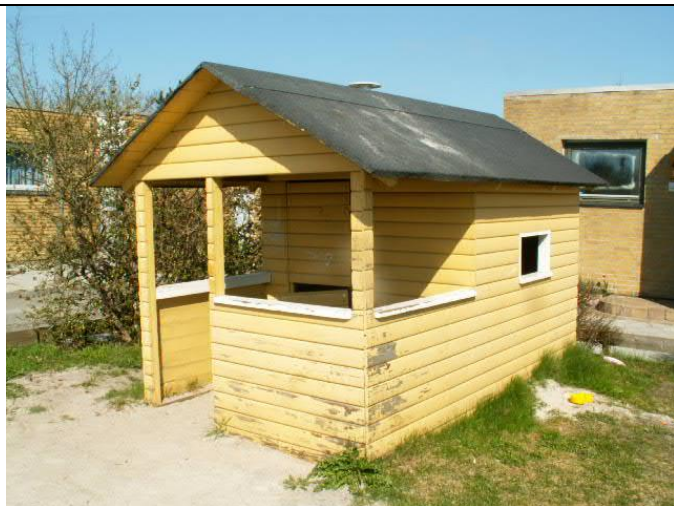
Foto 98

Der blev ved inspektionen ikke fundet en fyldestgørende mærkning af redskabet.

DS/EN 1176-1 Pkt. 7 Mærkning

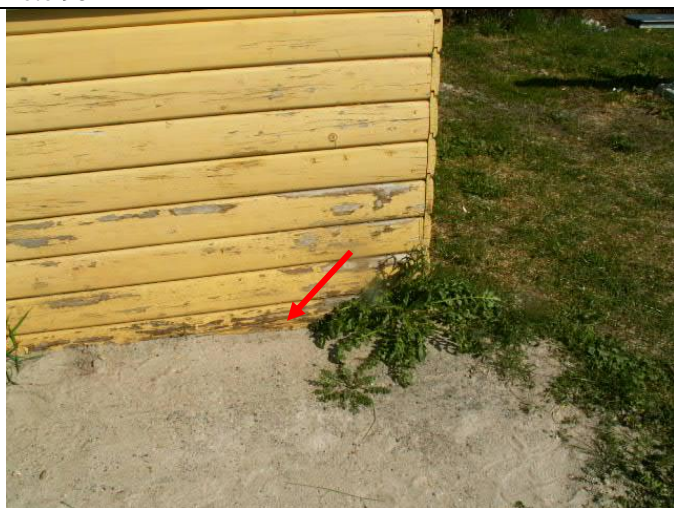
Foto 99

Træværk er i direkte kontakt med jord. Det bør derfor dokumenteres, at det anvendte træ har tilstrækkelig holdbarhed i henhold til klasse 1 og 2 - anført i 4.2.2 i EN 350-2:1994.

DS/EN 1176-1 Pkt. 4.1.3 a, Træ og lignende produkter

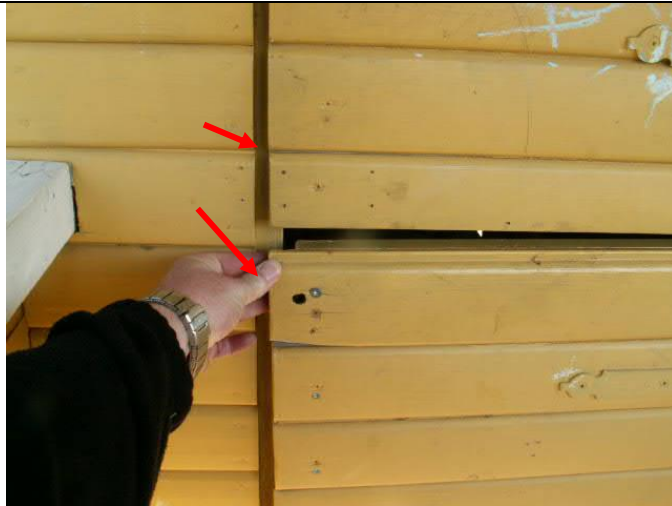
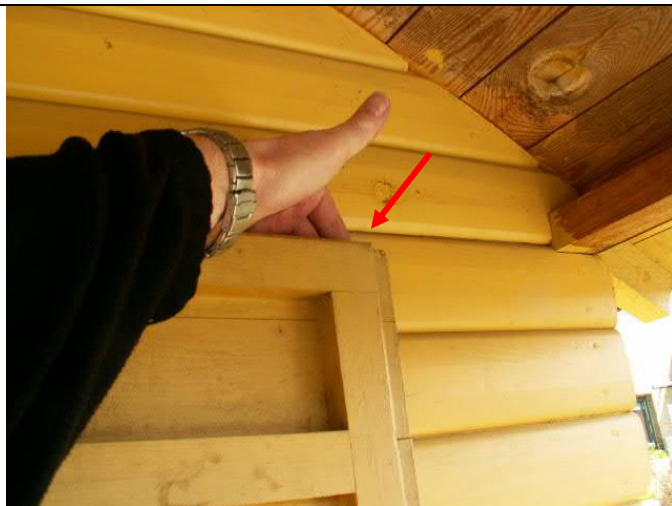
Foto 100

Børnene risikerer at få fingrene i klemme i døren. Åbninger, hvis mål ændrer sig under brugen, skal være mindst 12 mm.

Se også efterfølgende foto.

DS/EN 1176-1 Pkt. 4.2.7.6 Fastklemning af fingre

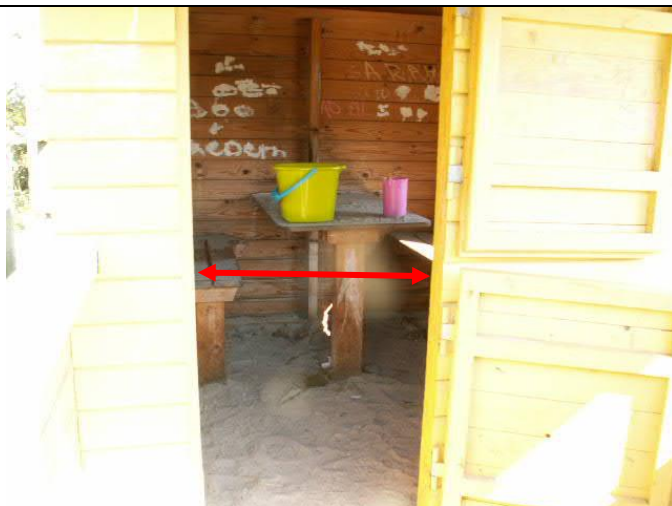
Foto 102

Legeredskabet skal være tilgængeligt for voksne, så der er mulighed for, at de kan hjælpe børn. Derfor skal adgangen være min. 50 cm bred.

DS/EN 1176-1 Pkt. 4.2.3 Adgang for voksne

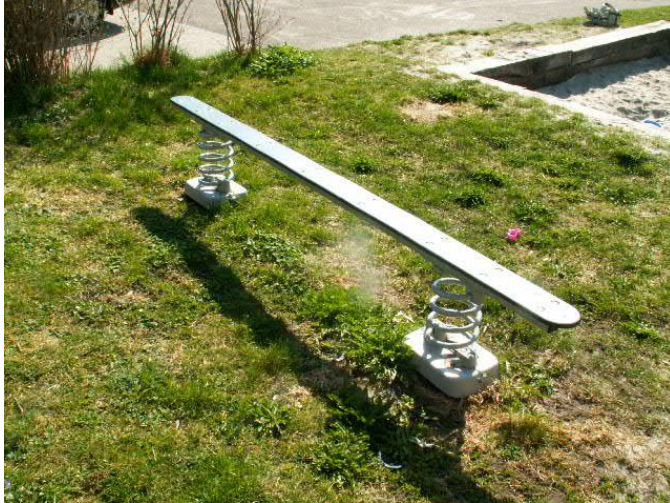
Foto 103

Der blev ved inspektionen ikke fundet en fyldestgørende mærkning af redskabet.

DS/EN 1176-1 Pkt. 7 Mærkning

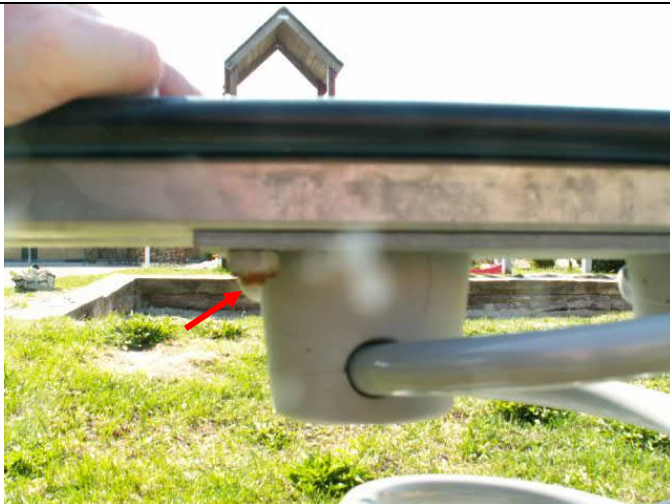
Foto 104

Der er synlige gevindstykker, som stikker ud fra redskabet. Gevind kan skære børnene eller hænge fast i beklædning.

DS/EN 1176-1 Pkt. 4.2.5 Redskabers finish
