INSPEKTIONSRAPPORT LEGEPLADS

Legepladserne i Gård 1 – 5
Fasanvænget
2980 Kokkedal

18. april 2011

KMC 2011-003

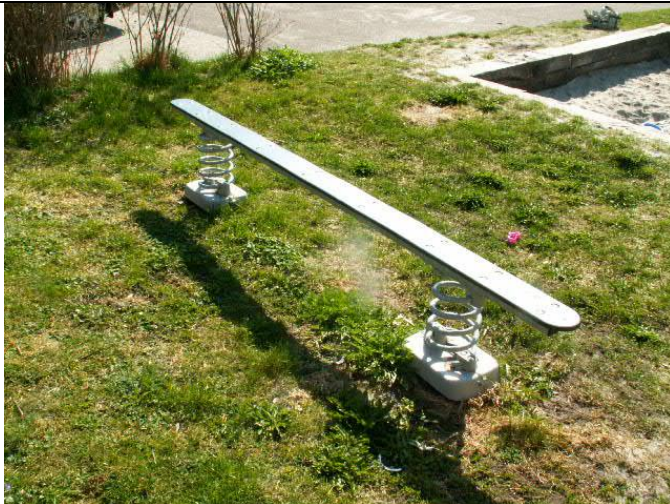
Foto 103

Der blev ved inspektionen ikke fundet en fyldestgørende mærkning af redskabet.

DS/EN 1176-1 Pkt. 7 Mærkning

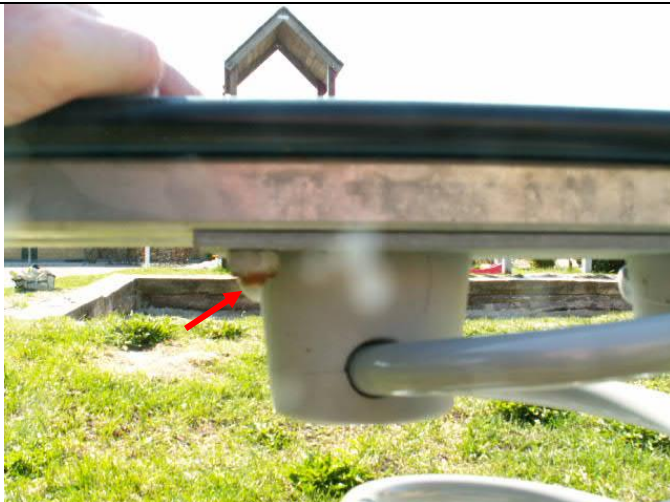
Foto 104

Der er synlige gevindstykker, som stikker ud fra redskabet. Gevind kan skære børnene eller hænge fast i beklædning.

DS/EN 1176-1 Pkt. 4.2.5 Redskabers finish

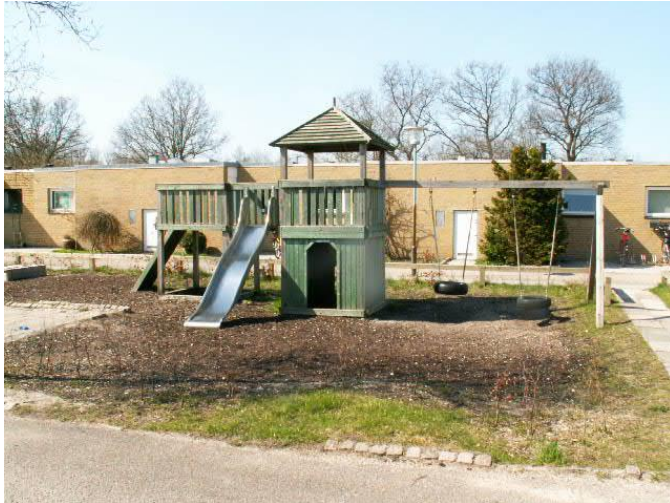
Foto 106

Der blev ved inspektionen ikke fundet en fyldestgørende mærkning af redskabet.

DS/EN 1176-1 Pkt. 7 Mærkning
 DS/EN 1176-2 Pkt. 6 Mærkning
 DS/EN 1176-3 Pkt. 6 Mærkning

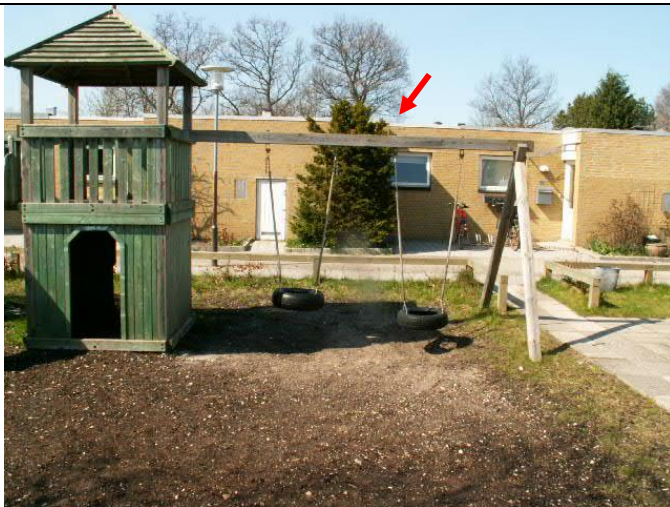
Foto 107

Gyngestativer må ikke fastgøres til andre redskaber, medmindre der etableres barrierer eller afskærmninger, der adskiller gyngen fra de andre aktiviteter.
 Alternativt kan der etableres yderligere 1,5 m afstand fra gyngen til det andet redskab.
 Ingen af delene er gjort her.

DS/EN 1176-2 Pkt. 4.9 Stativer

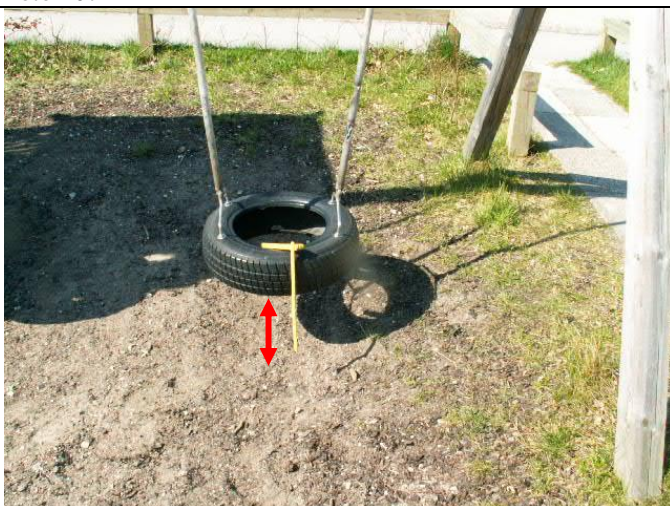
Foto 108

Der er ikke tilstrækkelig frihøjde mellem underkanten af gyngesædet og underlaget.
 Der kræves min. 40 cm frihøjde under dækgynger.

DS/EN 1176-2 Pkt. 4.2 Frihøjde h_2

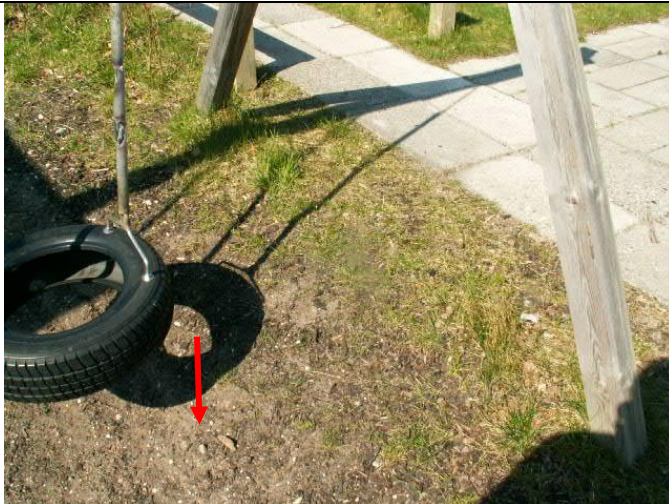
Foto 109

Faldunderlaget omkring redskabet vurderes at være for hårdt.

DS/EN 1177 Pkt. 4.2 Støddæmpning

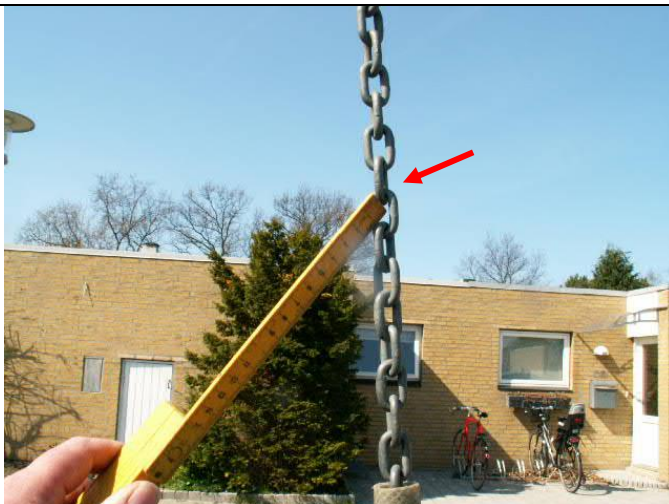
Foto 110

Kædeled må maks. have en åbning på 8,6 mm målt i en hvilken som helst retning.

DS/EN 1176-1 Pkt. 4.2.13 Kæder

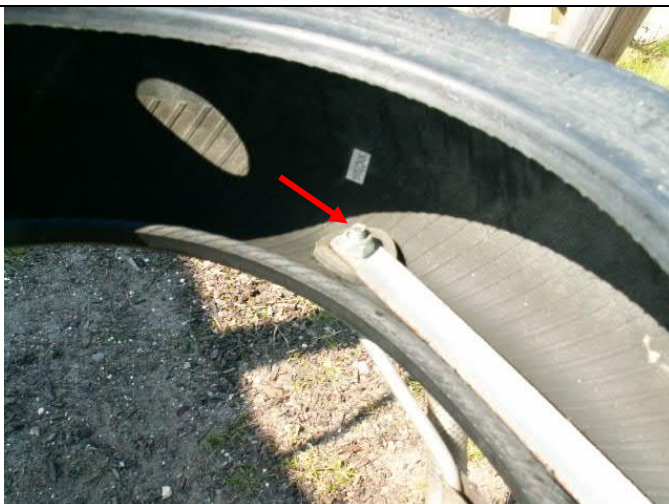
Foto 111

Der er synlige gevindstykker, som stikker ud fra redskabet. Gevind kan skære børnene eller hænge fast i beklædning.

DS/EN 1176-1 Pkt. 4.2.5 Redskabers finish

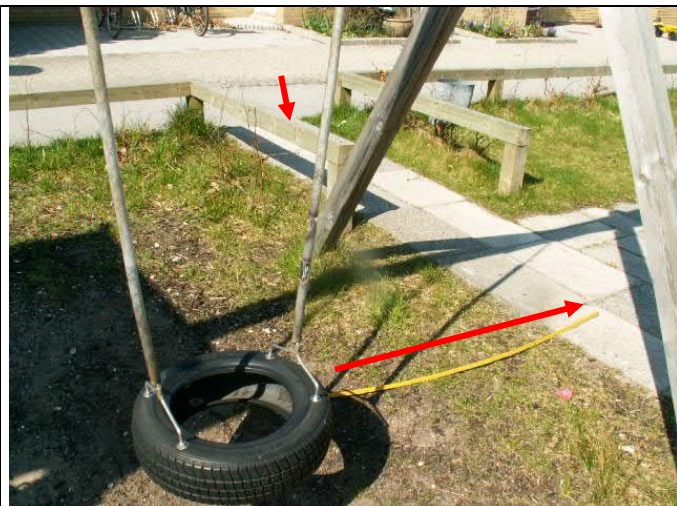
Foto 112

Børnene kan slå sig, hvis de falder af gyngen. Fodhegnet befinder sig i gyngens faldrum. Faldrummet beregnes med min. 1,5 m omkring gyngens tyngdepunkt, når gyngens frie faldhøjde er mere end 60 cm over terræn - og ud til et udsving på 60°.

DS/EN 1176-1 Pkt. 4.2.8.3 Faldrummets udstrækning
S/EN 1177 Pkt. 4.2 Støddæmpning

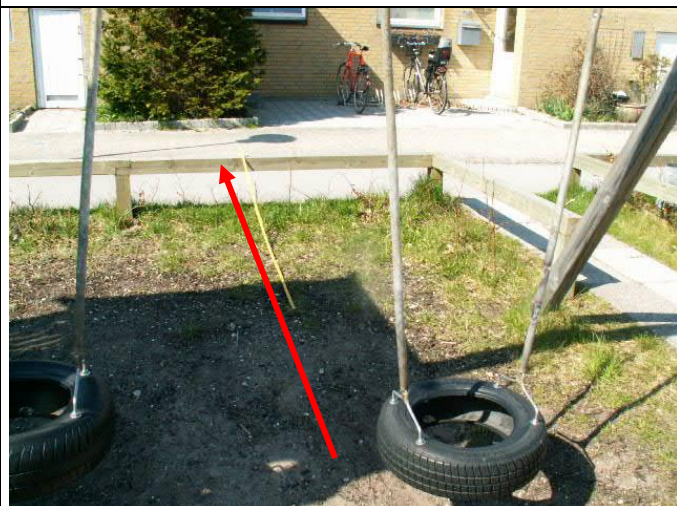
Foto 113

Børnene kan slå sig, hvis de falder af gyngen, da udstrækningen af underlaget ikke er stor nok.

Udstrækningen af underlaget skal min. være gyngens ophæng x 0,867 m + 2,25 m til kantafrænsning (dette gælder på begge sider af gyngen).

Faldunderlaget vurderes ikke at have tilstrækkelig god kvalitet.

DS/EN 1176-2 Pkt. 4.10 Stødområde
DS/EN 1177 Pkt. 4.2 Støddæmpning

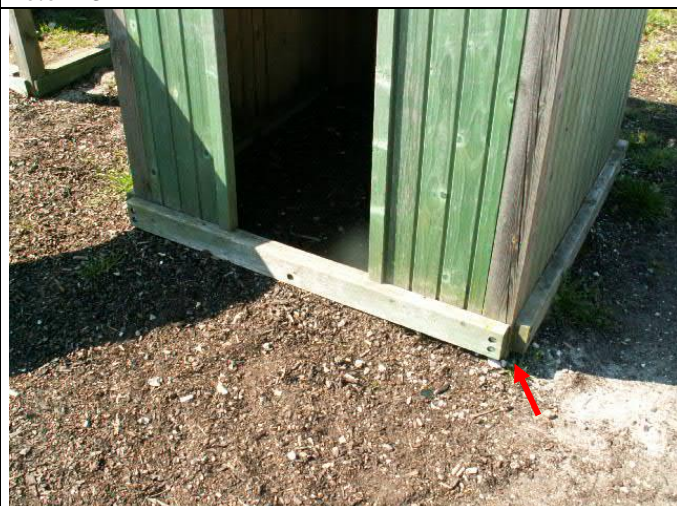
Foto 114

Træværk er i direkte kontakt med jord. Det bør derfor dokumenteres, at det anvendte træ har tilstrækkelig holdbarhed i henhold til klasse 1 og 2 - anført i 4.2.2 i EN 350-2:1994 - for at undgå en sammenstyrtningsulykke.

DS/EN 1176-1 Pkt. 4.1.3 a, Træ og lignende produkter

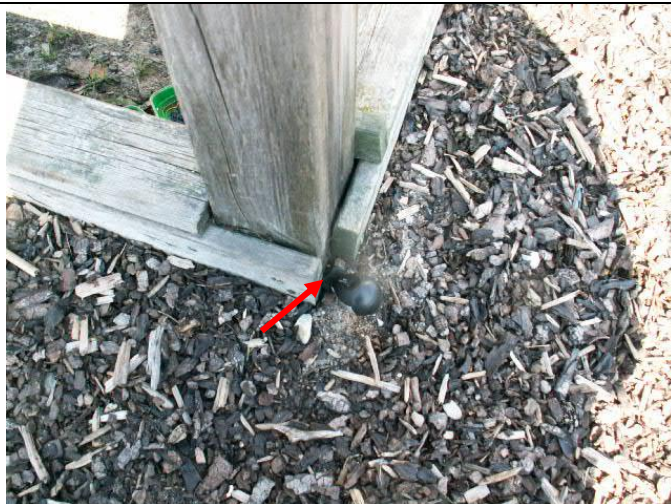
Foto 116

Der kan opstå farlige situationer pga. manglende vedligeholdelse. En syl kan presses ind i træværket.

DS/EN 1176-7 Pkt. 8.2.7 Korrigerende vedligeholdelse

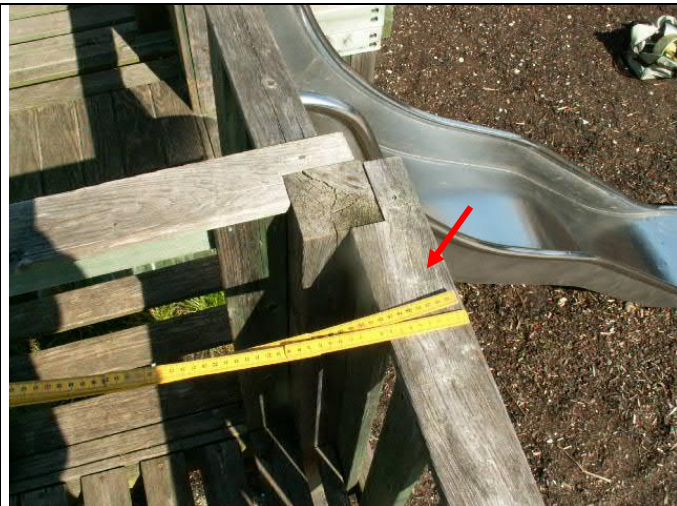
Foto 118

Sideafskærmningen er konstrueret forkert. Udformningen af sideafskærmningens overside bør ikke friste børn til at sidde, stå eller balancere på afskærmningen.

DS/EN 1176-1 Pkt. 4.2.4.4 Sideafskærmninger

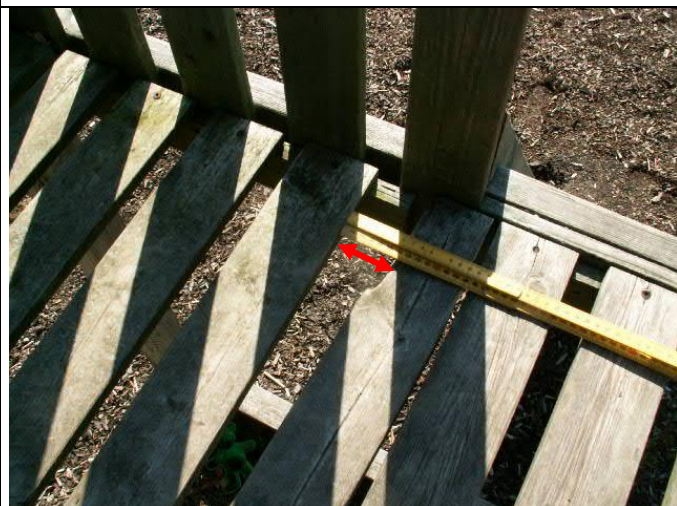
Foto 119

Børn kan få en fod i klemme i viste mellemrum. Huller i overflader beregnet til løb, gang, klatring m.m. må ikke være over 3 cm.

DS/EN 1176-1 Pkt. 4.2.7.5 Fastklemning af fod eller ben

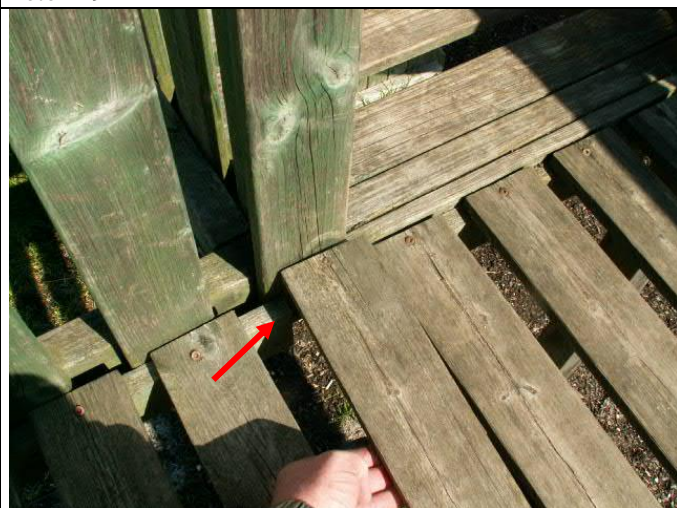
Foto 120

Der kan opstå farlige situationer pga. manglende vedligeholdelse. Et gangbræt sidder løst.

DS/EN 1176-7 Pkt. 8.2.6 Rutinemæssig vedligeholdelse

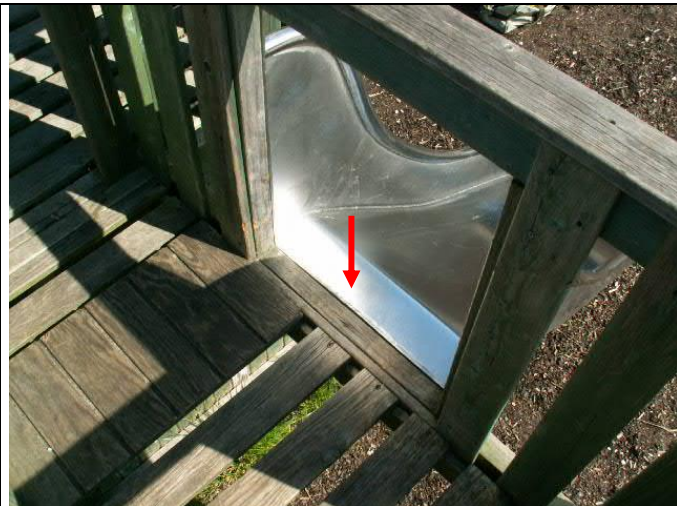
Foto 121

Siddeområdet på den viste rutschebane er ikke udført korrekt. Alle rutschebaner skal have et siddeområde med en længde på min. 35 cm med et maksimalt fald på 5°.

DS/EN 1176-3 Pkt. 4.3 Siddeområde

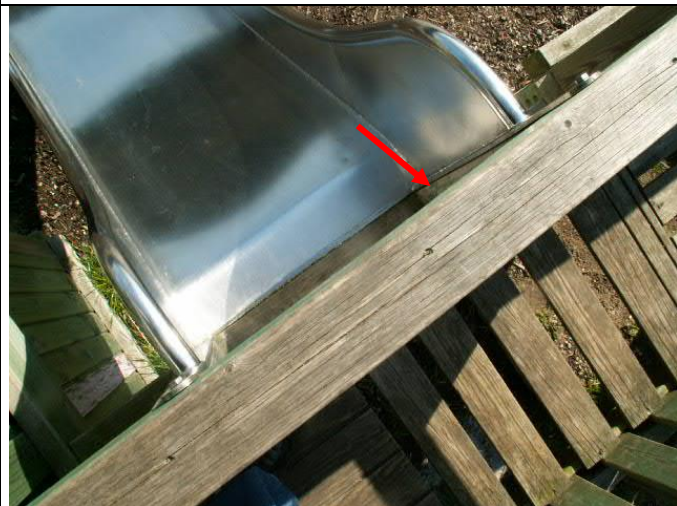
Foto 122

Faldvænet er placeret forkert. Faldvænet skal gå på tværs af siddeområdet, og overkanten skal placeres mellem 70 og 90 cm over siddeområdet. Her er det placeret før siddeområdet.

DS/EN 1176-3 Pkt. 4.3.5 Adgang (faldværn)

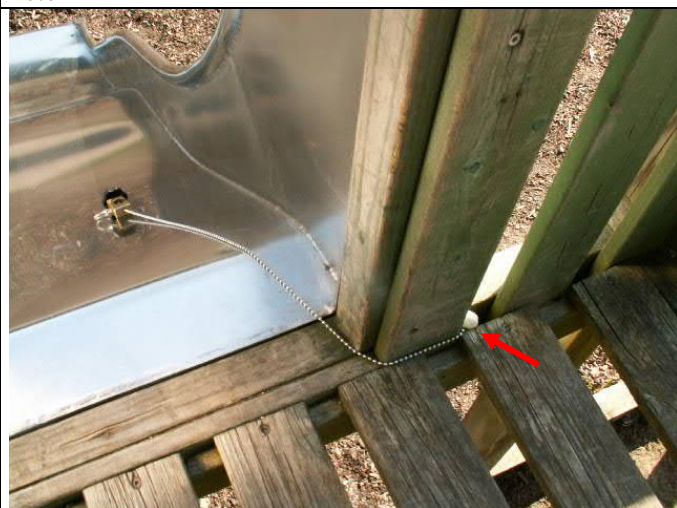
Foto 123

Der er risiko for kvælning, hvis eksempelvis en anoraksnor sætter sig fast i revnerne omkring rutschebanens siddeområde. Problemet opstår på begge sider af rutschebanen. Se også efterfølgende fotos med eksempler, hvor snortesteren sætter sig fast.

DS/EN 1176-1 Pkt. 4.2.7.3 Fastklemning af tøj
Anneks D 3.2.1 Rutschebaner

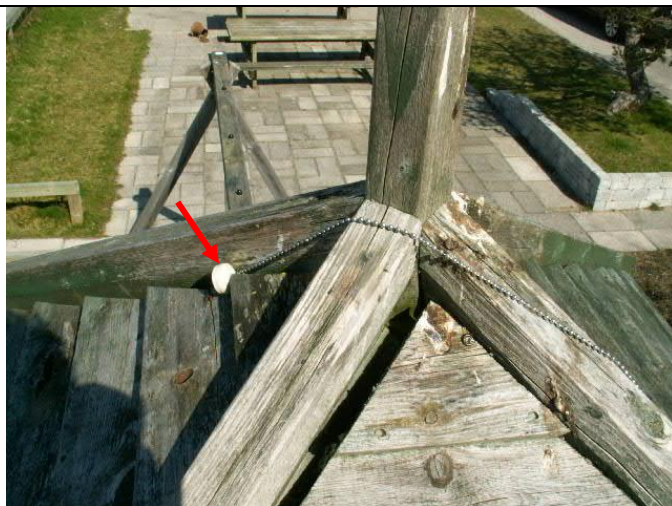
Foto 126

Der er revner og sprækker i tagkonstruktionen, og kommer et barn eksempelvis til at hænge fast i en anoraksnor her, er der risiko for kvælning. Det gælder flere steder på taget.

Der kan opstå nye revner, efterhånden som træet giver sig eller tørrer ud.

DS/EN 1176-1 Pkt. 4.2.7.3 Fastklemning af tøj
 Anneks D 3.2.3 Tage

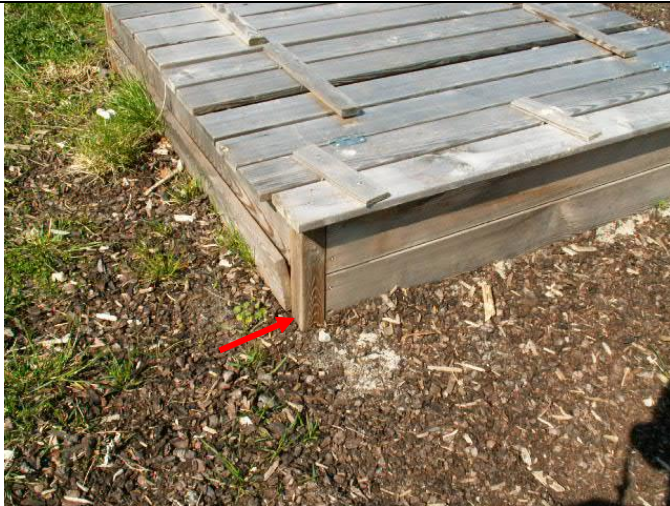
Foto 130

Træværk er i direkte kontakt med jord. Det bør derfor dokumenteres, at det anvendte træ har tilstrækkelig holdbarhed i henhold til klasse 1 og 2 - anført i 4.2.2 i EN 350-2:1994.

DS/EN 1176-1 Pkt. 4.1.3 a, Træ og lignende produkter

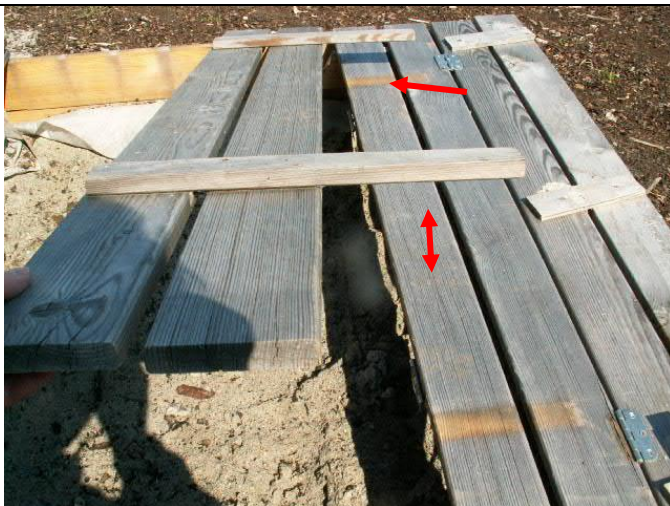
Foto 131

Børnene risikerer at få fingrene i klemme ved afdækningen. Åbninger, hvis mål ændrer sig under brugen, skal være mindst 12 mm. Se også efterfølgende fotos med eksempler.

DS/EN 1176-1 Pkt. 4.2.7.6 Fastklemning af fingre
