## **INSPEKTIONSRAPPORT LEGEPLADS**

Legepladserne i Gård 1 – 5  
Fasanvænget  
2980 Kokkedal

18. april 2011

KMC 2011-003

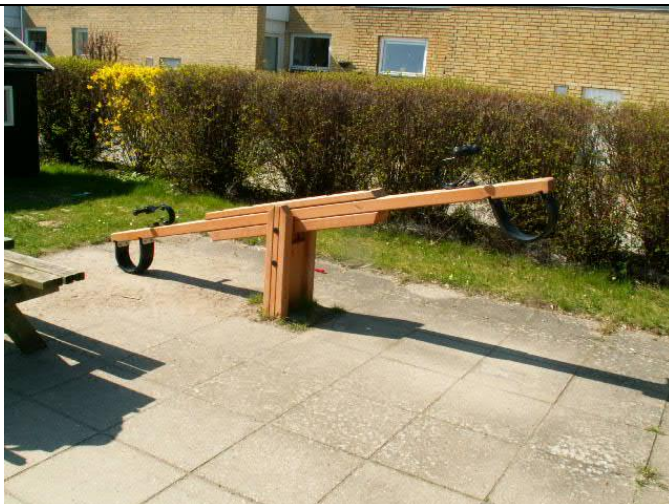
Foto 134

Der blev ved inspektionen ikke fundet en fyldestgørende mærkning af redskabet.

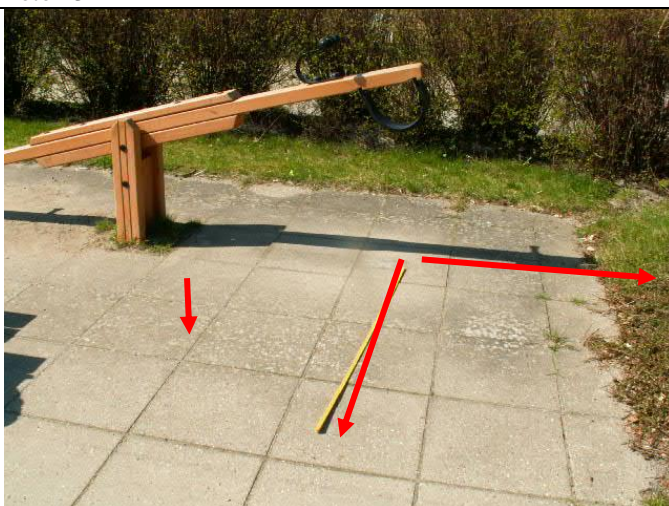
Foto 135

Børnene kan slå sig ved fald fra vippen.  
 Udstrækningen og kvaliteten af stødområdet er ikke tilstrækkelig.  
 Stødområdet skal min. være 1,5 m rundt om de dele af redskabet, hvor den frie faldhøjde er over 60 cm.  
 Faldunderlaget vurderes at være for hårdt.

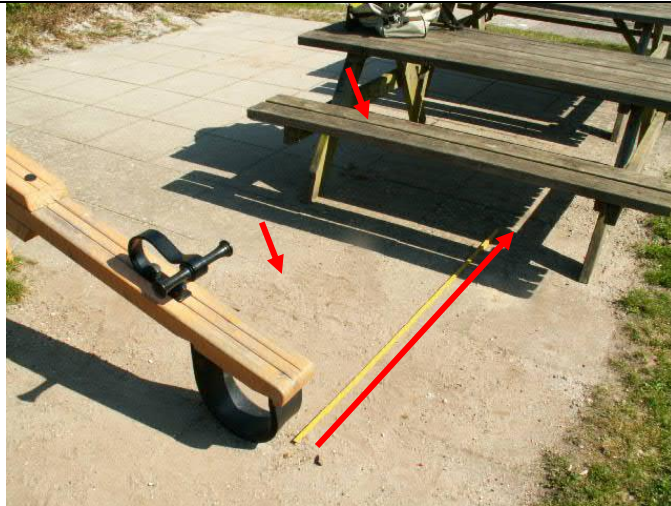
Foto 136

Der må ikke være hårde genstande i stødområdet.

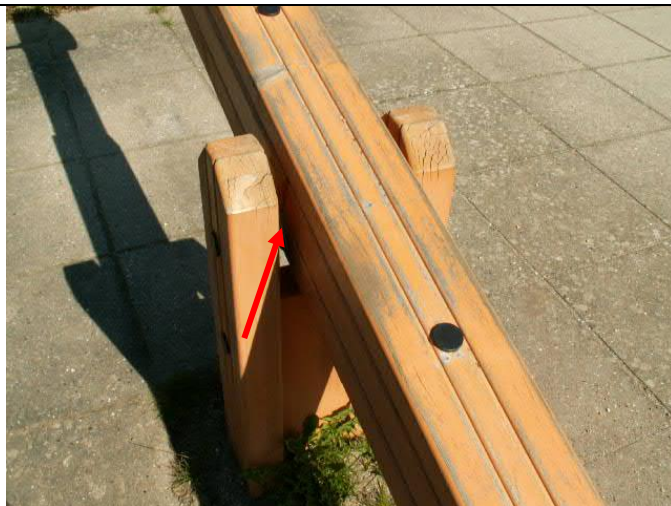
Foto 137

Vippen skal dæmpes progressivt på vej mod yderstillingerne. Dæmpningen skal kombineres med understøtningen. Her er ingen dæmpning.

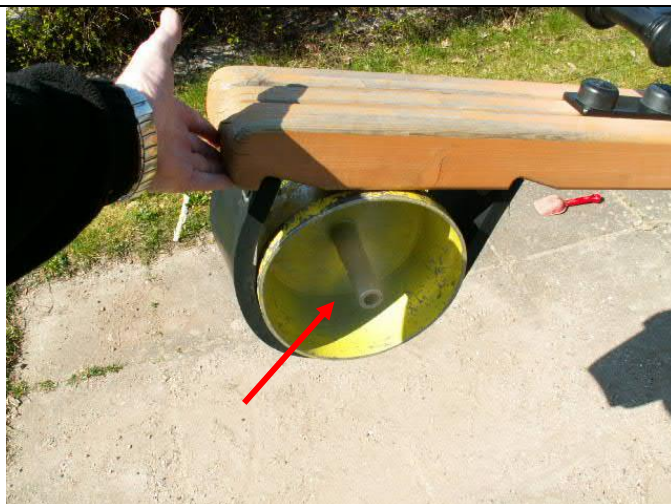
Foto 138

Hvis et barn kravler igennem viste hul med enten ben eller overkrop først, og hovedet ikke kan følge med igennem, vil der være risiko for fastklemning og dermed kvælning. Huller må ikke være mellem 8,9 og 23 cm, når de er placeret mere end 60 cm over underlaget eller ståfladen.

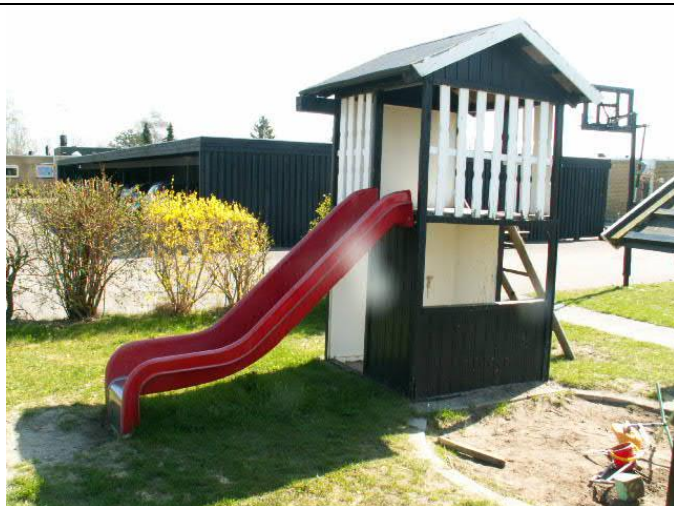
Foto 139

Der blev ved inspektionen ikke fundet en fyldestgørende mærkning af redskabet.

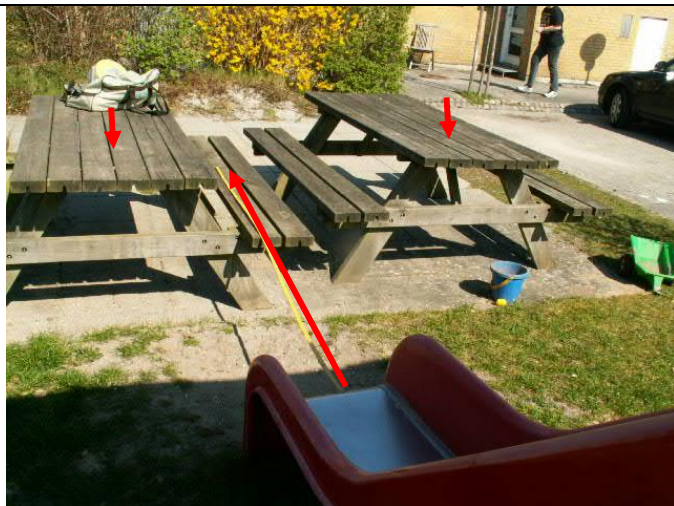
Foto 140

Der er hårde genstande i stødområdet ved rutschebanens udløbsområde. Der må ikke være hårde genstande i stødområdet. Stødområdet strækker sig 1 m ud på hver side af udløbsområdet og 2 m frem fra rutschebanens afslutning.

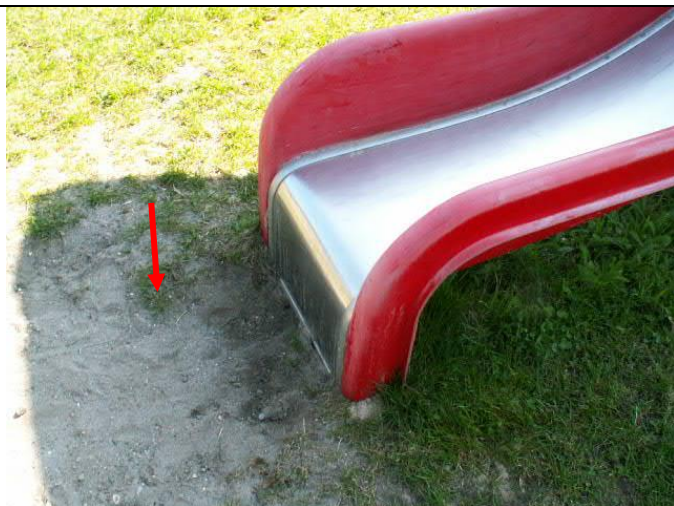
Foto 141

Underlaget i rutschebanens udløbsområde vurderes at være for hårdt. Her skal underlaget kunne klare et fald på op til 1 m.

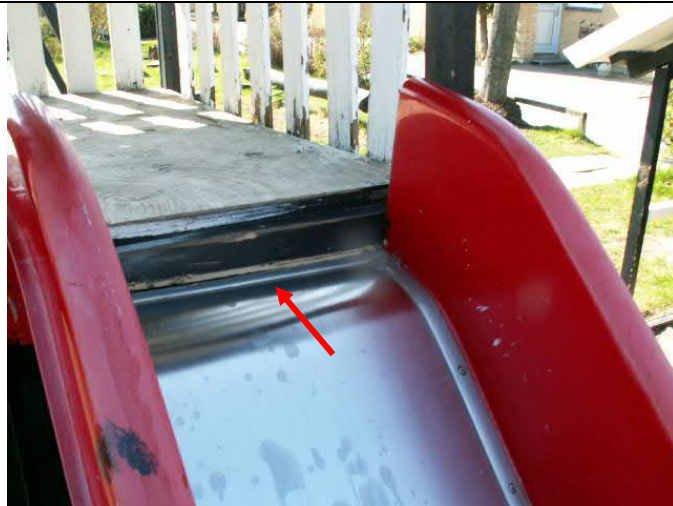
Foto 142

Siddeområdet på den viste rutschebane er ikke udført korrekt. Alle rutschebaner skal have et siddeområde med en længde på min. 35 cm med et maksimalt fald på 5°.

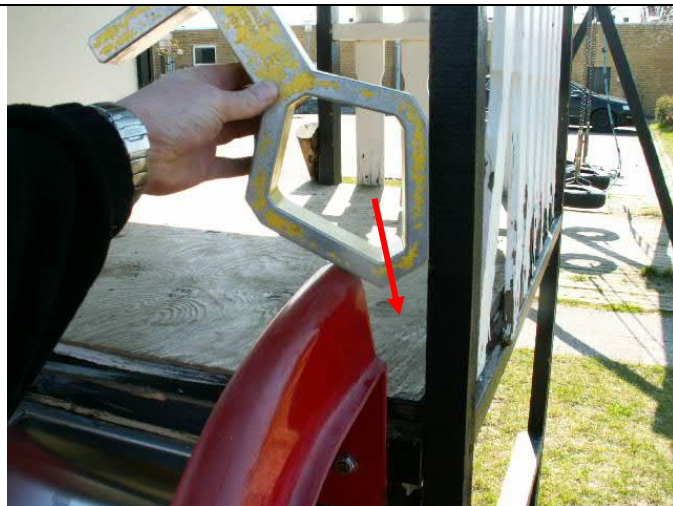
Foto 143

Mellemrummet på legeredskabet udgør en risiko for kvælning, fordi barnet kan få halsen ned i hullet ovenfra - uden med sikkerhed at kunne nå jorden med fødderne. Mellemrummet er placeret mere end 60 cm over faldunderlaget, og har en bredde mellem 4,5 og 15,5 cm.

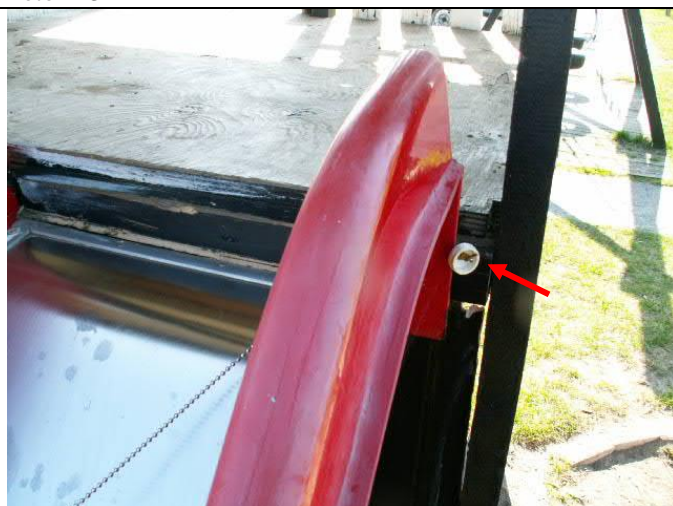
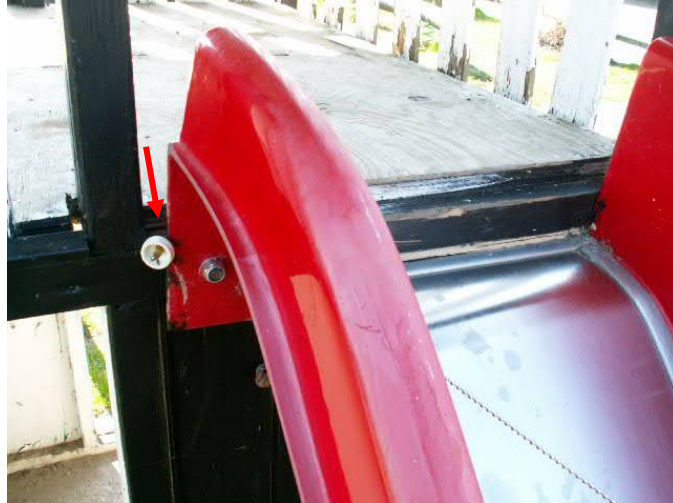
Foto 144

Der er risiko for kvælning, hvis eksempelvis en anoraksnor sætter sig fast i revnerne omkring rutschebanens siddeområde. Problemet opstår på begge sider af rutschebanen. Se også efterfølgende foto med eksempel, hvor snortesteren sætter sig fast.

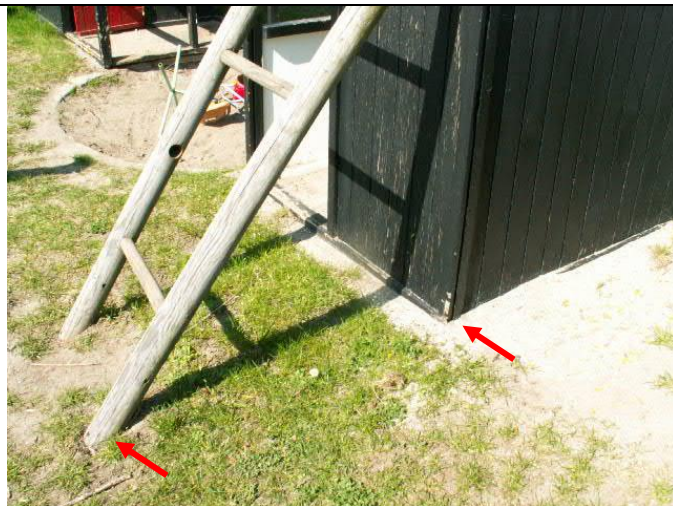
Foto 146

Træværk er i direkte kontakt med jord. Det bør derfor dokumenteres, at det anvendte træ har tilstrækkelig holdbarhed i henhold til klasse 1 og 2 - anført i 4.2.2 i EN 350-2:1994 - for at undgå en sammenstyrtningsulykke.

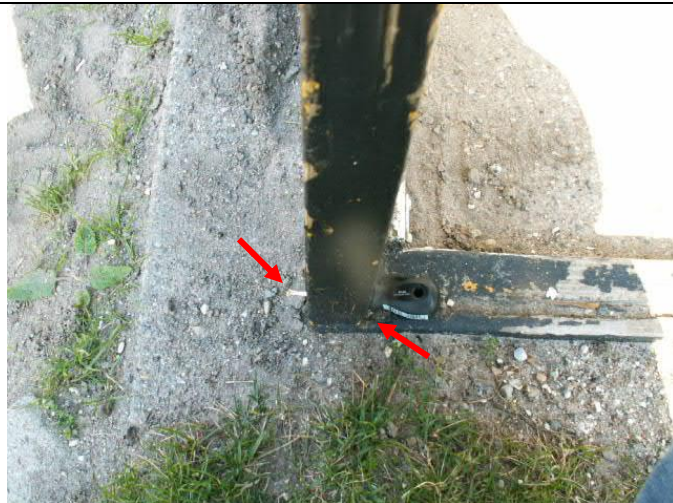
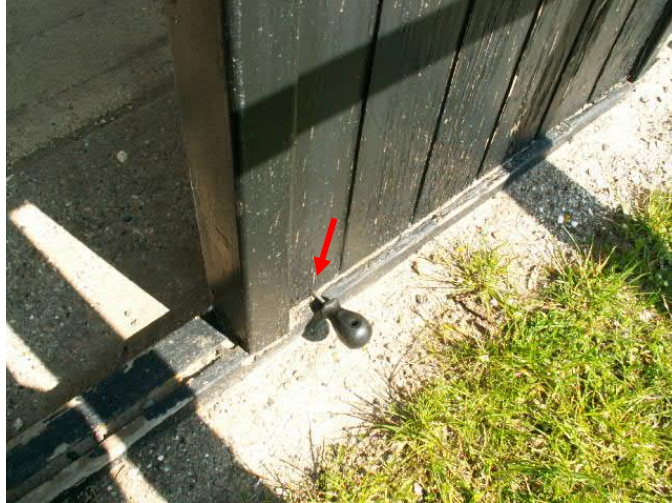
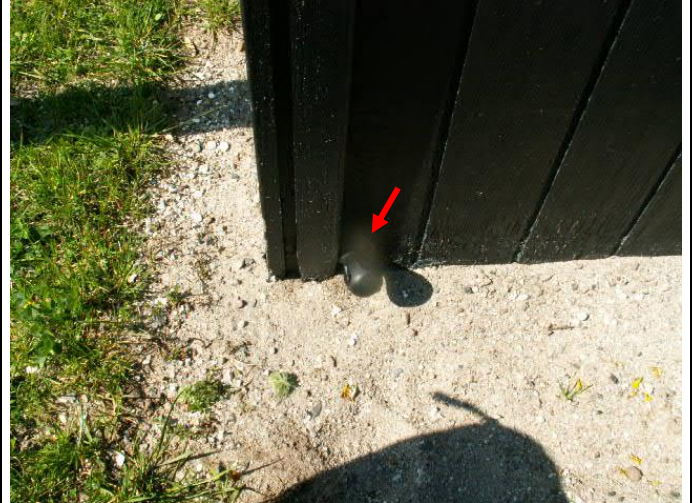
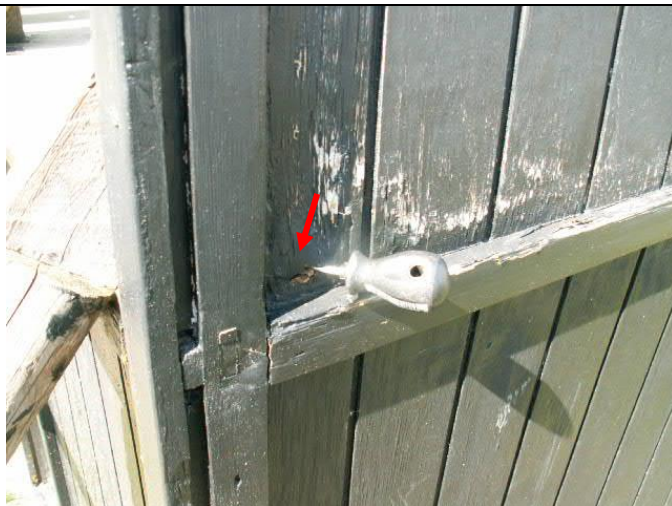
Foto 147

Der kan opstå farlige situationer pga. manglende vedligeholdelse. En syl kan presses igennem træværket. Se også efterfølgende fotos.

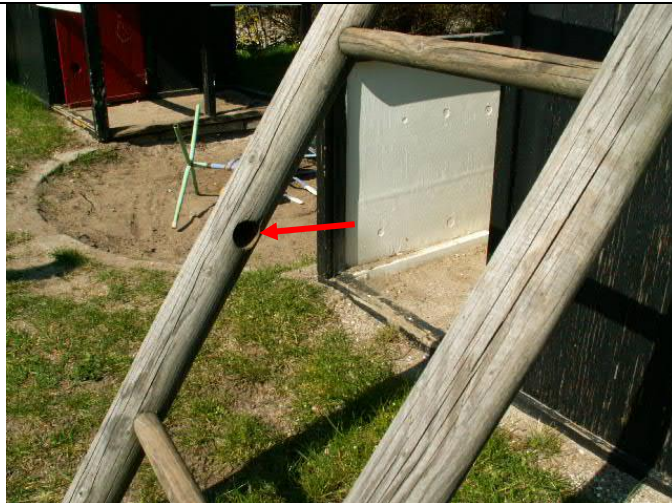
Foto 150

Der kan opstå farlige situationer pga. manglende vedligeholdelse. Der mangler en ribbe.

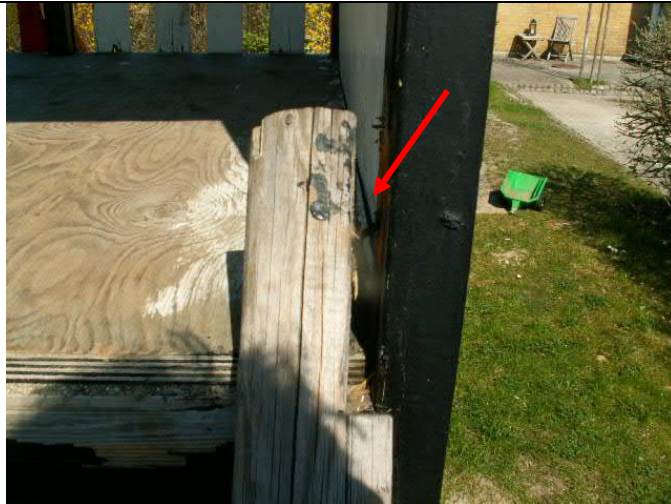
Foto 151

Der kan opstå farlige situationer pga. manglende vedligeholdelse. Stigen sidder løs.

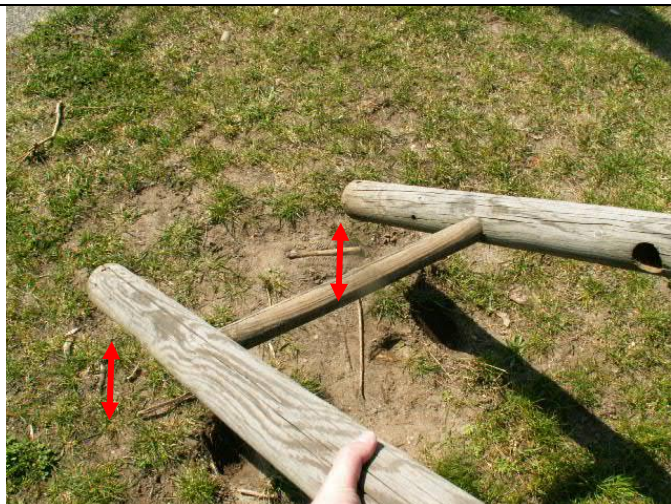
Foto 152

Legeredskaber skal monteres sikkert og forsvarligt. Her er stigen ikke fastgjort i underlaget.

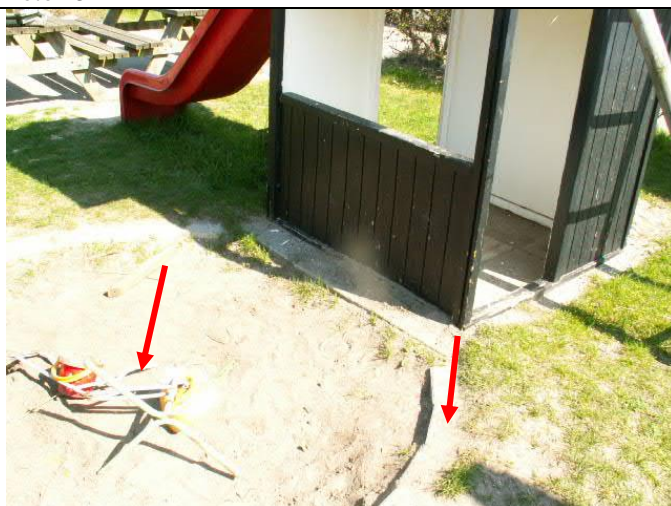
Foto 153

Børnene kan slå sig ved fald fra legesystemet. Udstrækningen og kvaliteten af stødområdet samt faldrummet er ikke tilstrækkelig. Stødområde og faldrum skal min. være 1,5 m rundt om hele redskabet. Faldunderlaget vurderes at være for hårdt.

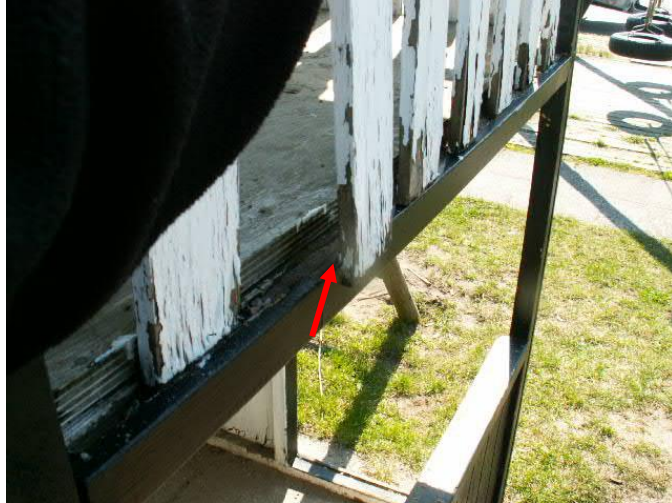
Foto 154

Der kan opstå farlige situationer pga. manglende vedligeholdelse. Dele af sideafskærmningen er løs.

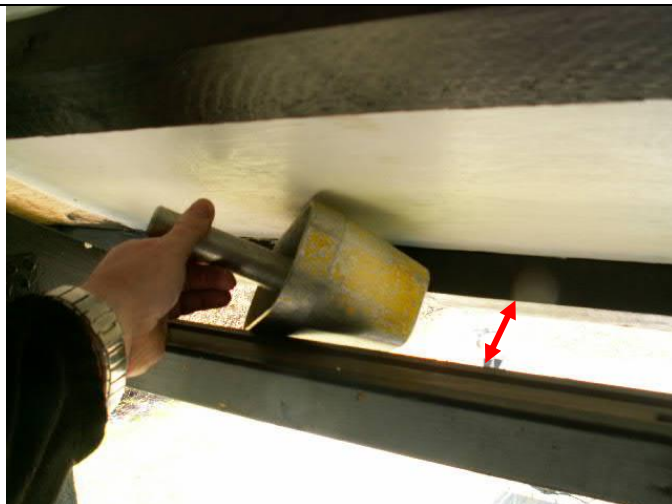
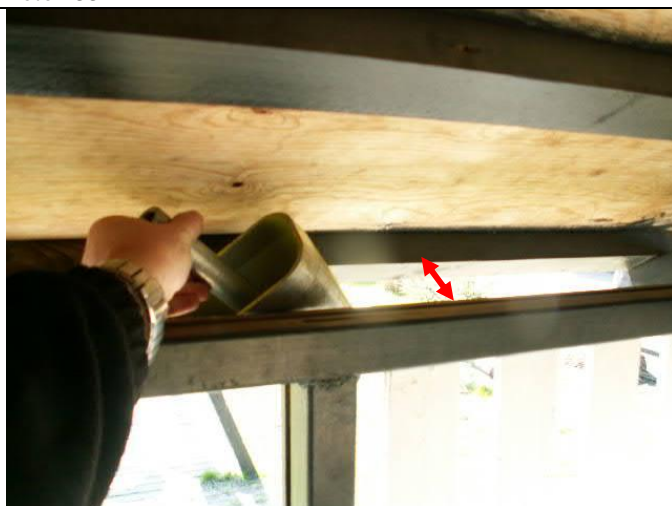
Foto 155

Hvis et barn kravler igennem viste hul med enten ben eller overkrop først, og hovedet ikke kan følge med igennem, vil der være risiko for fastklemning og dermed kvælning. Huller må ikke være mellem 8,9 og 23 cm, når de er placeret mere end 60 cm over underlaget eller ståfladen. Se også efterfølgende foto.

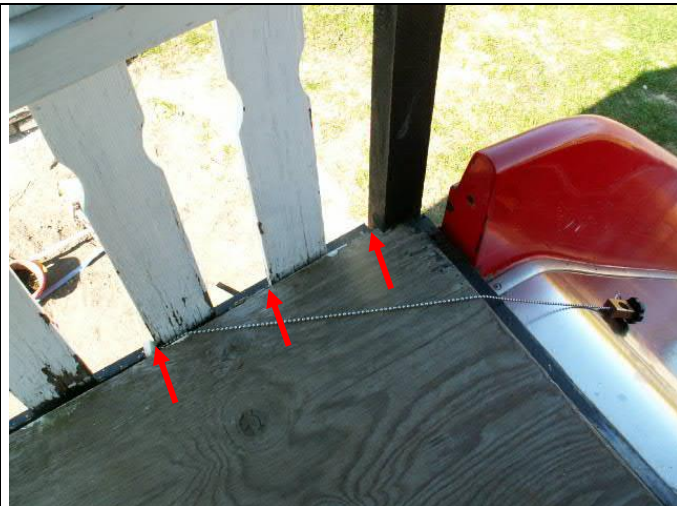
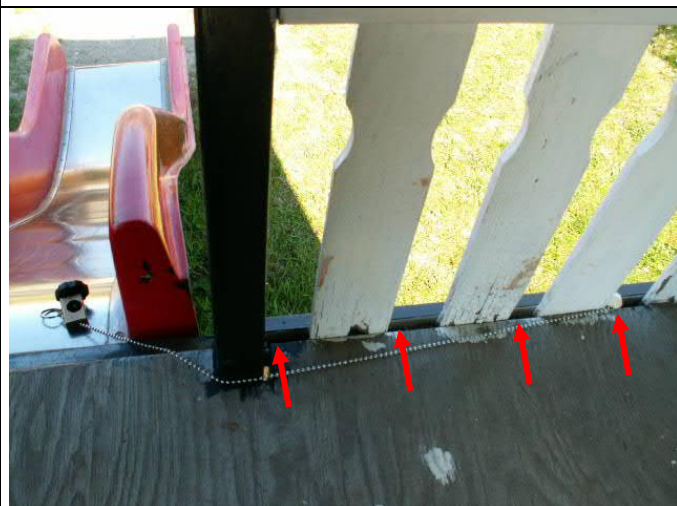
Foto 157

Der er risiko for kvælning, hvis eksempelvis en anoraksnor sætter sig fast i revnerne omkring rutschebanens siddeområde. Problemet opstår på begge sider af rutschebanen. Se også efterfølgende foto med eksempler, hvor snortesteren sætter sig fast.

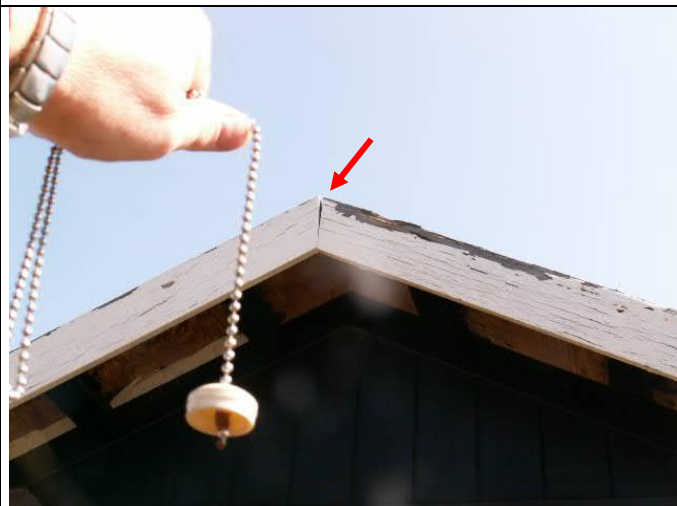
Foto 159

Det er ikke testet, men det vurderes, at der er revner og sprækker i tagkonstruktionen, og kommer et barn eksempelvis til at hænge fast i en anoraksnor her, er der risiko for kvælning.

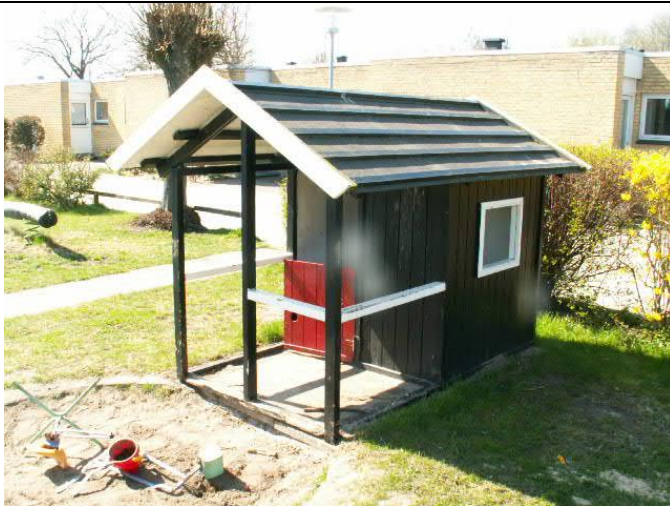
Foto 160

Der blev ved inspektionen ikke fundet en fyldestgørende mærkning af redskabet.

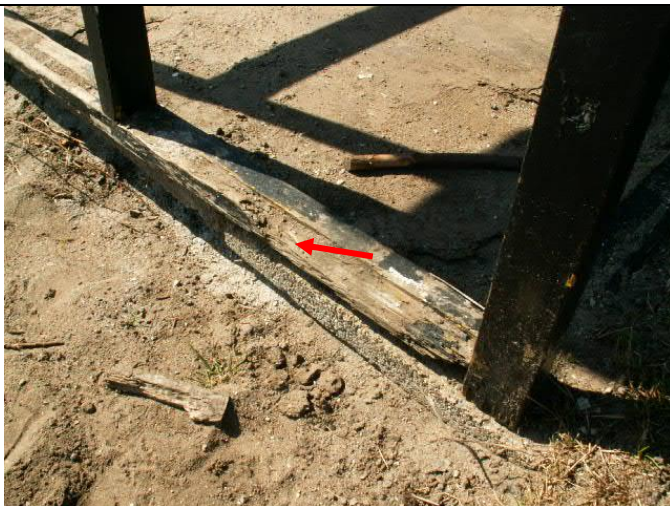
Foto 161

Børnene risikerer at skære eller stikke sig på grund af redskabets ru overflade.

Legeredskaber må ikke have ru overflader, hvorpå børn kan stikke sig, og på den måde få splinter i huden.

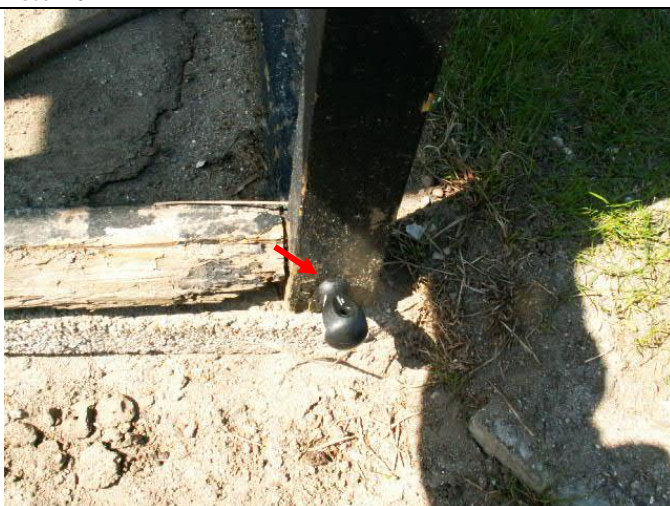
Foto 162

Der kan opstå farlige situationer pga. manglende vedligeholdelse. En syl kan presses ind i træværket.

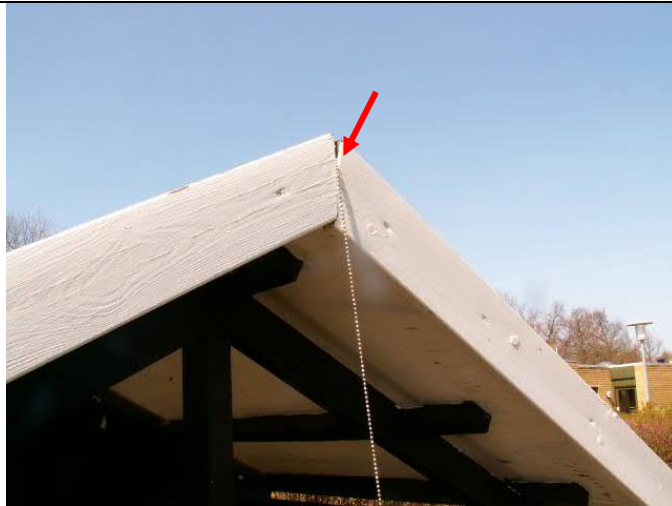
Foto 163

Der er revner og sprækker i tagkonstruktionen, og kommer et barn eksempelvis til at hænge fast i en anoraksnor her, er der risiko for kvælning. Det gælder flere steder på taget. Der kan opstå nye revner, efterhånden som træet giver sig eller tørrer ud.

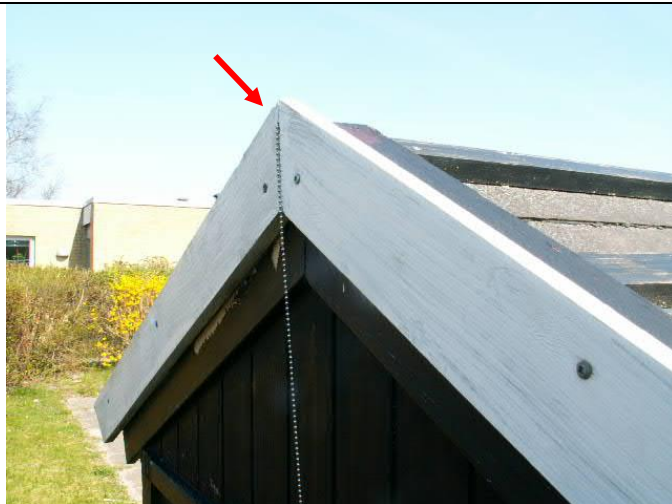
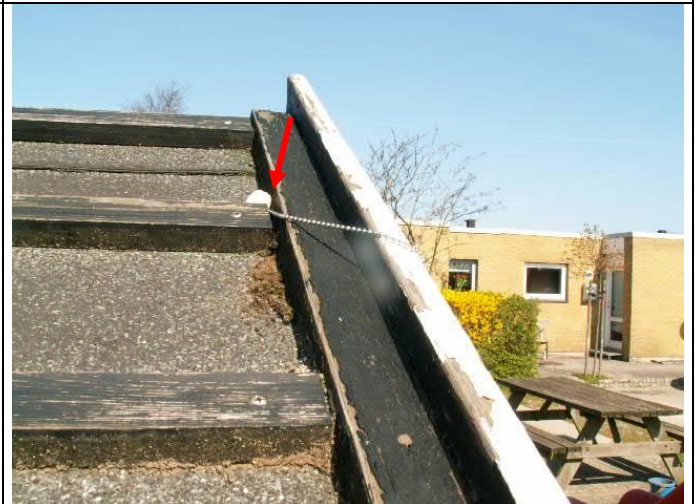
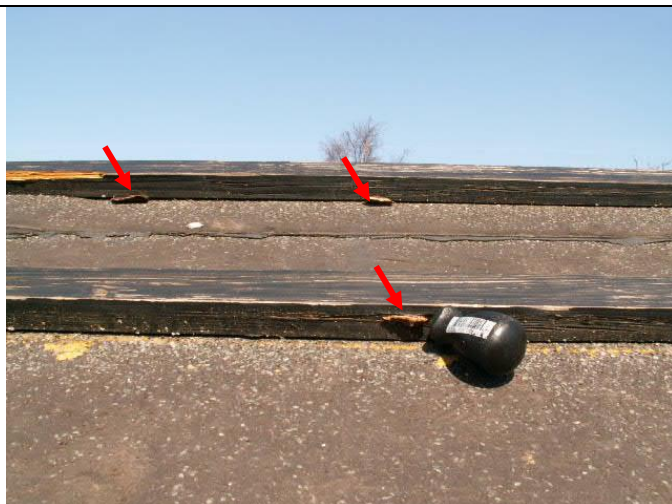
Foto 165

Der er svampevækst i træværket. Svampevækst nedbryder træværket.

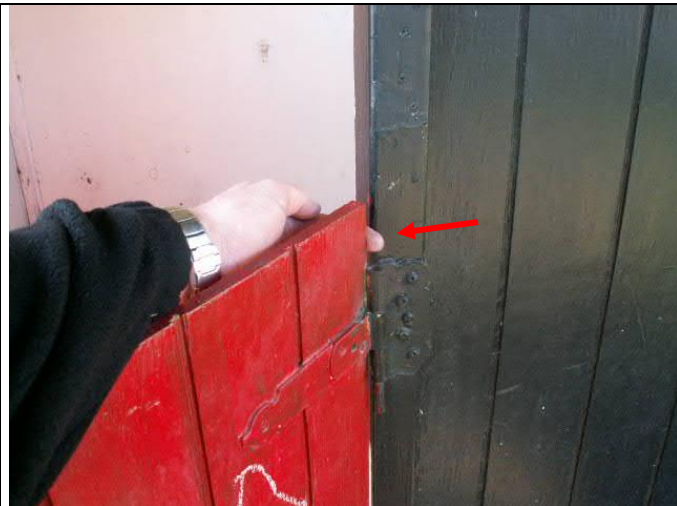
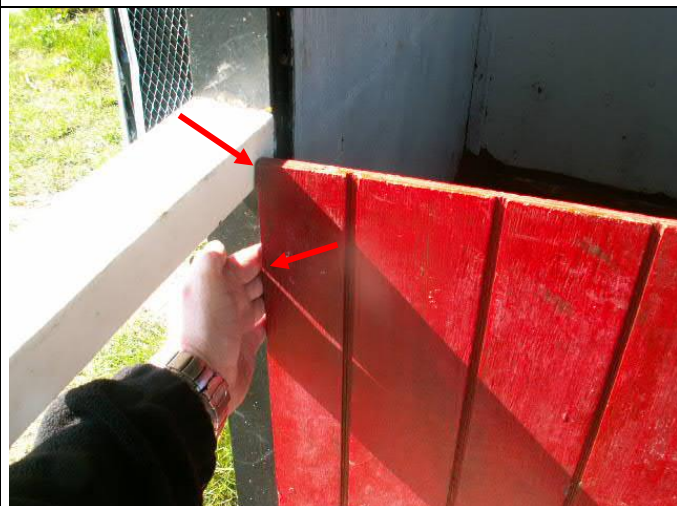
Foto 166

Børnene risikerer at få fingrene i klemme i døren. Åbninger, hvis mål ændrer sig under brugen, skal være mindst 12 mm.

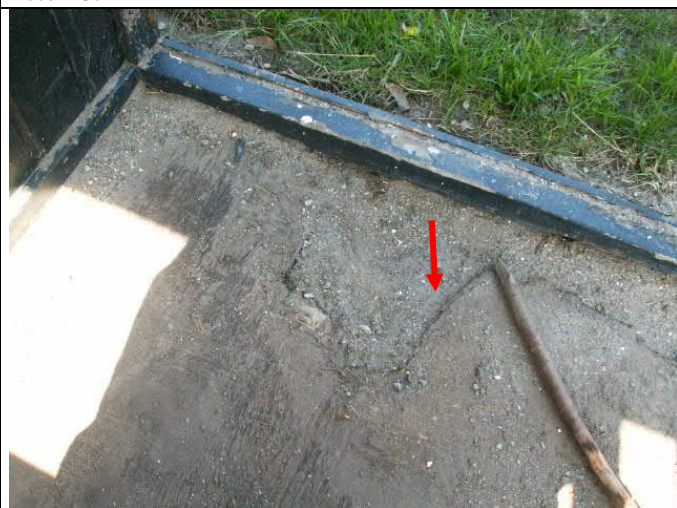
Foto 168

Børnene risikerer at skære eller stikke sig på grund af redskabets ru overflade.

Legeredskaber må ikke have ru overflader, hvorpå børn kan stikke sig, og på den måde få splinter i huden.

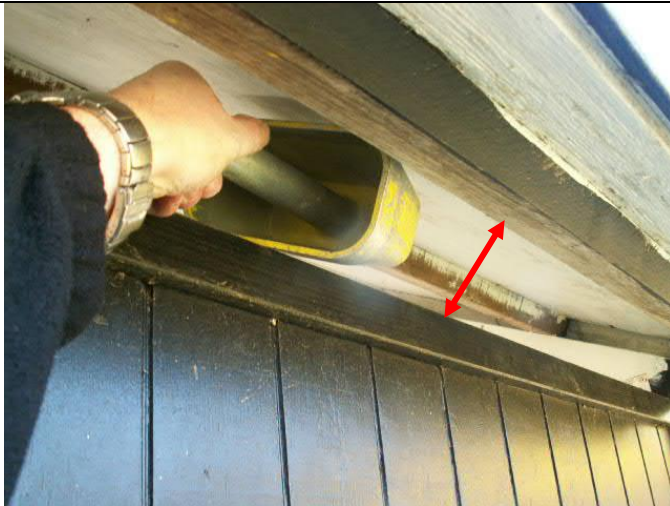
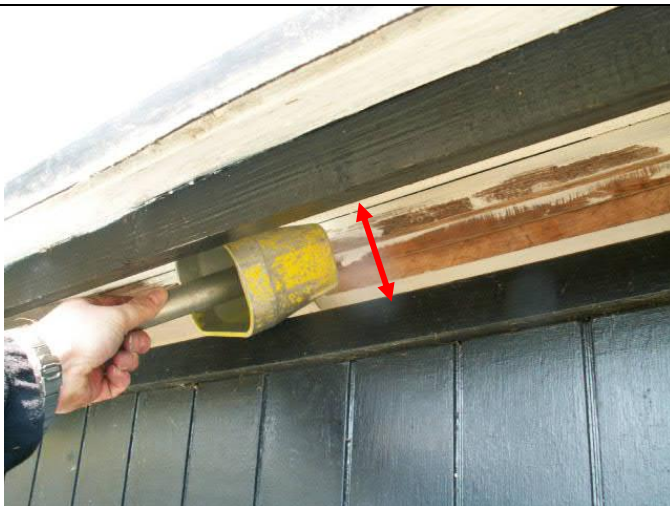
Foto 169

Hvis et barn kravler igennem viste hul med enten ben eller overkrop først, og hovedet ikke kan følge med igennem, vil der være risiko for fastklemning og dermed kvælning. Huller må ikke være mellem 8,9 og 23 cm, når de er placeret mere end 60 cm over underlaget eller ståfladen. Se også efterfølgende foto.

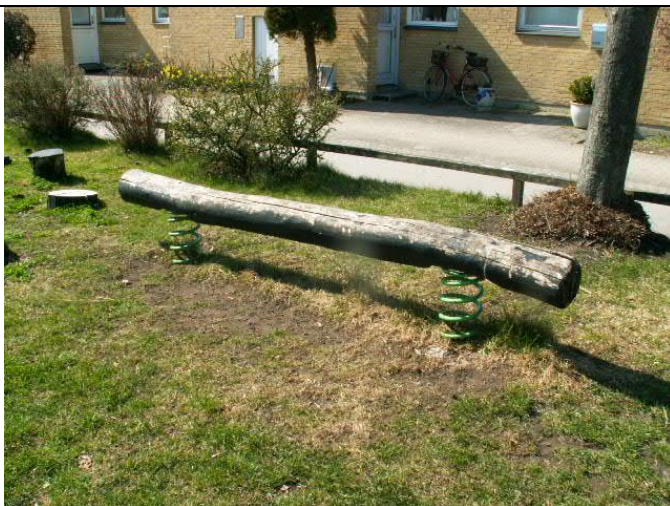
Foto 171

Der blev ved inspektionen ikke fundet en fyldestgørende mærkning af redskabet.

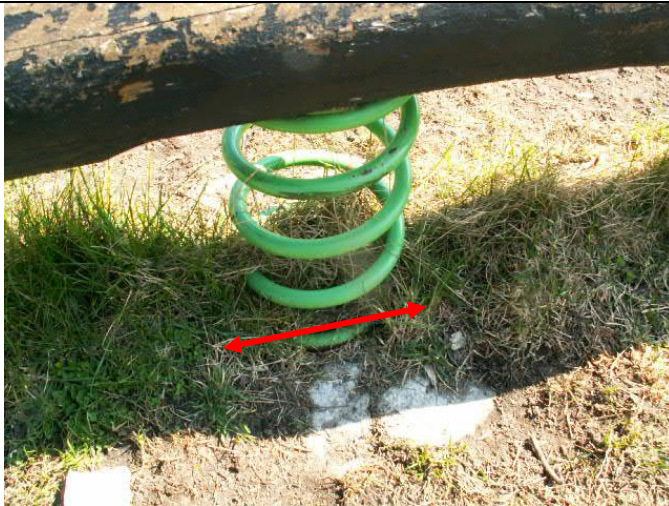
Foto 172

Der kan opstå farlige situationer pga. manglende vedligeholdelse. Fjederen sidder løs ved terræn.

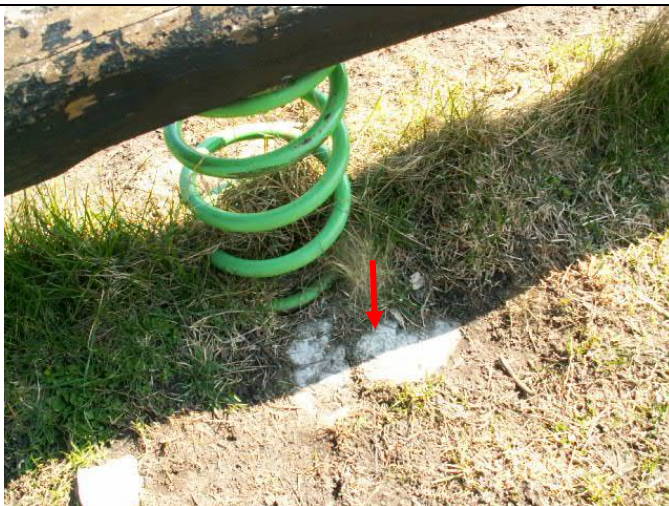
Foto 173

Fundamenter og forankringsdele går op over underlaget, så der er risiko for, at børnene kan ramme dem, hvis de falder ned.

Fundament og forankringsdele skal befinde sig min. 40 cm under legeoverflade.

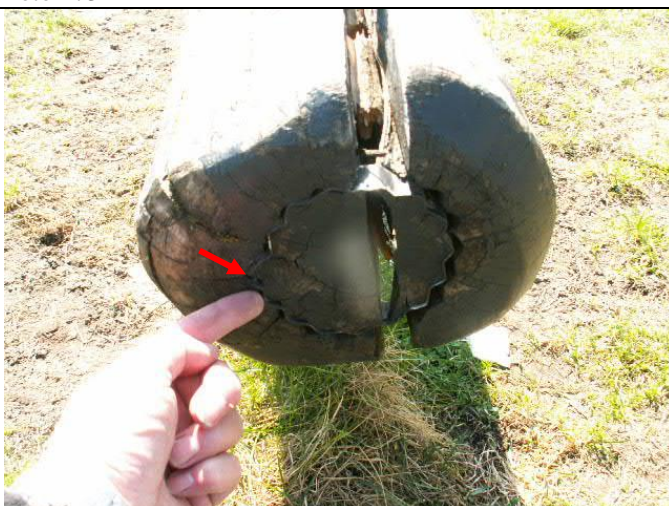
Foto 174

Redskabet har kanter og afslutninger, som ikke er forskriftsmæssigt afrundede. Skarpe kanter kan være farlige, hvis børn rammer dem.

Kanter skal være afrundede med en radius på min. 3 mm.

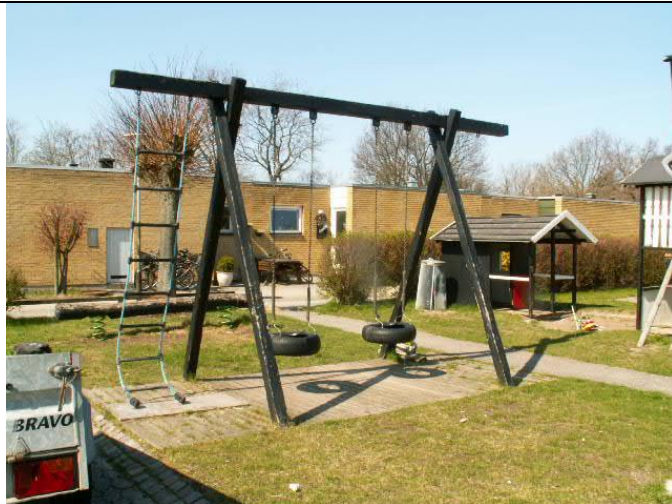
Foto 175

Der blev ved inspektionen ikke fundet en fyldestgørende mærkning af redskabet.

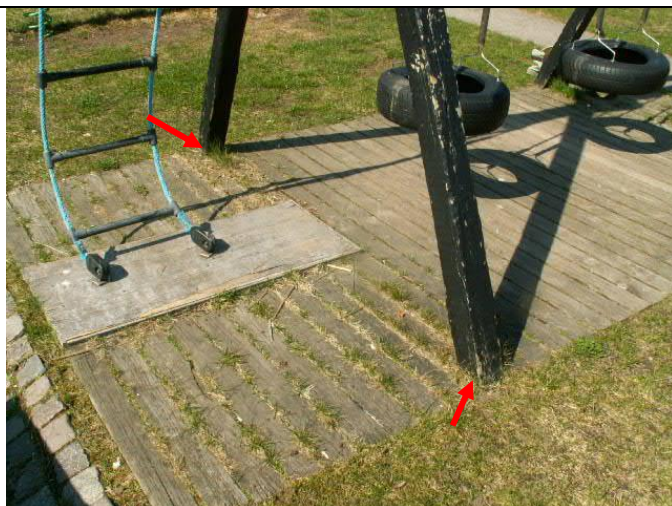
Foto 176

Træværk er i direkte kontakt med jord. Det bør derfor dokumenteres, at det anvendte træ har tilstrækkelig holdbarhed i henhold til klasse 1 og 2 - anført i 4.2.2 i EN 350-2:1994 - for at undgå en sammenstyrtningsulykke.

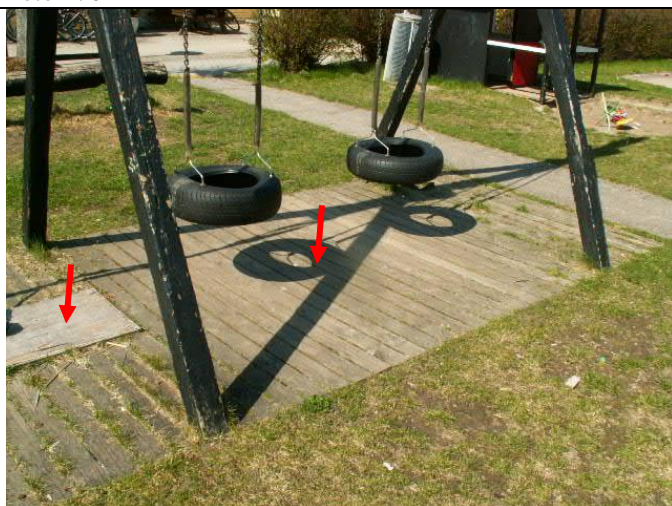
Foto 177

Faldunderlaget omkring redskabet vurderes at være for hårdt. Børnene risikerer at slå sig på træværket, der ligger i redskabets stødområde. Der må ikke være hårde genstande i stødområdet.

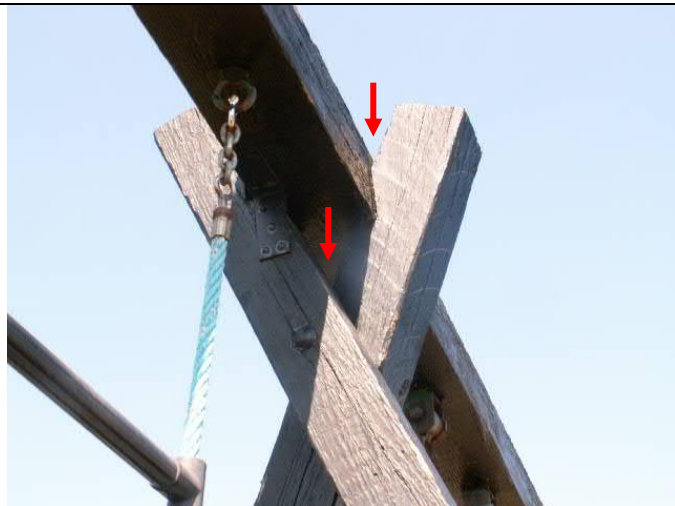
Foto 178

Der er risiko for fastklemning af tøj m.m. (se pil).  
Dele, der mødes i nedadgående retning, så de danner en vinkel på 60° eller derunder, udgør en fare for fastklemning og dermed en risiko for kvælning.

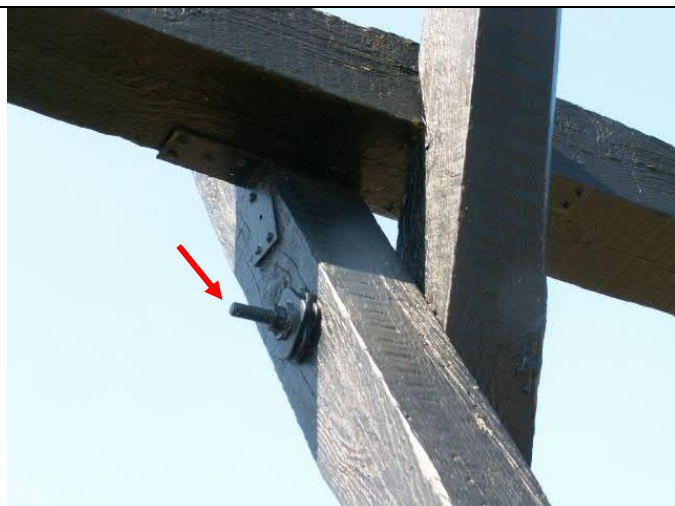
Foto 179

Der er synlige gevindstykker, som stikker ud fra redskabet.  
Gevind kan skære børnene eller hænge fast i beklædning.

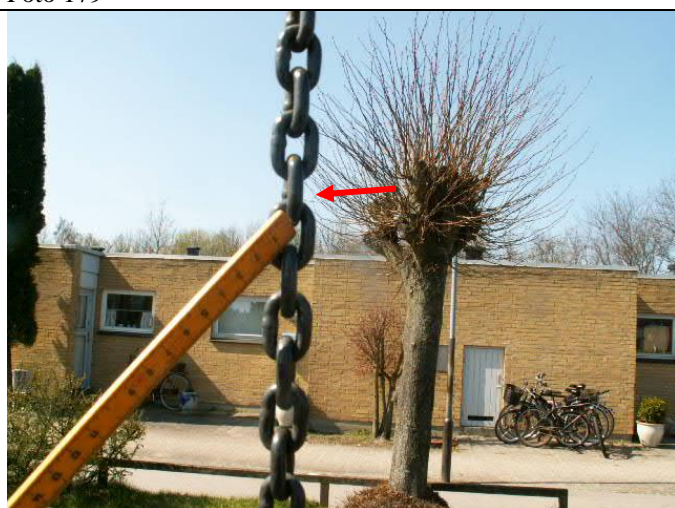
Foto 180

Kædeled må maks. have en åbning på 8,6 mm målt i en hvilken som helst retning.

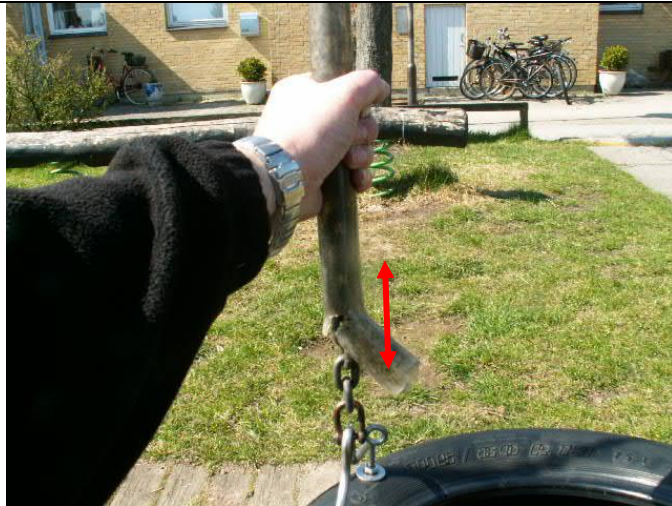
Foto 181

Der kan opstå farlige situationer, da plasten sidder løs på kæden. Den løse plast giver børnene et usikkert greb.

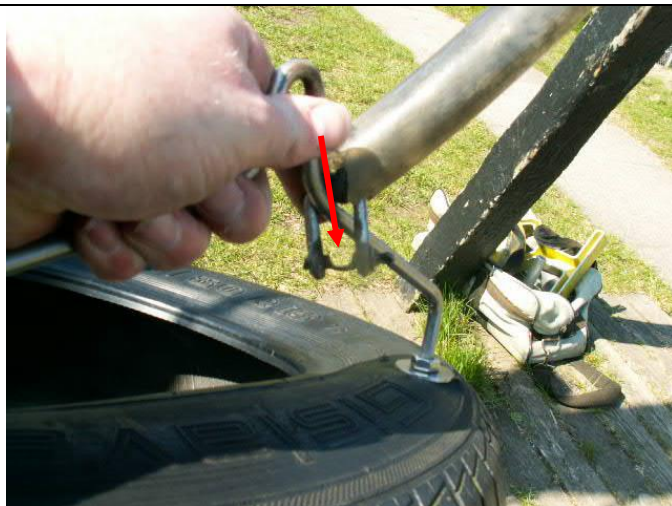
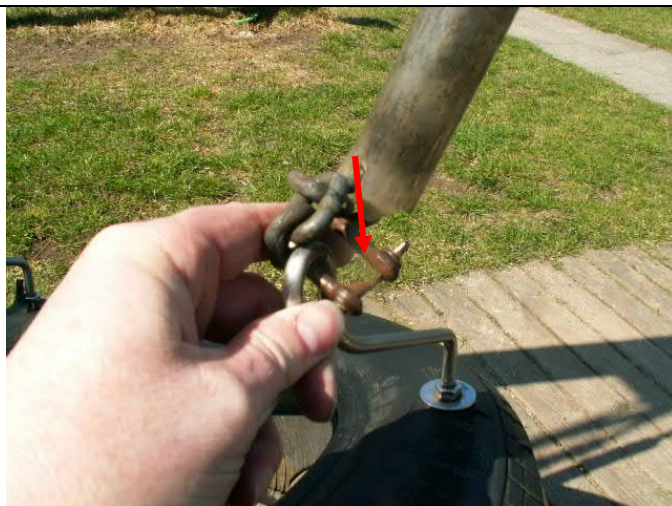
Foto 182

Der kan opstå farlige situationer pga. manglende vedligeholdelse. Den viste sjækkel er næsten slidt igennem. Se også efterfølgende foto.

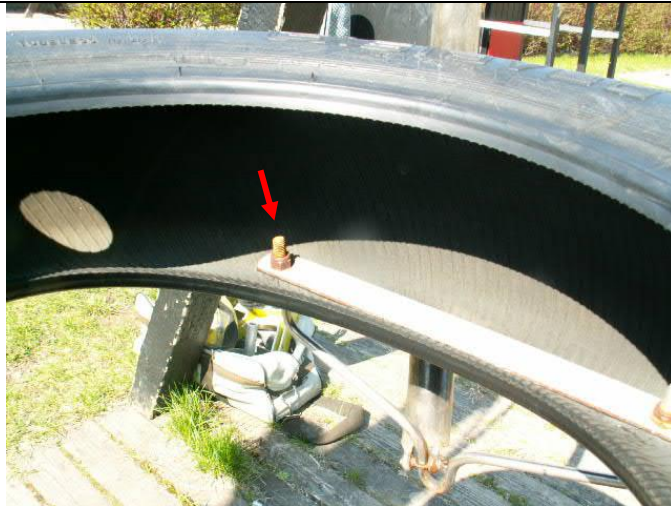
Foto 184

Der er synlige gevindstykker, som stikker ud fra redskabet. Gevind kan skære børnene eller hænge fast i beklædning.

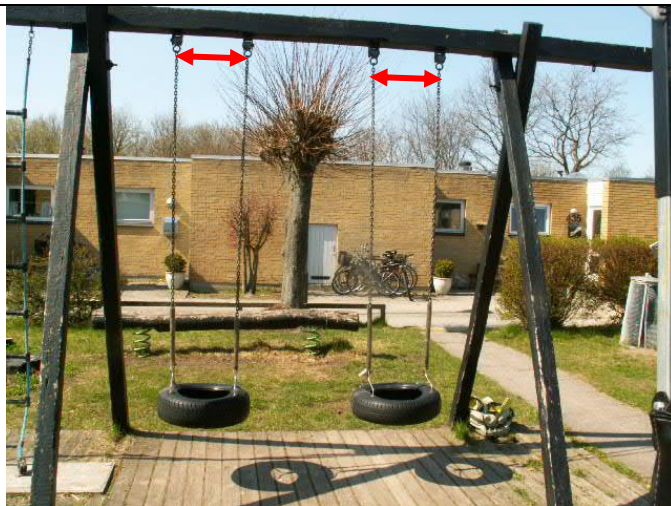
Foto 185

Gyngesædernes stabilitet lever ikke op til kravene, fordi gyngephængene på overliggeren sidder for tæt. Afstanden mellem de øverste gyngephæng skal være større end bredden på sædet. Afstanden mellem disse ophæng skal min. være 5 % af den længde, der måles fra overkant sæde op til beslagets omdrejningspunkt + bredden på selve gyngesædet.

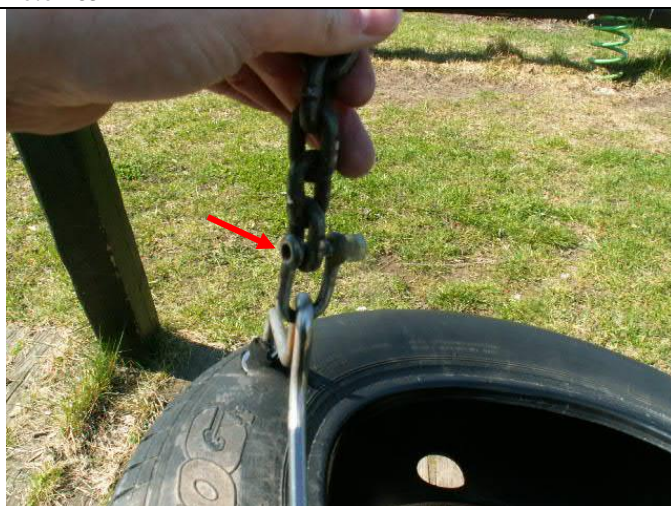
Foto 186

Der kan opstå farlige situationer pga. manglende vedligeholdelse. Den viste bolt er næsten skruet ud.

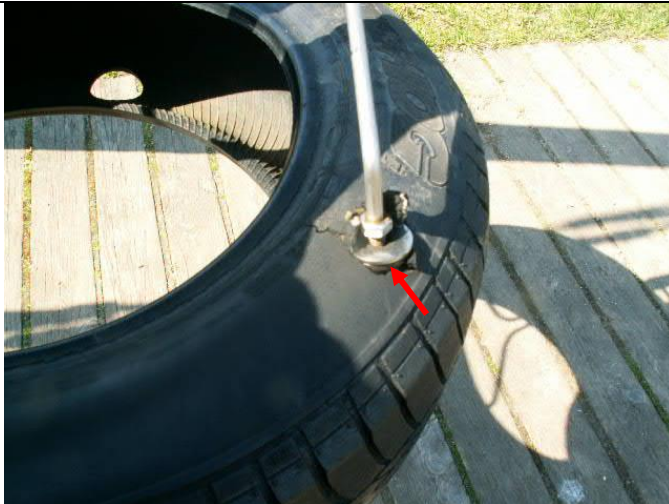
Foto 187

Der kan opstå farlige situationer pga. manglende vedligeholdelse. Dækbøjlen er ved at være trukket igennem dækket.

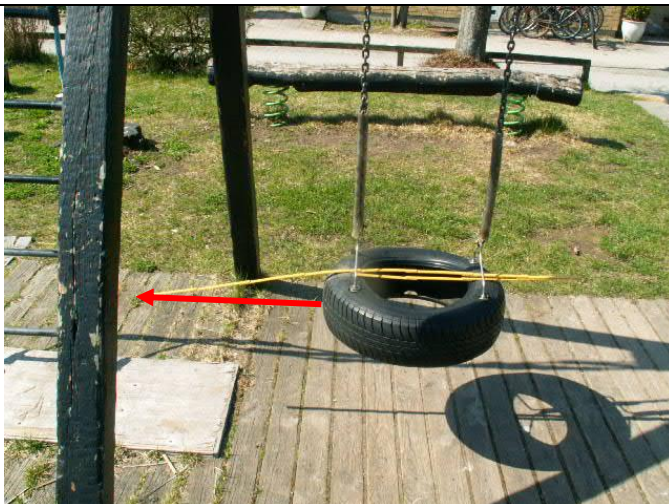
Foto 188

Børnene kan komme til skade, hvis de støder ind i stativet. Afstanden mellem gyngesæde og stativ er for lille. Afstanden skal her min. være 20 % af ophængets længde + 20 cm.

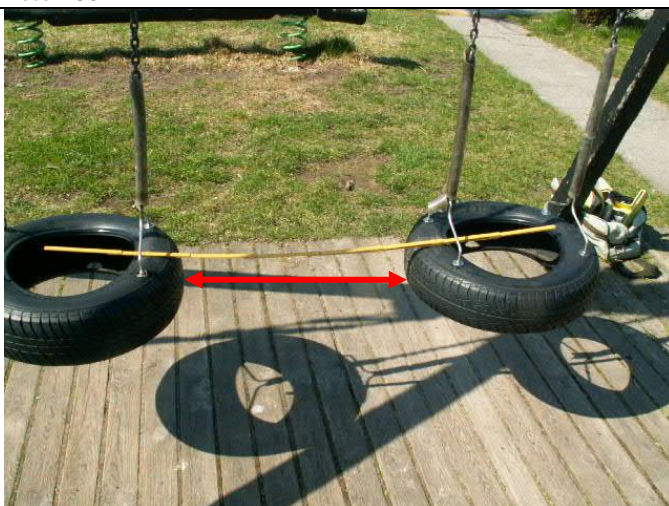
Foto 189

Børnene kan komme til skade, hvis de støder ind i den anden gyngesæde. Afstanden mellem gyngesæderne er for lille. Her skal afstanden min. være 20 % af ophængets længde + 30 cm.

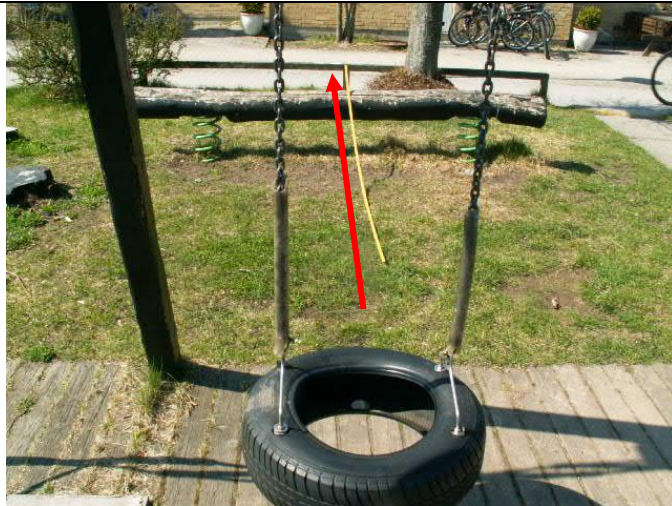
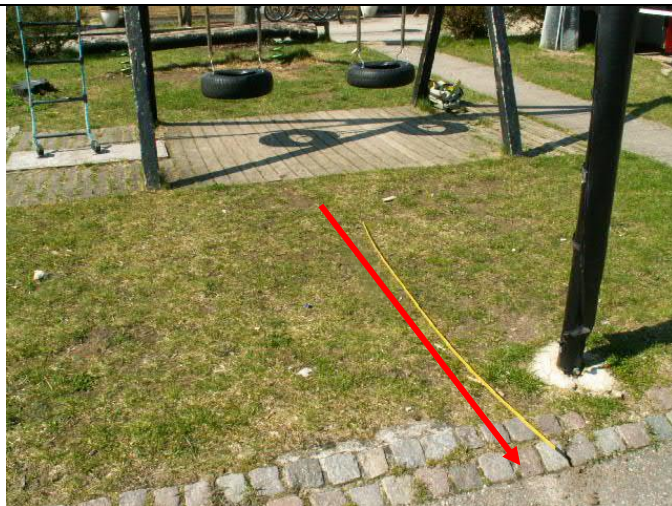
Foto 190

Børnene kan slå sig, hvis de falder af gyngen, da udstrækningen af underlaget ikke er stor nok.

Udstrækningen af underlaget skal min. være gyngens ophæng x 0,867 m + 2,25 m til kantafrænsning (dette gælder på begge sider af gyngen).

Faldunderlaget vurderes ikke at have tilstrækkelig god kvalitet.

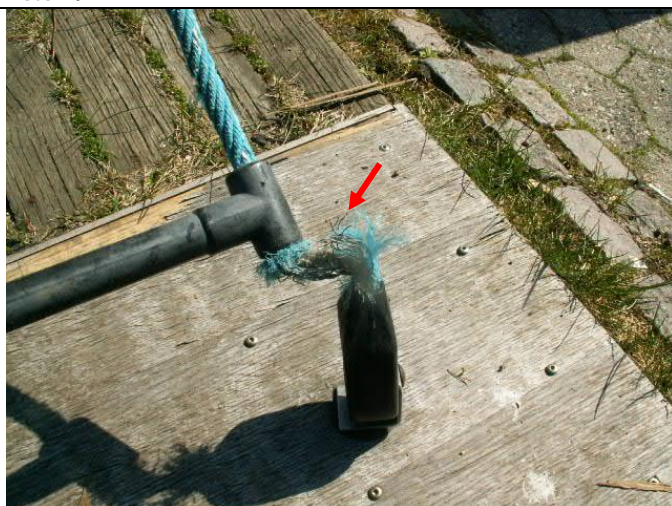
Foto 192

Spidse og skarpkantede komponenter som eksempelvis wirerender og ståltråd må ikke stikke ud fra redskabet, så man kan rive, stikke eller skære sig på dem.
