INSPEKTIONSRAPPORT LEGEPLADS

Legepladserne i Gård 1 – 5
Fasanvænget
2980 Kokkedal

18. april 2011

KMC 2011-003

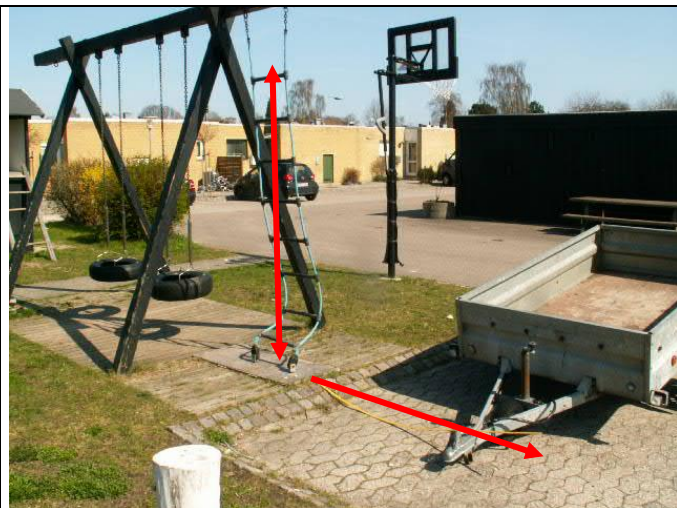
Foto 193

Børnene kan slå sig ved fald fra rebstigen.
 Udstrækningen af stødområdet beregnes efter faldhøjde/3 x 2 + 0,5 m. Faldrummets udstrækning skal være min. 1,5 m.
 Bemærk: Ovenstående gælder for legeredskaber med en fri faldhøjde over 60 cm.
 Faldunderlaget vurderes at være for hårdt.

DS/EN 1177 Pkt. 4.2 Støddæmpning
 DS/EN 1176-1 Pkt. 4.2.8.4 Beskyttelse af brugere i faldrummet
 DS/EN 1176-1 Pkt. 4.2.8.1.3 Stødområdets dimensioner
 DS/EN 1176-1 Pkt. 4.2.8.3 Faldrummets udstrækning

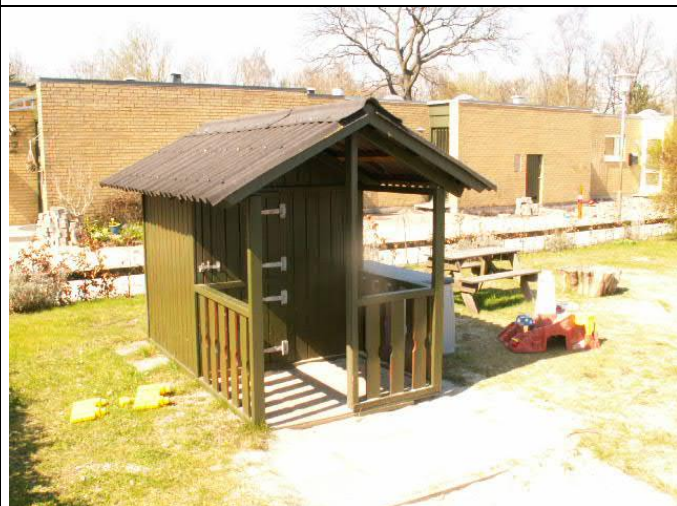
Foto 195

Der blev ved inspektionen ikke fundet en fyldestgørende mærkning af redskabet.

DS/EN 1176-1 Pkt. 7 Mærkning

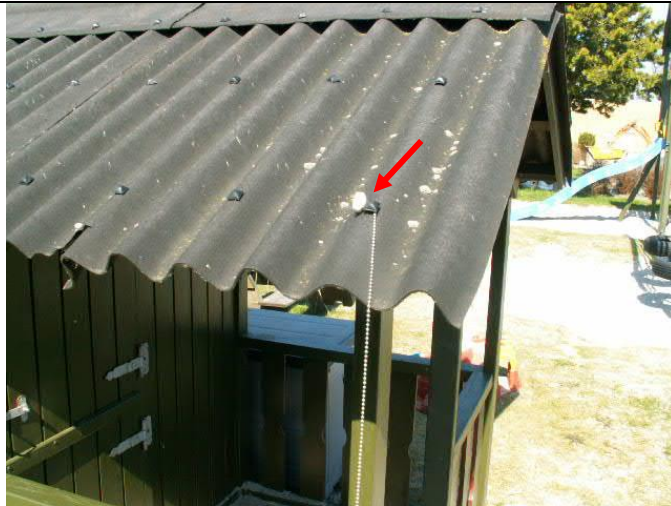
Foto 196

Der er fremstikkende søm i tagkonstruktionen, og kommer et barn eksempelvis til at hænge fast i en anoraksnor her, er der risiko for kvælning. Det gælder flere steder på taget. Se også efterfølgende foto med eksempel.

DS/EN 1176-1 Pkt. 4.2.7.3 Fastklemning af tøj
Anneks D 3.2.3 Tage

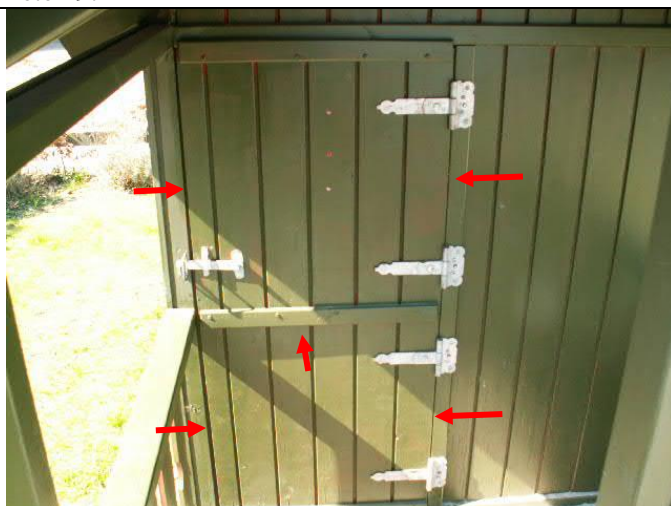
Foto 198

Børnene risikerer at få fingrene i klemme i døren. Åbninger, hvis mål ændrer sig under brugen, skal være mindst 12 mm.

DS/EN 1176-1 Pkt. 4.2.7.6 Fastklemning af fingre

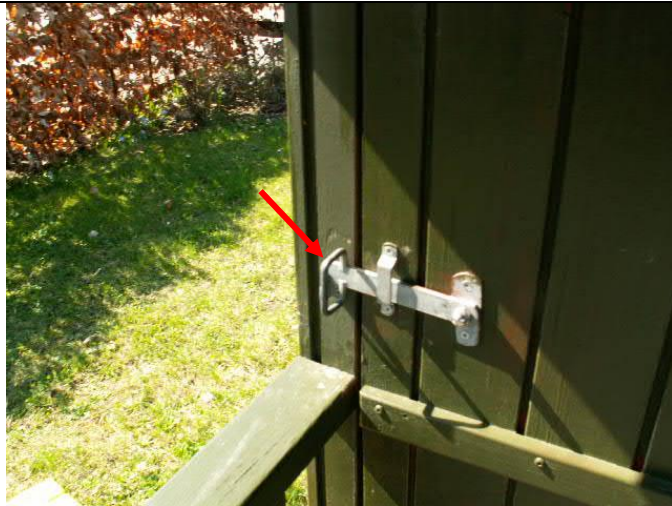
Foto 199

Der er risiko for, at børnene bliver låst inde i legehuset. Døre i legehuse må ikke kunne fastlåses - eksempelvis med en pind gennem hullet på beslaget.

DS/EN 1176-1 Pkt. 4.2.3 Adgang for voksne

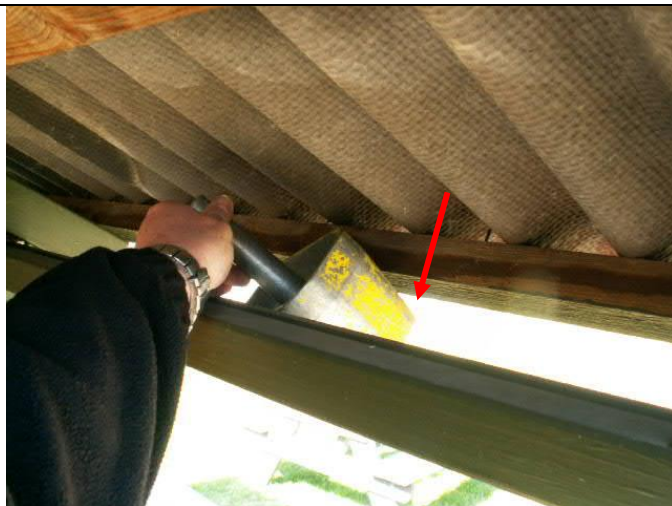
Foto 200

Hvis et barn kravler igennem viste hul med enten ben eller overkrop først, og hovedet ikke kan følge med igennem, vil der være risiko for fastklemning og dermed kvælning. Huller må ikke være mellem 8,9 og 23 cm, når de er placeret mere end 60 cm over underlaget eller ståfladen. Se også efterfølgende foto.

DS/EN 1176-1 Pkt. 4.2.7.2 Fastklemning af hoved og hals. Figur D1 prøvedorn C

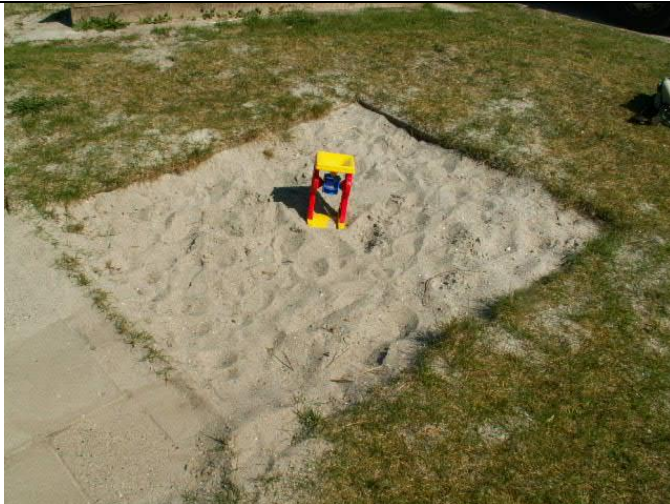
Foto 202

Der blev ved inspektionen ikke fundet en fyldestgørende mærkning af redskabet.

DS/EN 1176-1 Pkt. 7 Mærkning

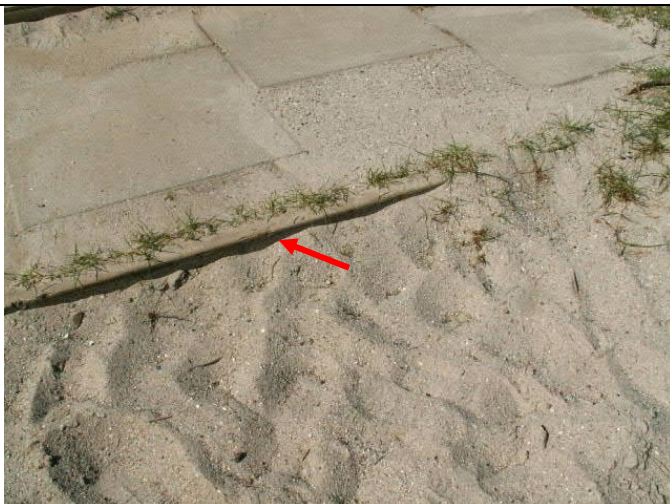
Foto 203

Træværk er i direkte kontakt med jord. Det bør derfor dokumenteres, at det anvendte træ har tilstrækkelig holdbarhed i henhold til klasse 1 og 2 - anført i 4.2.2 i EN 350-2:1994.

DS/EN 1176-1 Pkt. 4.1.3 a, Træ og lignende produkter

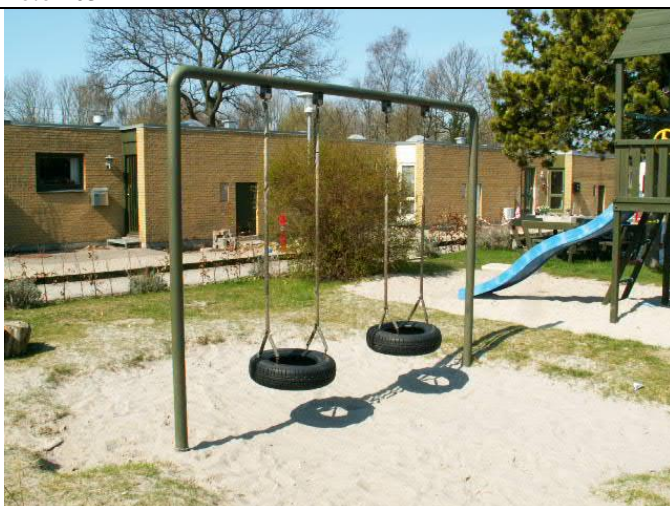
Foto 204

Der blev ved inspektionen ikke fundet en fyldestgørende mærkning af redskabet.

DS/EN 1176-1 Pkt. 7 Mærkning

DS/EN 1176-2 Pkt. 6 Mærkning

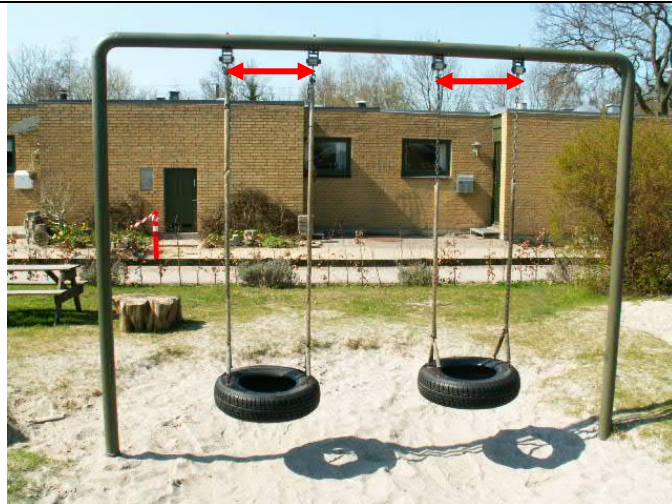
Foto 205

Gyngesædernes stabilitet lever ikke op til kravene, fordi gyngephængene på overliggeren sidder for tæt. Afstanden mellem de øverste gyngephæng skal være større end bredden på sædet.

Afstanden mellem disse ophæng skal min. være 5 % af den længde, der måles fra overkant sæde op til beslagets omdrejningspunkt + bredden på selve gyngesædet.

DS/EN 1176-2 Pkt. 4.4.2 Gyngesæders stabilitet

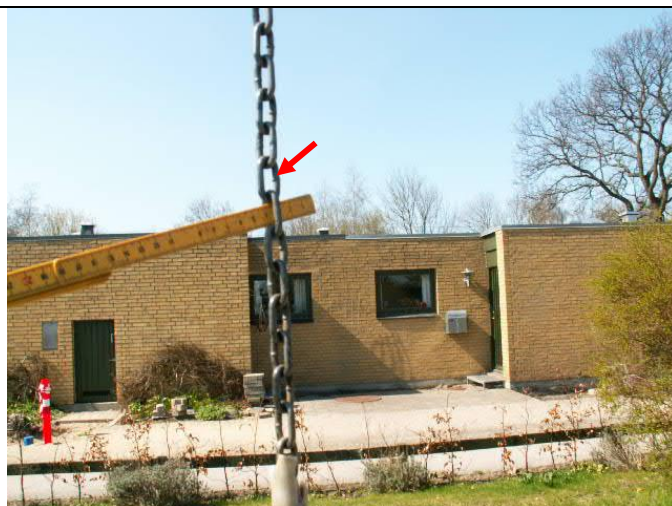
Foto 206

Kædeled må maks. have en åbning på 8,6 mm målt i en hvilken som helst retning.

DS/EN 1176-1 Pkt. 4.2.13 Kæder

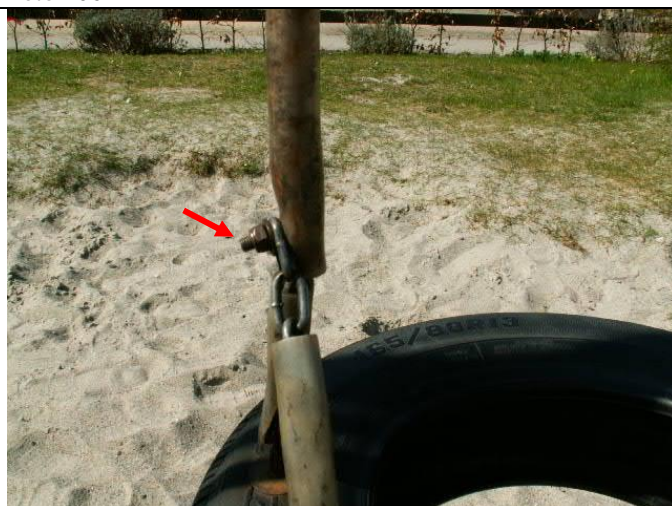
Foto 207

Der er synlige gevindstykker, som stikker ud fra redskabet. Gevind kan skære børnene eller hænge fast i beklædning.

DS/EN 1176-1 Pkt. 4.2.5 Redskabers finish

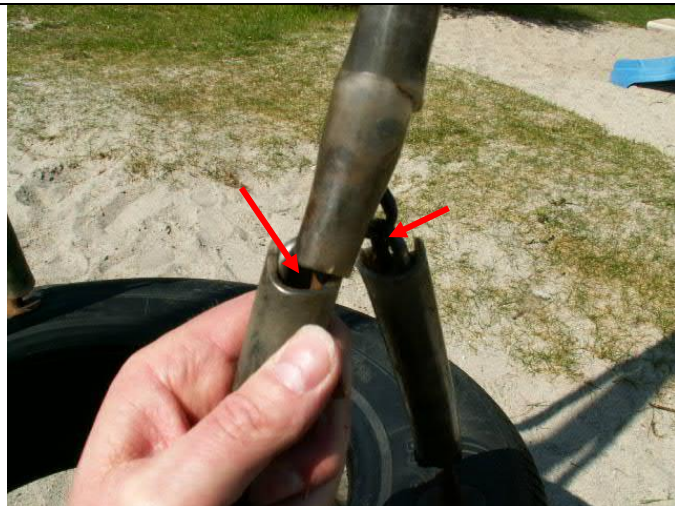
Foto 208

Der kan opstå farlige situationer pga. manglende vedligeholdelse. Der er brud på plasten med risiko for klemning.

DS/EN 1176-7 Pkt. 8.2.7 Korrigerende vedligeholdelse

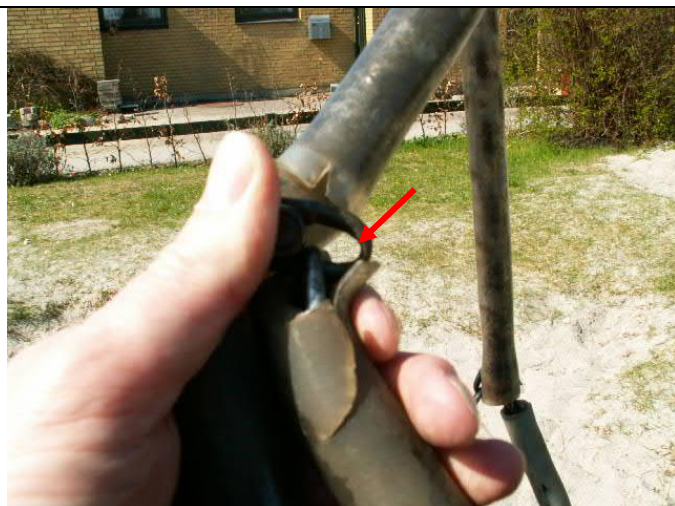
Foto 209

Der kan opstå farlige situationer pga. manglende vedligeholdelse. Der er et tydeligt slid i viste kædeled.

DS/EN 1176-7 Pkt. 8.2.6 Rutinemæssig vedligeholdelse

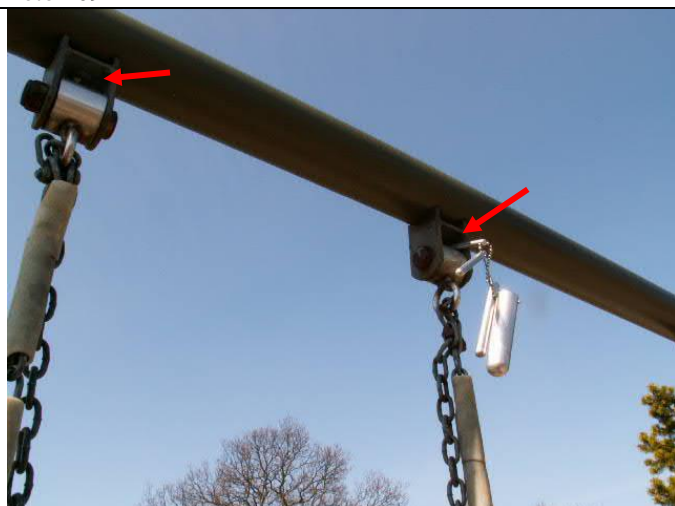
Foto 210

Der må ikke være huller på mellem 8 og 25 mm i diameter i legeredskaber mere end 1,2 m fra faldunderlaget, som kan fange børnenes fingre.

DS/EN 1176-1 Pkt. 4.2.7.6 Fastklemning af fingre

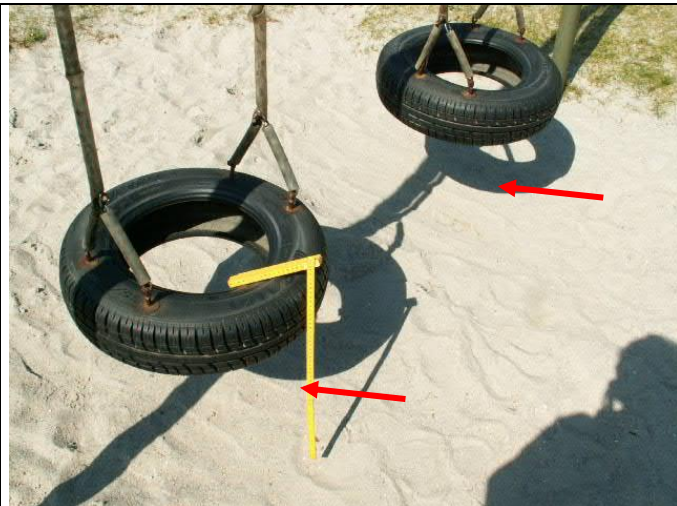
Foto 211

Der er ikke tilstrækkelig frihøjde mellem underkanten af gyngesædet og underlaget.
Der kræves min. 40 cm frihøjde under dækgynger.

DS/EN 1176-2 Pkt. 4.2 Frihøjde h_2

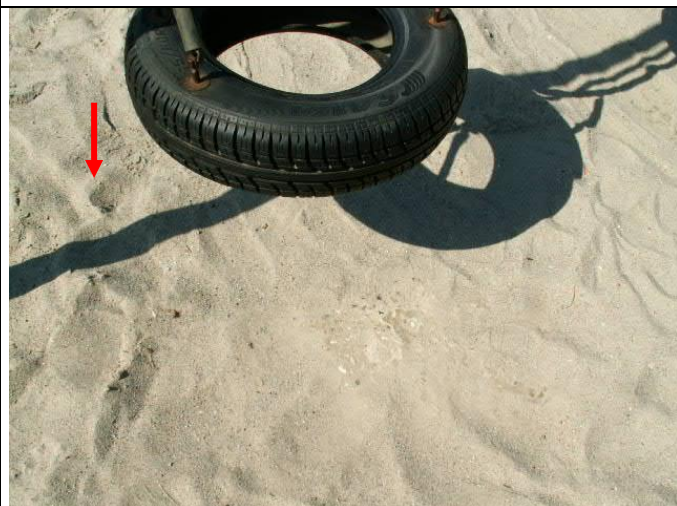
Foto 212

Kvaliteten af faldunderlaget vurderes ikke at være god nok. Det minder om strandsand, der erfaringsmæssigt ikke er tilstrækkeligt dæmpende. Det blæser let væk, og kan nemt stemples sammen i våd tilstand, så det mister den støddæmpende virkning.

DS/EN 1177 Pkt. 4.2 Støddæmpning

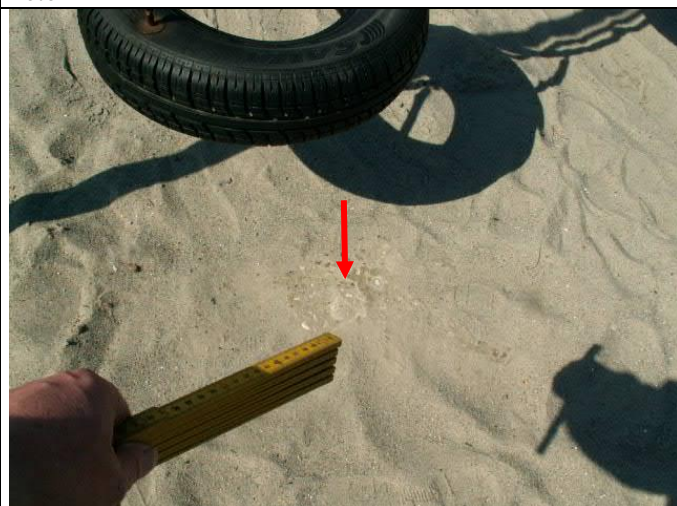
Foto 213

Børnene risikerer at slå sig på flisen, der ligger i redskabets stødområde.

Der må ikke være hårde genstande i stødområdet.

DS/EN 1177 Pkt. 4.2 Støddæmpning

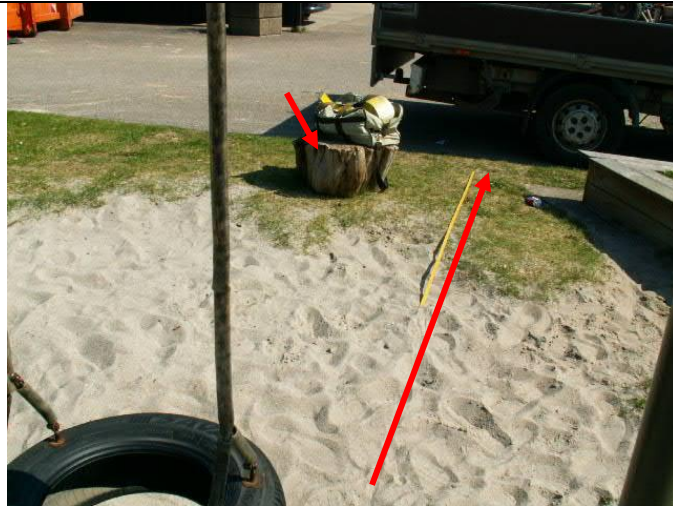
Foto 214

Børnene kan slå sig, hvis de falder af gyngen, da udstrækningen af underlaget ikke er stor nok.
 Udstrækningen af underlaget skal min. være gyngens ophæng x 0,867 m + 2,25 m til kantafrænsning (dette gælder på begge sider af gyngen).
 Faldunderlaget vurderes ikke at have tilstrækkelig god kvalitet.
 Se også efterfølgende foto.

DS/EN 1176-2 Pkt. 4.10 Stødområde
 DS/EN 1177 Pkt. 4.2 Støddæmpning

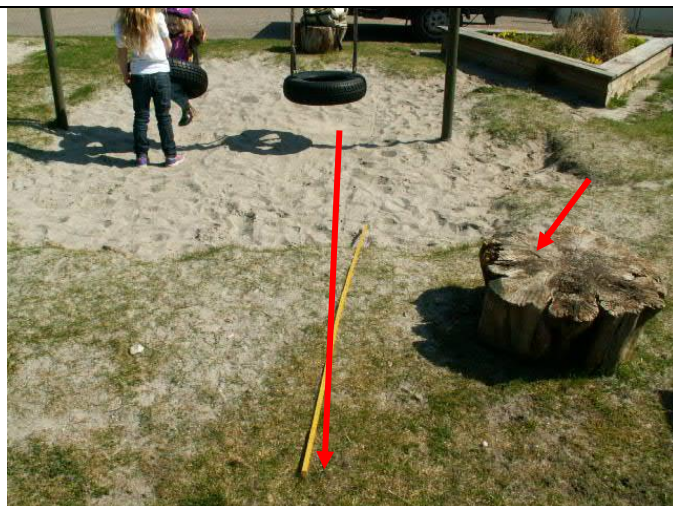
Foto 215

Børnene risikerer at slå sig på træstubben, der ligger i redskabets stødområde.
 Der må ikke være hårde genstande i stødområdet.

DS/EN 1177 Pkt. 4.2 Støddæmpning

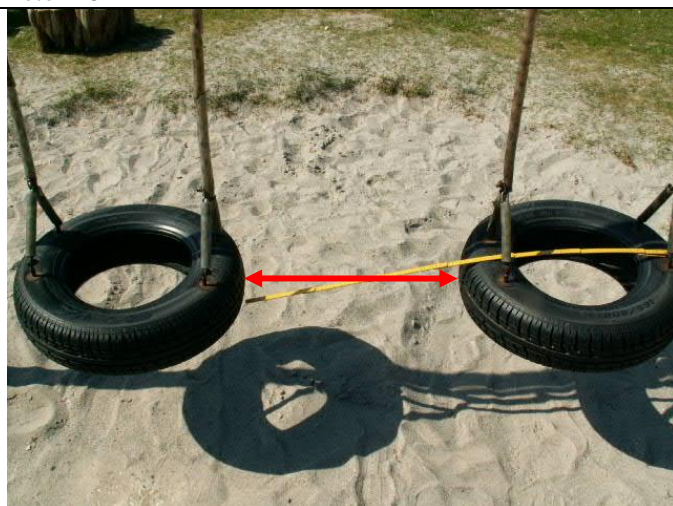
Foto 216

Børnene kan komme til skade, hvis de støder ind i den anden gynges.
 Afstanden mellem gyngerne er for lille. Her skal afstanden min. være 20 % af ophængets længde + 30 cm.

DS/EN 1176-2 Pkt. 4.4.1 Mindste afstand mellem gynger

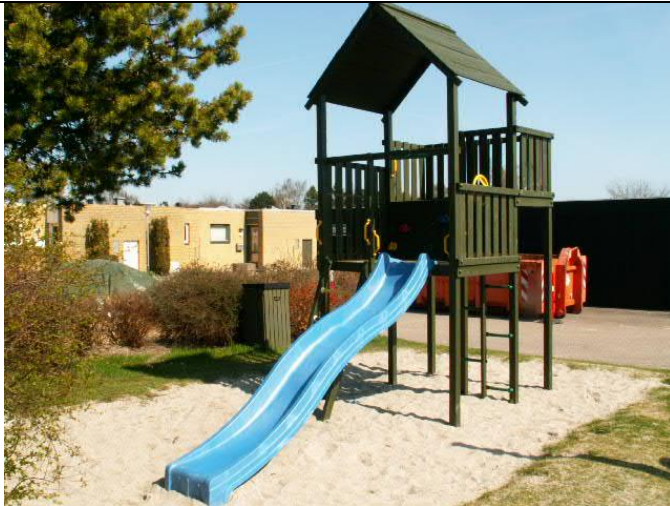
Foto 217

Der blev ved inspektionen ikke fundet en fyldestgørende mærkning af redskabet.

- DS/EN 1176-1 Pkt. 7 Mærkning
- DS/EN 1176-3 Pkt. 6 Mærkning

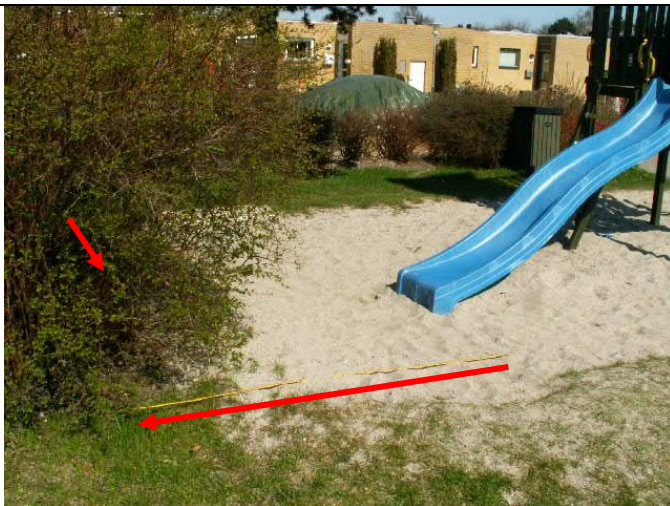
Foto 218

Der er hårde genstande i stødområdet ved rutschebanens udløbsområde. Der må ikke være hårde genstande i stødområdet.

Stødområdet strækker sig 1 m ud på hver side af udløbsområdet og 2 m frem fra rutschebanens afslutning.

- DS/EN 1176-3 Pkt. 4.8 Stødområde

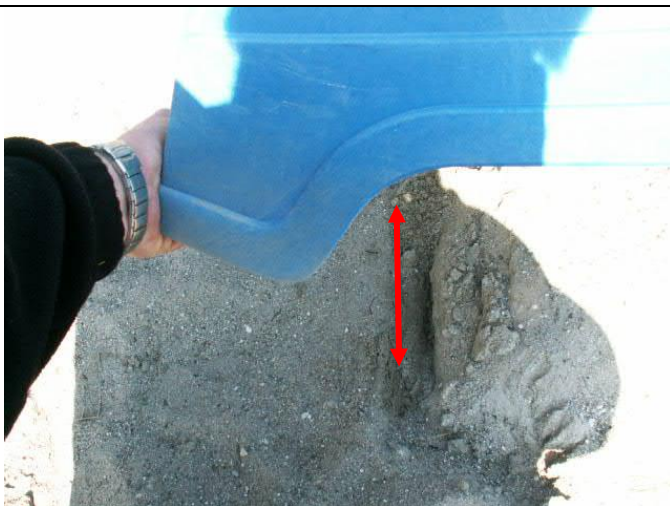
Foto 219

Legeredskaber skal monteres sikkert og forsvarligt. Her er udløbet på rutschebanen løftet op af underlaget.

- EN 1176-7 Pkt. 5.1 Installation

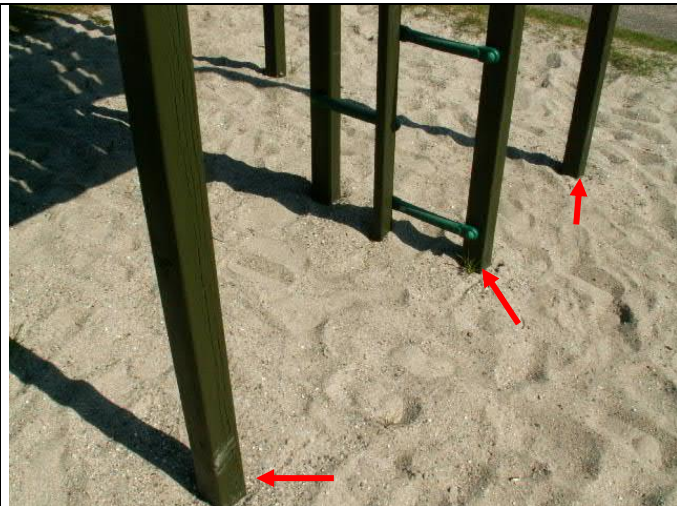
Foto 220

Træværk er i direkte kontakt med jord. Det bør derfor dokumenteres, at det anvendte træ har tilstrækkelig holdbarhed i henhold til klasse 1 og 2 - anført i 4.2.2 i EN 350-2:1994 - for at undgå en sammenstyrtningsulykke.

DS/EN 1176-1 Pkt. 4.1.3 a, Træ og lignende produkter

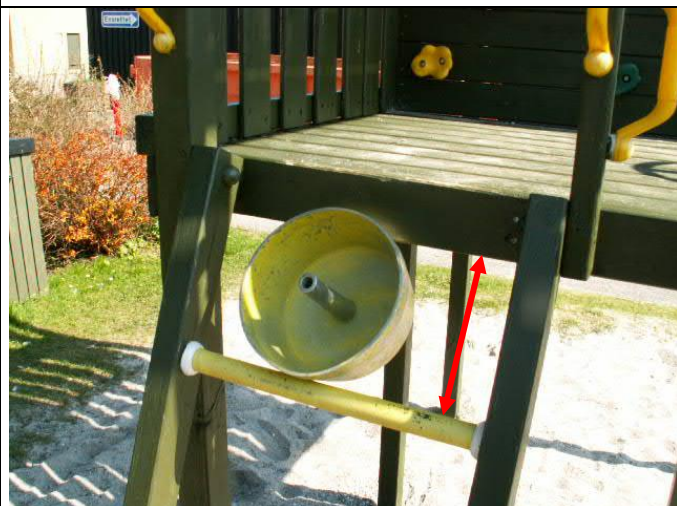
Foto 221

Hvis et barn kravler igennem viste hul med enten ben eller overkrop først, og hovedet ikke kan følge med igennem, vil der være risiko for fastklemning og dermed kvælning. Huller må ikke være mellem 8,9 og 23 cm, når de er placeret mere end 60 cm over underlaget eller ståfladen. Se også efterfølgende fotos med eksempler.

DS/EN 1176-1 Pkt. 4.2.7.2 Fastklemning af hoved og hals. Figur D1 prøvedorn C og D

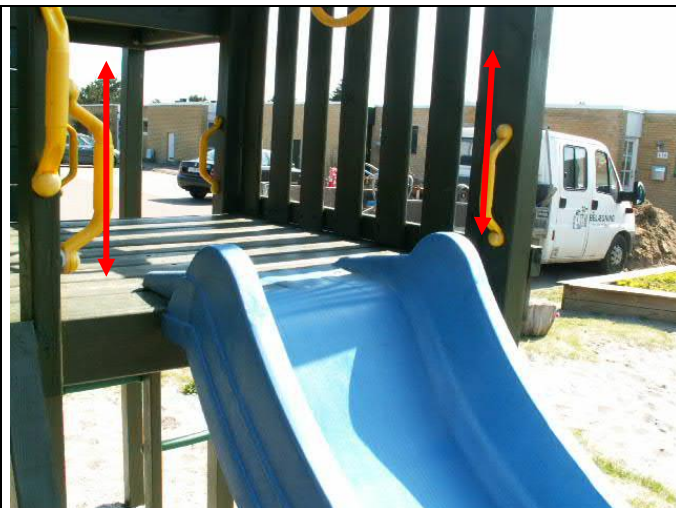
Foto 223

Der mangler sideafskærmninger, da der er mere end 60 cm fra platform til underlag. Sideafskærmning skal være min. 70 cm høj.

DS/EN 1176-1 Pkt. 4.2.4.4 Sideafskærmninger

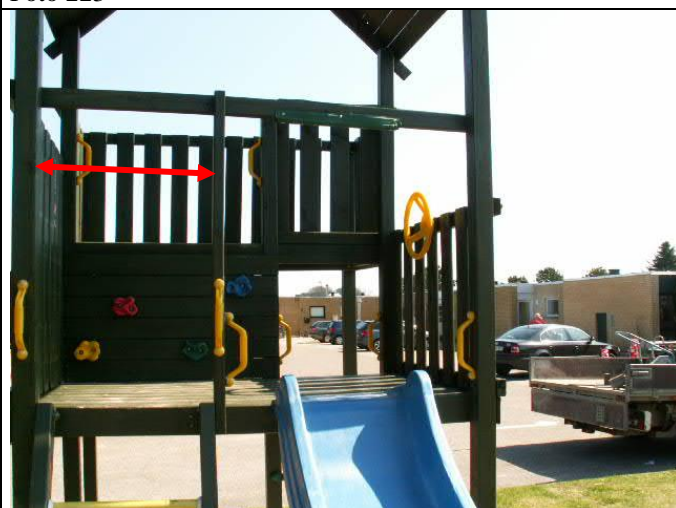
Foto 224

Faldværnet er placeret for højt. Faldværnet skal gå på tværs af adgangen, og overkanten skal placeres i en højde mellem 60 og 85 cm over ståfladen.

DS/EN 1176-1 Pkt. 4.2.4.3 Faldværn

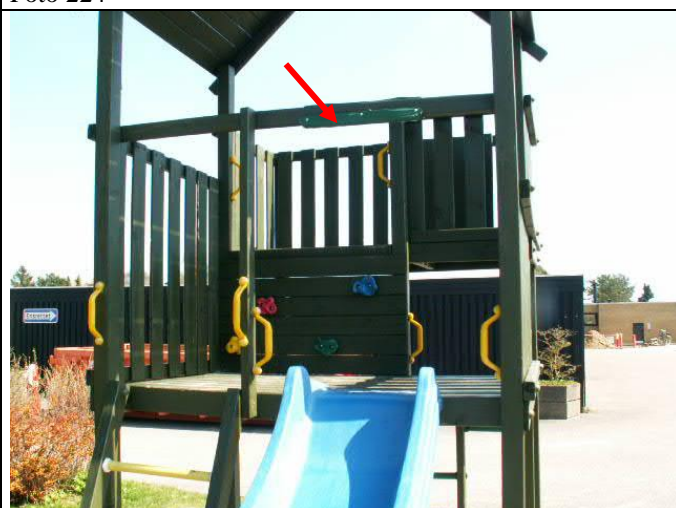
Foto 225

Faldværnet er placeret for højt. Faldværnet skal gå på tværs af siddeområdet, og overkanten skal placeres mellem 70 og 90 cm over siddeområdet.

DS/EN 1176-3 Pkt. 4.3.5 Adgang (faldværn)

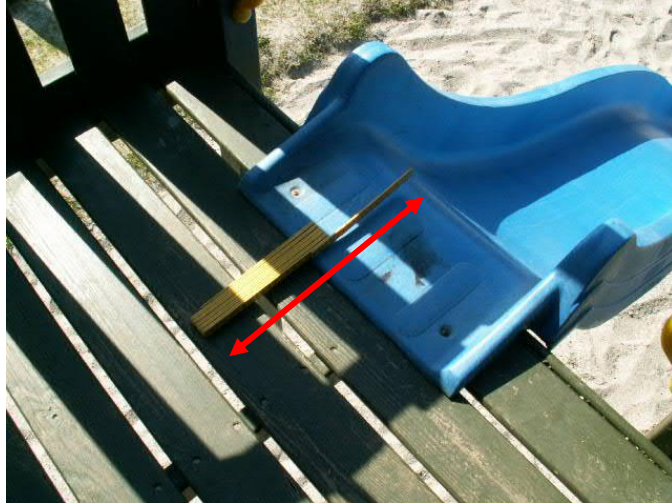
Foto 226

Siddeområdet på den viste rutschebane er ikke udført korrekt. Alle rutschebaner skal have et siddeområde med en længde på min. 35 cm med et maksimalt fald på 5°.

DS/EN 1176-3 Pkt. 4.3 Siddeområde

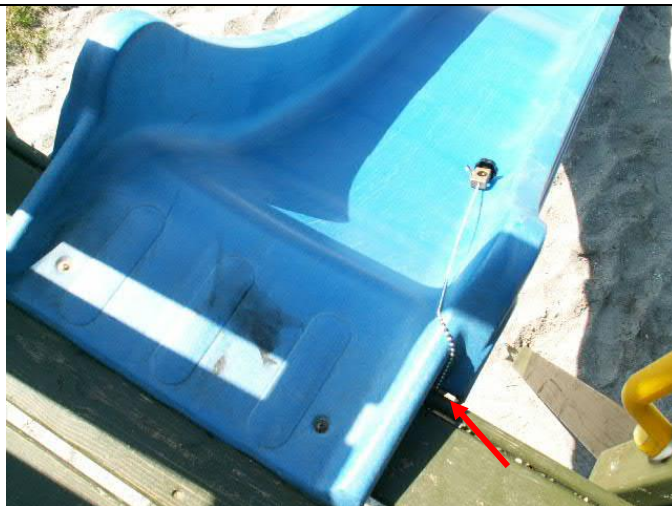
Foto 227

Der er risiko for kvælning, hvis eksempelvis en anoraksnor sætter sig fast i revnerne omkring rutschebanens siddeområde. Se også efterfølgende foto med eksempel, hvor snortesteren sætter sig fast.

DS/EN 1176-1 Pkt. 4.2.7.3 Fastklemning af tøj
Anneks D 3.2.1 Rutschebaner

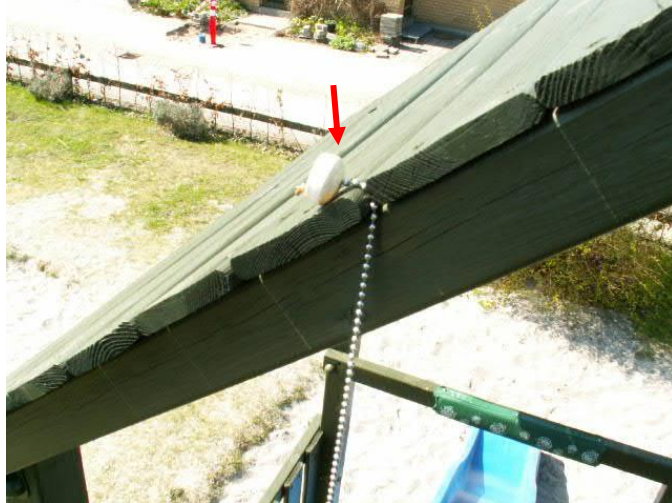
Foto 229

Der er revner og sprækker i tagkonstruktionen, og kommer et barn eksempelvis til at hænge fast i en anoraksnor her, er der risiko for kvælning. Det gælder flere steder på taget. Der kan opstå nye revner, efterhånden som træet giver sig eller tørrer ud.

DS/EN 1176-1 Pkt. 4.2.7.3 Fastklemning af tøj
 Anneks D 3.2.3 Tage

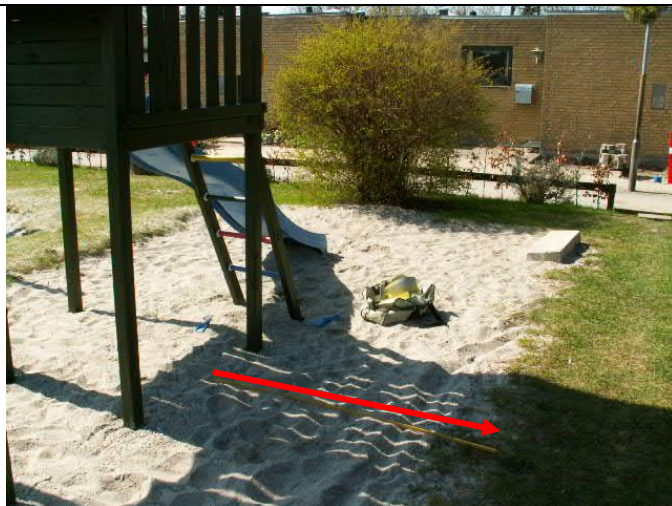
Foto 230

Faldunderlaget omkring dele af redskabet vurderes at være for hårdt. Underlaget skal holdes fri for planter for at opretholde de støddabsorberende egenskaber.

DS/EN 1177 Pkt. 4.2 Støddæmpning
 DS/EN 1176-7 Pkt. 8.2.6 Rutinemæssig vedligeholdelse

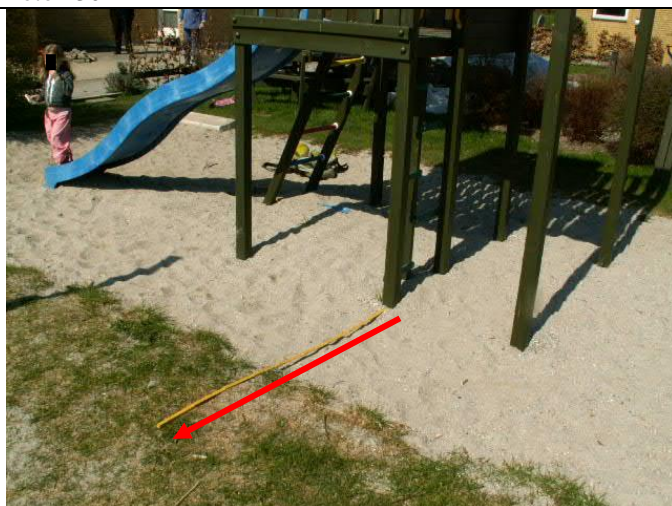
Foto 231

Børnene kan slå sig ved fald fra legesystemet. Udstrækningen og kvaliteten af stødområdet er ikke tilstrækkelig. Stødområdet skal her min. være 1,5 m.

DS/EN 1177 Pkt. 4.2 Støddæmpning
 DS/EN 1176-1 Pkt. 4.2.8.4 Beskyttelse af brugere i faldrummet
 DS/EN 1176-1 Pkt. 4.2.8.1.3 Stødområdets dimensioner

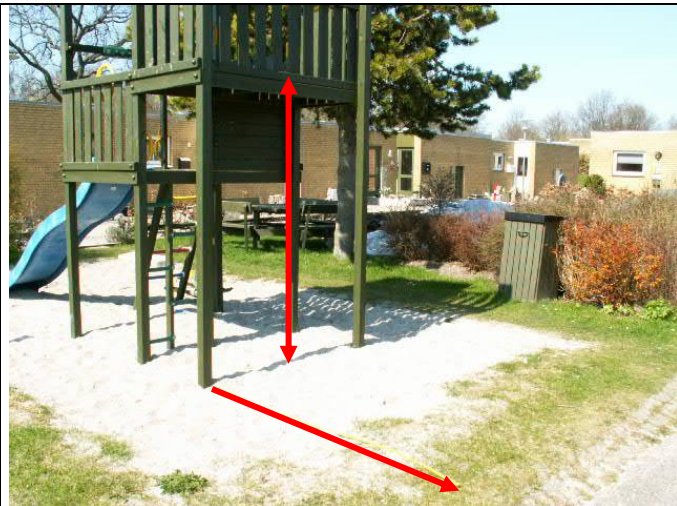
Foto 232

Børnene kan slå sig ved fald fra legeredskabet.
Udstrækningen af stødområdet beregnes efter faldhøjde/3 x 2 + 0,5 m.

DS/EN 1177 Pkt. 4.2 Støddæmpning
DS/EN 1176-1 Pkt. 4.2.8.4 Beskyttelse af brugere i faldrummet
DS/EN 1176-1 Pkt. 4.2.8.1.3 Stødområdets dimensioner

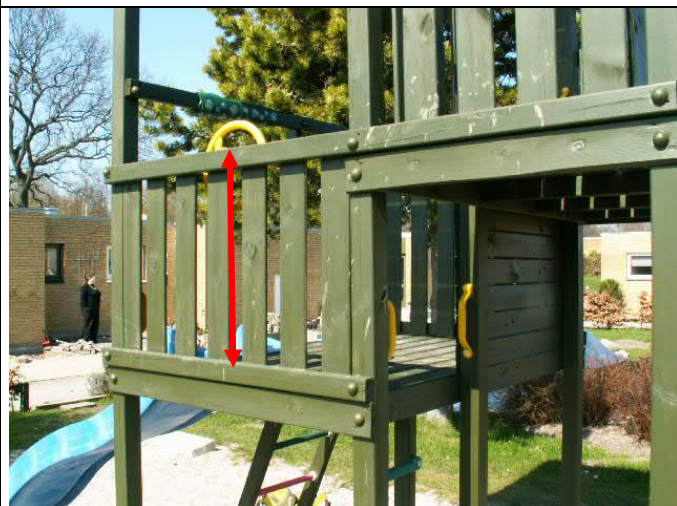
Foto 233

Sideafskærmningerne er for lave.
Sideafskærmninger skal være min. 70 cm høje.
Se også efterfølgende foto.

DS/EN 1176-1 Pkt. 4.2.4.4 Sideafskærmninger
