## **INSPEKTIONSRAPPORT LEGEPLADS**

Legepladserne i Gård 6 - 10  
Fasanvænget  
2980 Kokkedal

18. april 2011

KMC 2011-004

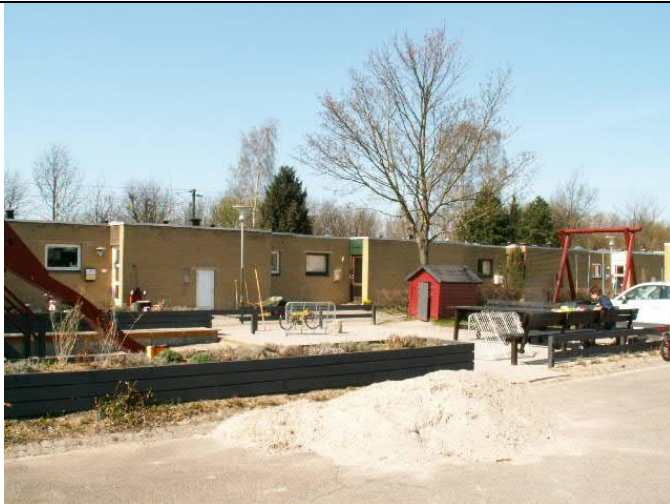
Foto 1

Fasanvænget Gård 6

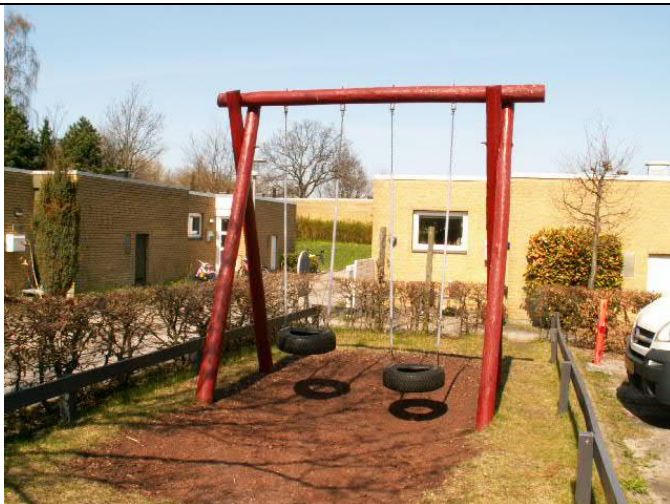
Foto 2

Der blev ved inspektionen ikke fundet en fyldestgørende mærkning af redskabet.

DS/EN 1176-1 Pkt. 7 Mærkning  
 DS/EN 1176-2 Pkt. 6 Mærkning

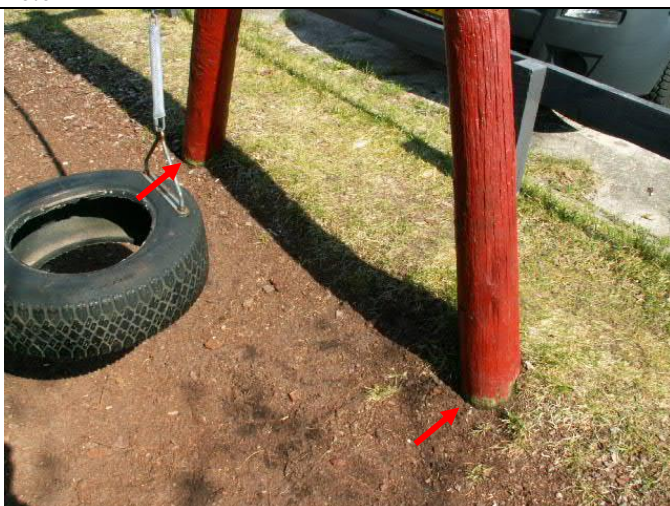
Foto 3

Træværk er i direkte kontakt med jord. Det bør derfor dokumenteres, at det anvendte træ har tilstrækkelig holdbarhed i henhold til klasse 1 og 2 - anført i 4.2.2 i EN 350-2:1994 - for at undgå en sammenstyrtningsulykke.

DS/EN 1176-1 Pkt. 4.1.3 a, Træ og lignende produkter

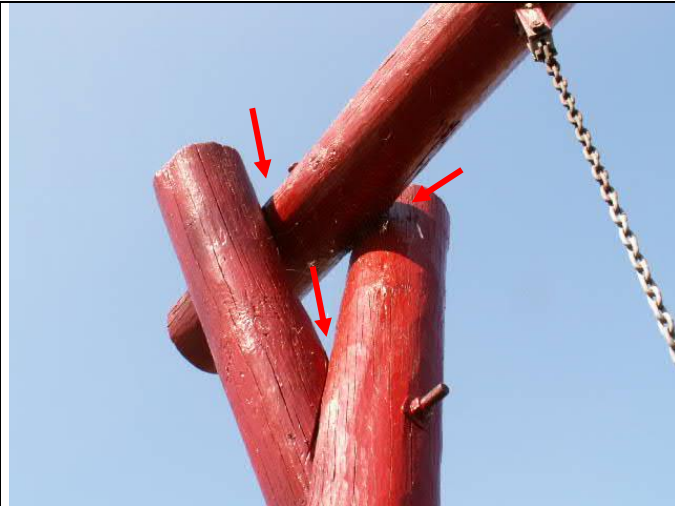
Foto 4

Der er risiko for, at tøj og beklædningsgenstande kan komme i klemme alle steder, hvor dette rundtømmer mødes.

Dele, der mødes i nedadgående retning, så de danner en vinkel på 60° eller derunder, udgør en fare for fastklemning og dermed en risiko for kvælning.

DS/EN 1176-1 Pkt. 4.2.7.1 Beskyttelse mod fastklemning

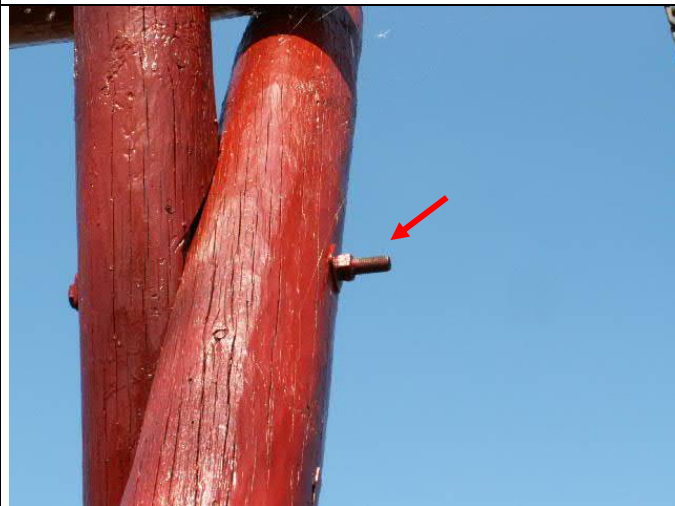
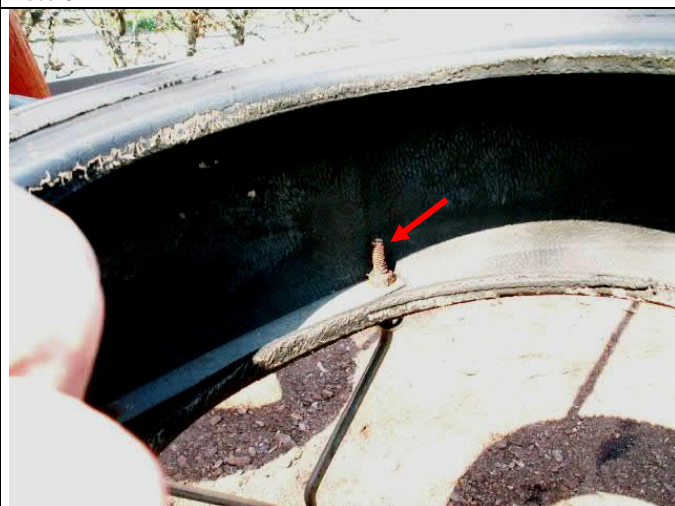
Foto 5

Der er synlige gevindstykker, som stikker ud fra redskabet.

Gevind kan skære børnene eller hænge fast i beklædning. Se også efterfølgende foto med eksempel.

DS/EN 1176-1 Pkt. 4.2.5 Redskabers finish

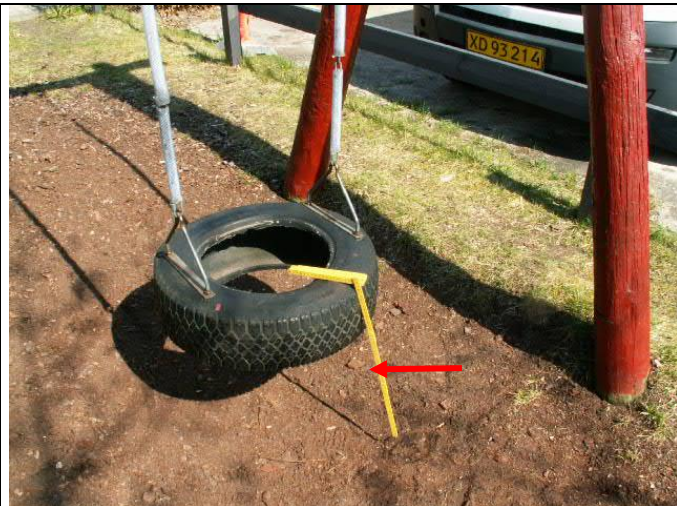
Foto 7

Der er ikke tilstrækkelig frihøjde mellem underkanten af gyngesædet og underlaget.  
Der kræves min. 40 cm frihøjde under dækgynger.

DS/EN 1176-2 Pkt. 4.2 Frihøjde  $h_2$

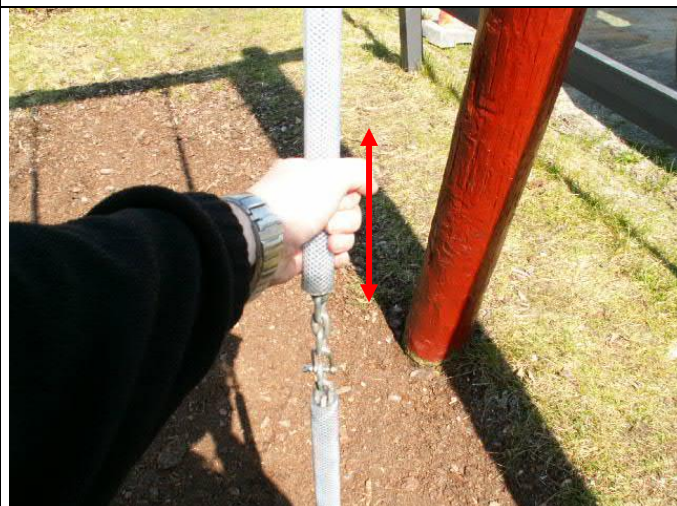
Foto 8

Der kan opstå farlige situationer, da plasten sidder løs på kæden. Den løse plast giver børnene et usikkert greb.

DS/EN 1176-7 Pkt. 8.2.7 Korrigerende vedligeholdelse

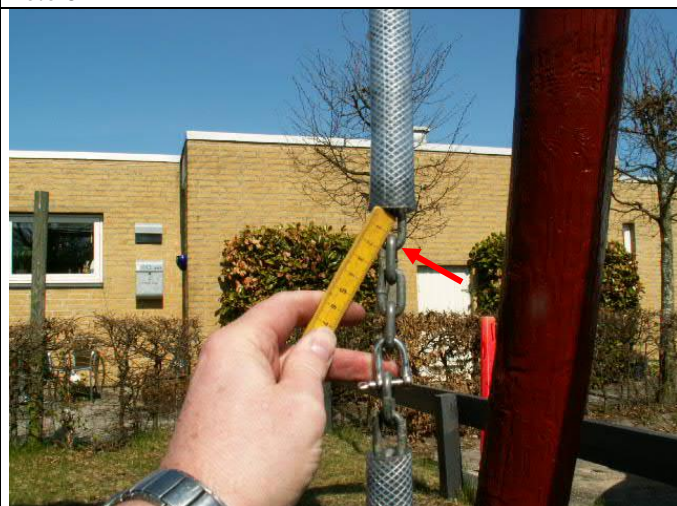
Foto 9

Kædeled må maks. have en åbning på 8,6 mm målt i en hvilken som helst retning.

DS/EN 1176-1 Pkt. 4.2.13 Kæder

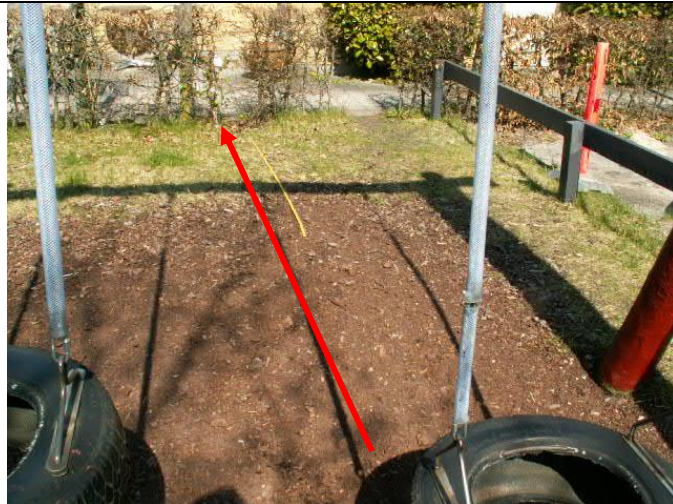
Foto 10

Børnene kan slå sig, hvis de falder af gyngen, da udstrækningen af underlaget ikke er stor nok.

Udstrækningen af underlaget skal min. være gyngens ophæng x 0,867 m + 2,25 m til kantafrænsning (dette gælder på begge sider af gyngen).

Faldunderlaget vurderes ikke at have tilstrækkelig god kvalitet.

DS/EN 1176-2 Pkt. 4.10 Stødområde

DS/EN 1177 Pkt. 4.2 Støddæmpning

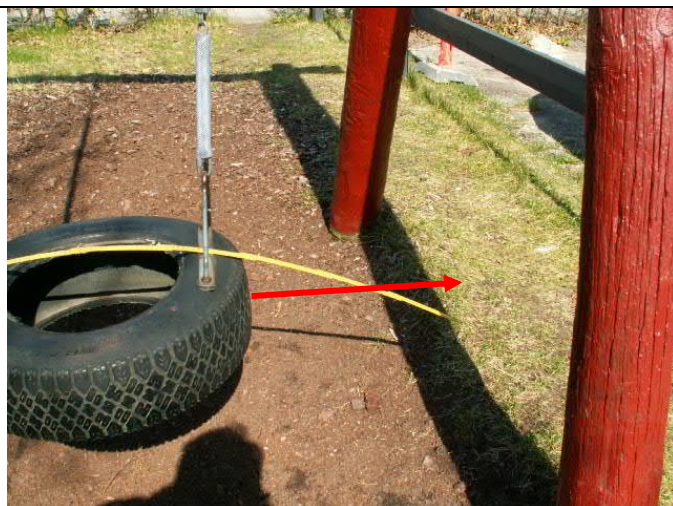
Foto 11

Børnene kan komme til skade, hvis de støder ind i stativet.

Afstanden mellem gynges og stativ er for lille. Afstanden skal her min. være 20 % af ophængets længde + 20 cm.

DS/EN 1176-2 Pkt. 4.4.1 Mindste afstand mellem gynger

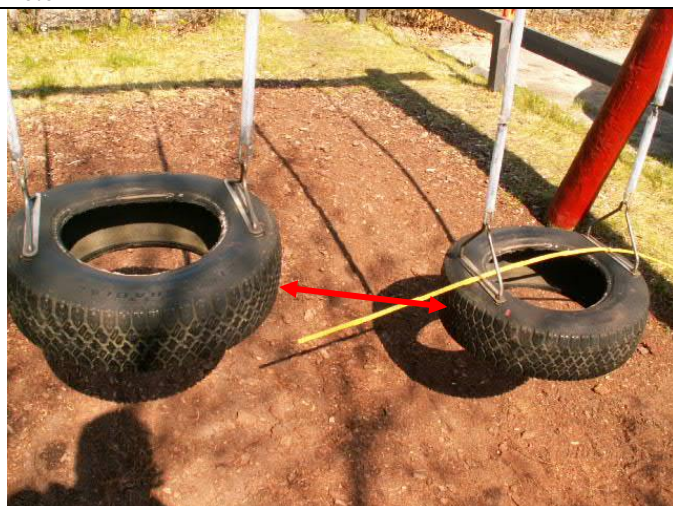
Foto 12

Børnene kan komme til skade, hvis de støder ind i den anden gynges.

Afstanden mellem gyngerne er for lille. Her skal afstanden min. være 20 % af ophængets længde + 30 cm.

DS/EN 1176-2 Pkt. 4.4.1 Mindste afstand mellem gynger

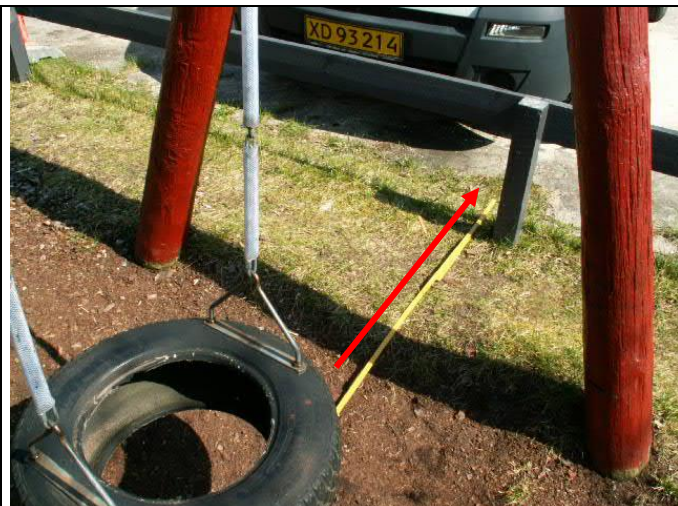
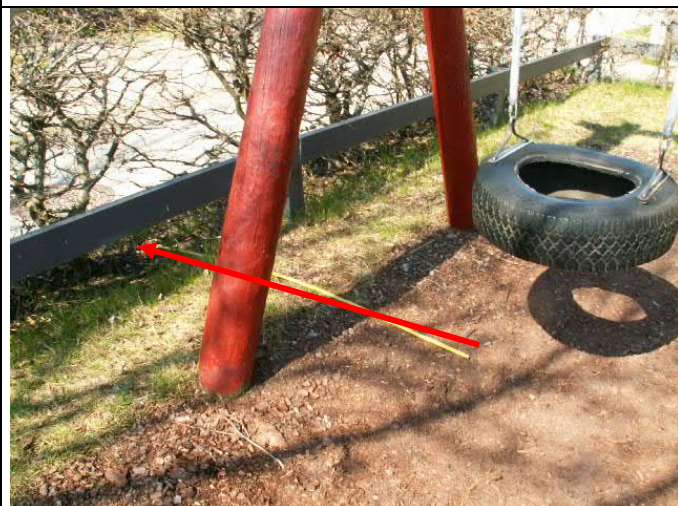
Foto 13

Børnene kan slå sig, hvis de falder af gyngen. Hegnet befinder sig i gyngens faldrum. Faldrummet beregnes med min. 1,5 m omkring gyngens tyngdepunkt, når gyngens frie faldhøjde er mere end 60 cm over terræn - og ud til et udsving på 60°. Se også efterfølgende foto.

DS/EN 1176-1 Pkt. 4.2.8.3 Faldrummets udstrækning  
S/EN 1177 Pkt. 4.2 Støddæmpning

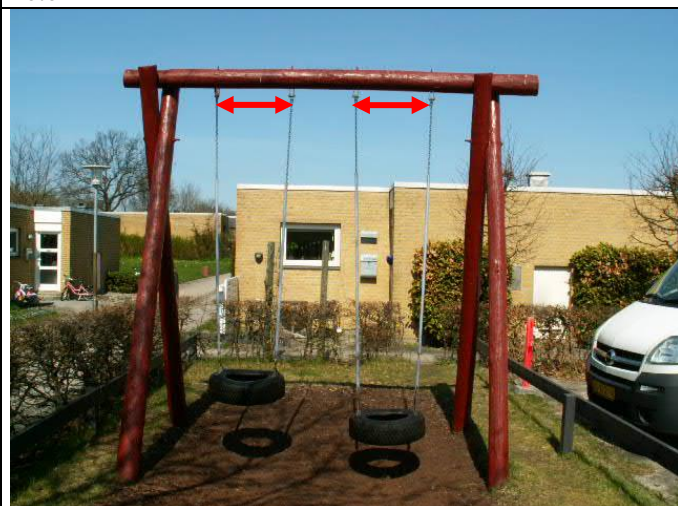
Foto 15

Gyngesædernes stabilitet lever ikke op til kravene, fordi gyngephængene på overliggeren sidder for tæt. Afstanden mellem de øverste gyngephæng skal være større end bredden på sædet. Afstanden mellem disse ophæng skal min. være 5 % af den længde, der måles fra overkant sæde op til beslagets omdrejningspunkt + bredden på selve gyngesædet.

DS/EN 1176-2 Pkt. 4.4.2 Gyngesæders stabilitet

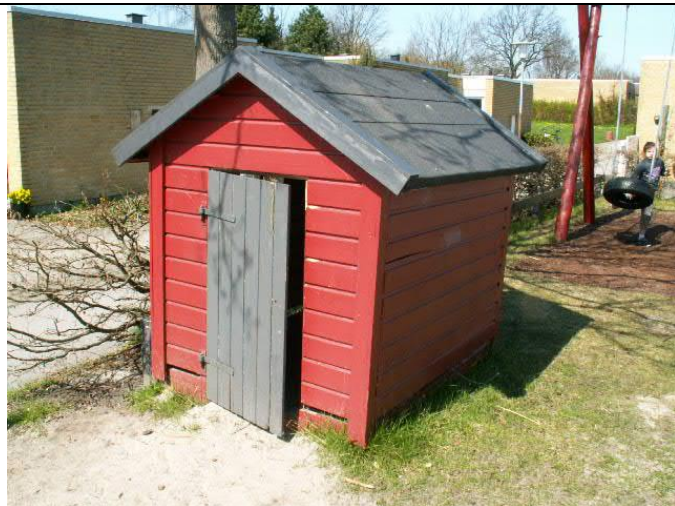
Foto 16

Der blev ved inspektionen ikke fundet en fyldestgørende mærkning af redskabet.

DS/EN 1176-1 Pkt. 7 Mærkning

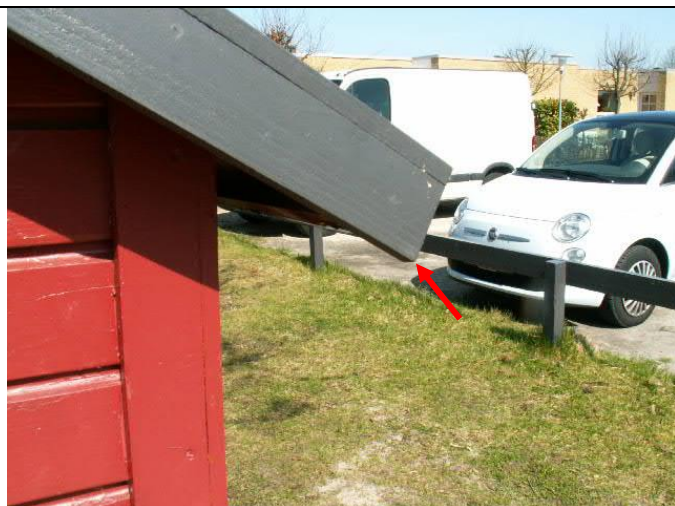
Foto 17

Det spidse hjørne kan betragtes som en uventet forhindring i rummet på eller rundt omkring et legeredskab, og kan forårsage kvæstelser, hvis man rammer det.

DS/EN 1176-1 Pkt. 4.2.8.5 Beskyttelse mod kvæstelser som følge af andre bevægelser

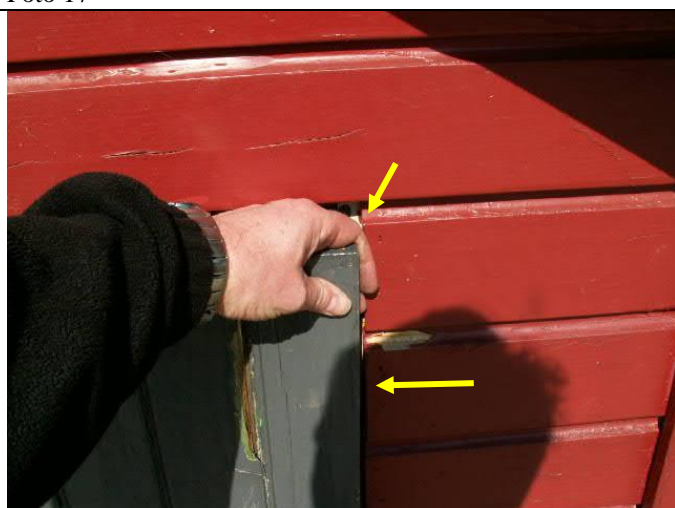
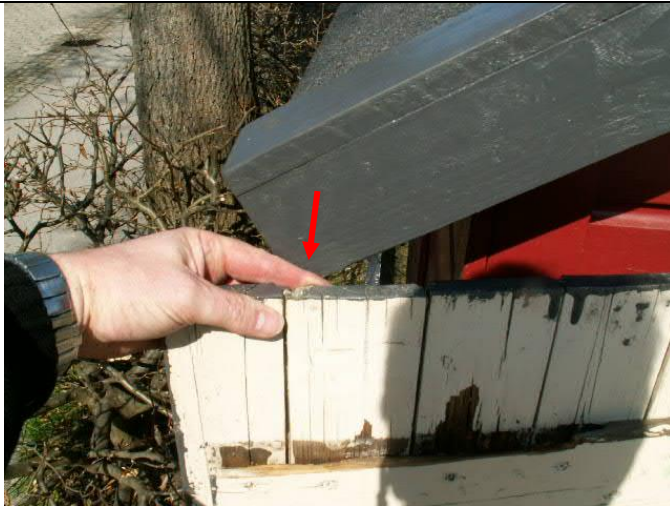
Foto 18

Børnene risikerer at få fingrene i klemme i døren.

Åbninger, hvis mål ændrer sig under brugen, skal være mindst 12 mm.

DS/EN 1176-1 Pkt. 4.2.7.6 Fastklemning af fingre

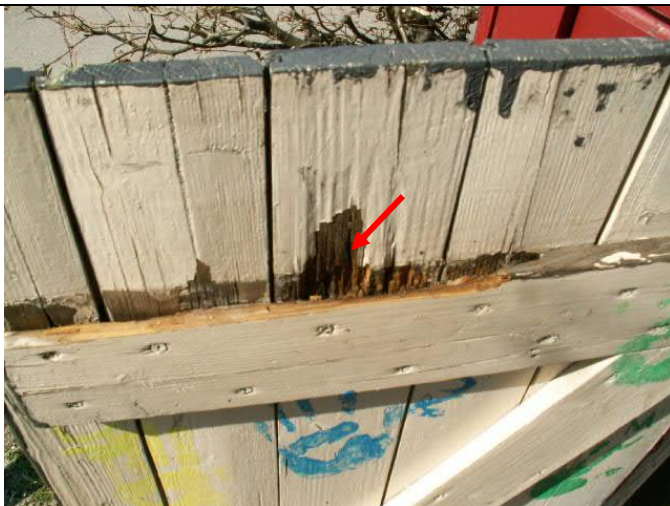
Foto 20

Børnene risikerer at skære eller stikke sig på grund af redskabets ru overflade. Legeredskaber må ikke have ru overflader, hvorpå børn kan stikke sig, og på den måde få splinter i huden.

DS/EN 1176-1 Pkt. 4.2.5 Redskabers finish  
DS/EN 1176-7 Pkt. 8.2.6 Rutinemæssig vedligeholdelse

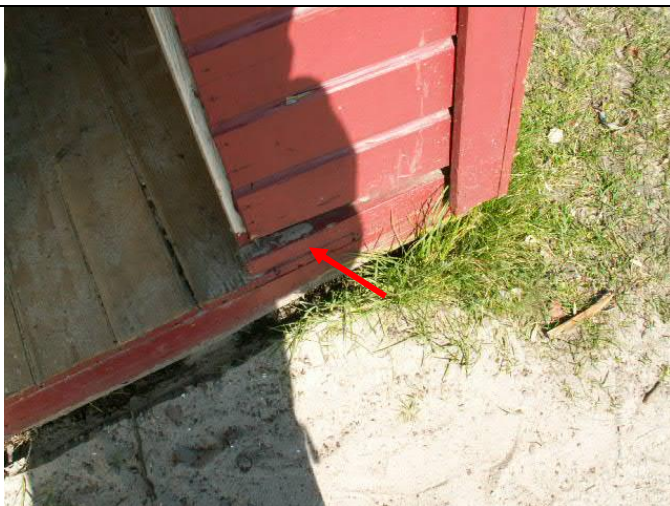
Foto 21

Der kan opstå farlige situationer pga. manglende vedligeholdelse. Der er brud på sidebeklædningen.

DS/EN 1176-7 Pkt. 8.2.7 Korrigerende vedligeholdelse

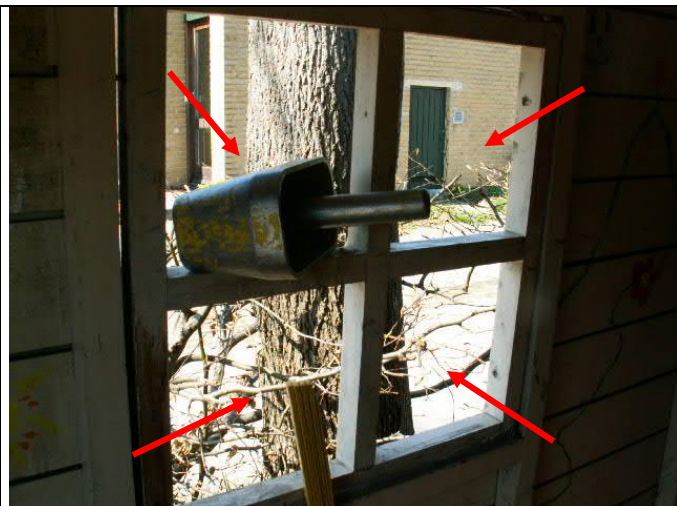
Foto 22

Hvis et barn kravler igennem viste hul med enten ben eller overkrop først, og hovedet ikke kan følge med igennem, vil der være risiko for fastklemning og dermed kvælning. Huller må ikke være mellem 8,9 og 23 cm, når de er placeret mere end 60 cm over underlaget eller ståfladen.

DS/EN 1176-1 Pkt. 4.2.7.2 Fastklemning af hoved og hals.  
Figur D1 prøvedorn C

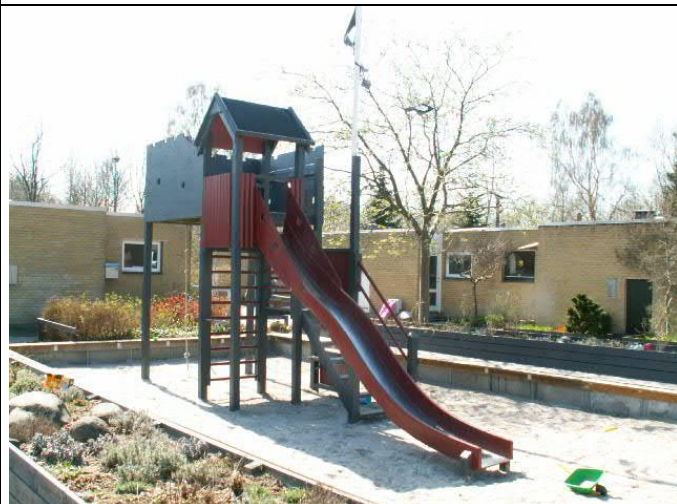
Foto 23

Der blev ved inspektionen ikke fundet en fyldestgørende mærkning af redskabet.

DS/EN 1176-1 Pkt. 7 Mærkning  
DS/EN 1176-3 Pkt. 6 Mærkning

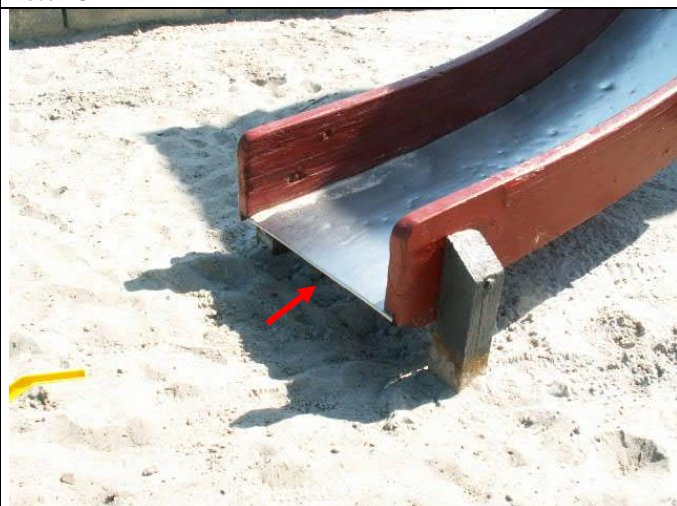
Foto 24

Rutschebanens afslutning er ikke udført korrekt. Den skal afsluttes med en radius på min. 5 cm.

DS/EN 1176-3 Pkt. 4.5 Udløbsområde

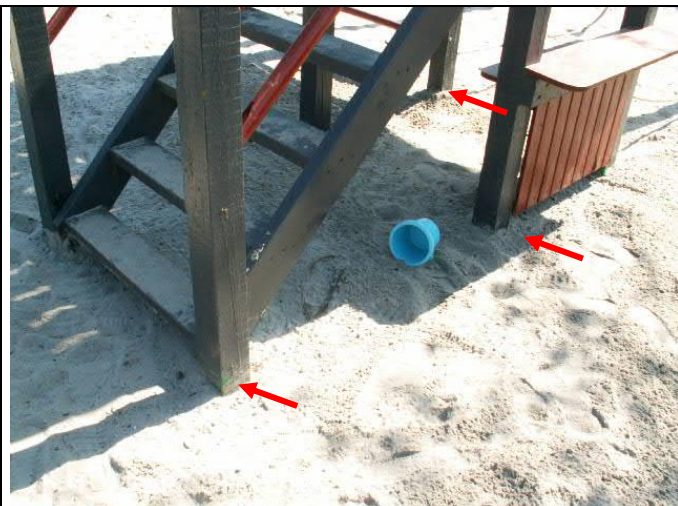
Foto 25

Træværk er i direkte kontakt med jord. Det bør derfor dokumenteres, at det anvendte træ har tilstrækkelig holdbarhed i henhold til klasse 1 og 2 - anført i 4.2.2 i EN 350-2:1994 - for at undgå en sammenstyrtningsulykke.

DS/EN 1176-1 Pkt. 4.1.3 a, Træ og lignende produkter

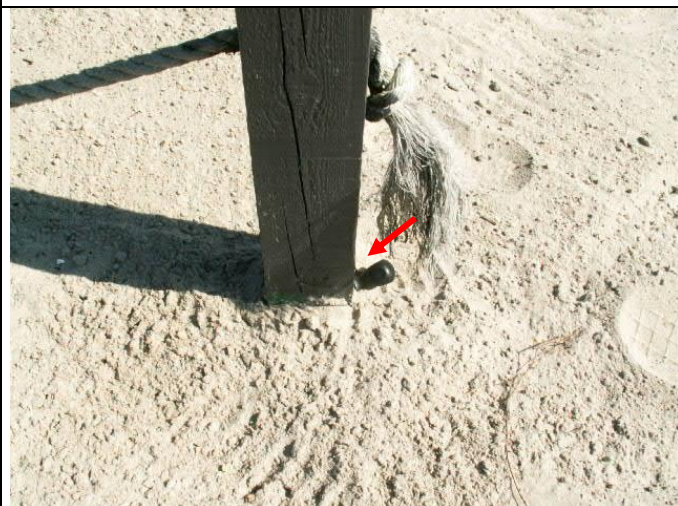
Foto 26

Der kan opstå farlige situationer pga. manglende vedligeholdelse. En syl kan presses ind i stolpen.

DS/EN 1176-7 Pkt. 8.2.7 Korrigerende vedligeholdelse

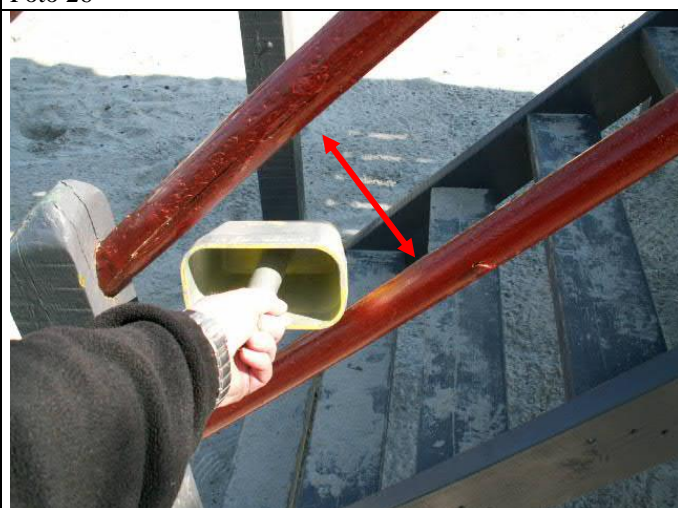
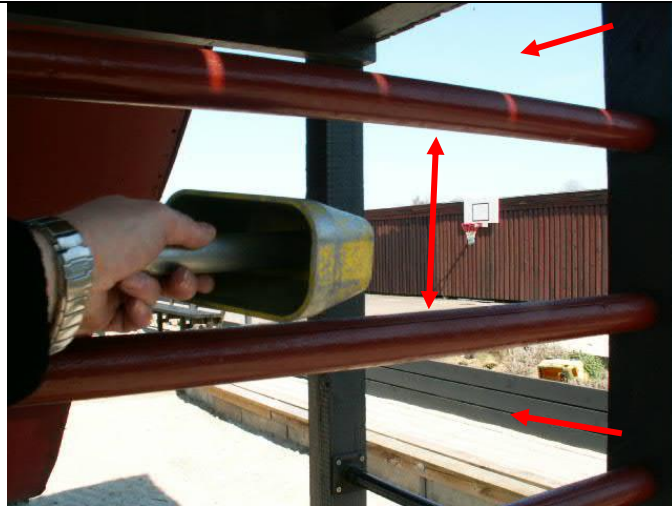
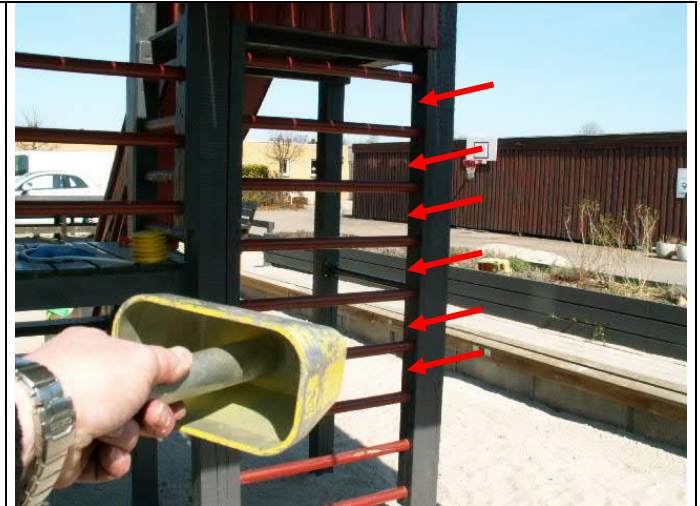
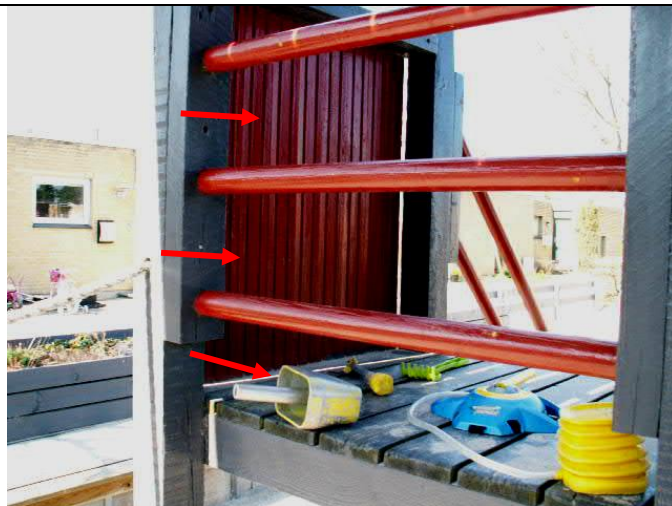
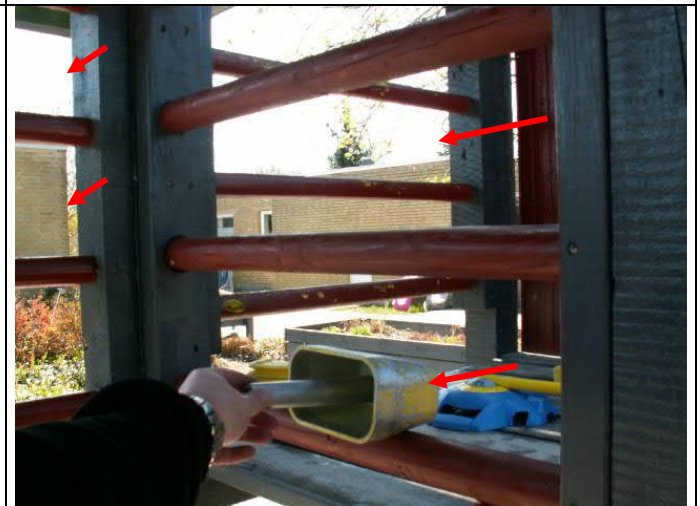
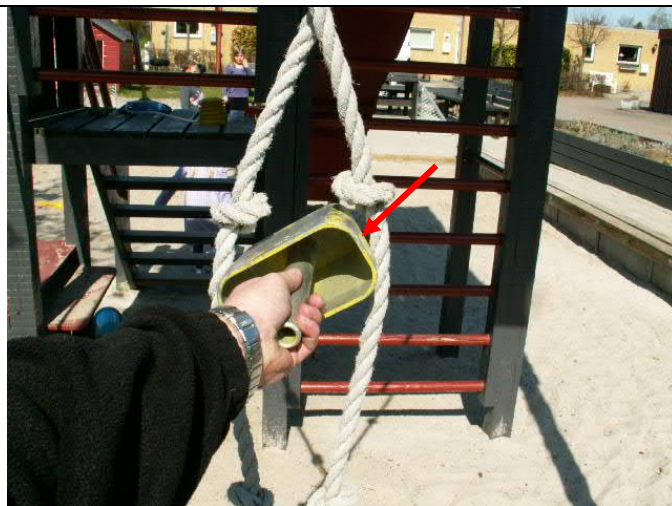
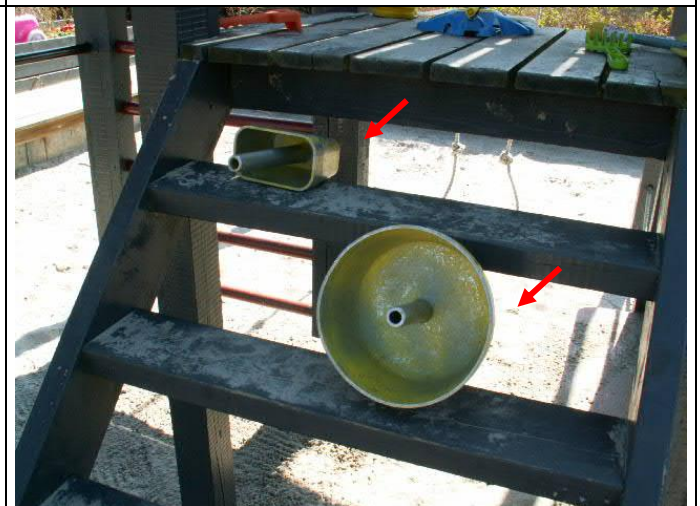
Foto 27

Hvis et barn kravler igennem viste hul med enten ben eller overkrop først, og hovedet ikke kan følge med igennem, vil der være risiko for fastklemning og dermed kvælning. Huller må ikke være mellem 8,9 og 23 cm, når de er placeret mere end 60 cm over underlaget eller ståfladen. Se også efterfølgende fotos med eksempler.

DS/EN 1176-1 Pkt. 4.2.7.2 Fastklemning af hoved og hals. Figur D1 prøvedorm C

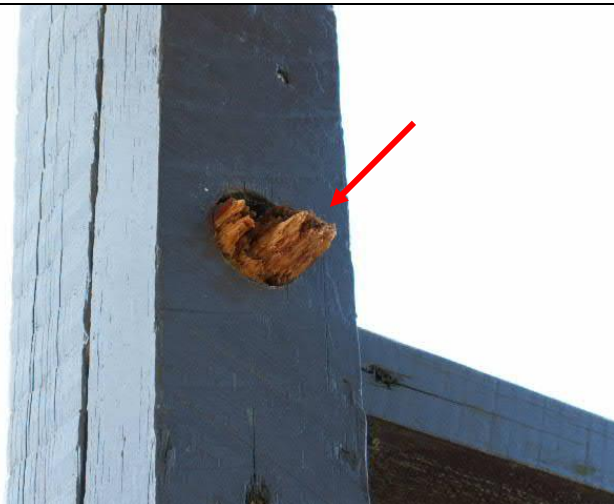
Foto 31

Børnene risikerer at skære eller stikke sig på grund af redskabets ru overflade.

Legeredskaber må ikke have ru overflader, hvorpå børn kan stikke sig, og på den måde få splinter i huden.

DS/EN 1176-1 Pkt. 4.2.5 Redskabers finish

DS/EN 1176-7 Pkt. 8.2.7 Korrigerende vedligeholdelse

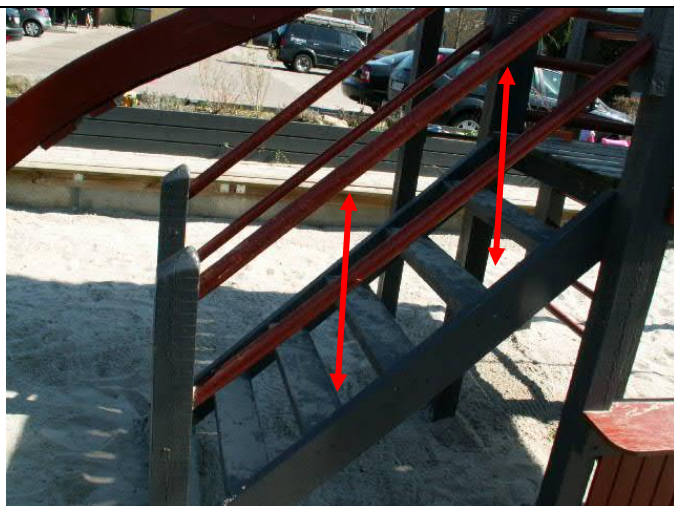
Foto 32

Trappen er ikke korrekt konstrueret.

Der skal være håndlister og sideafskærmninger på trappen. Håndlisten skal være mellem 60 og 85 cm over ståfladen, og skal starte ved det første trin. Sideafskærmningen skal være min. 70 cm høj og starte maks. 60 cm over jorden.

DS/EN 1176-1 Pkt. 4.2.9.2 Trapper

DS/EN 1176-1 Pkt. 4.2.4 Håndlister

DS/EN 1176-1 Pkt. 4.2.4.4 Sideafskærmninger

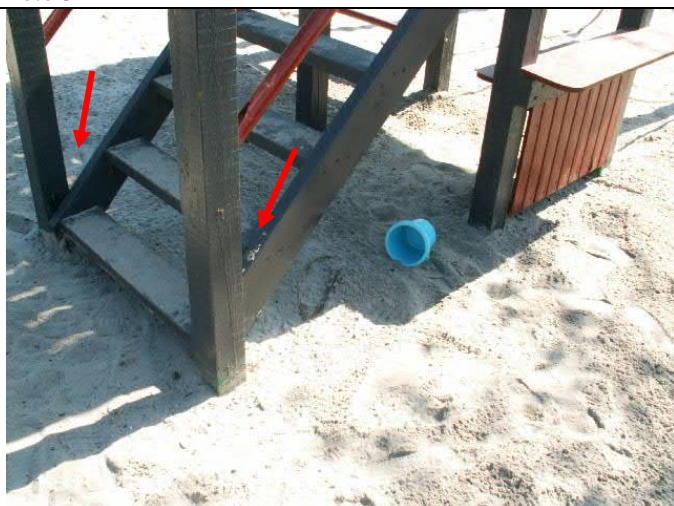
Foto 33

Der er risiko for fastklemning af tøj m.m. (se pile).

Dele, der mødes i nedadgående retning, så de danner en vinkel på 60° eller derunder, udgør en fare for fastklemning.

DS/EN 1176-1 Pkt. 4.2.7.1 Beskyttelse mod fastklemning generelt

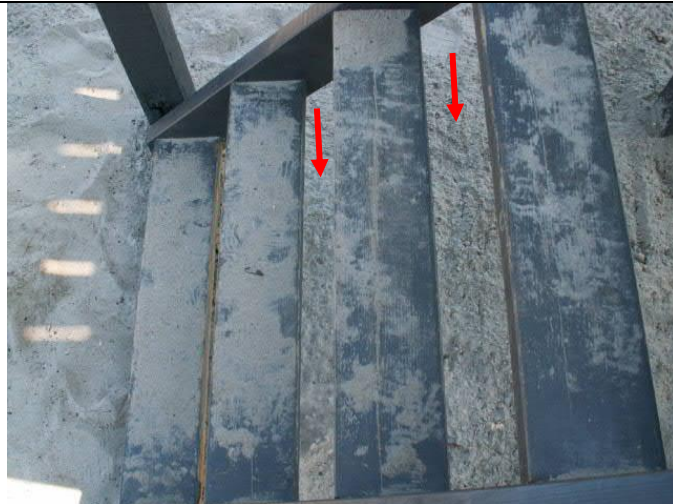
Foto 34

Trappen er ikke korrekt konstrueret. Der må ikke være åbninger, når man kigger lodret ned på trinnene.

DS/EN 1176-1 Pkt. 4.2.9.2 Trapper

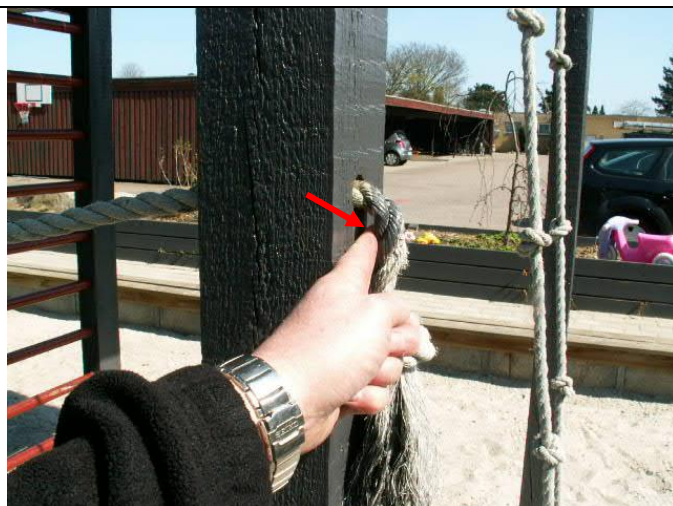
Foto 35

Børnene risikerer at få fingrene i klemme imellem tov og stolpe. Åbninger, hvis mål ændrer sig under brugen, skal være mindst 12 mm.

DS/EN 1176-1 Pkt. 4.2.7.6 Fastklemning af fingre

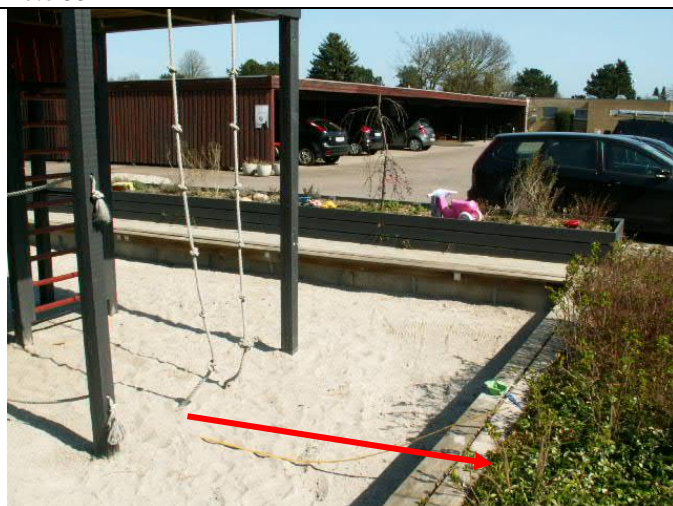
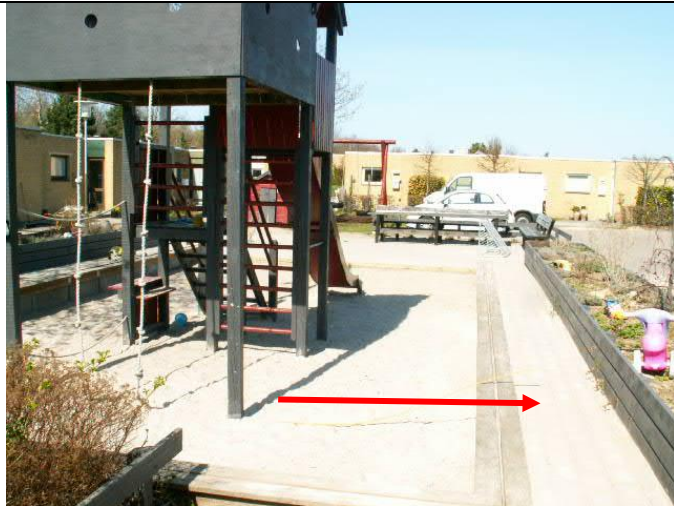
Foto 36

Børnene kan slå sig ved fald fra legeredskabet, da kanten befinder sig i stødområdet. Udstrækningen af stødområdet beregnes efter faldhøjde/3 x 2 + 0,5 m. Se også efterfølgende foto.

DS/EN 1177 Pkt. 4.2 Støddæmpning

DS/EN 1176-1 Pkt. 4.2.8.4 Beskyttelse af brugere i faldrummet

DS/EN 1176-1 Pkt. 4.2.8.1.3 Stødområdets dimensioner

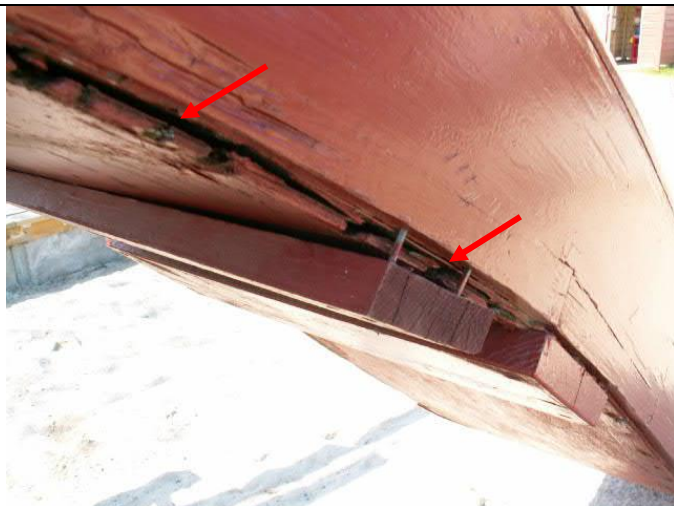
Foto 38

Der kan opstå farlige situationer pga. manglende vedligeholdelse. Rutsjebanen er ved at gå fra hinanden.

DS/EN 1176-7 Pkt. 8.2.7 Korrigerende vedligeholdelse

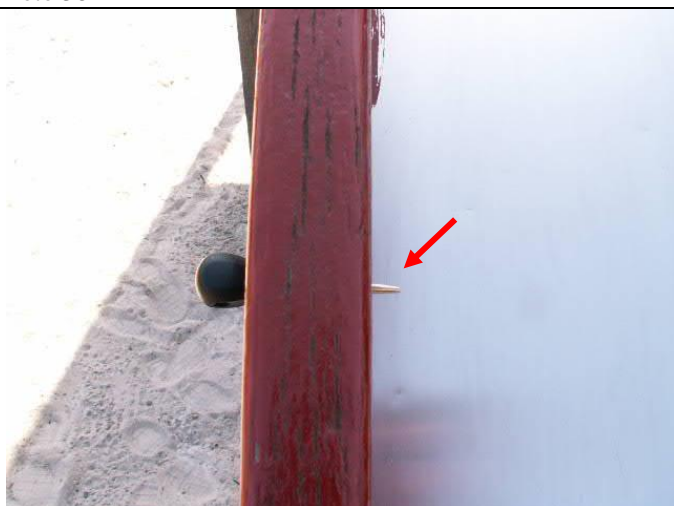
Foto 39

Der kan opstå farlige situationer pga. manglende vedligeholdelse. En syl kan presses igennem rutsjebanens sider.

DS/EN 1176-7 Pkt. 8.2.7 Korrigerende vedligeholdelse

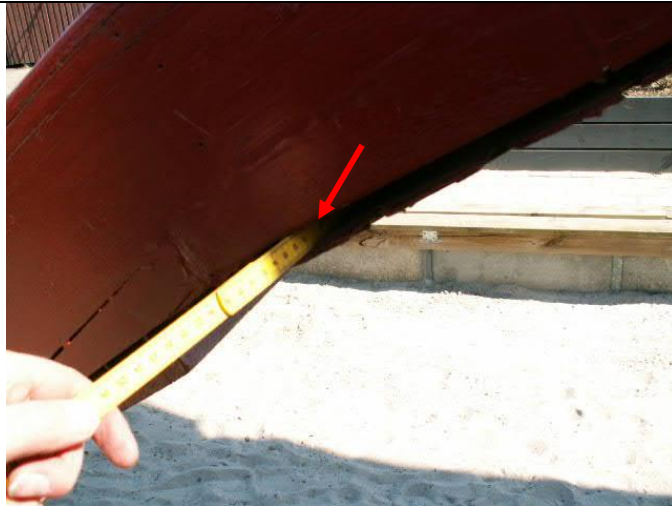
Foto 40

Der kan opstå farlige situationer pga. manglende vedligeholdelse. En tommestok kan presses ind mellem rutsjebanens bund og side.

DS/EN 1176-7 Pkt. 8.2.7 Korrigerende vedligeholdelse

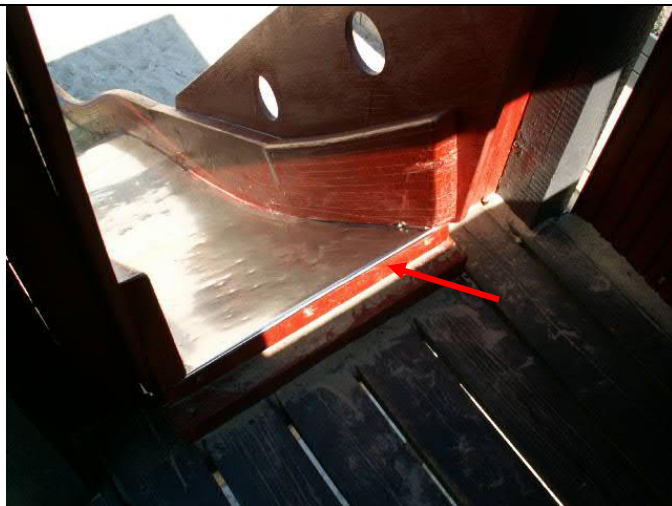
Foto 41

Der er ingen siddeområde på den viste rutschebane. Alle rutschebaner skal have et siddeområde med en længde på min. 35 cm med et maksimalt fald på 5°.

DS/EN 1176-3 Pkt. 4.3 Siddeområde

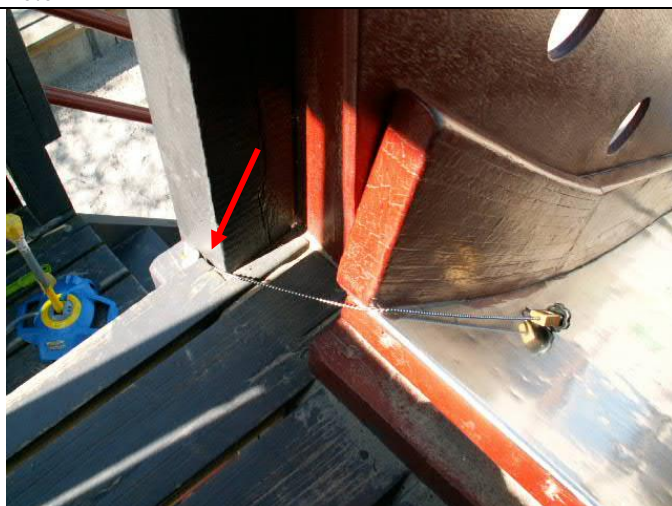
Foto 42

Der er risiko for kvælning, hvis eksempelvis en anoraksnor sætter sig fast i revnerne omkring rutschebanens siddeområde.

DS/EN 1176-1 Pkt. 4.2.7.3 Fastklemning af tøj  
Anneks D 3.2.1 Rutschebaner

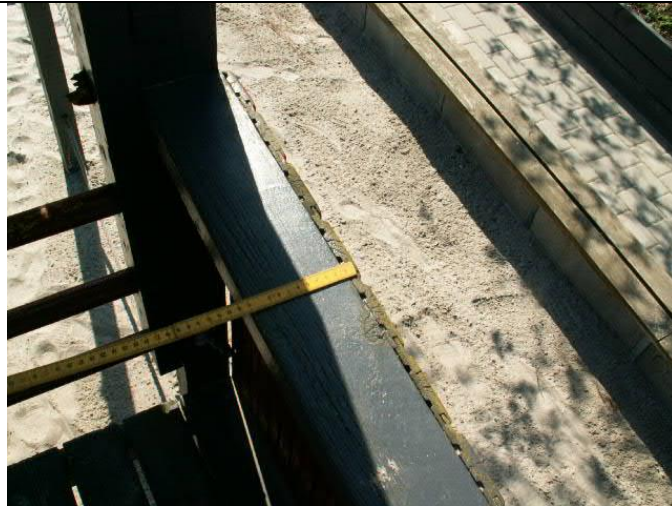
Foto 43

Sideafskærmningen er konstrueret forkert. Udformningen af sideafskærmningens overside bør ikke friste børn til at sidde, stå eller balancere på afskærmningen.

DS/EN 1176-1 Pkt. 4.2.4.4 Sideafskærmninger

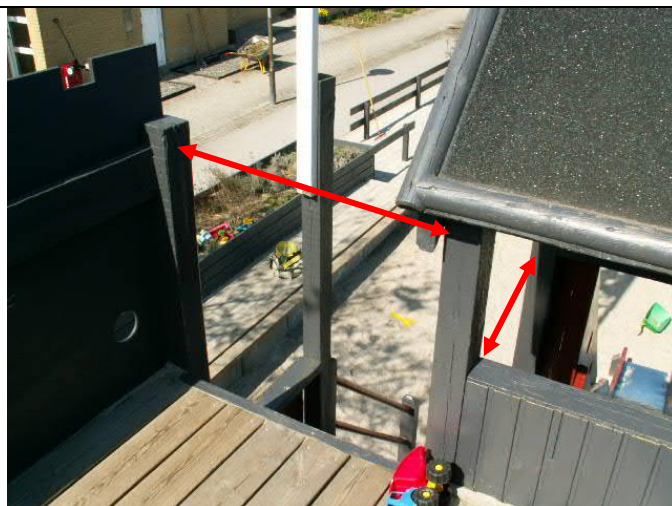
Foto 44

Redskabet mangler faldværn.

Faldværnet skal gå på tværs af adgangen, og overkanten skal placeres i en højde mellem 60 og 85 cm over ståfladen.

DS/EN 1176-1 Pkt. 4.2.4.3 Faldværn

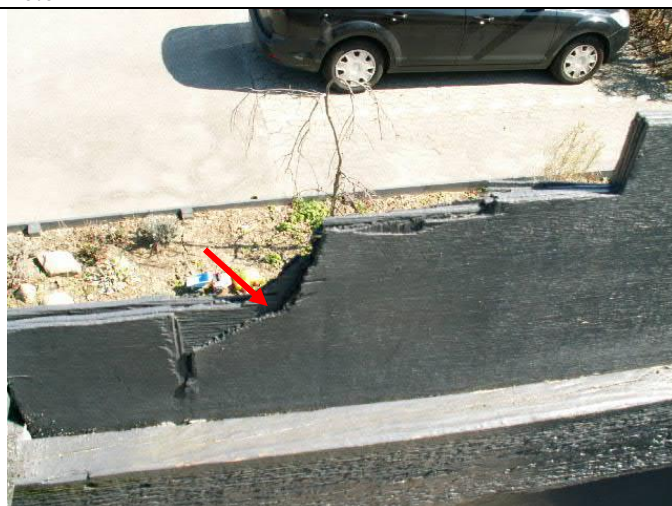
Foto 45

Børnene risikerer at skære eller stikke sig på grund af redskabets ru overflade.

Legeredskaber må ikke have ru overflader, hvorpå børn kan stikke sig, og på den måde få splinter i huden.

DS/EN 1176-1 Pkt. 4.2.5 Redskabers finish

DS/EN 1176-7 Pkt. 8.2.7 Korrigerende vedligeholdelse

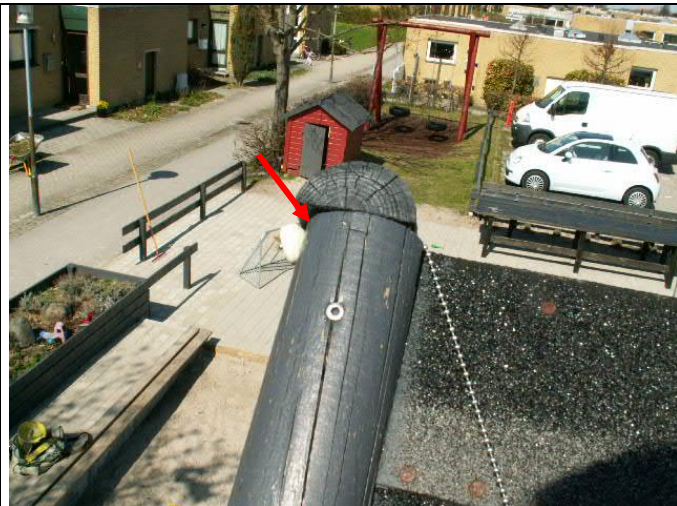
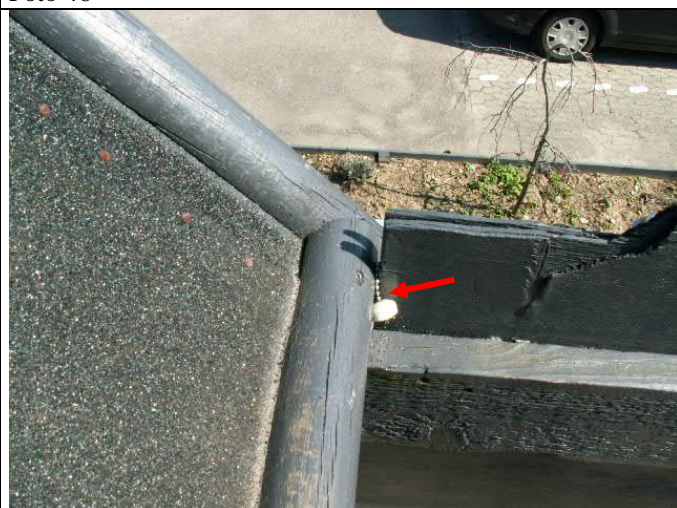
Foto 46

Der er revner og sprækker i tagkonstruktionen, og kommer et barn eksempelvis til at hænge fast i en anoraksnor her, er der risiko for kvælning. Det gælder flere steder på taget.

Der kan opstå nye revner, efterhånden som træet giver sig eller tørrer ud.

DS/EN 1176-1 Pkt. 4.2.7.3 Fastklemning af tøj  
Anneks D 3.2.3 Tage

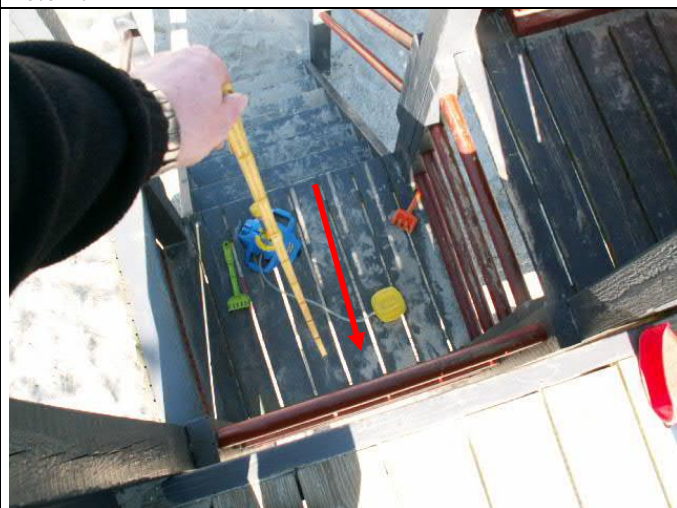
Foto 48

Når den frie faldhøjde mellem tilstødende platforme er mere end 1 m, skal den nederste platform være støddæmpet efter DS/EN 1177.

DS/EN 1176-1 Pkt. 4.2.8.4 Beskyttelse af brugere i faldrummet
