INSPEKTIONSRAPPORT LEGEPLADS

Legepladserne i Gård 6 - 10
Fasanvænget
2980 Kokkedal

18. april 2011

KMC 2011-004

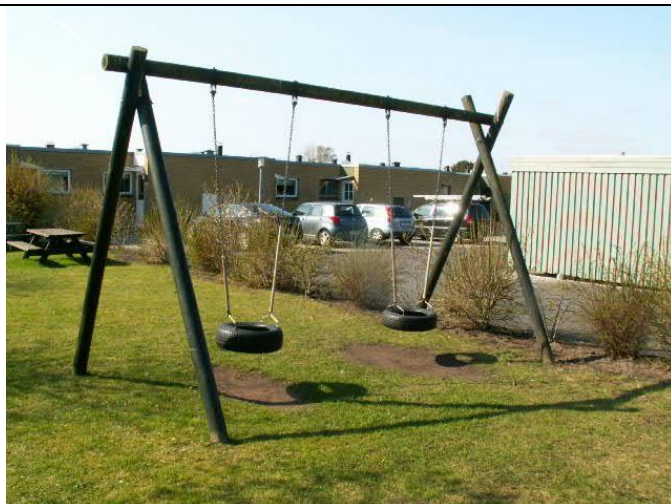
Foto 50

Der blev ved inspektionen ikke fundet en fyldestgørende mærkning af redskabet.

DS/EN 1176-1 Pkt. 7 Mærkning
 DS/EN 1176-2 Pkt. 6 Mærkning

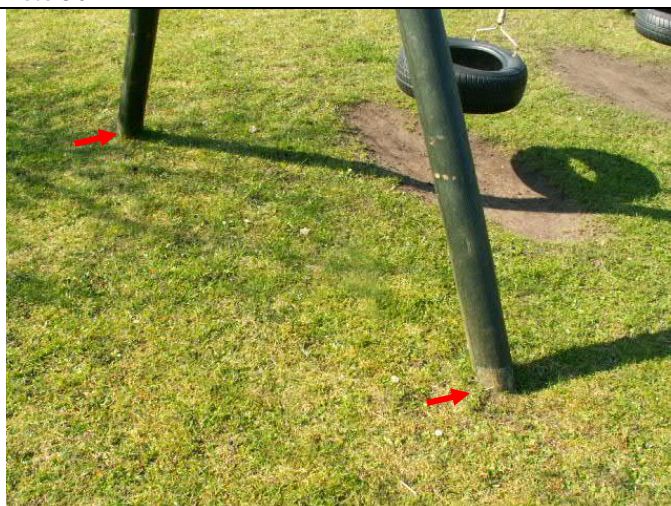
Foto 51

Træværk er i direkte kontakt med jord. Det bør derfor dokumenteres, at det anvendte træ har tilstrækkelig holdbarhed i henhold til klasse 1 og 2 - anført i 4.2.2 i EN 350-2:1994 - for at undgå en sammenstyrtningsulykke.

DS/EN 1176-1 Pkt. 4.1.3 a, Træ og lignende produkter

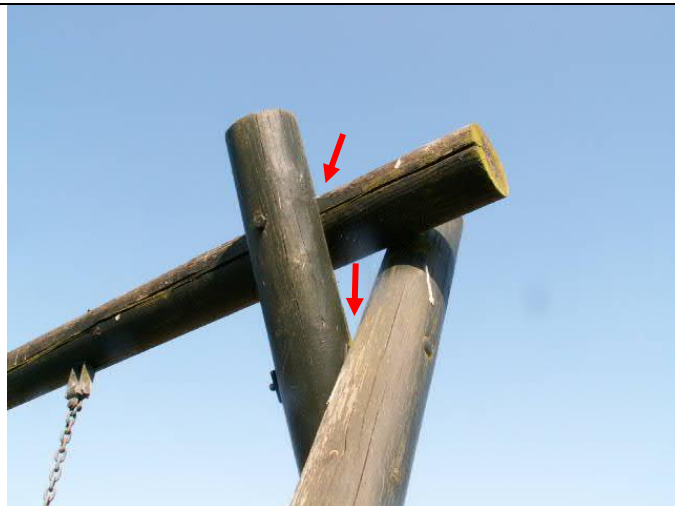
Foto 52

Der er risiko for, at tøj og beklædningsgenstande kan komme i klemme alle steder, hvor dette rundtømmer mødes. Dele, der mødes i nedadgående retning, så de danner en vinkel på 60° eller derunder, udgør en fare for fastklemning og dermed en risiko for kvælning.

DS/EN 1176-1 Pkt. 4.2.7.1 Beskyttelse mod fastklemning

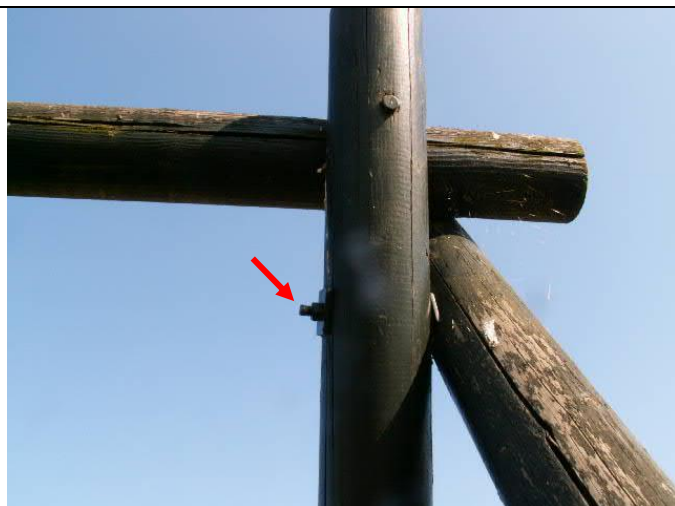
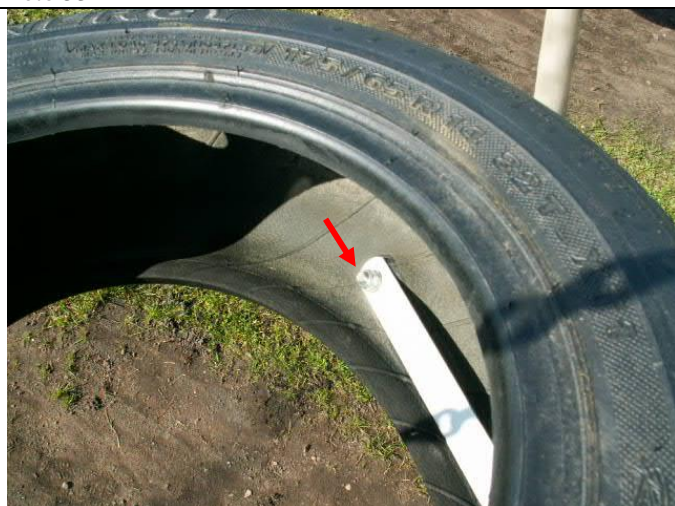
Foto 53

Der er synlige gevindstykker, som stikker ud fra redskabet. Gevind kan skære børnene eller hænge fast i beklædning. Se også efterfølgende foto.

DS/EN 1176-1 Pkt. 4.2.5 Redskabers finish

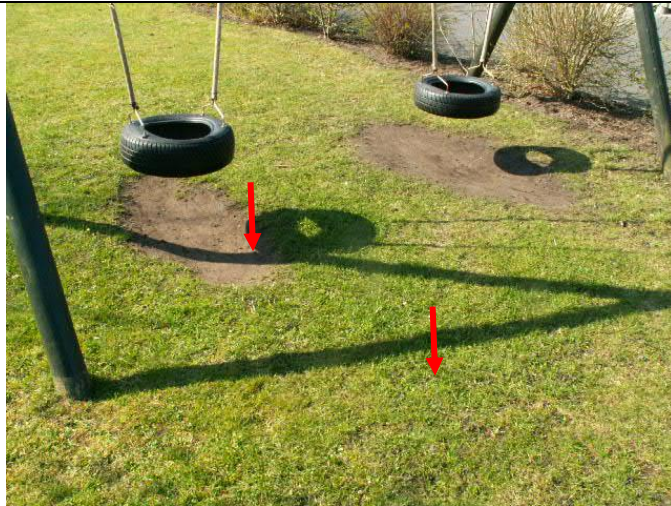
Foto 55

Faldunderlaget omkring redskabet vurderes at være for hårdt.

DS/EN 1177 Pkt. 4.2 Støddæmpning

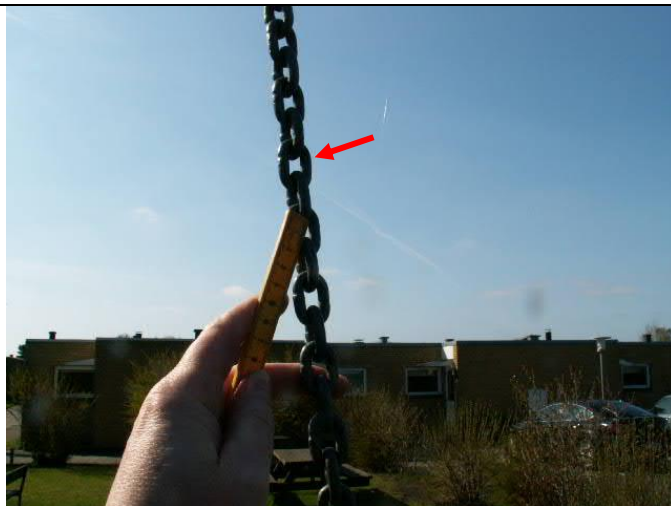
Foto 56

Kædeled må maks. have en åbning på 8,6 mm målt i en hvilken som helst retning.

DS/EN 1176-1 Pkt. 4.2.13 Kæder

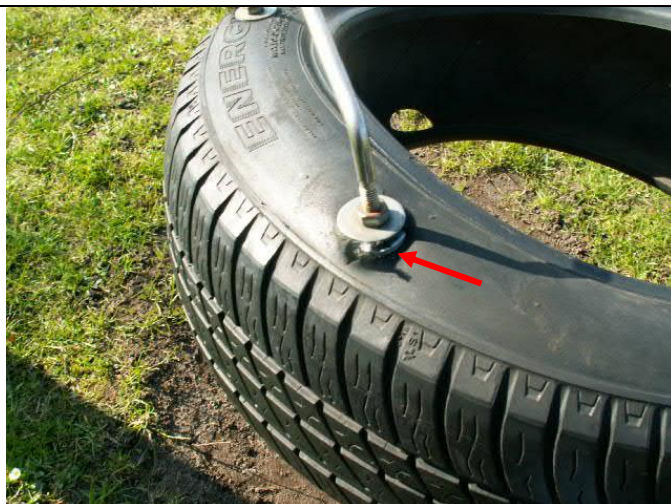
Foto 57

Der kan opstå farlige situationer pga. manglende vedligeholdelse. Dækbøjlen er ved at trække sig igennem dækket.

DS/EN 1176-7 Pkt. 8.2.7 Korrigerende vedligeholdelse

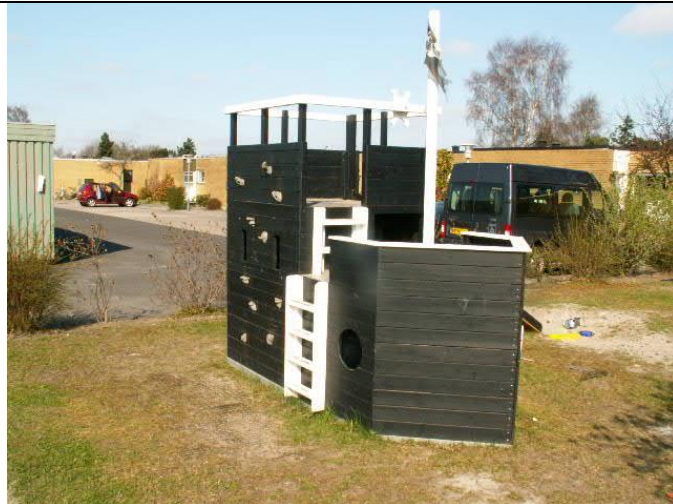
Foto 58

Der blev ved inspektionen ikke fundet en fyldestgørende mærkning af redskabet.

DS/EN 1176-1 Pkt. 7 Mærkning
 DS/EN 1176-3 Pkt. 6 Mærkning

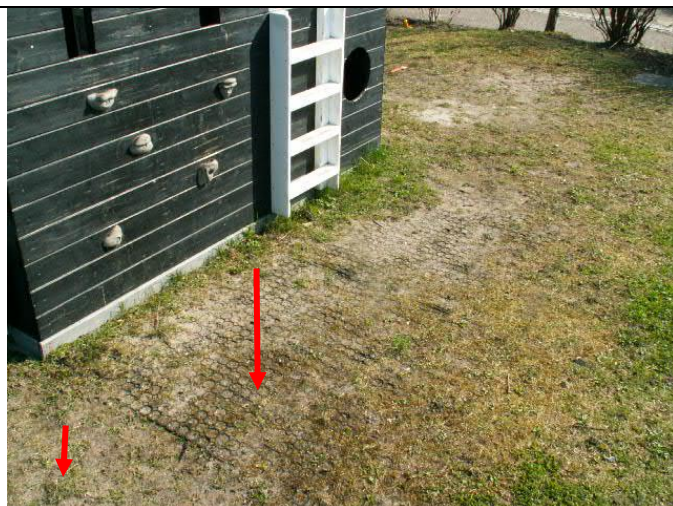
Foto 59

Faldunderlaget omkring redskabet vurderes at være for hårdt. Under legeredskaber og redskabsdele med en fri faldhøjde på mere end 60 cm skal der være et støddæmpende faldunderlag.

DS/EN 1177 Pkt. 4.2 Støddæmpning

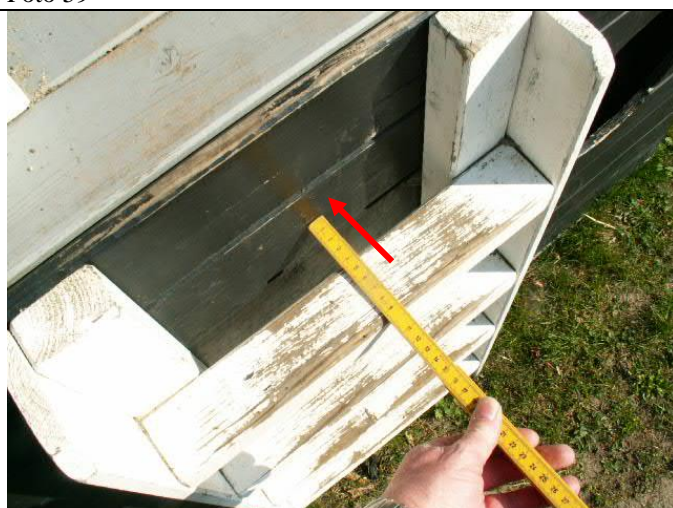
Foto 60

Stigen er konstrueret forkert. Der skal være et frit rum bag stigen på mindst 9 cm (målt fra midten af trinnet) for at opnå et sikkert fodfæste.

DS/EN 1176-1 Pkt. 4.2.9.1 Stiger

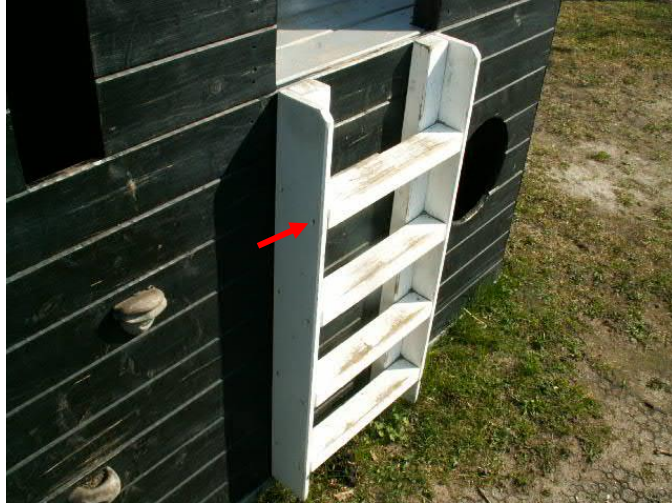
Foto 61

Stigen er konstrueret forkert.

Søm eller skruer må ikke bruges som eneste form for sammenføjning. Trækompnenter skal have indfældede sammenføjninger, som ikke kan skrues af eller forskybtes.

DS/EN 1176-1 Pkt. 4.2.9.1 Stiger

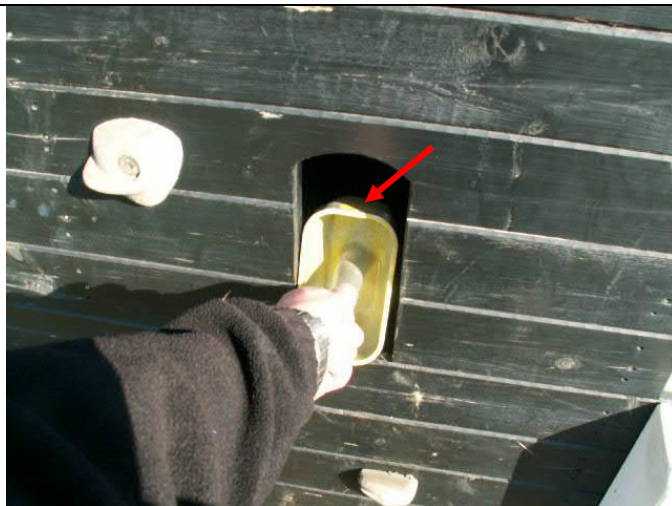
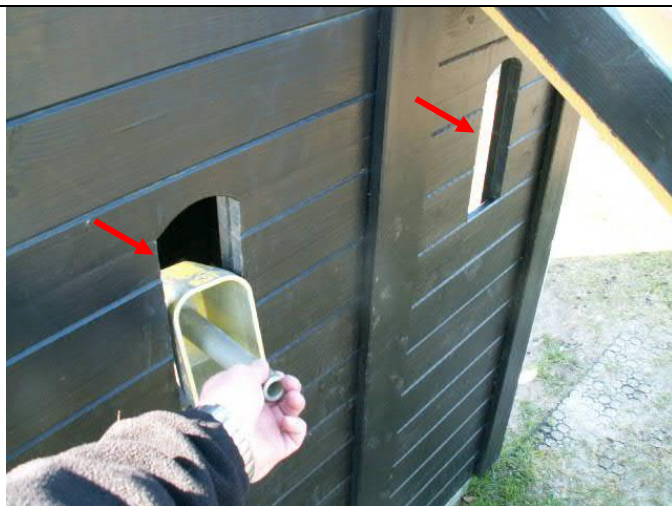
Foto 62

Hvis et barn kravler igennem viste hul med enten ben eller overkrop først, og hovedet ikke kan følge med igennem, vil der være risiko for fastklemning og dermed kvælning. Huller må ikke være mellem 8,9 og 23 cm, når de er placeret mere end 60 cm over underlaget eller ståfladen.

Problemet opstår flere steder i konstruktionen. Se også efterfølgende foto med eksempler.

DS/EN 1176-1 Pkt. 4.2.7.2 Fastklemning af hoved og hals. Figur D1 prøvedorn C

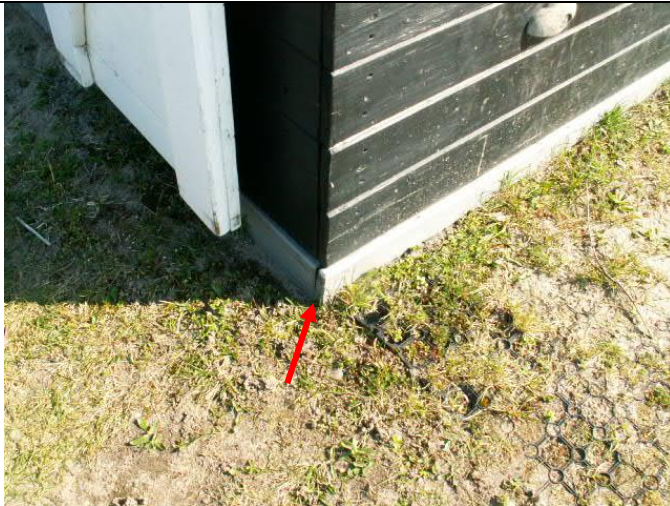
Foto 64

Træværk er i direkte kontakt med jord. Det bør derfor dokumenteres, at det anvendte træ har tilstrækkelig holdbarhed i henhold til klasse 1 og 2 - anført i 4.2.2 i EN 350-2:1994 - for at undgå en sammenstyrtningsulykke.

DS/EN 1176-1 Pkt. 4.1.3 a, Træ og lignende produkter

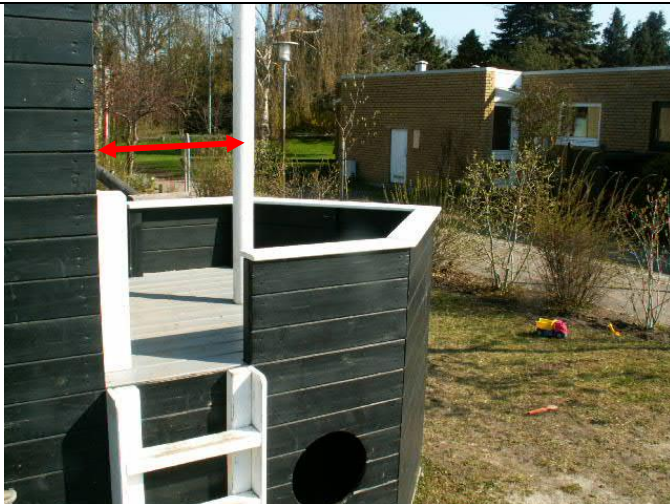
Foto 65

Redskabet mangler faldværn. Faldværnet skal gå på tværs af adgangen, og overkanten skal placeres i en højde mellem 60 og 85 cm over ståfladen.

DS/EN 1176-1 Pkt. 4.2.4.3 Faldværn

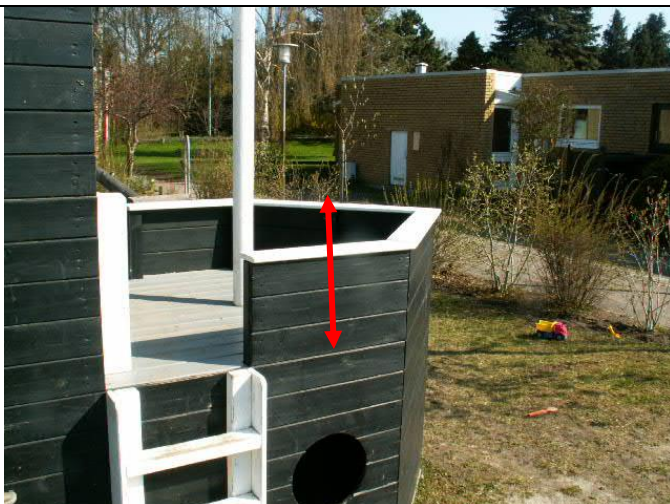
Foto 66

Sideafskærmningerne er for lave. Sideafskærmninger skal være min. 70 cm høje.

DS/EN 1176-1 Pkt. 4.2.4.4 Sideafskærmninger

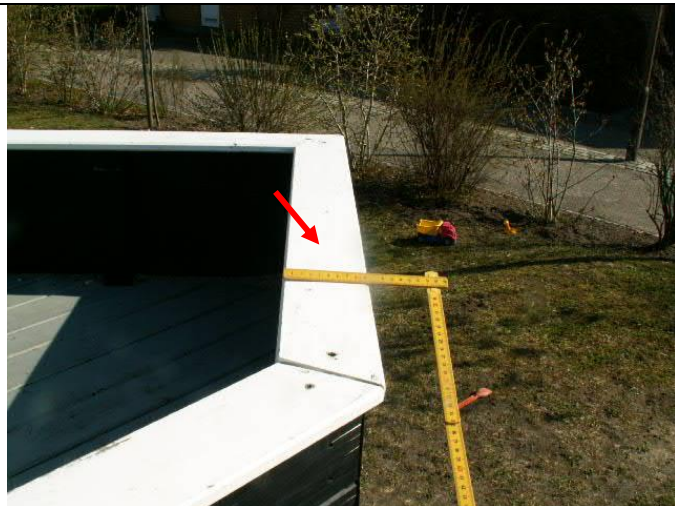
Foto 67

Sideafskærmningen er konstrueret forkert. Udformningen af sideafskærmningens overside bør ikke friste børn til at sidde, stå eller balancere på afskærmningen.

DS/EN 1176-1 Pkt. 4.2.4.4 Sideafskærmninger

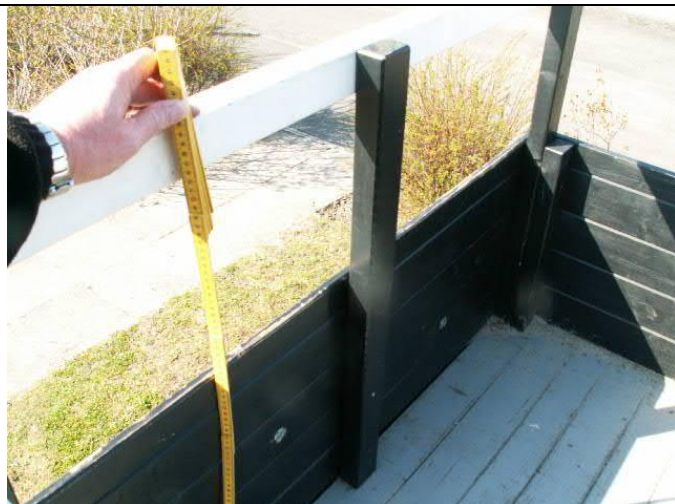
Foto 68

Redskabet mangler tilstrækkelig sideafskærmning. Sideafskærmningen skal være min. 70 cm høj, og må ikke kunne klatres på som i dette tilfælde. Man må heller ikke kunne krybe igennem en sideafskærmning.

DS/EN 1176-1 Pkt. 4.2.4.4 Sideafskærmninger

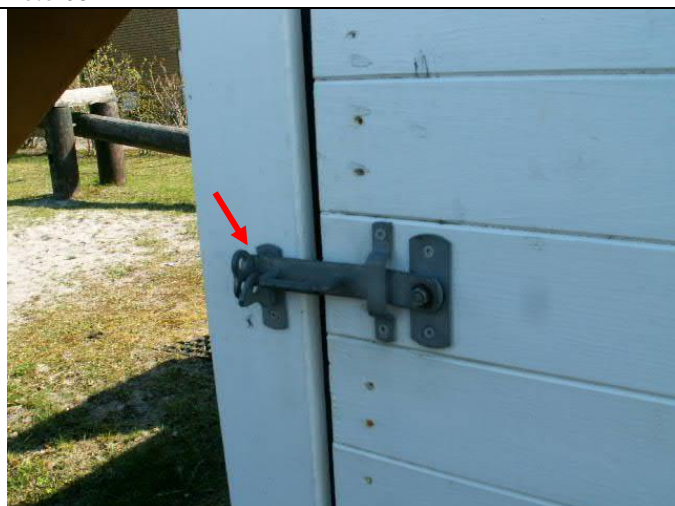
Foto 69

Der er risiko for, at børnene bliver låst inde i legehuset. Døre i legehuse må ikke kunne fastlåses - eksempelvis med en pind gennem hullet på beslaget.

DS/EN 1176-1 Pkt. 4.2.3 Adgang for voksne

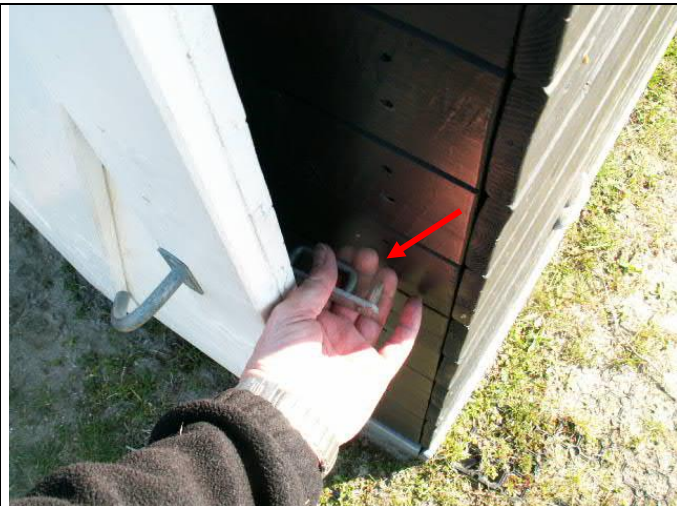
Foto 70

Børnene risikerer at få fingrene i klemme imellem døren og huset.
Åbninger, hvis mål ændrer sig under brugen, skal være mindst 12 mm.

DS/EN 1176-1 Pkt. 4.2.7.6 Fastklemning af fingre

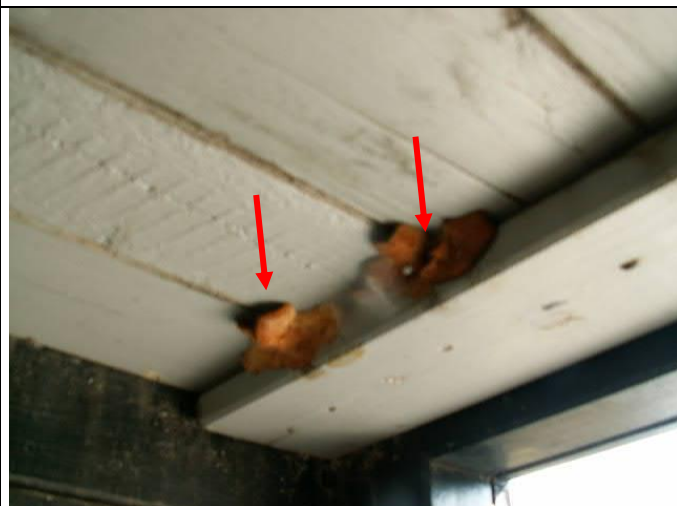
Foto 71

Der er svampevækst på træværket. Svampevækst nedbryder træværket.

DS/EN 1176-7 Pkt. 8.2.6 Rutinemæssig vedligeholdelse

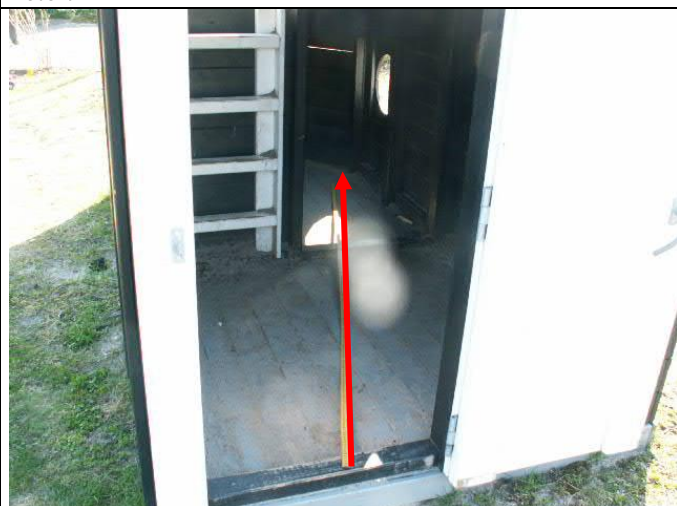
Foto 72

Børnene skal kunne få hjælp udefra, hvis der er behov for det. I dette legehus kræves der to adgangsveje. Dette gælder, når huset er mere end 2 m dybt. Udgange skal have en diameter på min. 50 cm.

DS/EN 1176-1 Pkt. 4.2.3 Adgang for voksne

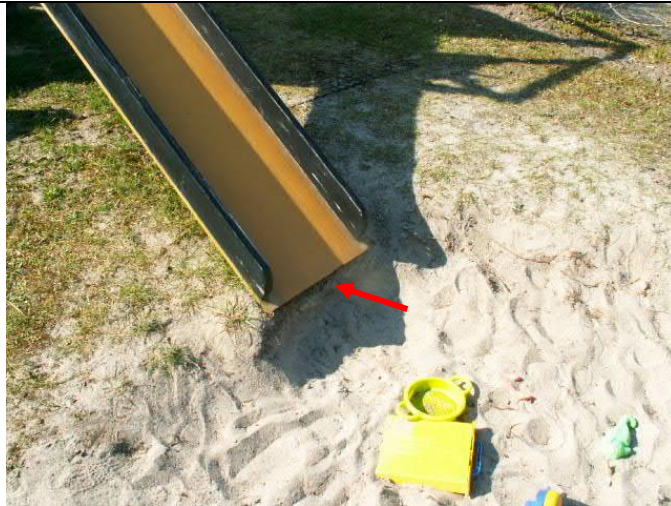
Foto 73

Der er ingen udløbsområde på den viste rutschebane. Alle rutschebaner skal have et udløbsområde til at bremse farten.

DS/EN 1176-3 Pkt. 4.5 Udløbsområde

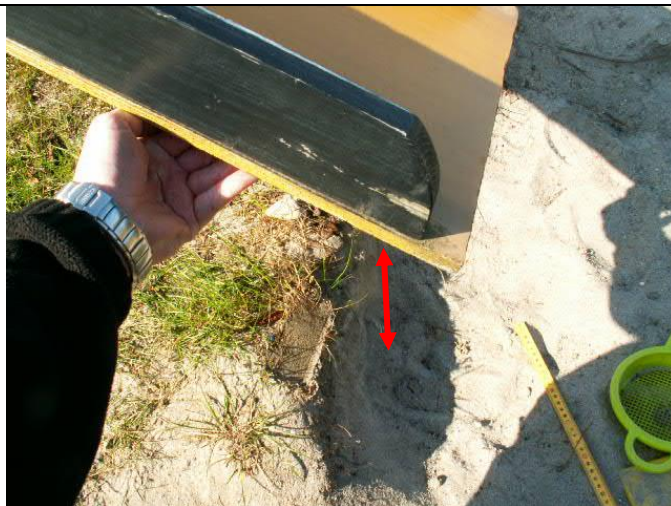
Foto 74

Legeredskaber skal monteres sikkert og forsvarligt. Her løftes rutschebanen op fra underlaget.

EN 1176-7 Pkt. 5.1 Installation

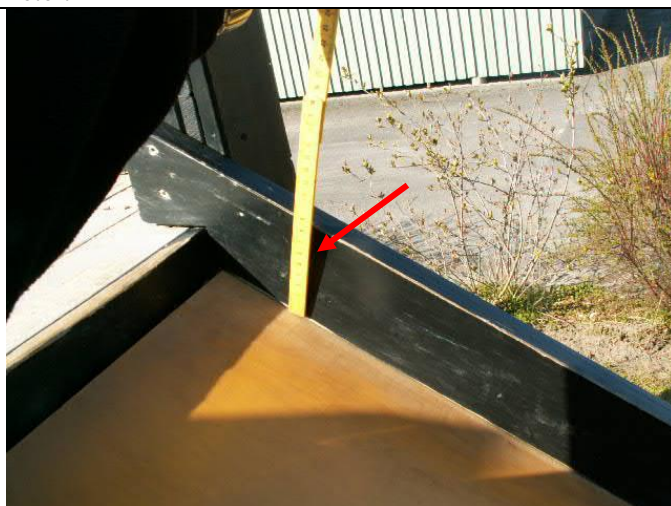
Foto 75

Siderne på rutschebanen er ikke høje nok. Siderne skal min. være 10 cm høje.

1176-3 Pkt. 4.6 Sider og profiler

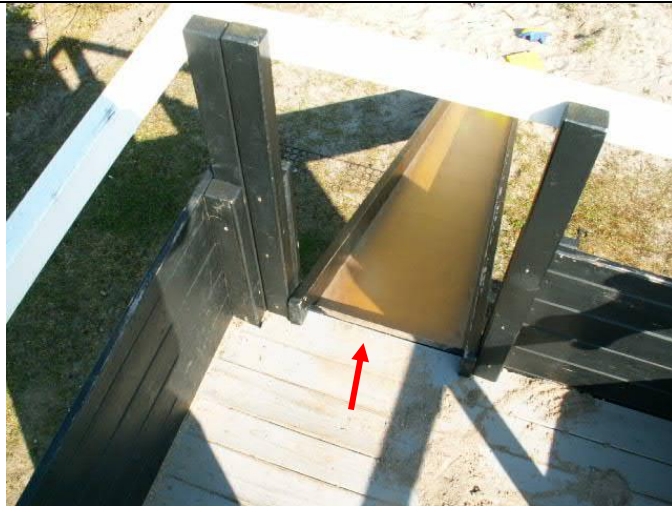
Foto 76

Der er ingen siddeområde på den viste rutschebane.
Alle rutschebaner skal have et siddeområde med en længde på min. 35 cm med et maksimalt fald på 5°.

DS/EN 1176-3 Pkt. 4.3 Siddeområde

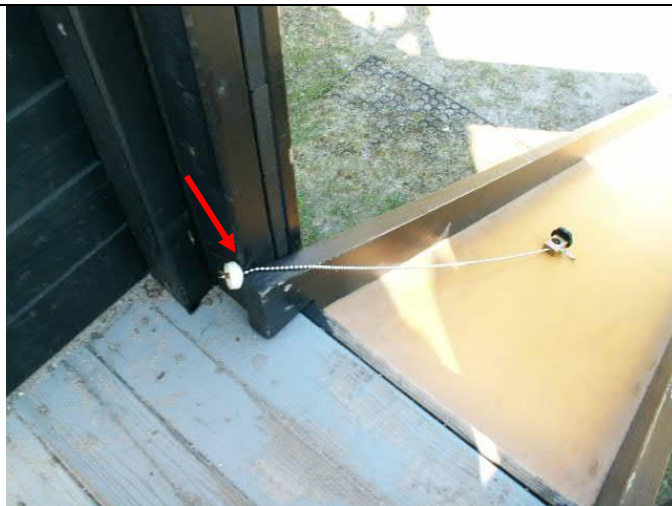
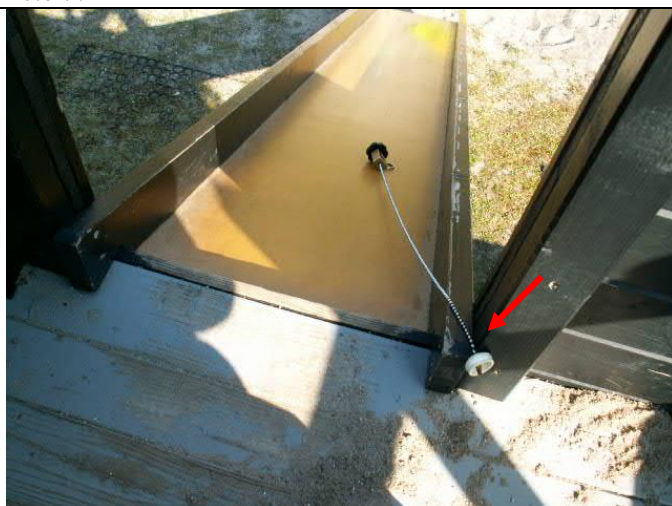
Foto 77

Der er risiko for kvælning, hvis eksempelvis en anoraksnor sætter sig fast i revnerne omkring rutschebanens siddeområde.
Se også efterfølgende foto.

DS/EN 1176-1 Pkt. 4.2.7.3 Fastklemning af tøj
Anneks D 3.2.1 Rutschebaner

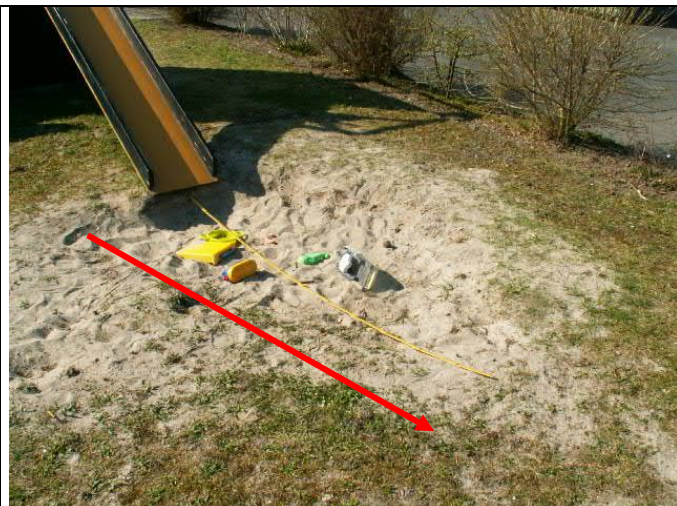
Foto 79

Der er hårde genstande i stødområdet ved rutschebanens udløbsområde. Der må ikke være hårde genstande i stødområdet.

Stødområdet strækker sig 1 m ud på hver side af udløbsområdet og 2 m frem fra rutschebanens afslutning.

DS/EN 1176-3 Pkt. 4.8 Stødområde

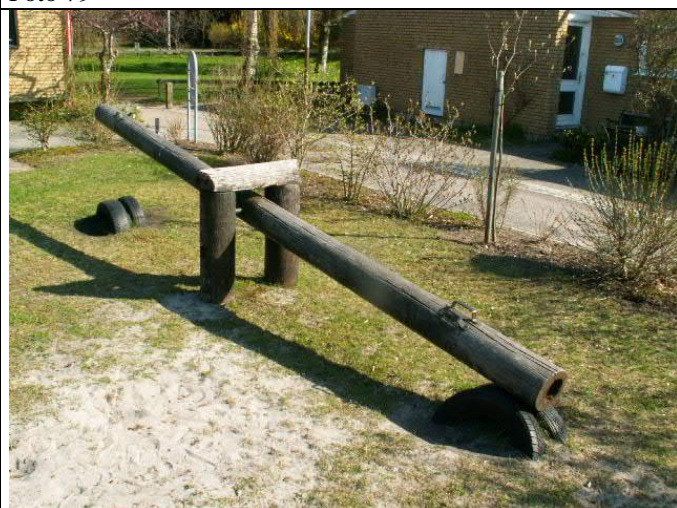
Foto 80

Der blev ved inspektionen ikke fundet en fyldestgørende mærkning af redskabet.

DS/EN 1176-1 Pkt. 7 Mærkning

DS/EN 1176-6 Pkt. 7 Mærkning

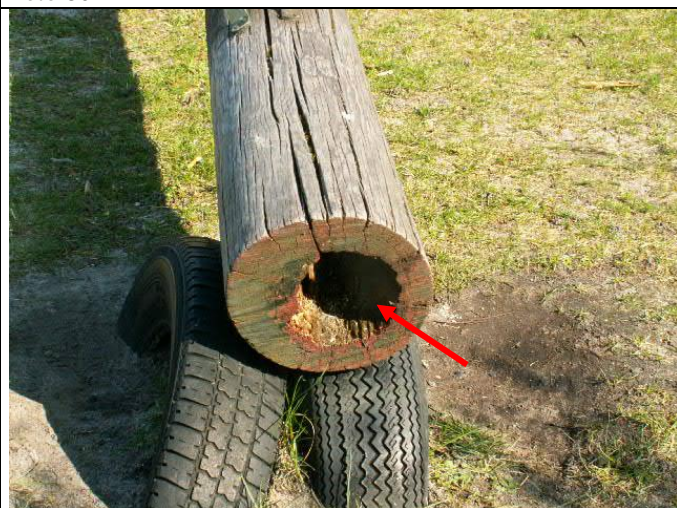
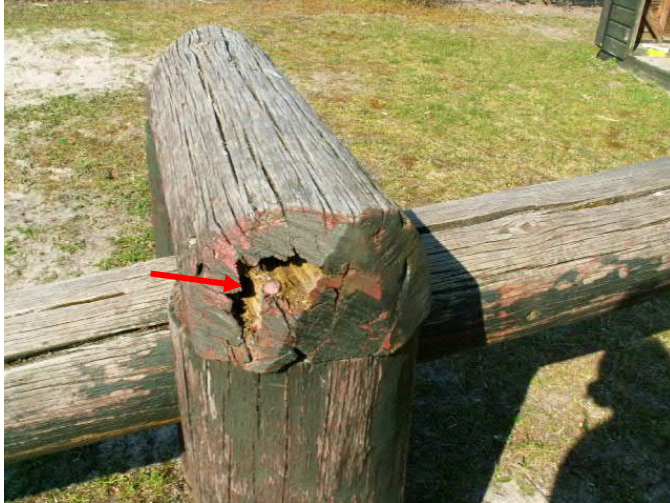
Foto 81

Børnene risikerer at skære eller stikke sig på grund af redskabets ru overflade.

Legeredskaber må ikke have ru overflader, hvorpå børn kan stikke sig, og på den måde få splinter i huden.

DS/EN 1176-1 Pkt. 4.2.5 Redskabers finish

DS/EN 1176-7 Pkt. 8.2.7 Korrigerende vedligeholdelse

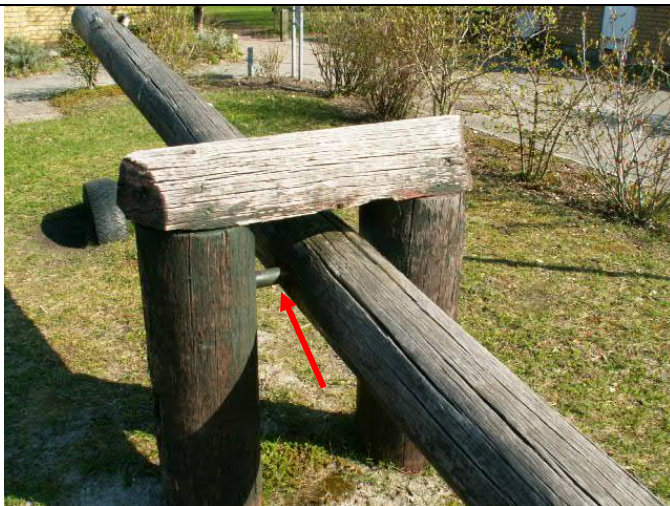
Foto 83

Vippen skal dæmpes progressivt på vej mod yderstillingerne. Dæmpningen skal kombineres med understøtningen. Her er ingen dæmpning.

DS/ EN 1176-6 Pkt. 4.6 Dæmpning
DS/ EN 1176-6 Pkt. 5.1 Aksevippe

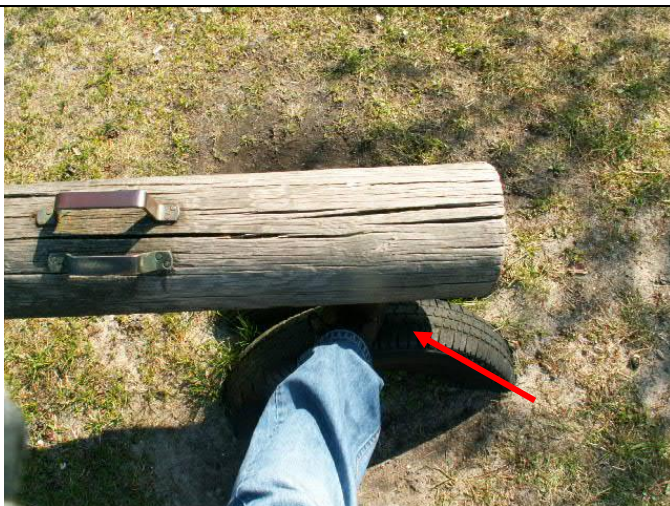
Foto 84

Børnene risikerer at få fingrene/fødderne i klemme imellem vippebom og dæk. Åbninger, hvis mål ændrer sig under brugen, skal være mindst 12 mm.

DS/EN 1176-1 Pkt. 4.2.7.6 Fastklemning af fingre

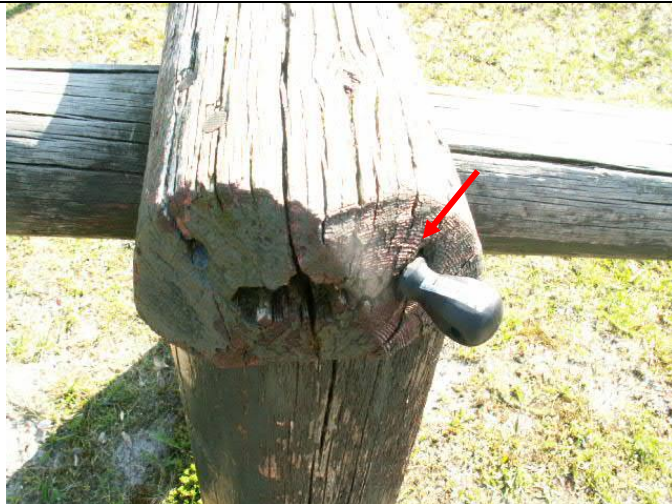
Foto 85

Der kan opstå farlige situationer pga. manglende vedligeholdelse. En syl kan presses ind i træværket.

DS/EN 1176-7 Pkt. 8.2.7 Korrigerende vedligeholdelse

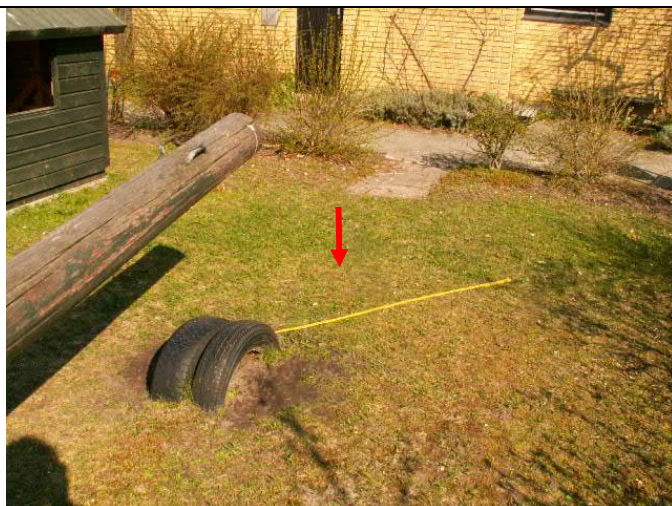
Foto 86

Børnene kan slå sig ved fald fra vippen. Faldunderlaget vurderes at være for hårdt.

Stødområde med korrekt fladunderlag skal min. være 1,5 m rundt om de dele af redskabet, hvor den frie faldhøjde er mere end 60 cm.

DS/EN 1177 Pkt. 4.2 Støddæmpning

DS/EN 1176-1 Pkt. 4.2.8.4 Beskyttelse af brugere i faldrummet

DS/EN 1176-1 Pkt. 4.2.8.1.3 Stødområdets dimensioner

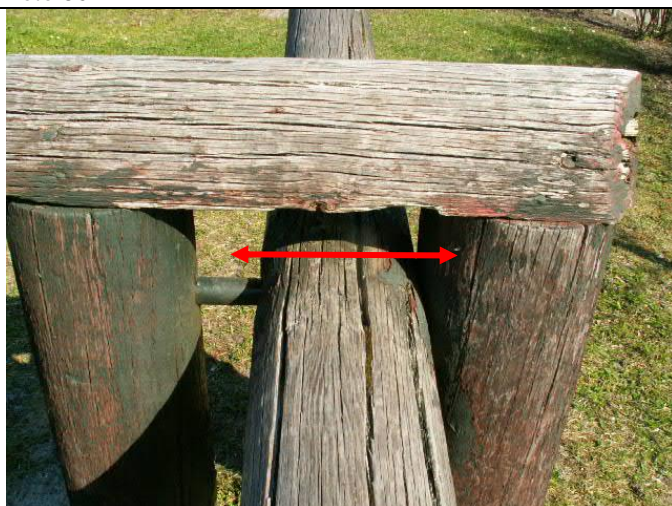
Foto 87

Sammenføjninger på legeredskaber skal være sikret således, at de ikke bliver løse af sig selv, og at de ikke kan løsnes uden brug af værktøj. Vippebommen kan køre frem og tilbage på stålstangen.

DS/EN 1176-1 Pkt. 4.2.10 Sammenføjninger

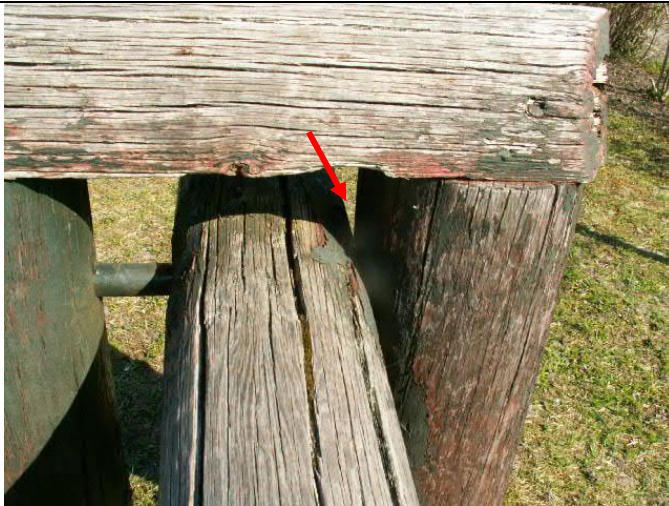
Foto 88

Der er risiko for fastklemning af tøj m.m. (se pil).
Dele, der mødes i nedadgående retning, så de danner en vinkel på 60° eller derunder, udgør en fare for fastklemning.

DS/EN 1176-1 Pkt. 4.2.7.1 Beskyttelse mod fastklemning generelt

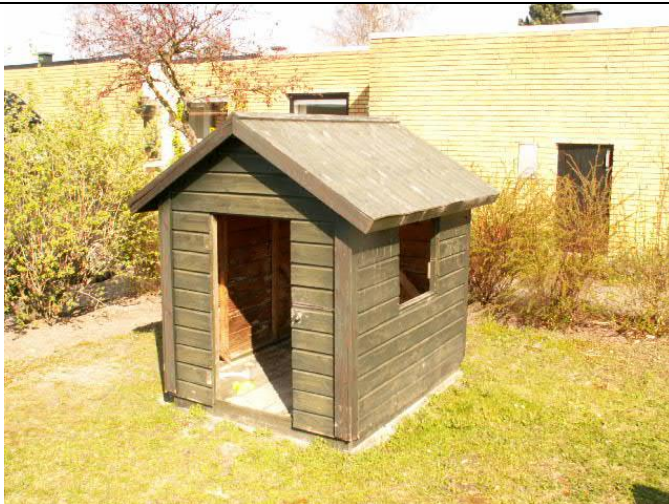
Foto 89

Der blev ved inspektionen ikke fundet en fyldestgørende mærkning af redskabet.

DS/EN 1176-1 Pkt. 7 Mærkning

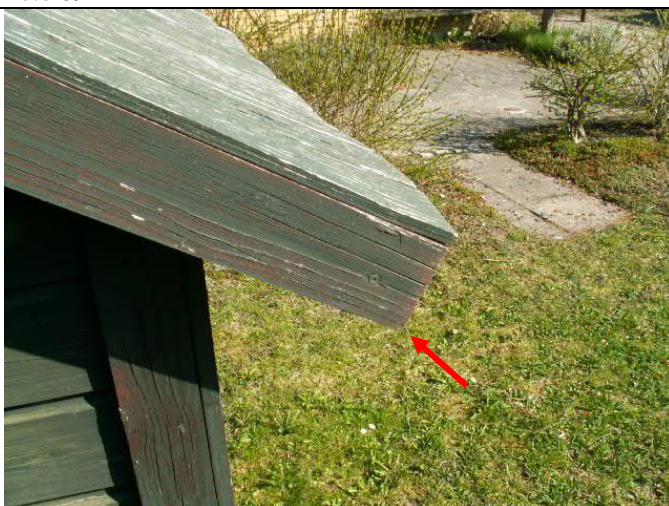
Foto 90

Det spidse hjørne kan betragtes som en uventet forhindring i rummet på eller rundt omkring et legeredskab, og kan forårsage kvæstelser, hvis man rammer det.

DS/EN 1176-1 Pkt. 4.2.8.5 Beskyttelse mod kvæstelser som følge af andre bevægelser

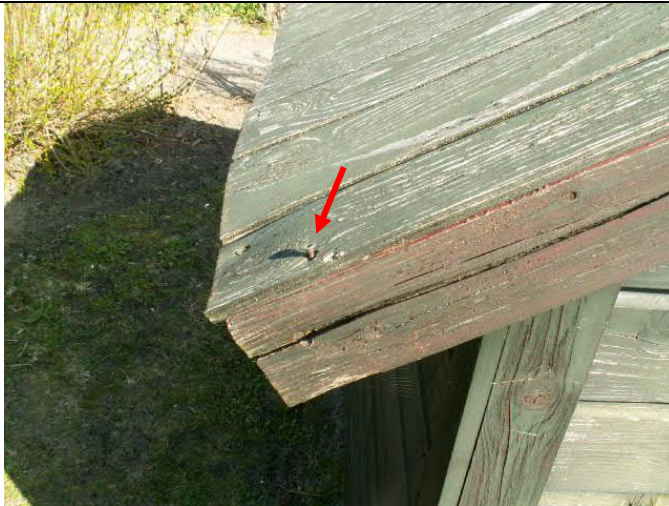
Foto 91

Spidse og skarpkantede komponenter som eksempelvis søm og skruer må ikke stikke ud fra redskabet, så man kan rive, slå eller skære sig på dem.

DS/EN 1176-1 Pkt. 4.2.5 Redskabers finish
DS/EN 1176-7 Pkt. 8.2.6 Rutinemæssig vedligeholdelse

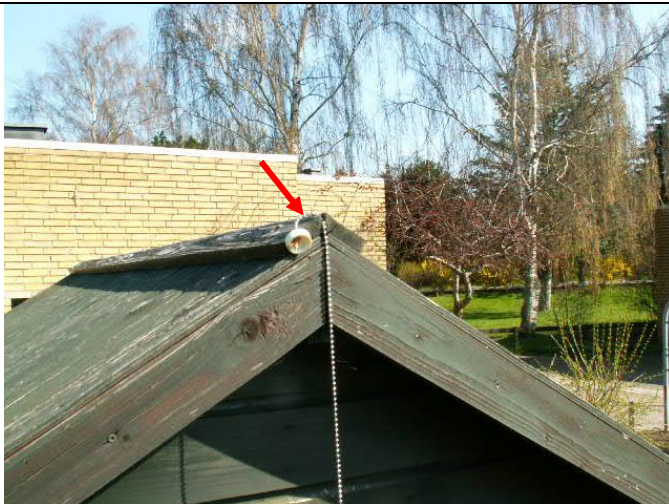
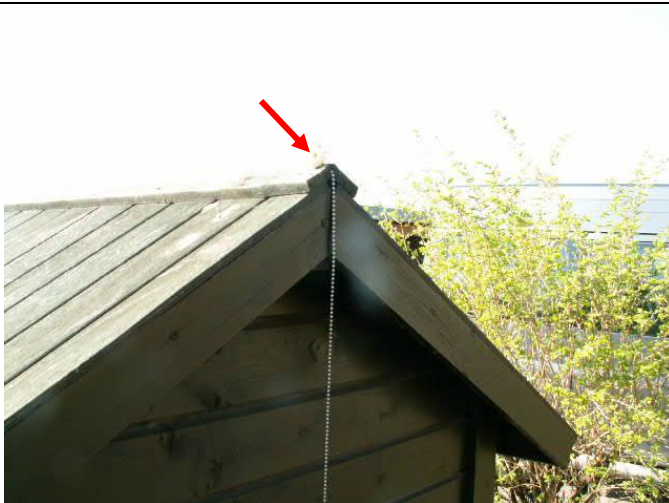
Foto 92

Der er revner og sprækker i tagkonstruktionen, og kommer et barn eksempelvis til at hænge fast i en anoraksnor her, er der risiko for kvælning. Det gælder flere steder på taget. Der kan opstå nye revner, efterhånden som træet giver sig eller tørrer ud.

DS/EN 1176-1 Pkt. 4.2.7.3 Fastklemning af tøj
Anneks D 3.2.3 Tage

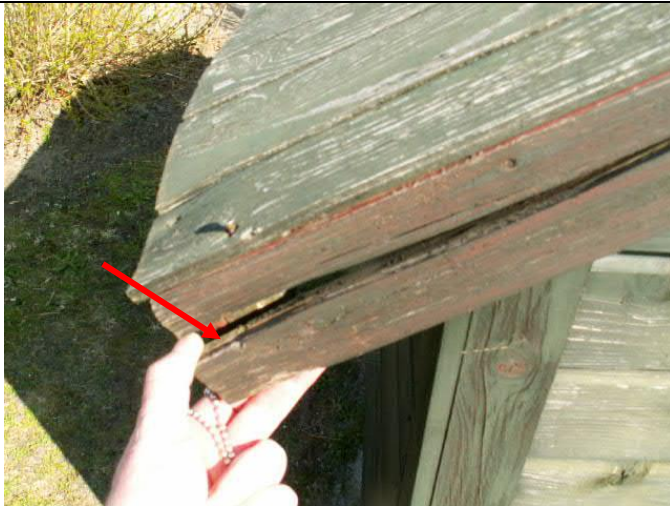
Foto 94

Der kan opstå farlige situationer pga. manglende vedligeholdelse. Der er brud på viste bræt med risiko for klemning.

DS/EN 1176-7 Pkt. 8.2.7 Korrigerende vedligeholdelse

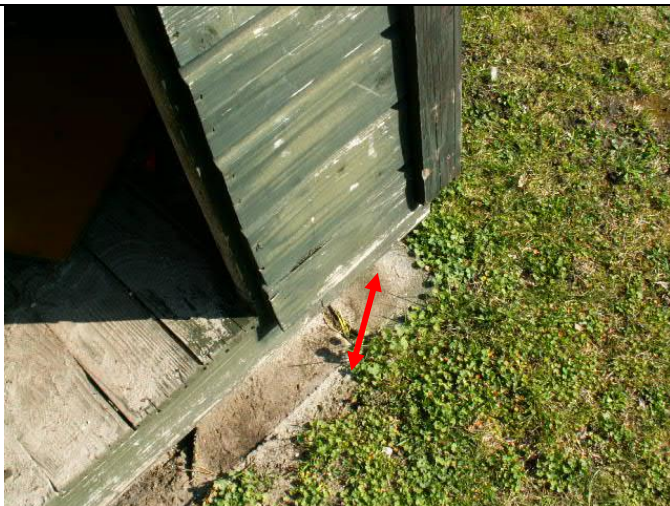
Foto 95

Legeredskaber skal monteres sikkert og forsvarligt. Her står legehuset løst og kan løftes.

EN 1176-7 Pkt. 5.1 Installation

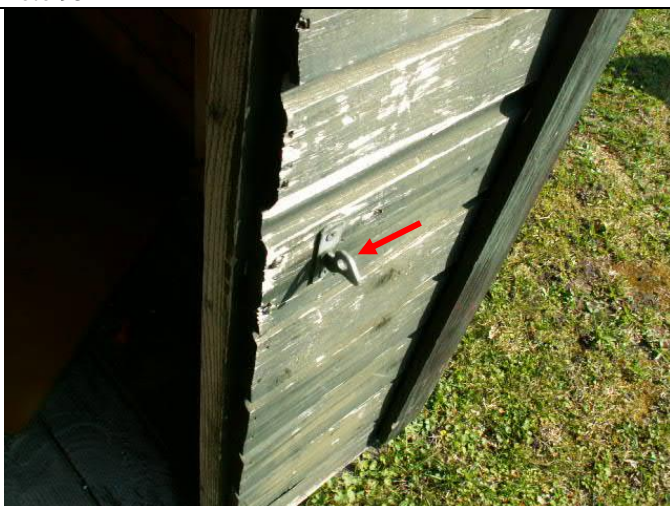
Foto 96

Redskabet har kanter og afslutninger, som ikke er forskriftsmæssigt afrundede. Skarpe kanter kan være farlige, hvis børn rammer dem.

Kanter skal være afrundede med en radius på min. 3 mm.

DS/EN 1176-1 Pkt. 4.2.5 Redskabers finish

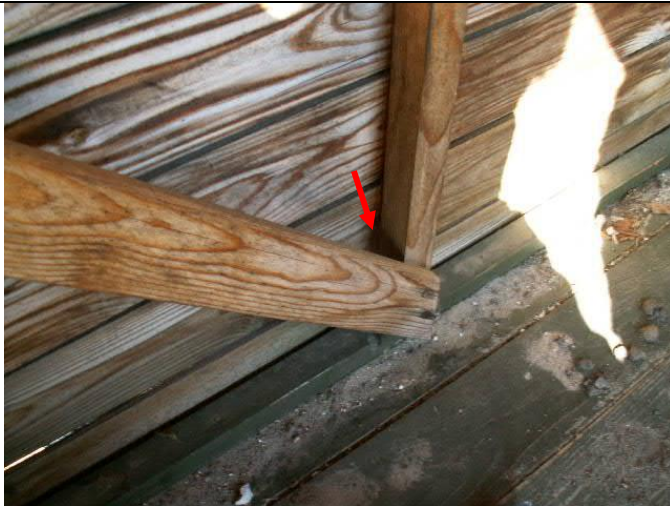
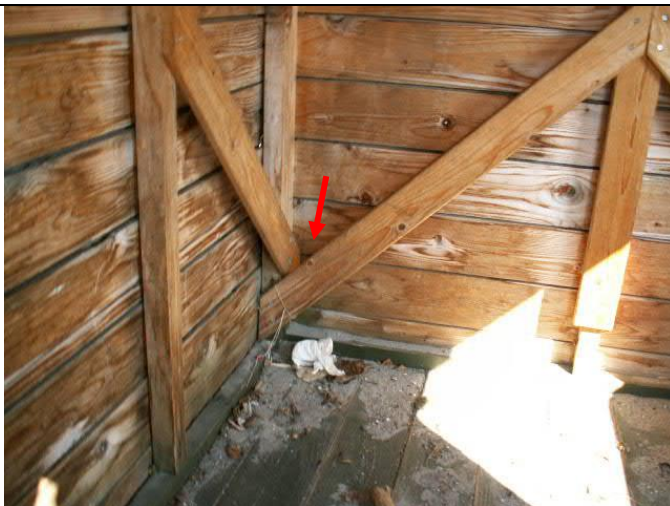
Foto 97

Der er risiko for fastklemning af tøj m.m. (se pil).
Dele, der mødes i nedadgående retning, så de danner en vinkel på 60° eller derunder, udgør en fare for fastklemning.
Se også efterfølgende foto.

DS/EN 1176-1 Pkt. 4.2.7.1 Beskyttelse mod fastklemning generelt

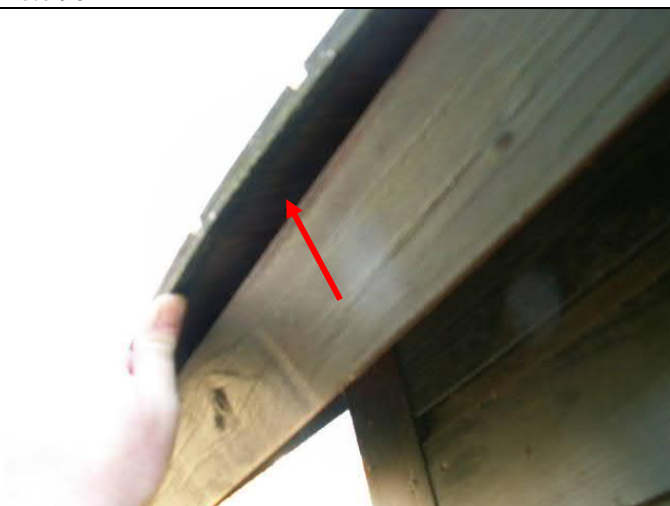
Foto 99

Der kan opstå farlige situationer pga. manglende vedligeholdelse. Tagpladen kan løftes med risiko for klemning.

DS/EN 1176-7 Pkt. 8.2.6 Rutinemæssig vedligeholdelse.
