INSPEKTIONSRAPPORT LEGEPLADS

Legepladserne i Gård 6 - 10
Fasanvænget
2980 Kokkedal

18. april 2011

KMC 2011-004

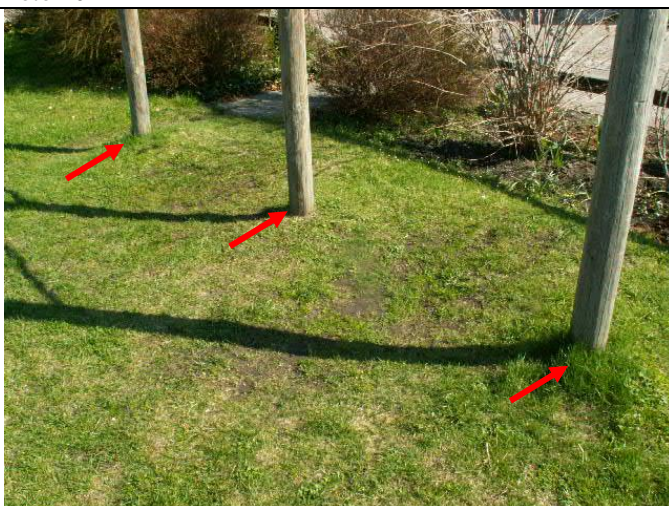
Foto 102

Træværk er i direkte kontakt med jord. Det bør derfor dokumenteres, at det anvendte træ har tilstrækkelig holdbarhed i henhold til klasse 1 og 2 - anført i 4.2.2 i EN 350-2:1994 - for at undgå en sammenstyrtningsulykke.

DS/EN 1176-1 Pkt. 4.1.3 a, Træ og lignende produkter

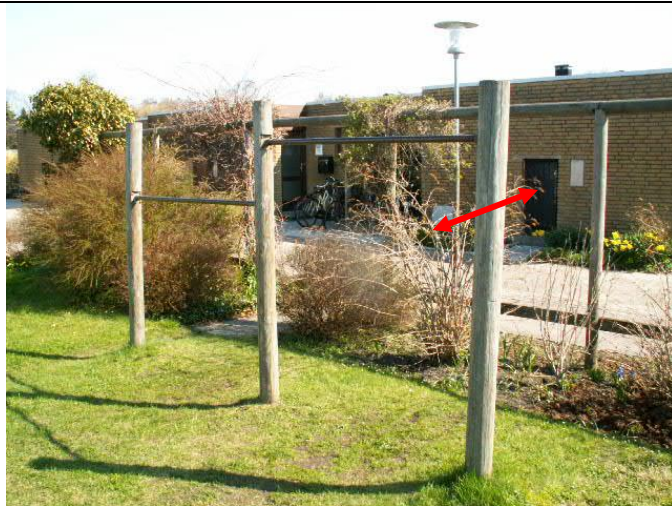
Foto 103

Legeredskaber skal monteres sikkert og forsvarligt. Her står flere stolper løse når man skubber til dem.

EN 1176-7 Pkt. 5.1 Installation

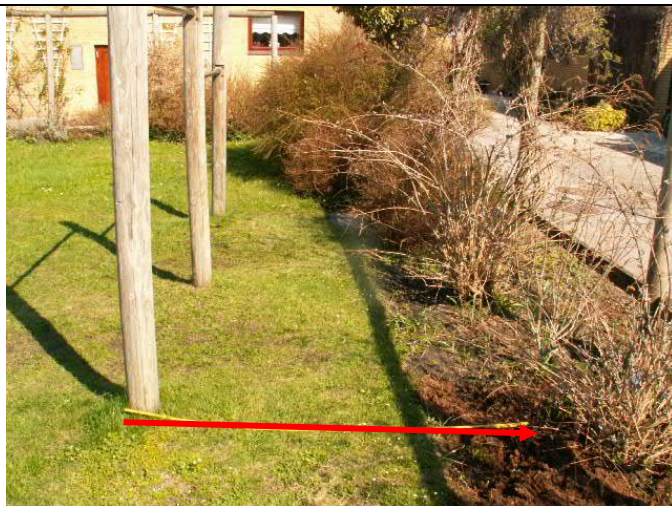
Foto 104

Børnene kan slå sig ved fald fra kolbøttestativet. Faldunderlaget vurderes at være for hårdt.

Udstrækningen af stødområdet beregnes efter faldhøjde/3 x 2 + 0,5 m, dog altid min. 1,5 m. Faldrummets udstrækning skal være min. 1,5 m.

DS/EN 1177 Pkt. 4.2 Støddæmpning

DS/EN 1176-1 Pkt. 4.2.8.4 Beskyttelse af brugere i faldrummet

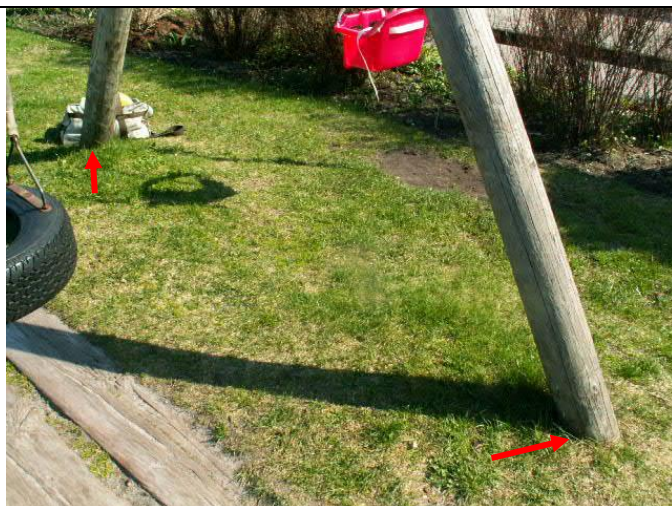
Foto 107

Træværk er i direkte kontakt med jord. Det bør derfor dokumenteres, at det anvendte træ har tilstrækkelig holdbarhed i henhold til klasse 1 og 2 - anført i 4.2.2 i EN 350-2:1994 - for at undgå en sammenstyrtningsulykke.

DS/EN 1176-1 Pkt. 4.1.3 a, Træ og lignende produkter

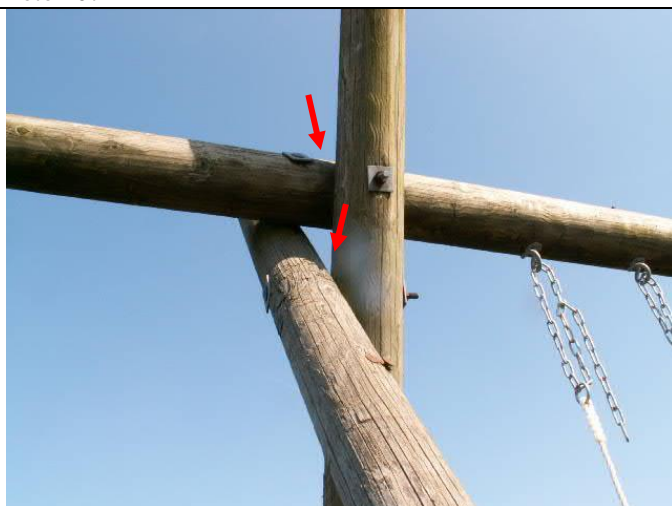
Foto 108

Der er risiko for, at tøj og beklædningsgenstande kan komme i klemme alle steder, hvor dette rundtømmer mødes.

Dele, der mødes i nedadgående retning, så de danner en vinkel på 60° eller derunder, udgør en fare for fastklemning og dermed en risiko for kvælning.

DS/EN 1176-1 Pkt. 4.2.7.1 Beskyttelse mod fastklemning

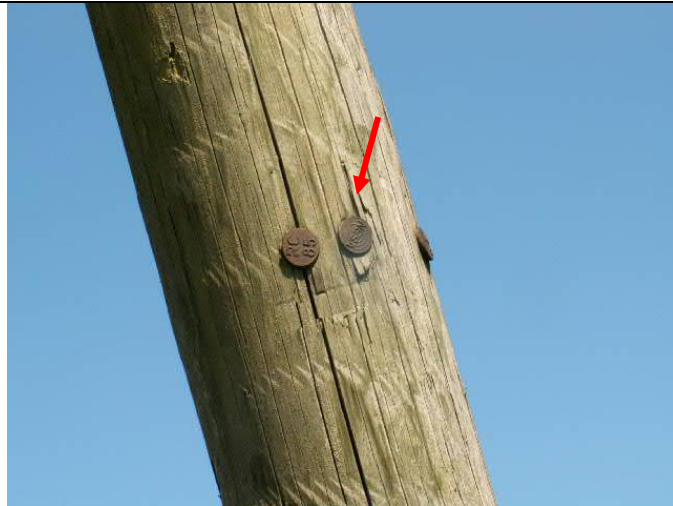
Foto 109

Er der her tale om ældre telefonstolper, er de imprægneret med materialer, der kan være sundhedsskadelige for børnene. De bør ikke anvendes på en legeplads.

DS/EN 1176-1 Pkt. 4.1.6 Farlige stoffer

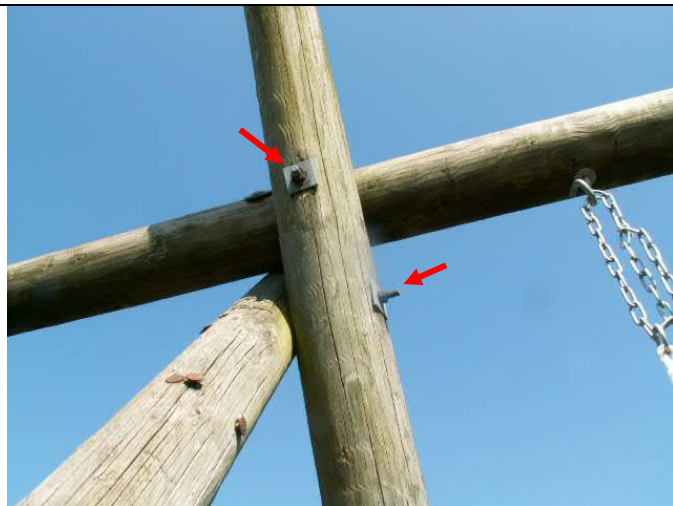
Foto 110

Der er synlige gevindstykker, som stikker ud fra redskabet. Gevind kan skære børnene eller hænge fast i beklædning. Se også efterfølgende fotos med eksempler.

DS/EN 1176-1 Pkt. 4.2.5 Redskabers finish

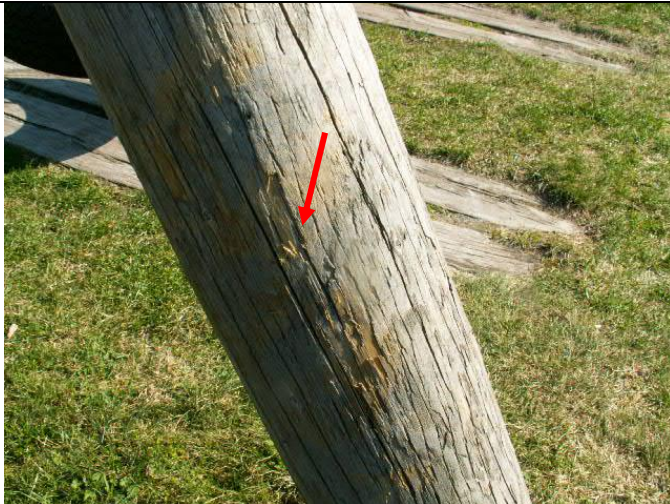
Foto 112

Børnene risikerer at skære eller stikke sig på grund af redskabets ru overflade. Legeredskaber må ikke have ru overflader, hvorpå børn kan stikke sig, og på den måde få splinter i huden.

DS/EN 1176-1 Pkt. 4.2.5 Redskabers finish
DS/EN 1176-7 Pkt. 8.2.6 Rutinemæssig vedligeholdelse

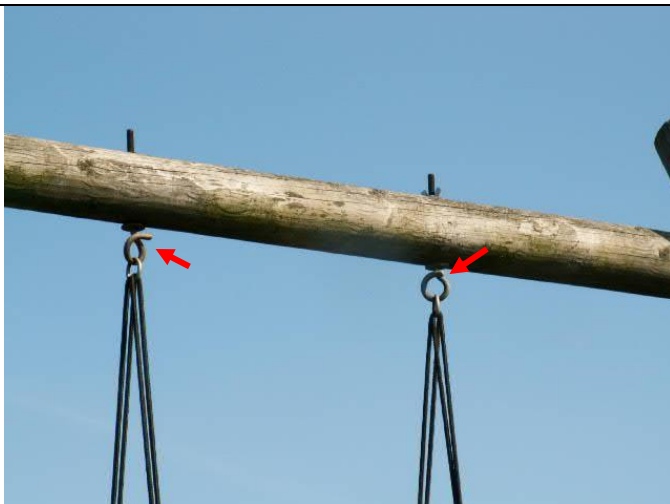
Foto 113

Sammenføjninger på legeredskaber skal være sikret således, at de ikke bliver løse af sig selv, og at de ikke kan løsnes uden brug af værktøj.

DS/EN 1176-1 Pkt. 4.2.10 Sammenføjninger

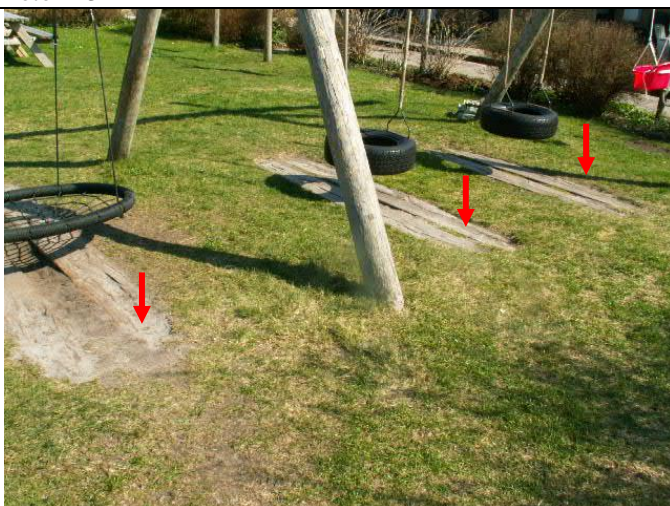
Foto 114

Faldunderlaget omkring redskabet vurderes at være for hårdt. Under legeredskaber og redskabsdele med en fri faldhøjde på mere end 60 cm skal der være et støddæmpende faldunderlag.

DS/EN 1177 Pkt. 4.2 Støddæmpning

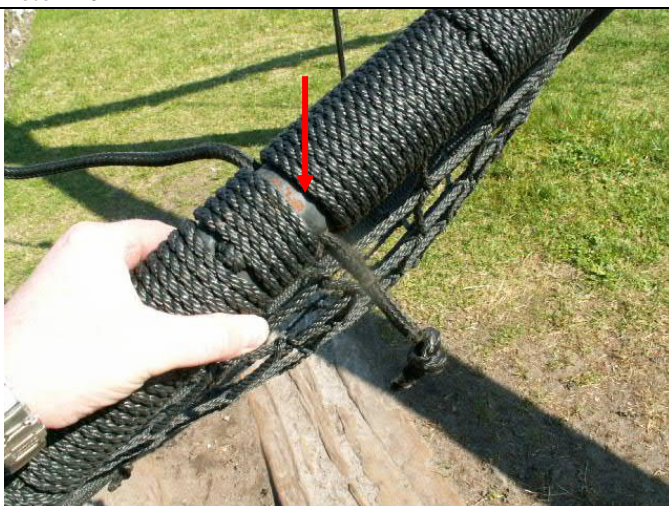
Foto 117

Dette gyngesæde overholder næppe kravene til gyngesæders slagstyrke.
Et gyngesæde må maksimalt slå med en kraft på 50 g.

DS/EN 1176-2 Annex B

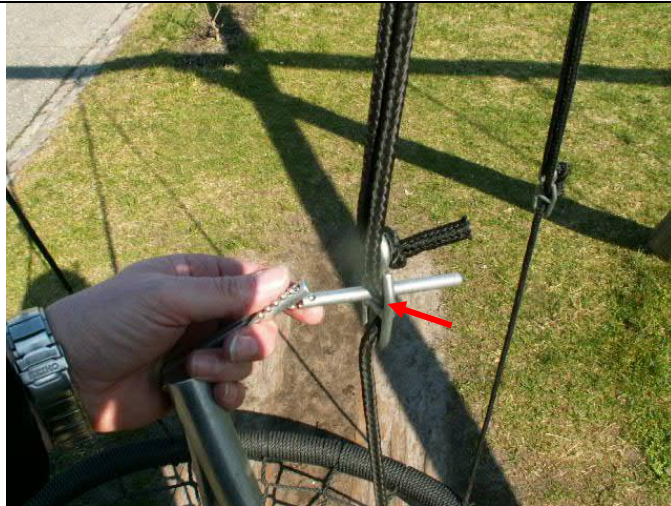
Foto 118

Der må ikke være åbninger i redskabets frirum mellem 8 og 25 mm i diameter, hvor brugere er udsat for tvungne bevægelser.

DS/EN 1176-1 Pkt. 4.2.7.6 Fastklemning af fingre

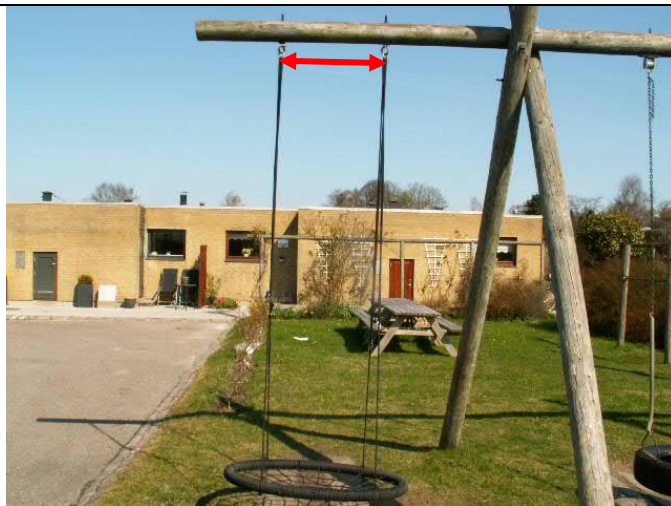
Foto 119

Gyngesædernes stabilitet lever ikke op til kravene, fordi gyngephængene på overliggeren sidder for tæt. Afstanden mellem de øverste gyngephæng skal være større end bredden på sædet. Afstanden mellem disse ophæng skal min. være 5 % af den længde, der måles fra overkant sæde op til beslagets omdrejningspunkt + bredden på selve gyngesædet.

DS/EN 1176-2 Pkt. 4.4.2 Gyngesæders stabilitet

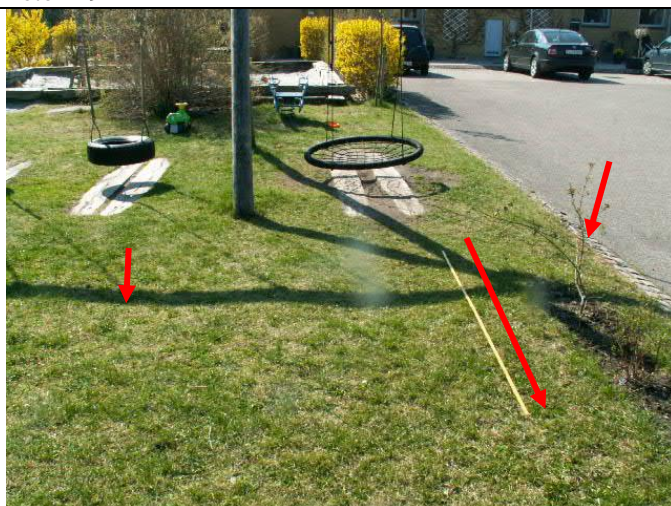
Foto 120

Børnene kan slå sig, hvis de falder af gyngen. Faldunderlaget vurderes ikke at have tilstrækkelig god kvalitet. Der må ikke være hårde genstande i stødområdet / faldrummet. Se også efterfølgende foto.

DS/EN 1177 Pkt. 4.2 Støddæmpning

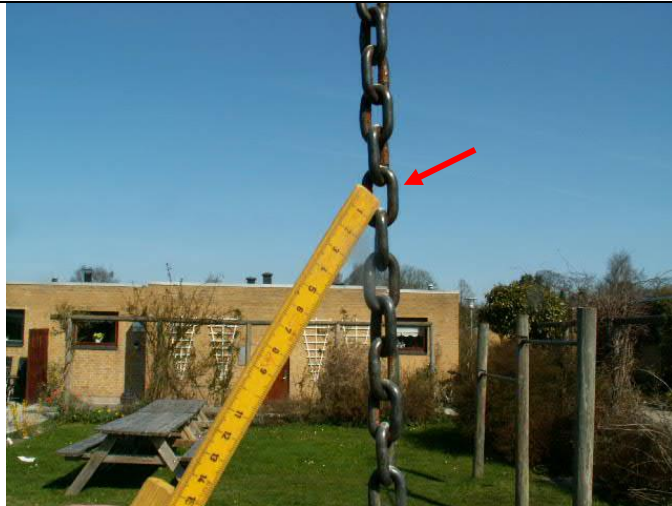
Foto 124

Kædeled må maks. have en åbning på 8,6 mm målt i en hvilken som helst retning.

DS/EN 1176-1 Pkt. 4.2.13 Kæder

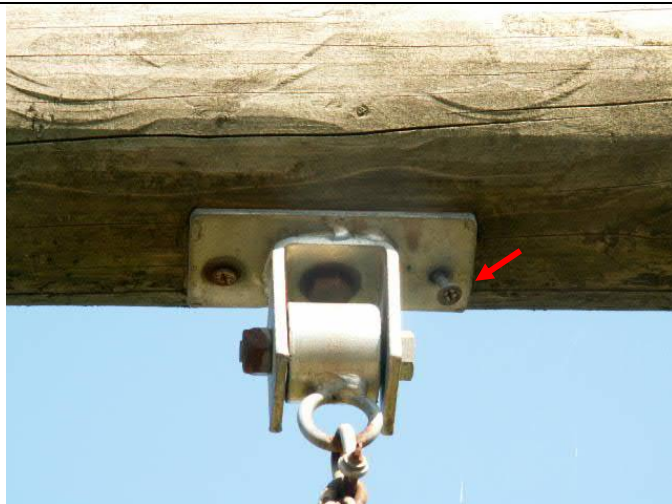
Foto 125

Der kan opstå farlige situationer pga. manglende vedligeholdelse. En skrue er ved at falde ud.

DS/EN 1176-7 Pkt. 8.2.6 Rutinemæssig vedligeholdelse

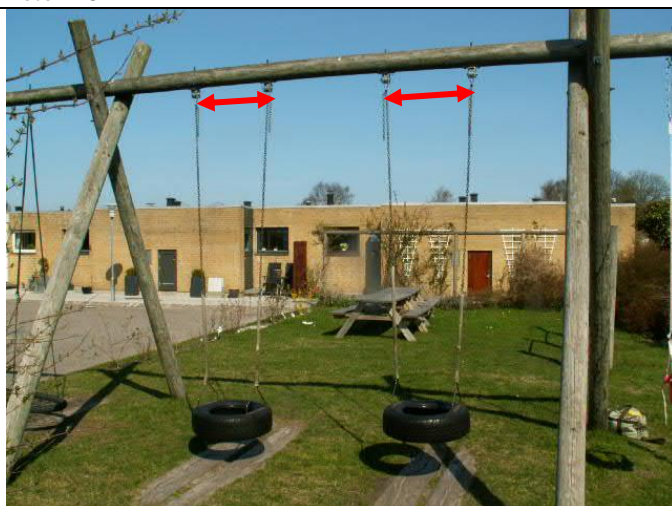
Foto 126

Gyngesædernes stabilitet lever ikke op til kravene, fordi gyngephængene på overliggeren sidder for tæt. Afstanden mellem de øverste gyngephæng skal være større end bredden på sædet. Afstanden mellem disse ophæng skal min. være 5 % af den længde, der måles fra overkant sæde op til beslagets omdrejningspunkt + bredden på selve gyngesædet.

DS/EN 1176-2 Pkt. 4.4.2 Gyngesæders stabilitet

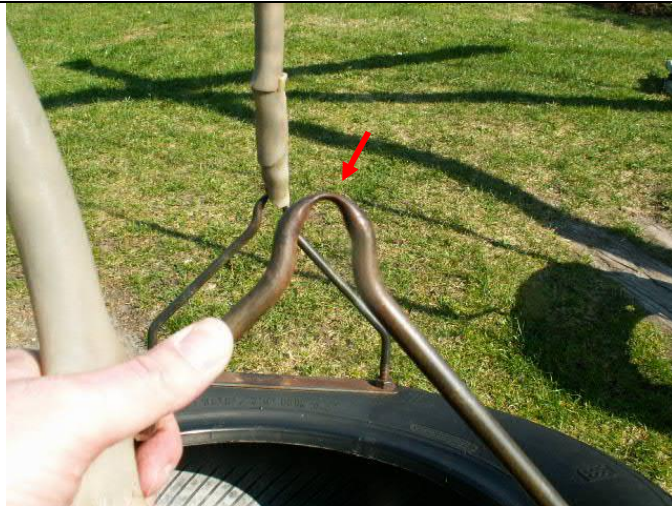
Foto 127

Der kan opstå farlige situationer pga. manglende vedligeholdelse. Dækbeslaget er ved at være slidt igennem. Se også efterfølgende foto.

DS/EN 1176-7 Pkt. 8.2.7 Korrigerende vedligeholdelse

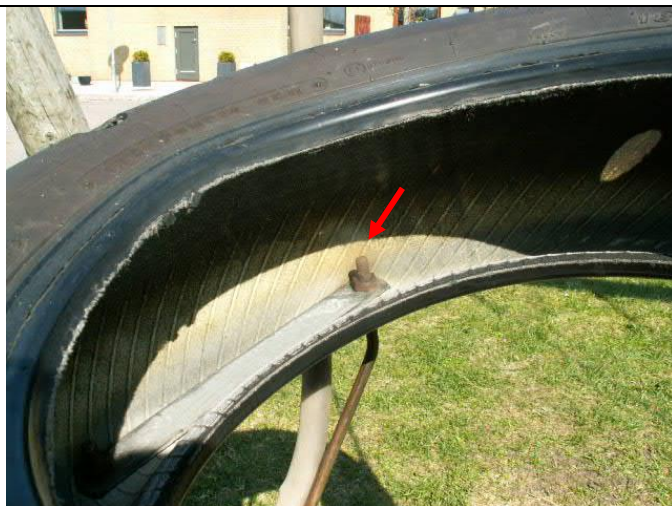
Foto 129

Der er synlige gevindstykker, som stikker ud fra redskabet. Gevind kan skære børnene eller hænge fast i beklædning.

DS/EN 1176-1 Pkt. 4.2.5 Redskabers finish

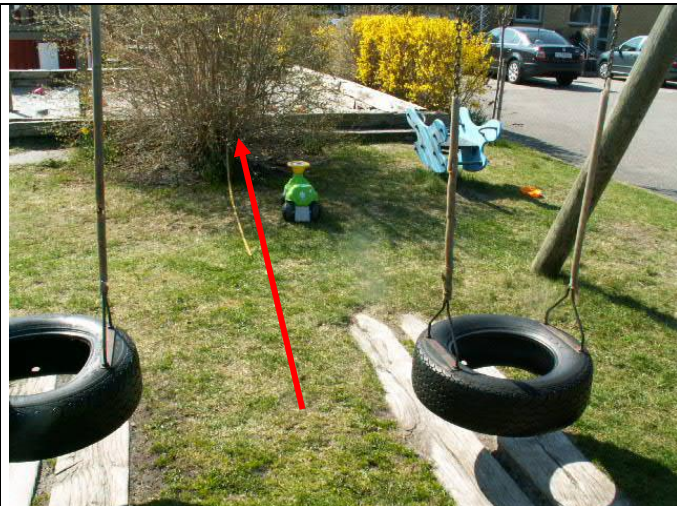
Foto 130

Børnene kan slå sig, hvis de falder af gyngen, da udstrækningen af underlaget ikke er stor nok.

Udstrækningen af underlaget skal min. være gyngens ophæng x 0,867 m + 2,25 m til kantafrænsning (dette gælder på begge sider af gyngen).

Faldunderlaget vurderes ikke at have tilstrækkelig god kvalitet.

DS/EN 1176-2 Pkt. 4.10 Stødområde

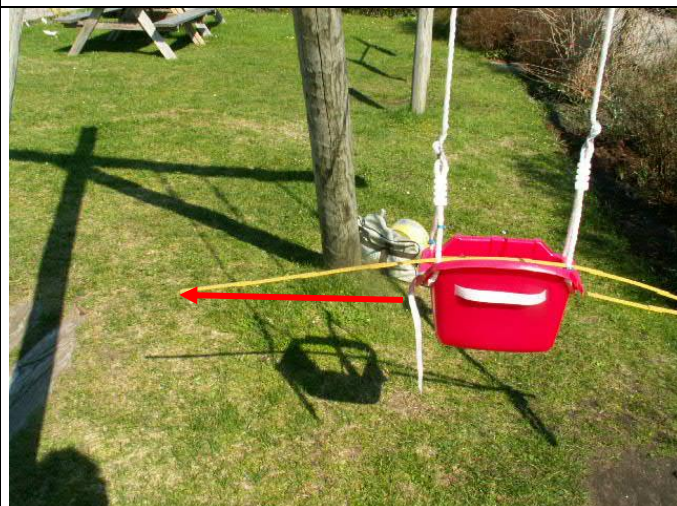
Foto 131

Børnene kan komme til skade, hvis de støder ind i stativet.

Afstanden mellem gyngesæde og stativ er for lille. Afstanden skal her min. være 20 % af ophængets længde + 20 cm.

DS/EN 1176-2 Pkt. 4.4.1 Mindste afstand mellem gynger

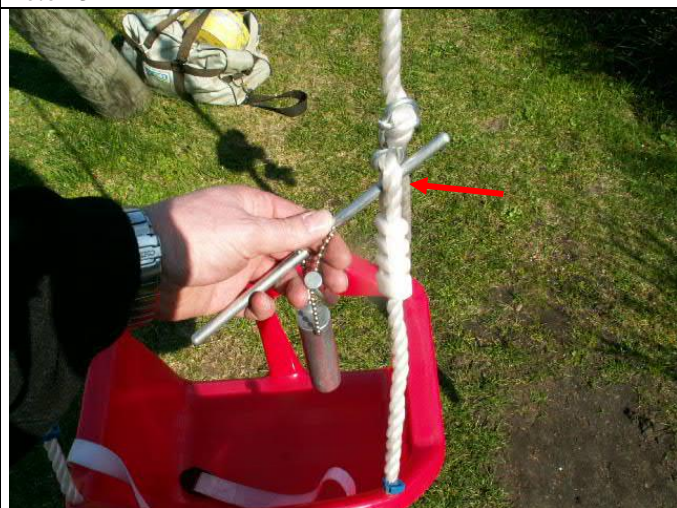
Foto 132

Der må ikke være åbninger i redskabets frirum mellem 8 og 25 mm i diameter, hvor brugere er udsat for tvungne bevægelser.

DS/EN 1176-1 Pkt. 4.2.7.6 Fastklemning af fingre

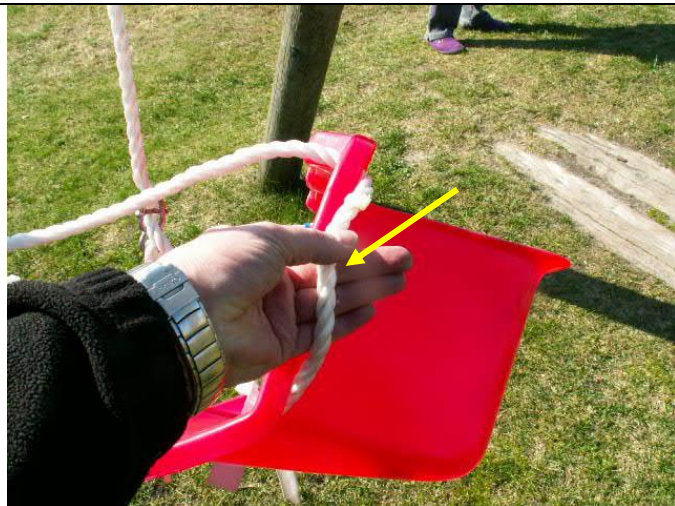
Foto 133

Børnene risikerer at få fingrene i klemme imellem sæde og tovværk.
Åbninger, hvis mål ændrer sig under brugen, skal være mindst 12 mm.

DS/EN 1176-1 Pkt. 4.2.7.6 Fastklemning af fingre

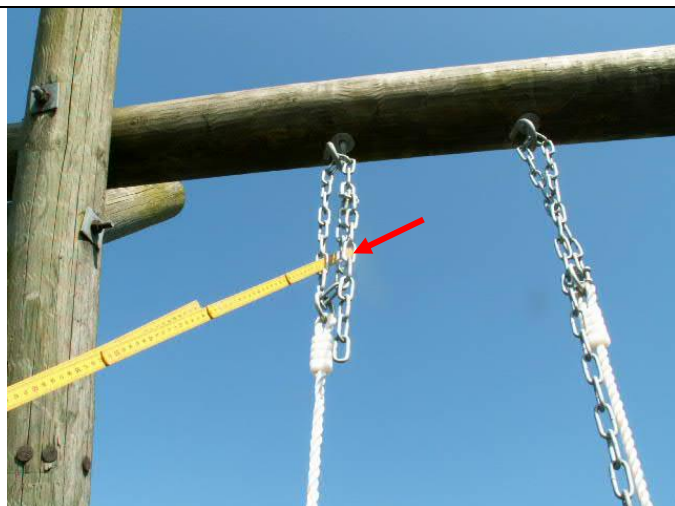
Foto 134

Kædeled må maks. have en åbning på 8,6 mm målt i en hvilken som helst retning.

DS/EN 1176-1 Pkt. 4.2.13 Kæder

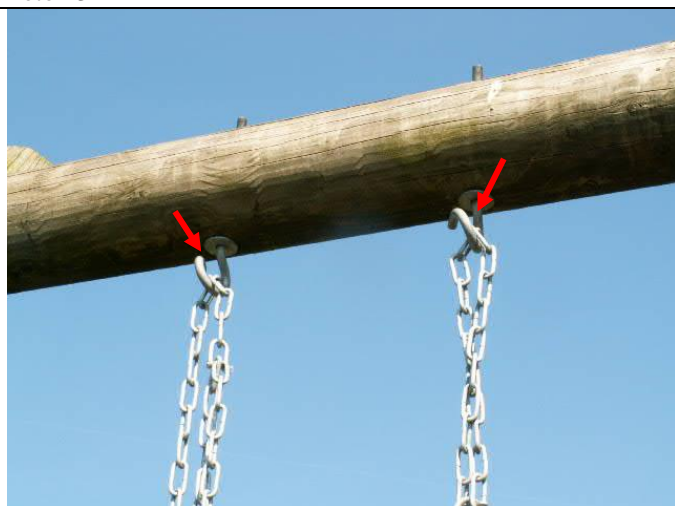
Foto 135

Sammenføjninger på legeredskaber skal være sikret således, at de ikke bliver løse af sig selv, og at de ikke kan løsnes uden brug af værktøj.

DS/EN 1176-1 Pkt. 4.2.10 Sammenføjninger

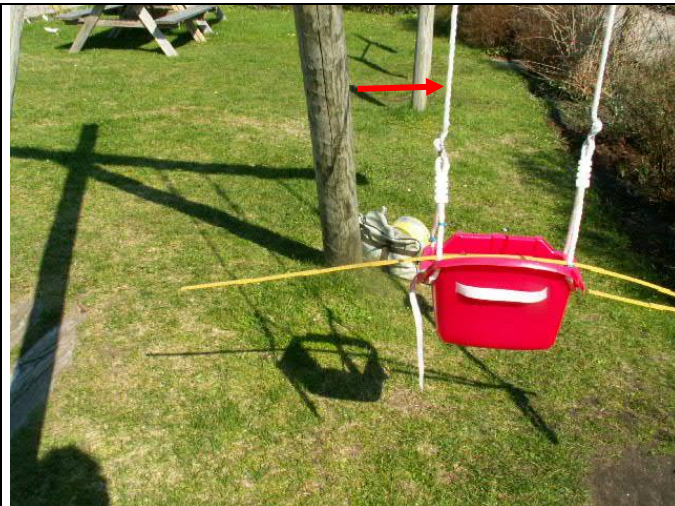
Foto 136

Gyngernes ophæng lever ikke op til kravene i legepladsstandarden. Ophængets diameter skal ligge mellem 16 og 45 mm.

DS/EN 1176-2 Pkt. 4.5 Ophæng

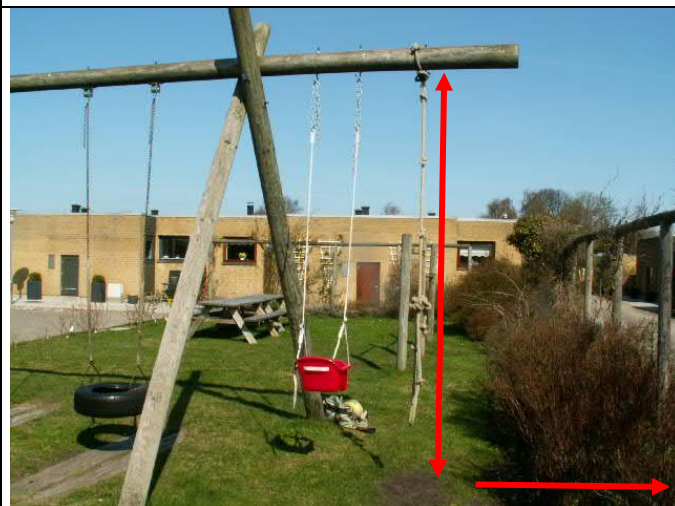
Foto 137

Børnene kan slå sig ved fald fra svingtøvet.

Udstrækningen af stødområdet beregnes efter $\text{faldhøjde}/3 \times 2 + 0,5 \text{ m}$. Faldrummets udstrækning skal være min. 1,5 m.

Der må ikke være hårde genstande i stødområdet / faldrummet.

DS/EN 1177 Pkt. 4.2 Støddæmpning

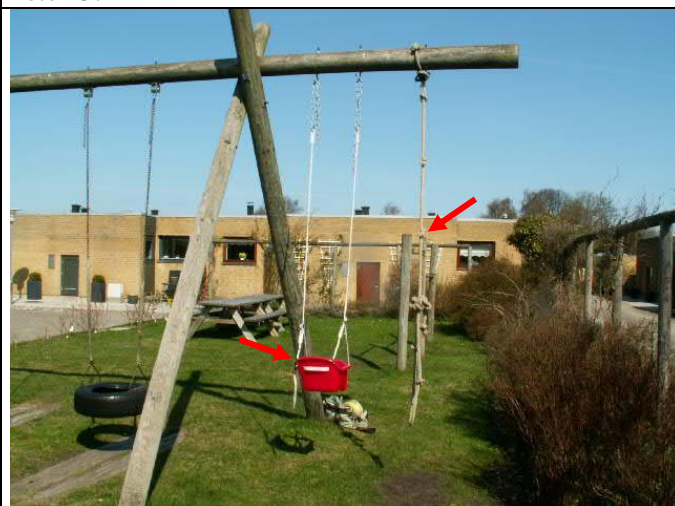
Foto 138

Svingtøve må ikke kombineres med gynger på samme overbom.

DS/EN 1176-1 Pkt. 4.2.12.1 Tøve, der er fastgjort i den ene ende (svingtøve)

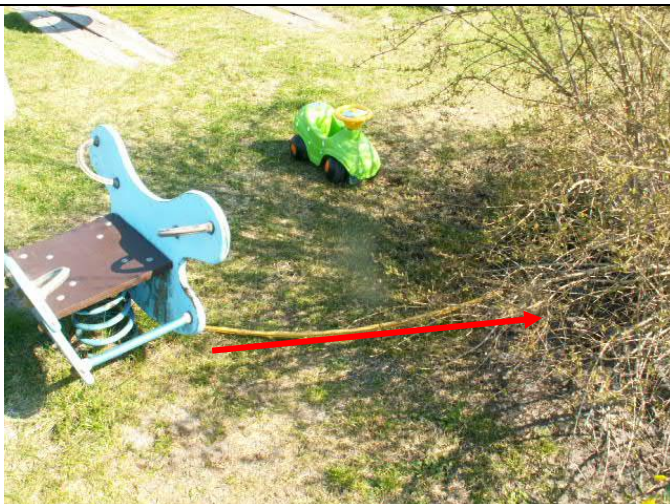
Foto 140

Børnene kan slå sig imod beplantningen ved fald fra vippet. Der skal være min. 1 m faldrum rundt om en vippe.

DS /EN 1176- 6 Pkt. 4.11 Faldrum

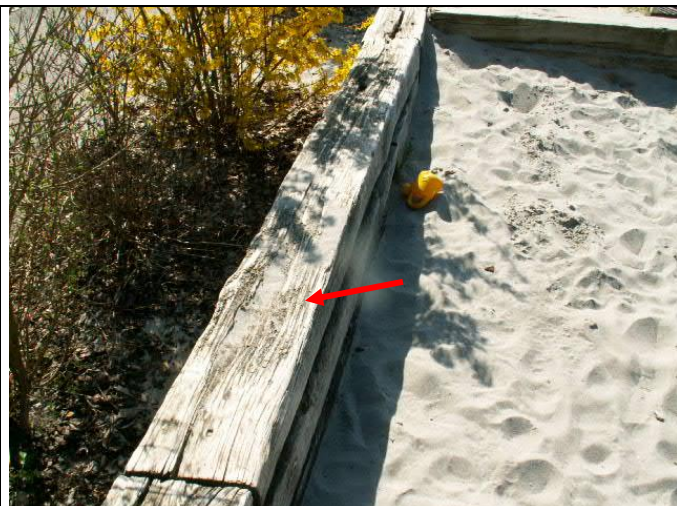
Foto 145

Er der her tale om ældre jernbanesveller, er de imprægneret med materialer, der kan være sundhedsskadelige for børnene. De bør ikke anvendes på en legeplads.

DS/EN 1176-1 Pkt. 4.1.6 Farlige stoffer

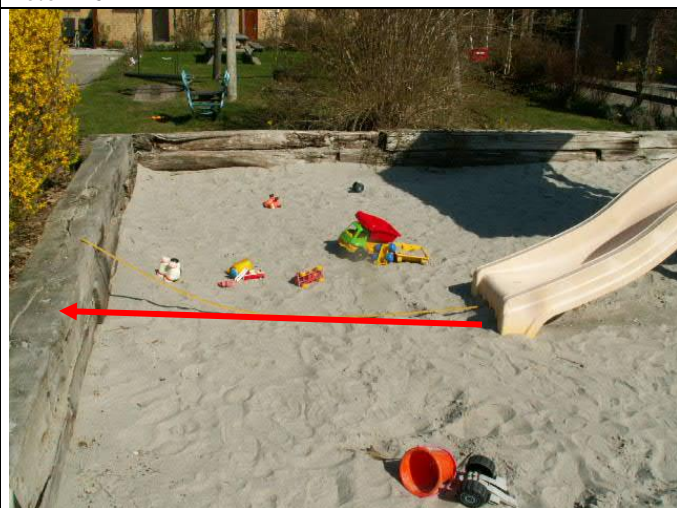
Foto 147

Der er hårde genstande i stødområdet ved rutschebanens udløbsområde. Der må ikke være hårde genstande i stødområdet.

Stødområdet strækker sig 1 m ud på hver side af udløbsområdet og 2 m frem fra rutschebanens afslutning.

DS/EN 1176-3 Pkt. 4.8 Stødområde

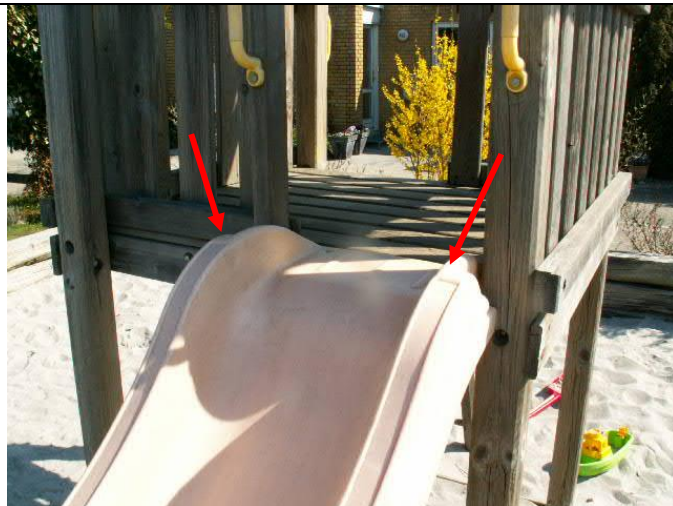
Foto 148

Børnene kan falde ud over kanterne, når de befinder sig i siddeområdet. Der skal være en sideafskærmning med en højde på min. 50 cm.

DS/EN 1176-3 Pkt. 4.3.4 Rutschebanens sider

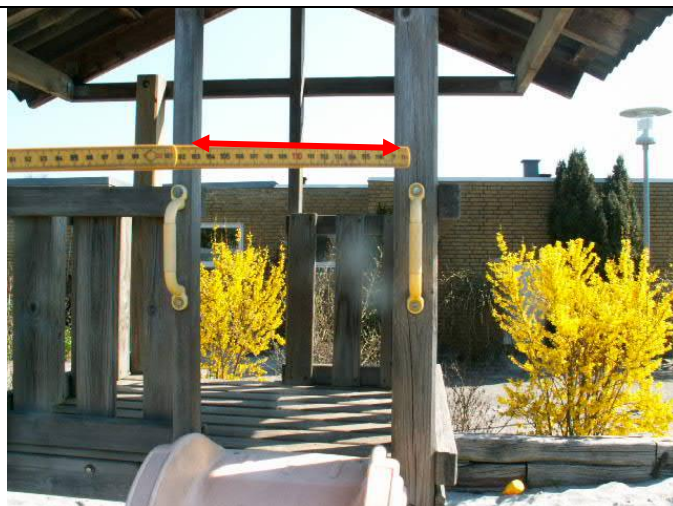
Foto 149

Der mangler sikringsrør ved rutschebanen. Faldværnet skal gå på tværs af siddeområdet, og overkanten skal placeres mellem 70 og 90 cm over siddeområdet.

DS/EN 1176-3 Pkt. 4.3.5 Adgang (faldværn)

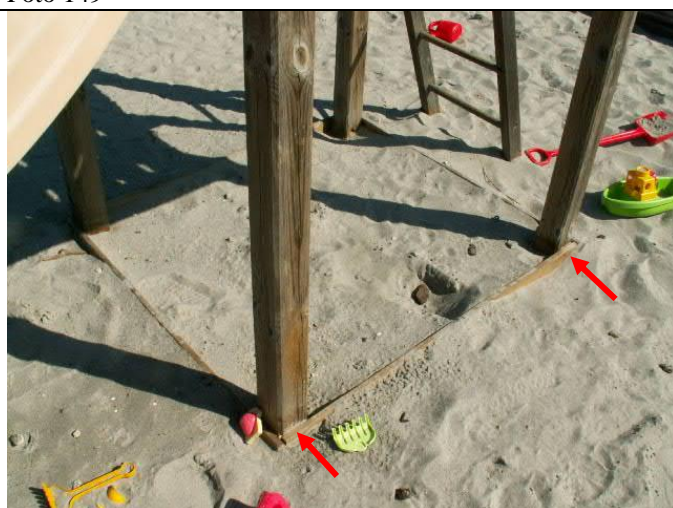
Foto 150

Træværk er i direkte kontakt med jord. Det bør derfor dokumenteres, at det anvendte træ har tilstrækkelig holdbarhed i henhold til klasse 1 og 2 - anført i 4.2.2 i EN 350-2:1994 - for at undgå en sammenstyrtningsulykke.

DS/EN 1176-1 Pkt. 4.1.3 a, Træ og lignende produkter

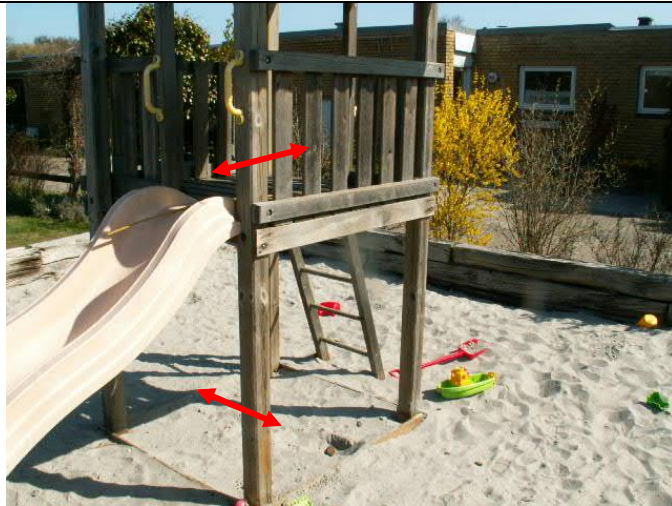
Foto 151

Legeredskabet virker ikke stabilt.
Redskabet bevæger sig meget, når det bruges, og når man skubber til det.
Der bør regnes på, om redskabet er stabilt nok.

DS/EN 1176-1 Pkt. 4.2.2 Konstruktionsintegritet

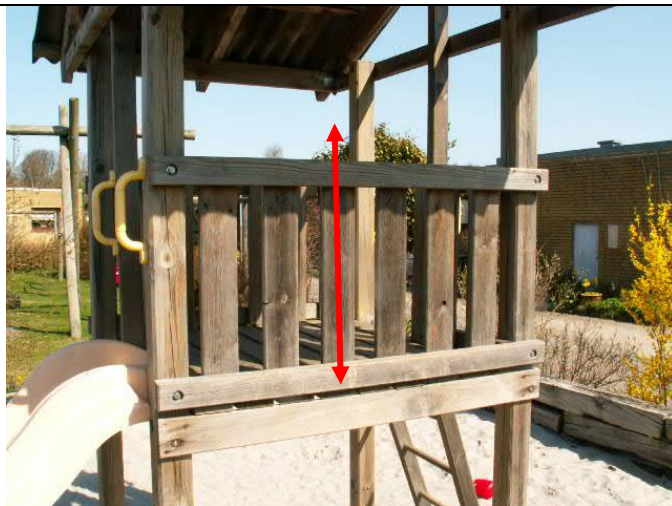
Foto 152

Sideafskærmningerne er for lave.
Sideafskærmninger skal være min. 70 cm høje.

DS/EN 1176-1 Pkt. 4.2.4.4 Sideafskærmninger

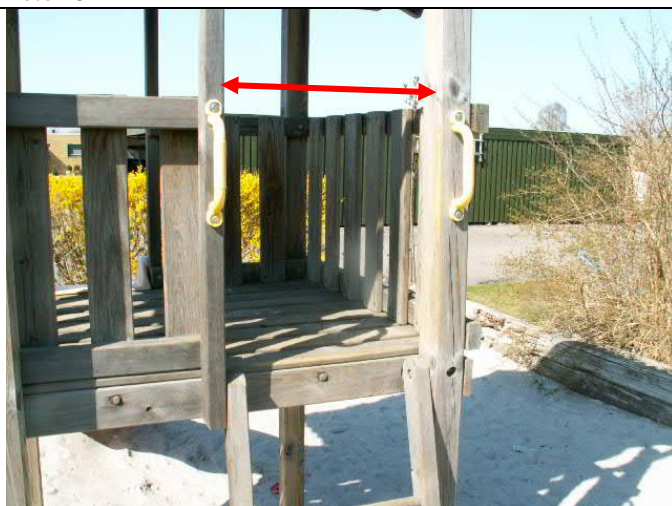
Foto 153

Redskabet mangler faldværn.
Faldværnet skal gå på tværs af adgangen, og overkanten skal placeres i en højde mellem 60 og 85 cm over ståfladen.

DS/EN 1176-1 Pkt. 4.2.4.3 Faldværn

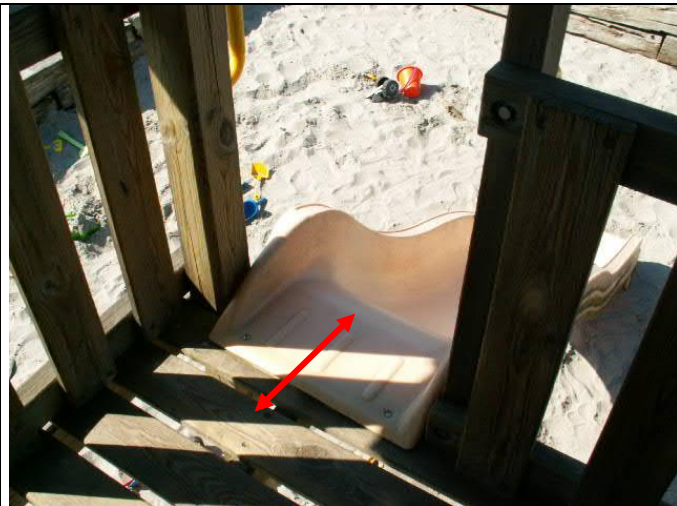
Foto 154

Siddeområdet på den viste rutschebane er ikke udført korrekt. Alle rutschebaner skal have et siddeområde med en længde på min. 35 cm med et maksimalt fald på 5°.

DS/EN 1176-3 Pkt. 4.3 Siddeområde.

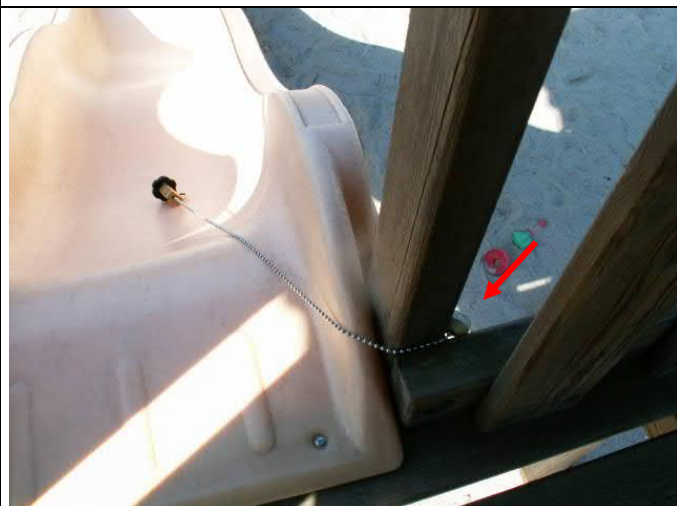
Foto 155

Der er risiko for kvælning, hvis eksempelvis en anoraksnor sætter sig fast i revnerne omkring rutschebanens siddeområde. Se også efterfølgende fotos med eksempler, hvor snortesteren sætter sig fast.

DS/EN 1176-1 Pkt. 4.2.7.3 Fastklemning af tøj
Anneks D 3.2.1 Rutschebaner

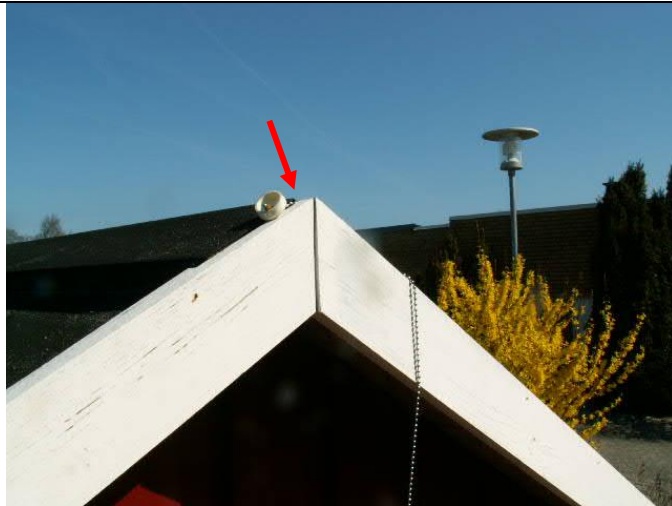
Foto 163

Der er revner og sprækker i tagkonstruktionen, og kommer et barn eksempelvis til at hænge fast i en anoraksnor her, er der risiko for kvælning.

DS/EN 1176-1 Pkt. 4.2.7.3 Fastklemning af tøj
Anneks D 3.2.3 Tage
