INSPEKTIONSRAPPORT LEGEPLADS

Legepladserne i Gård 6 - 10
Fasanvænget
2980 Kokkedal

18. april 2011

KMC 2011-004

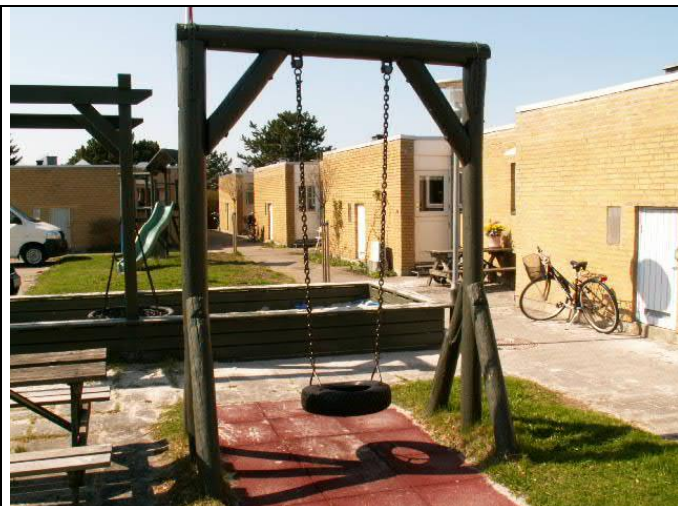
Foto 169

Der blev ved inspektionen ikke fundet en fyldestgørende mærkning af redskabet.

DS/EN 1176-1 Pkt. 7 Mærkning
 DS/EN 1176-2 Pkt. 6 Mærkning

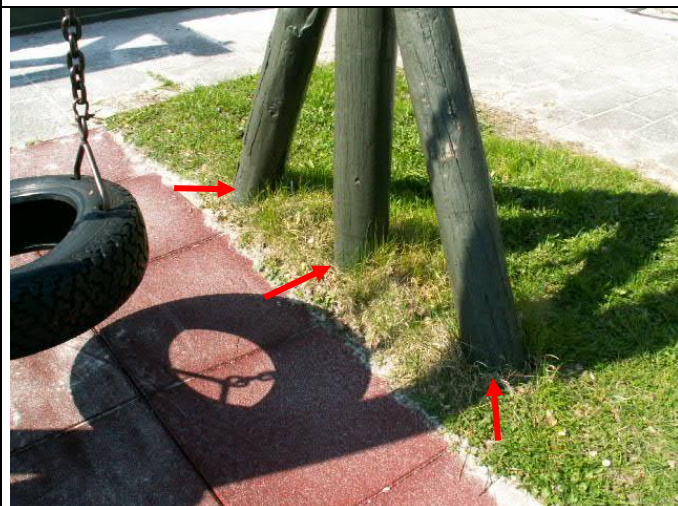
Foto 170

Træværk er i direkte kontakt med jord. Det bør derfor dokumenteres, at det anvendte træ har tilstrækkelig holdbarhed i henhold til klasse 1 og 2 - anført i 4.2.2 i EN 350-2:1994 - for at undgå en sammenstyrtningsulykke.

DS/EN 1176-1 Pkt. 4.1.3 a, Træ og lignende produkter

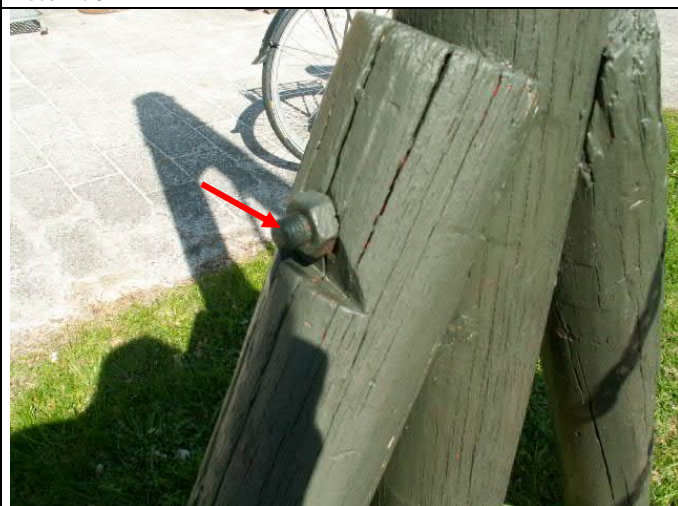
Foto 171

Der er synlige gevindstykker, som stikker ud fra redskabet. Gevind kan skære børnene eller hænge fast i beklædning.

DS/EN 1176-1 Pkt. 4.2.5 Redskabers finish

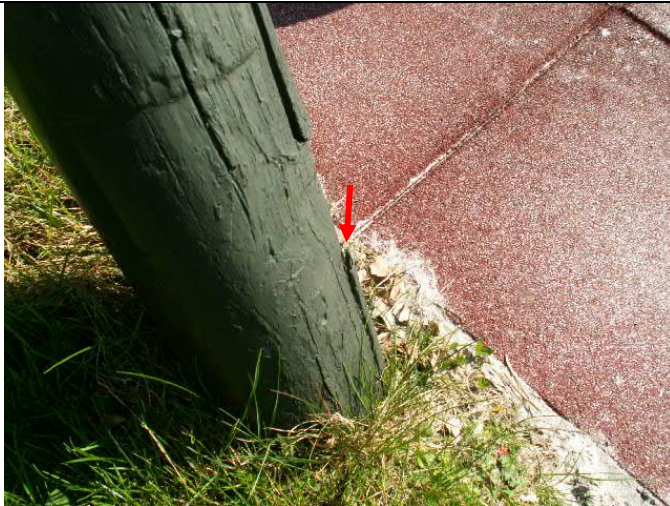
Foto 172

Børnene risikerer at skære eller stikke sig på grund af redskabets ru overflade.
Legeredskaber må ikke have ru overflader, hvorpå børn kan stikke sig, og på den måde få splinter i huden.

DS/EN 1176-1 Pkt. 4.2.5 Redskabers finish
DS/EN 1176-7 Pkt. 8.2.6 Rutinemæssig vedligeholdelse

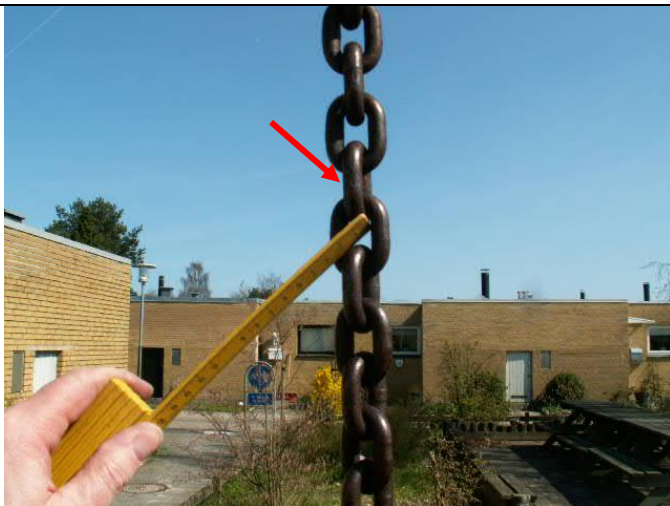
Foto 173

Kædeded må maks. have en åbning på 8,6 mm målt i en hvilken som helst retning.

DS/EN 1176-1 Pkt. 4.2.13 Kæder

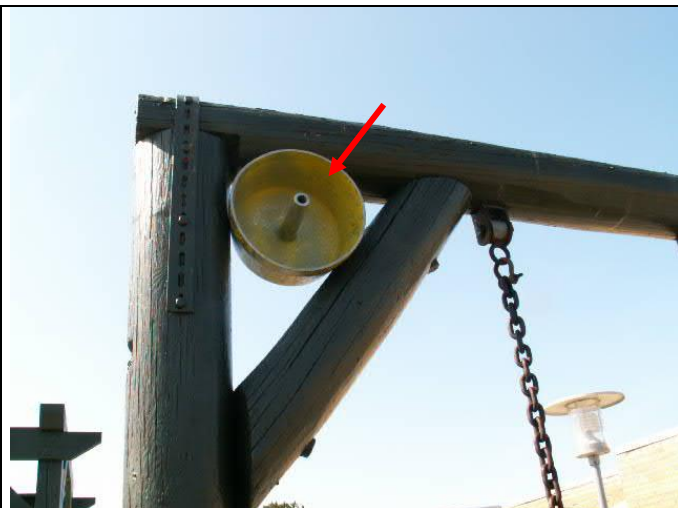
Foto 175

Hvis et barn kravler igennem viste hul med enten ben eller overkrop først, og hovedet ikke kan følge med igennem, vil der være risiko for fastklemning og dermed kvælning. Huller må ikke være mellem 8,9 og 23 cm, når de er placeret mere end 60 cm over underlaget eller ståfladen.

DS/EN 1176-1 Pkt. 4.2.7.2 Fastklemning af hoved og hals. Figur D1 prøvedorn D

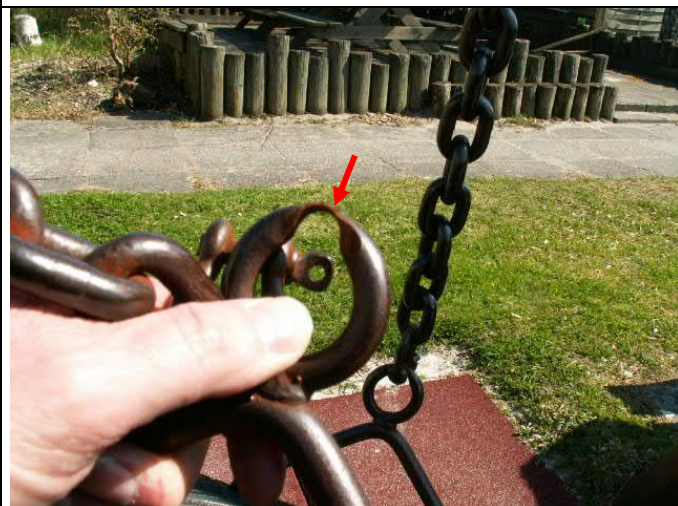
Foto 176

Der kan opstå farlige situationer pga. manglende vedligeholdelse. Dækbeslaget er næsten slidt igennem.

DS/EN 1176-7 Pkt. 8.2.7 Korrigerende vedligeholdelse

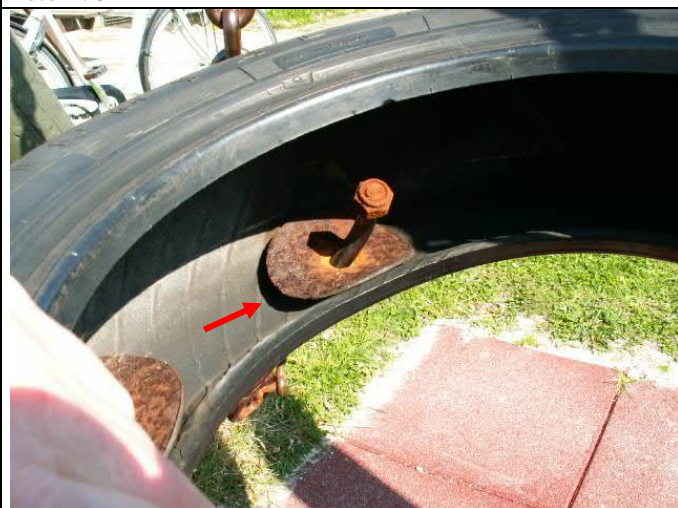
Foto 177

Børnene risikerer at få fingrene i klemme imellem den bærende stålskive og dækket. Åbninger, hvis mål ændrer sig under brugen, skal være mindst 12 mm.

DS/EN 1176-1 Pkt. 4.2.7.6 Fastklemning af fingre

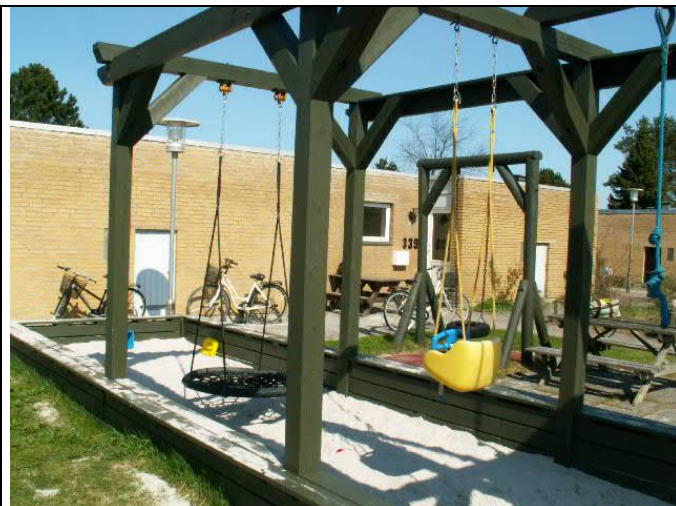
Foto 181

Der blev ved inspektionen ikke fundet en fyldestgørende mærkning af redskabet.

DS/EN 1176-1 Pkt. 7 Mærkning
 DS/EN 1176-2 Pkt. 6 Mærkning

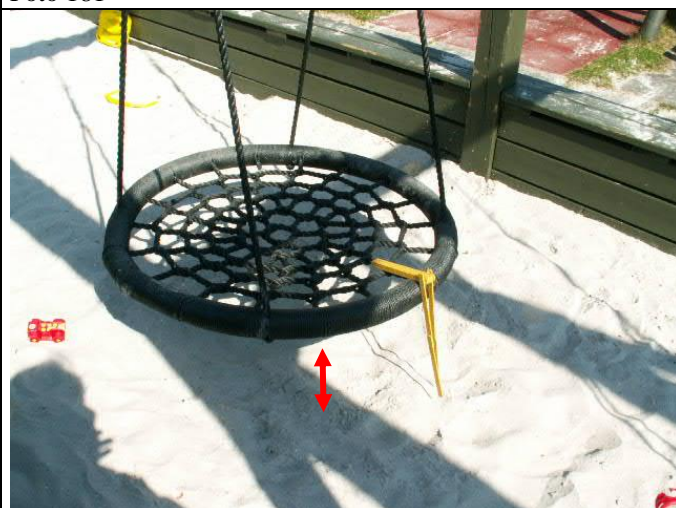
Foto 182

Der er ikke tilstrækkelig frihøjde mellem underkanten af gyngesædet og underlaget.
 Der kræves min. 35 cm under denne gyng.

DS/EN 1176-2 Pkt. 4.2 Frihøjde h_2

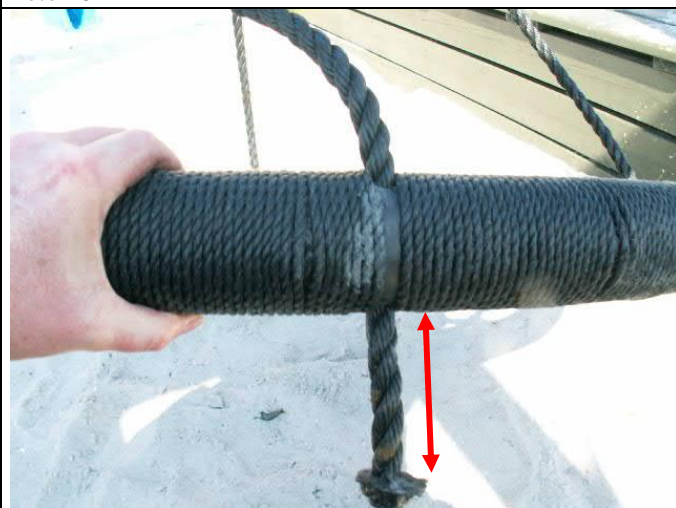
Foto 183

Sammenføjninger på legeredskaber skal være sikret således, at de ikke bliver løse af sig selv, og at de ikke kan løsnes uden brug af værktøj.

DS/EN 1176-1 Pkt. 4.2.10 Sammenføjninger

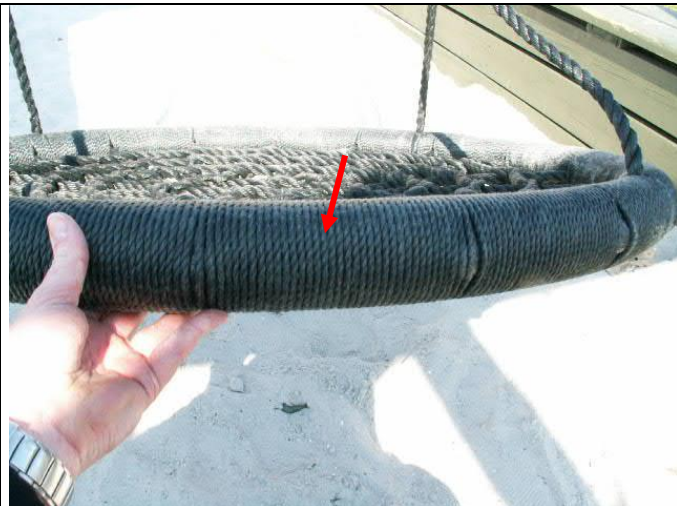
Foto 184

Dette gyngesæde overholder næppe kravene til gyngesæders slagstyrke.
Et gyngesæde må maksimalt slå med en kraft på 50 g.

DS/EN 1176-2 Anneks B

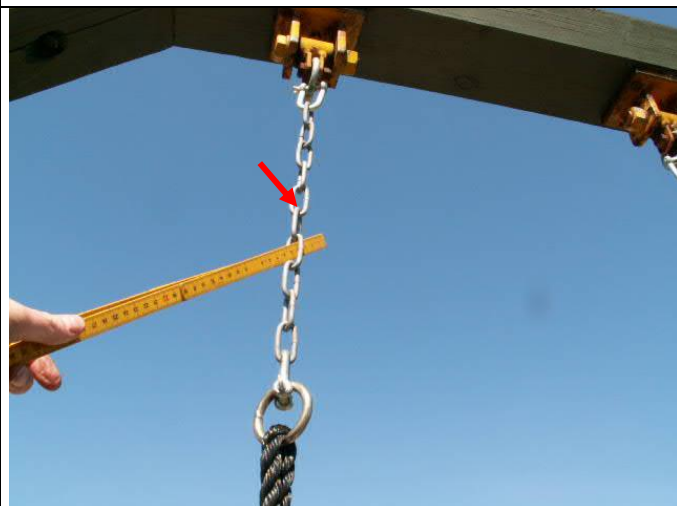
Foto 185

Kædeled må maks. have en åbning på 8,6 mm målt i en hvilken som helst retning.

DS/EN 1176-1 Pkt. 4.2.13 Kæder

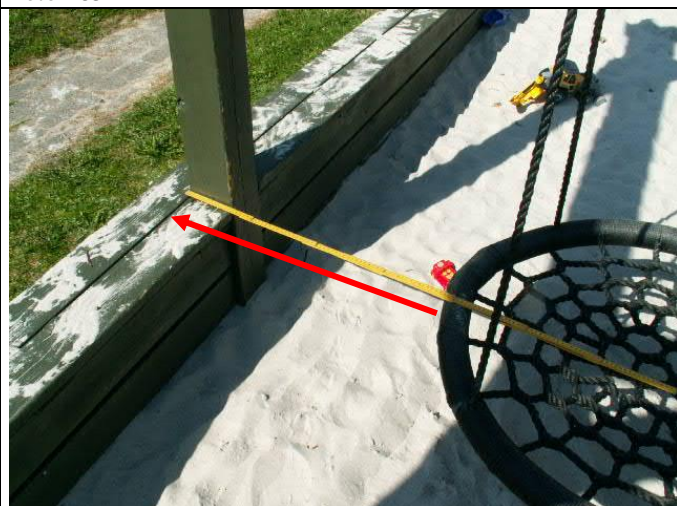
Foto 186

Børnene kan komme til skade, hvis de støder ind i stativet.
Afstanden mellem gyngesæde og stativ er for lille. Afstanden skal her min. være 20 % af ophængets længde + 20 cm.

DS/EN 1176-2 Pkt. 4.4.1 Mindste afstand mellem gyngesæde og stativ

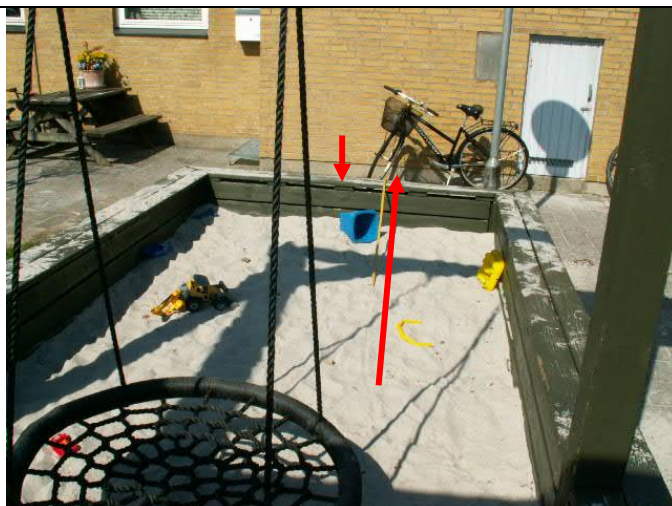
Foto 188

Børnene kan slå sig, hvis de falder af gyngen, da udstrækningen af underlaget ikke er stor nok.

Udstrækningen af underlaget skal min. være gyngens ophæng x 0,867 m + 2,25 m til kantafrænsning (dette gælder på begge sider af gyngen).

Faldunderlaget vurderes ikke at have tilstrækkelig god kvalitet.

DS/EN 1176-2 Pkt. 4.10 Stødområde
DS/EN 1177 Pkt. 4.2 Støddæmpning

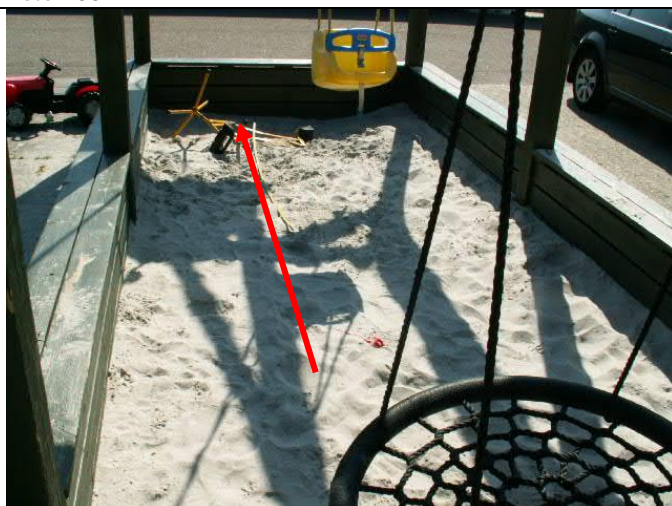
Foto 189

Børnene risikerer at slå sig på metalgenstande, der ligger i redskabets stødområde.

Der må ikke være hårde genstande i stødområdet.

DS/EN 1177 Pkt. 4.2 Støddæmpning
DS/EN 1176-7 Pkt. 8.2.6 Rutinemæssig vedligeholdelse

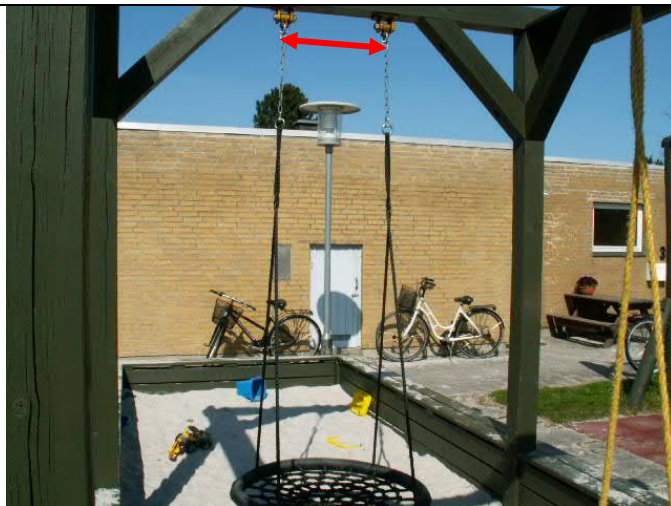
Foto 191

Gyngesædernes stabilitet lever ikke op til kravene, fordi gyngephængene på overliggeren sidder for tæt. Afstanden mellem de øverste gyngephæng skal være større end bredden på sædet. Afstanden mellem disse ophæng skal min. være 5 % af den længde, der måles fra overkant sæde op til beslagets omdrejningspunkt + bredden på selve gyngesædet.

DS/EN 1176-2 Pkt. 4.4.2 Gyngesæders stabilitet

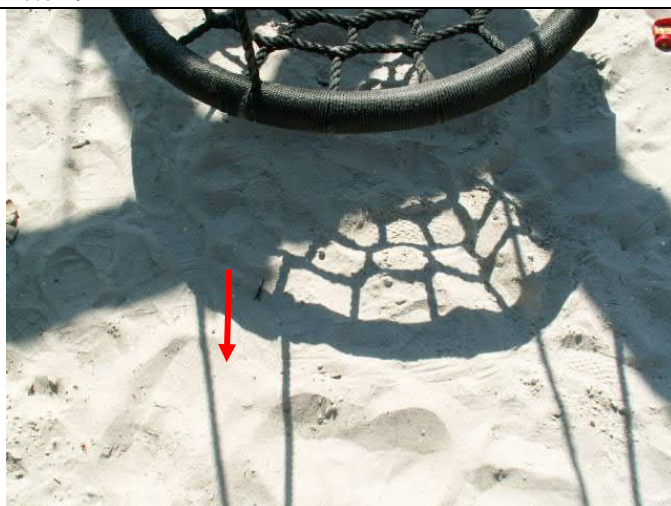
Foto 192

Kvaliteten af faldunderlaget vurderes ikke at være god nok. Det minder om strandsand, der erfaringsmæssigt ikke er tilstrækkeligt dæmpende. Det blæser let væk, og kan nemt stemples sammen i våd tilstand, så det mister den støddæmpende virkning.

DS/EN 1177 Pkt. 4.2 Støddæmpning

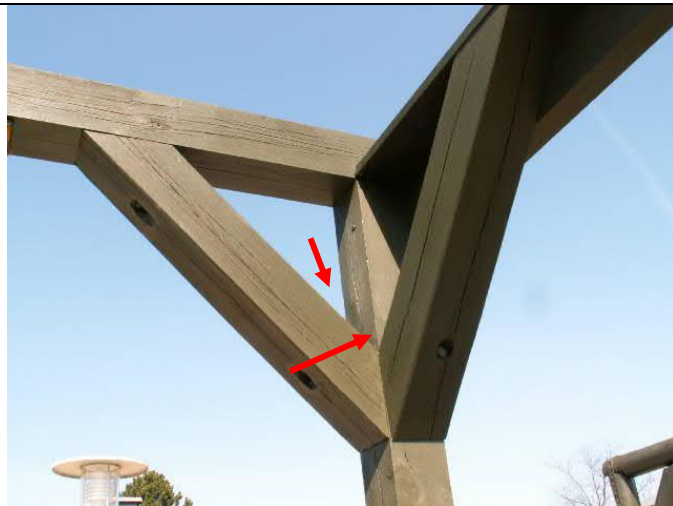
Foto 193

Der er risiko for fastklemning af tøj m.m. (se pile).
Dele, der mødes i nedadgående retning, så de danner en vinkel på 60° eller derunder, udgør en fare for fastklemning og dermed en risiko for kvælning.
Bemærk, problemet opstår flere steder i konstruktionen.

DS/EN 1176-1 Pkt. 4.2.7.1 Beskyttelse mod fastklemning generelt

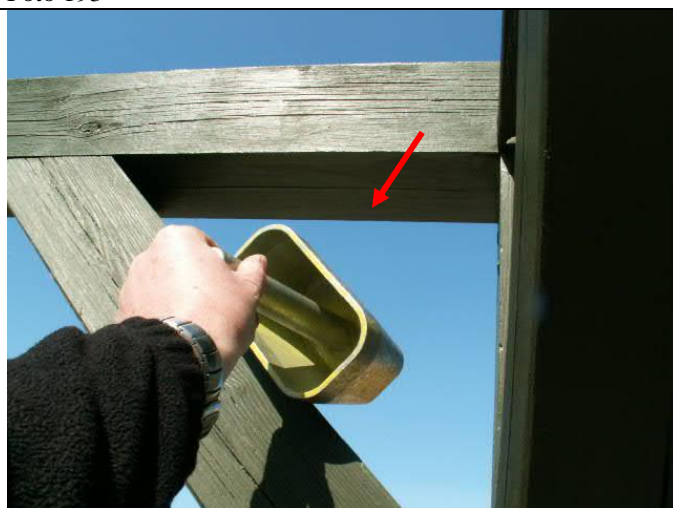
Foto 194

Mellemrummet på legeredskabet udgør en risiko for kvælning, fordi barnet kan få halsen ned i hullet ovenfra - uden med sikkerhed at kunne nå jorden med fødderne.
Mellemrummet er placeret mere end 60 cm over faldunderlaget, og har en bredde mellem 4,5 og 15,5 cm.
Bemærk, problemet opstår flere steder i konstruktionen.

DS/EN 1176-1 Pkt. 4.2.7.2 Fastklemning af hoved og hals.
Figur D2 prøvedorn C

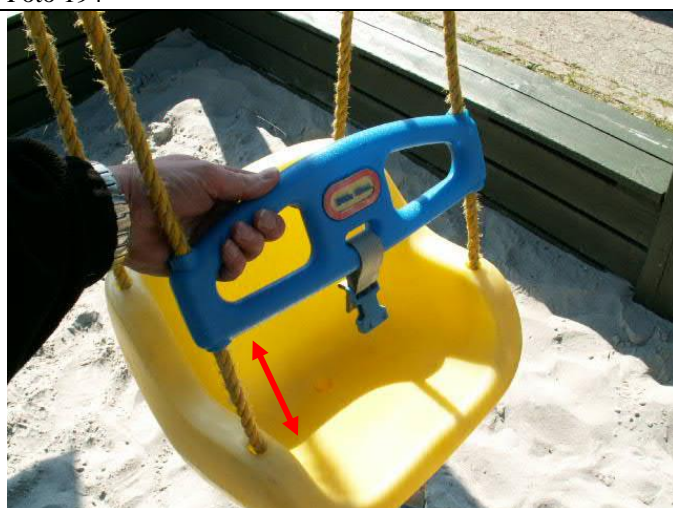
Foto 195

Sammenføjninger på legeredskaber skal være sikret således, at de ikke bliver løse af sig selv, og at de ikke kan løsnes uden brug af værktøj.

DS/EN 1176-1 Pkt. 4.2.10 Sammenføjninger

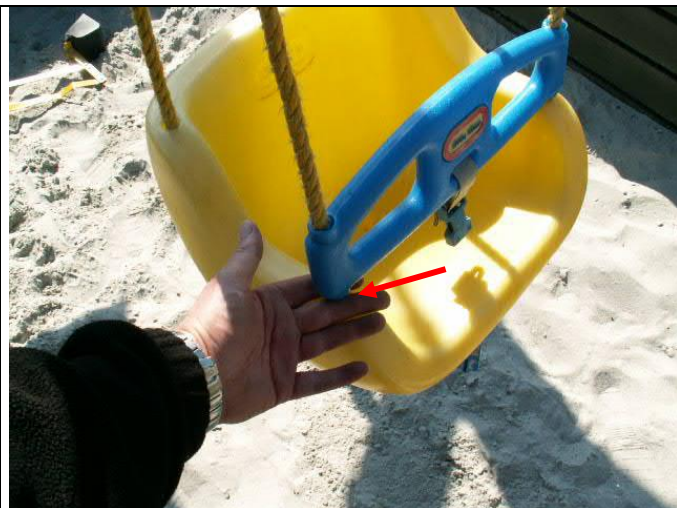
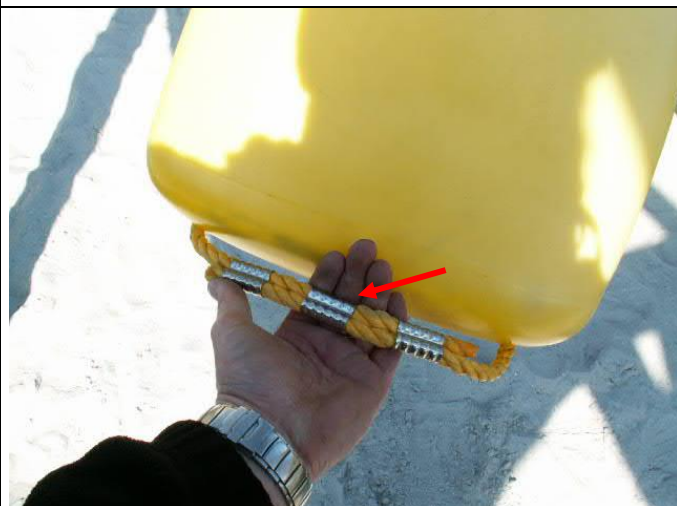
Foto 196

Børnene risikerer at få fingrene i klemme imellem den blå og den gule del af gyngen.

Åbninger, hvis mål ændrer sig under brugen, skal være mindst 12 mm.

DS/EN 1176-1 Pkt. 4.2.7.6 Fastklemning af fingre

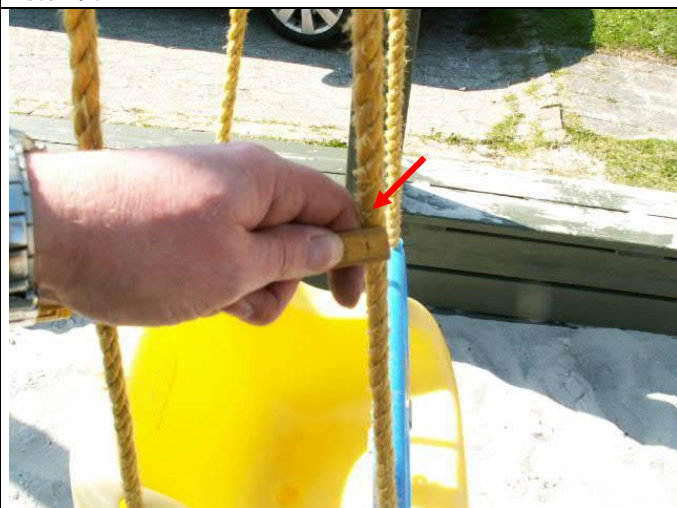
Foto 198

Gyngernes ophæng lever ikke op til kravene i legepladsstandarden. Ophængets diameter skal ligge mellem 16 og 45 mm.

DS/EN 1176-2 Pkt. 4.5 Ophæng

DS/EN 1176-1 Pkt. 4.2.4.6 Krav til lukket greb

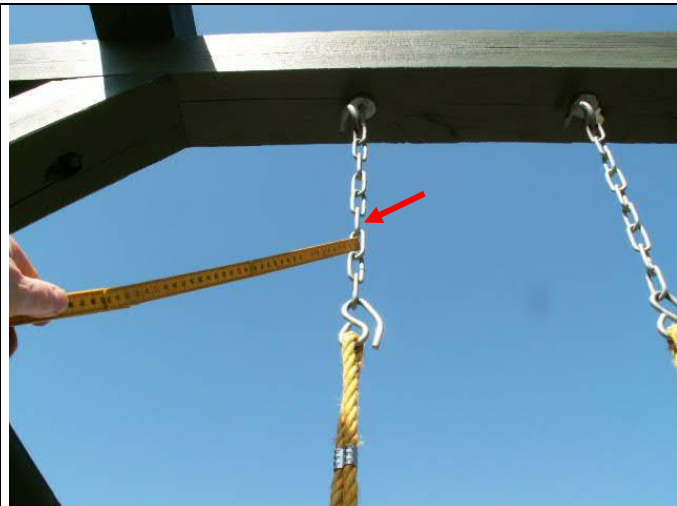
Foto 199

Kædeled må maks. have en åbning på 8,6 mm målt i en hvilken som helst retning.

DS/EN 1176-1 Pkt. 4.2.13 Kæder

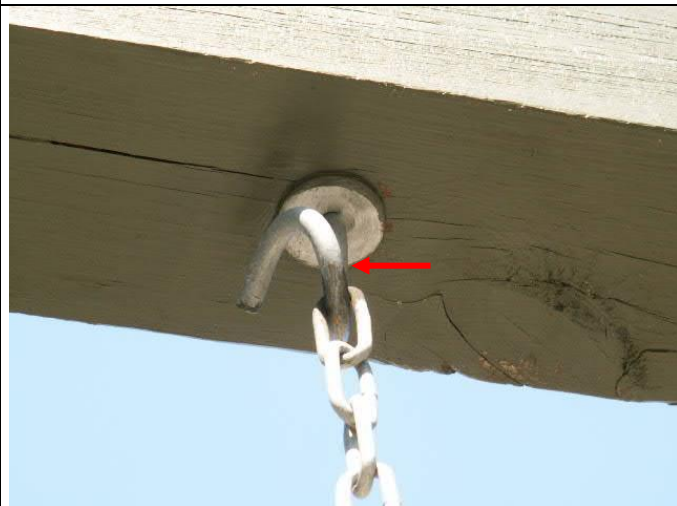
Foto 200

Sammenføjninger på legeredskaber skal være sikret således, at de ikke bliver løse af sig selv, og at de ikke kan løsnes uden brug af værktøj.

DS/EN 1176-1 Pkt. 4.2.10 Sammenføjninger

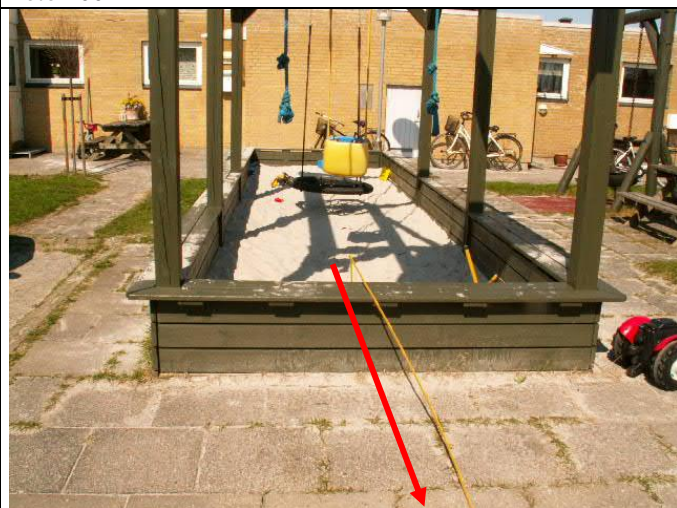
Foto 201

Børnene kan slå sig, hvis de falder af gyngen, da udstrækningen af underlaget ikke er stor nok.

Udstrækningen af underlaget skal min. være gyngens ophæng x 0,867 m + 2,25 m til kantafrænsning (dette gælder på begge sider af gyngen).

Faldunderlaget vurderes ikke at have tilstrækkelig god kvalitet. Der må ikke være hårde genstande i faldunderlaget.

DS/EN 1176-2 Pkt. 4.10 Stødområde

DS/EN 1177 Pkt. 4.2 Støddæmpning

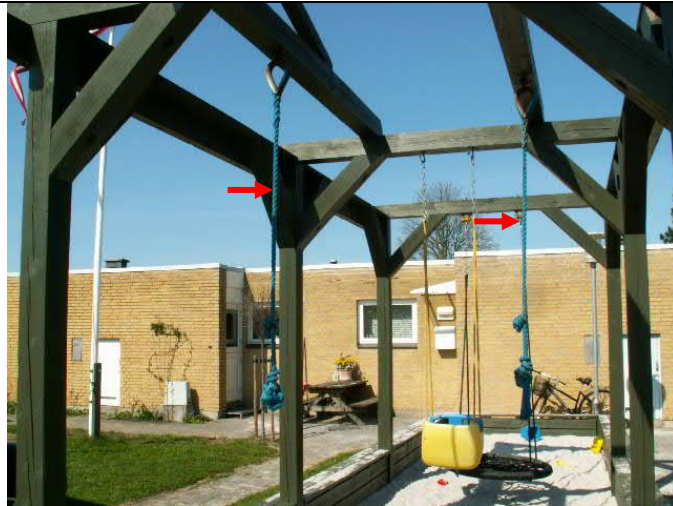
Foto 202

Tovene her hænger som svingtøve. Der kræves en diameter på disse tove mellem 25 og 45 mm.

Afstanden mellem svingtøve og faste redskabsdele skal være mindst 60 cm.

DS/EN 1176-1 Pkt. 4.2.12.1 Tøve, der er fastgjort i den ene ende (svingtøve)

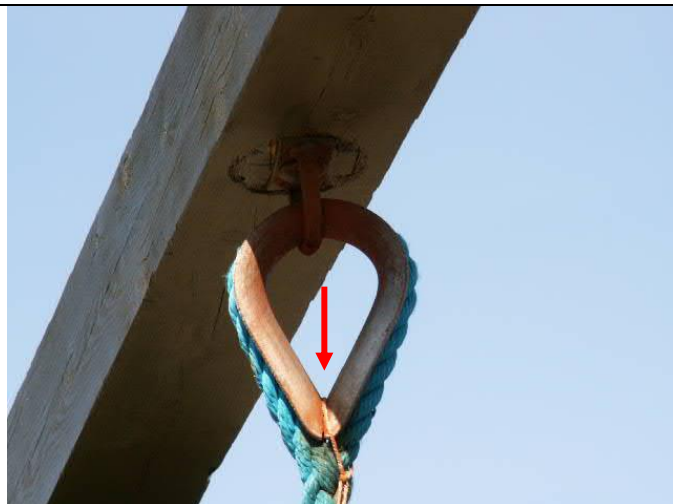
Foto 203

Der er risiko for fastklemning af tøj m.m. (se pil).

Dele, der mødes i nedadgående retning, så de danner en vinkel på 60° eller derunder, udgør en fare for fastklemning og dermed en risiko for kvælning.

DS/EN 1176-1 Pkt. 4.2.7.1 Beskyttelse mod fastklemning generelt

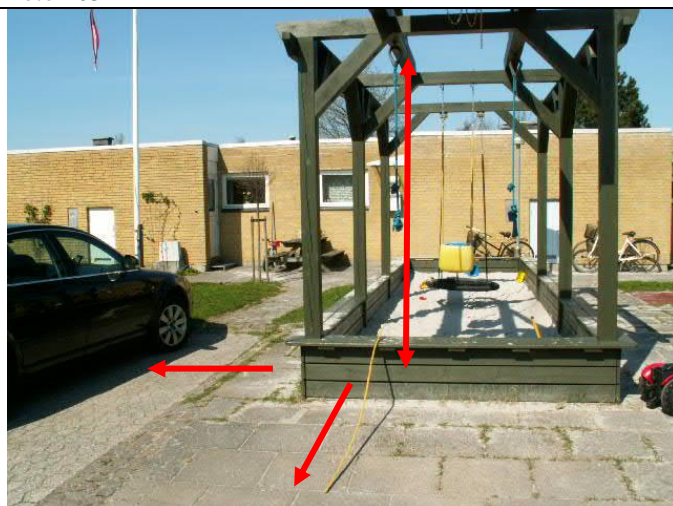
Foto 204

Børnene kan slå sig ved fald fra svingtøvene.

Udstrækningen af stødområdet beregnes efter faldhøjde/3 x 2 + 0,5 m. Faldrummets udstrækning skal være min. 1,5 m.

Bemærk, der er tale om den radius i en cirkel under svingtøvene, hvori der bør udlægges korrekt faldunderlag.

DS/EN 1177 Pkt. 4.2 Støddæmpning

DS/EN 1176-1 Pkt. 4.2.8.4 Beskyttelse af brugere i faldrummet

DS/EN 1176-1 Pkt. 4.2.8.1.3 Stødområdets dimensioner

DS/EN 1176-1 Pkt. 4.2.8.3 Faldrummets udstrækning

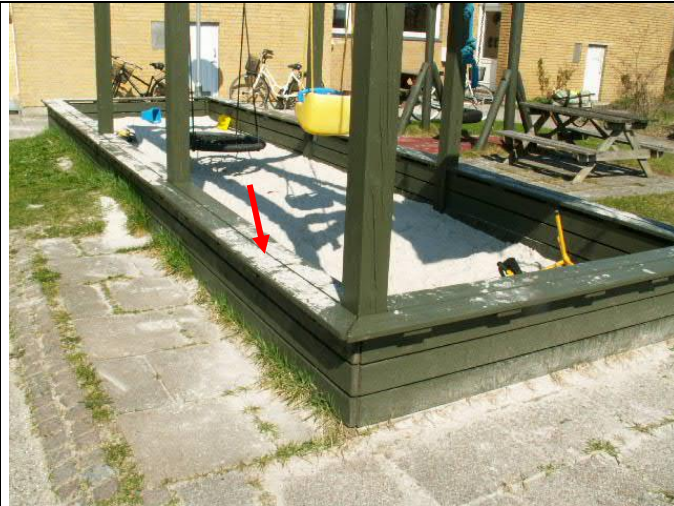
Foto 205

Der blev ved inspektionen ikke fundet en fyldestgørende mærkning af redskabet.

DS/EN 1176-1 Pkt. 7 Mærkning

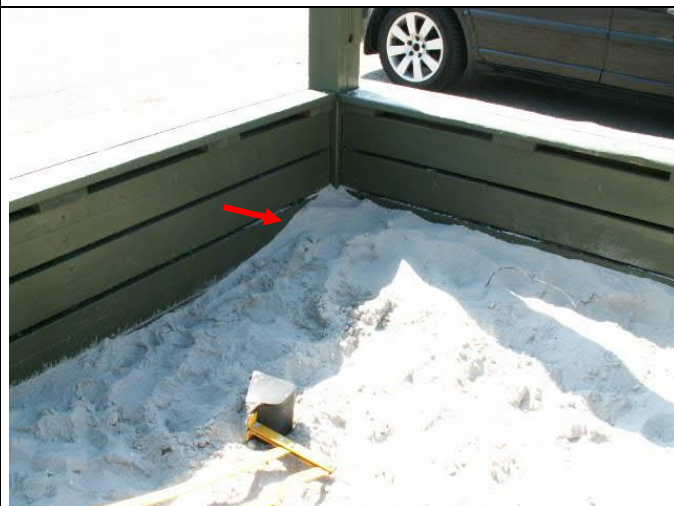
Foto 206

Træværk er i direkte kontakt med jord. Det bør derfor dokumenteres, at det anvendte træ har tilstrækkelig holdbarhed i henhold til klasse 1 og 2 - anført i 4.2.2 i EN 350-2:1994 - for at undgå en sammenstyrtningsulykke.

DS/EN 1176-1 Pkt. 4.1.3 a, Træ og lignende produkter

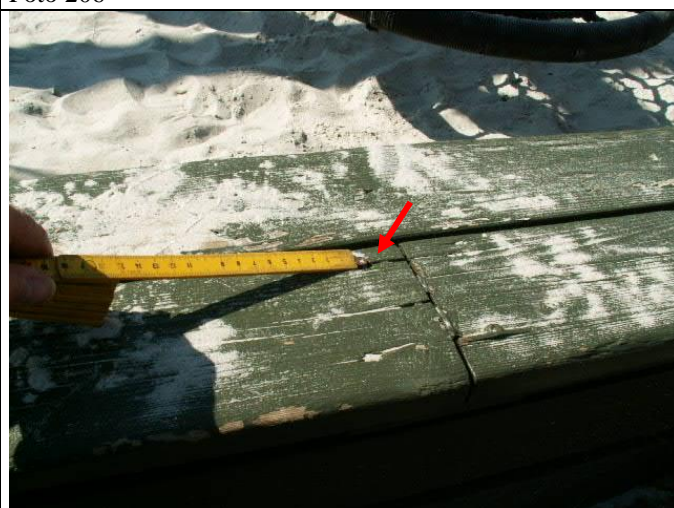
Foto 207

Spidse og skarpkantede komponenter som eksempelvis søm og skrue må ikke stikke ud fra redskabet, så man kan rive, slå eller skære sig på dem.

DS/EN 1176-1 Pkt. 4.2.5 Redskabers finish
 DS/EN 1176-7 Pkt. 8.2.6 Rutinemæssig vedligeholdelse

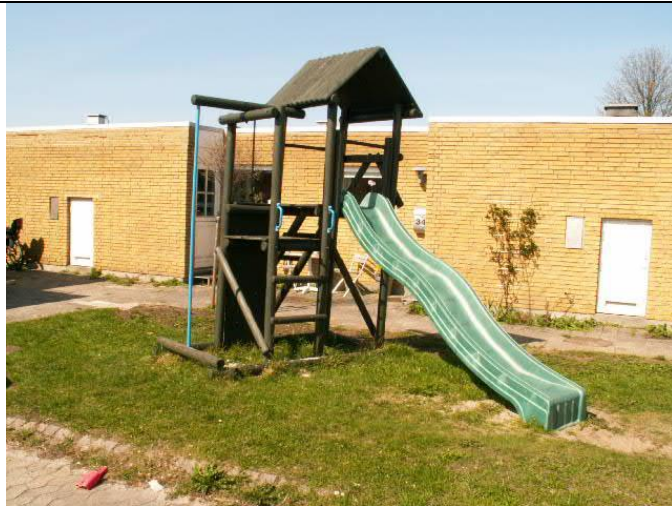
Foto 208

Der blev ved inspektionen ikke fundet en fyldestgørende mærkning af redskabet.

- DS/EN 1176-1 Pkt. 7 Mærkning
- DS/EN 1176-3 Pkt. 6 Mærkning

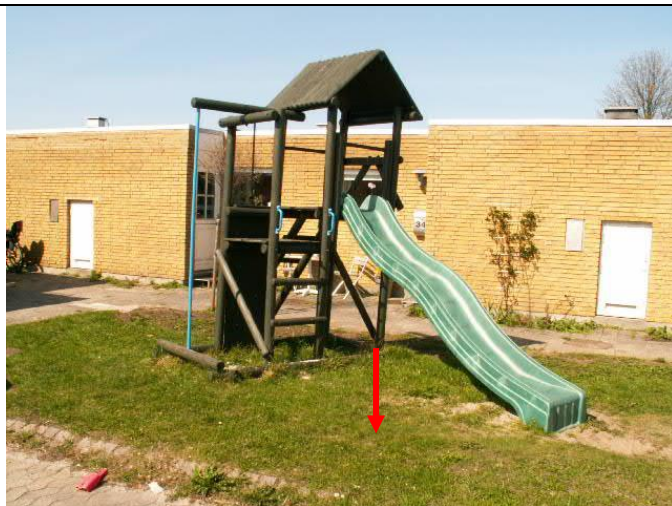
Foto 209

Faldunderlaget omkring redskabet vurderes at være for hårdt. Under legeredskaber og redskabsdele med en fri faldhøjde på mere end 60 cm skal der være et støddæmpende faldunderlag.

- DS/EN 1177 Pkt. 4.2 Støddæmpning

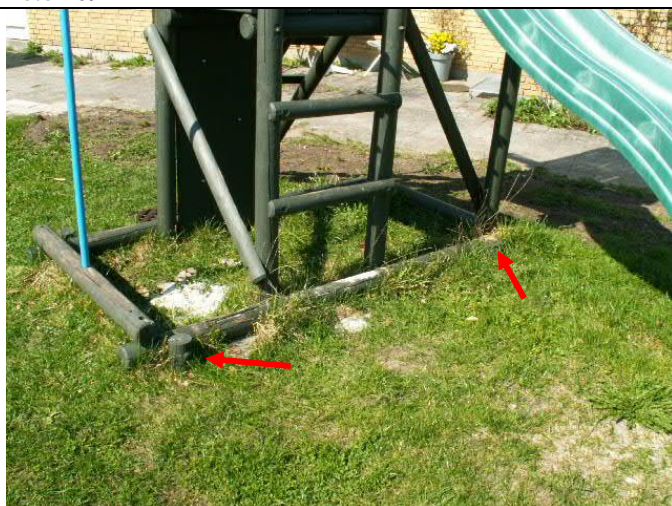
Foto 210

Træværk er i direkte kontakt med jord. Det bør derfor dokumenteres, at det anvendte træ har tilstrækkelig holdbarhed i henhold til klasse 1 og 2 - anført i 4.2.2 i EN 350-2:1994 - for at undgå en sammenstyrtningsulykke.

- DS/EN 1176-1 Pkt. 4.1.3 a, Træ og lignende produkter

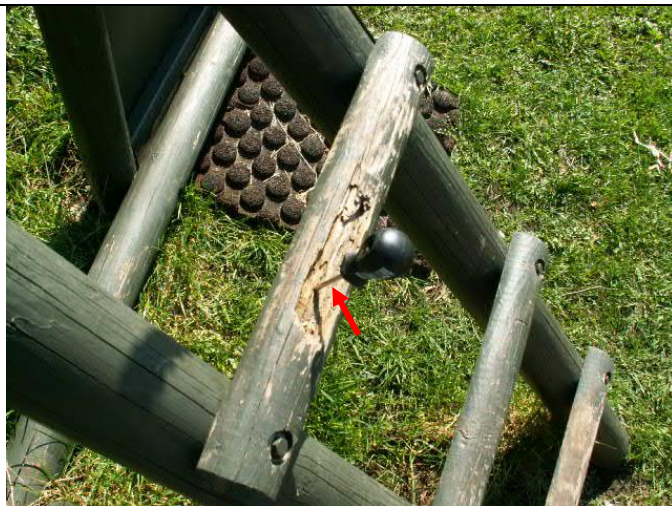
Foto 212

Der kan opstå farlige situationer pga. manglende vedligeholdelse. En syl kan presses ind i træværket. Se også efterfølgende foto.

DS/EN 1176-7 Pkt. 8.2.7 Korrigerende vedligeholdelse

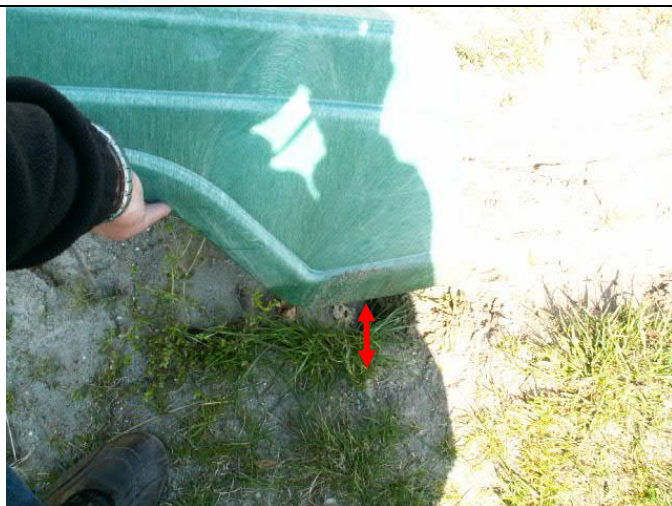
Foto 213

Legeredskaber skal monteres sikkert og forsvarligt. Her kan enden af rutsjebanen løftes op fra underlaget.

EN 1176-7 Pkt. 5.1 Installation

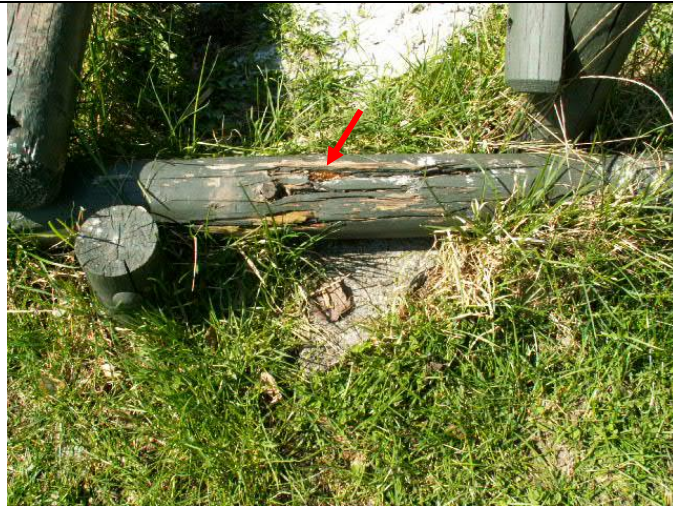
Foto 217

Børnene risikerer at skære eller stikke sig på grund af redskabets ru overflade.
Legeredskaber må ikke have ru overflader, hvorpå børn kan stikke sig, og på den måde få splinter i huden.

DS/EN 1176-1 Pkt. 4.2.5 Redskabers finish
DS/EN 1176-7 Pkt. 8.2.6 Rutinemæssig vedligeholdelse

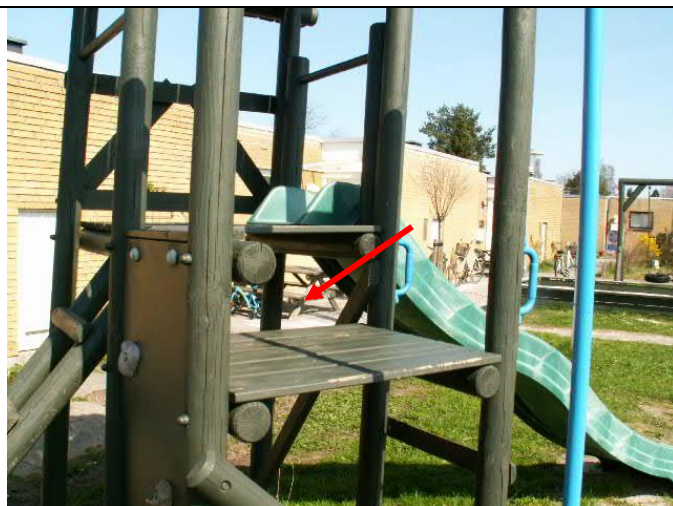
Foto 218

Redskabet mangler tilstrækkelig sideafskærmning.
Man må ikke kunne krybe igennem en sideafskærmning.

DS/EN 1176-1 Pkt. 4.2.4.4 Sideafskærmninger

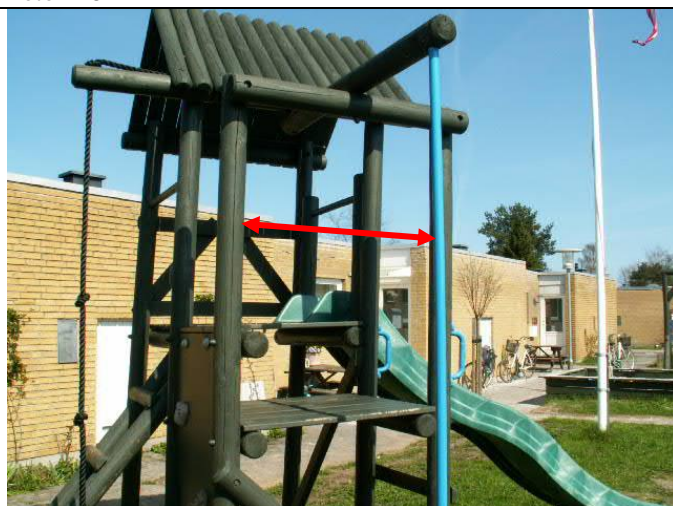
Foto 219

Redskabet mangler faldværn.
Faldværnet skal gå på tværs af adgangen, og overkanten skal placeres i en højde mellem 60 og 85 cm over ståfladen.

DS/EN 1176-1 Pkt. 4.2.4.3 Faldværn

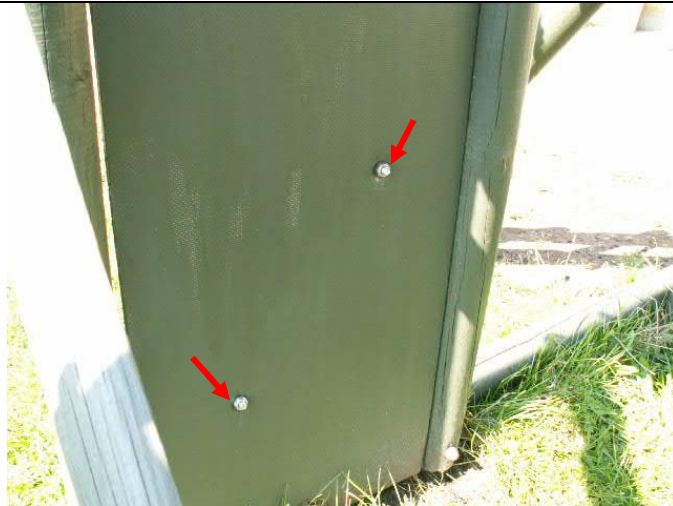
Foto 220

Der er synlige gevindstykker, som stikker ud fra redskabet. Gevind kan skære børnene eller hænge fast i beklædning.

DS/EN 1176-1 Pkt. 4.2.5 Redskabers finish

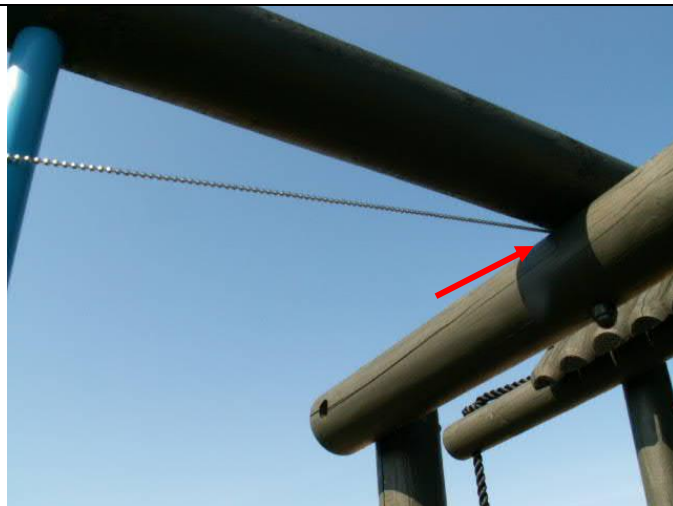
Foto 221

DS/EN 1176-1 Pkt. 4.2.7.3 Fastklemning af tøj
 Anneks D 3.2.2 Brandmandsstænger

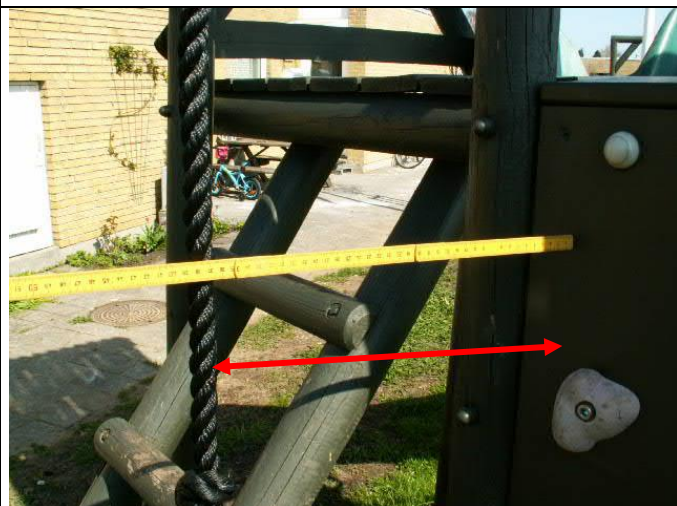
Foto 224

DS/EN 1176-1 Pkt. 4.2.12.1 Tøve, der er fastgjort i den ene ende (svingtøve)

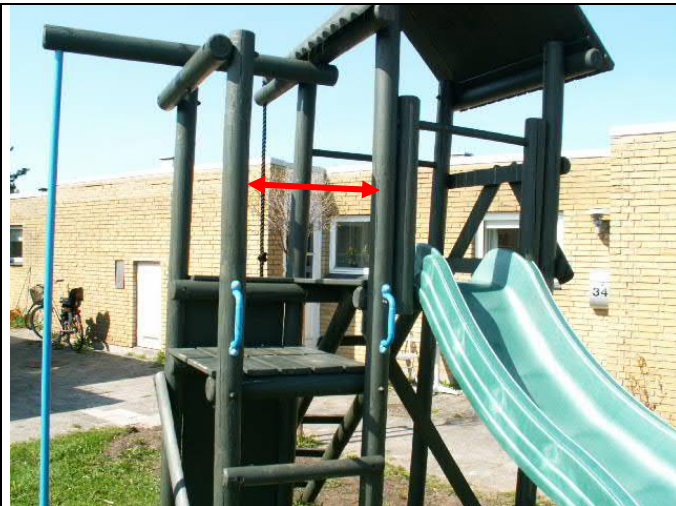
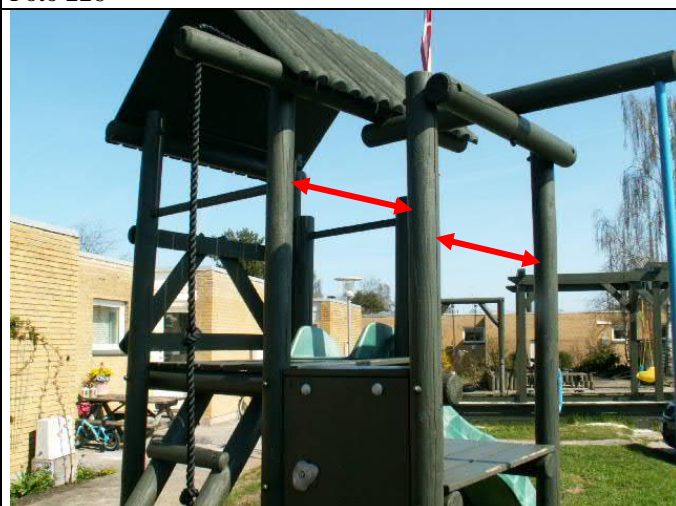
Foto 226

Redskabet mangler faldværn.

DS/EN 1176-1 Pkt. 4.2.4.3 Faldværn

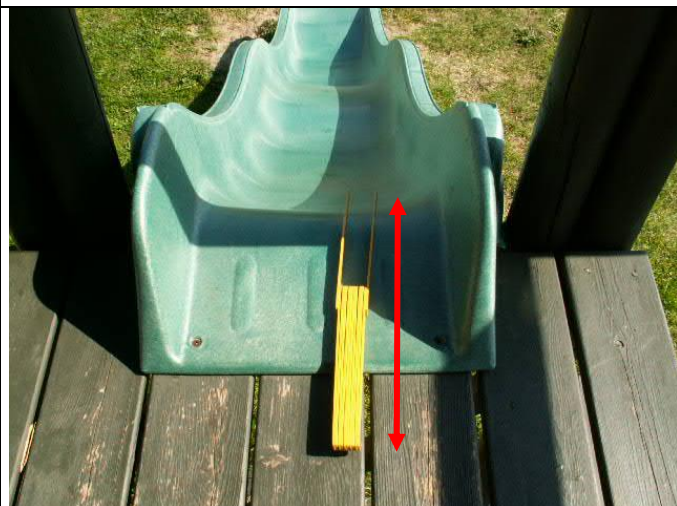
Foto 230

DS/EN 1176-3 Pkt. 4.3 Siddeområde

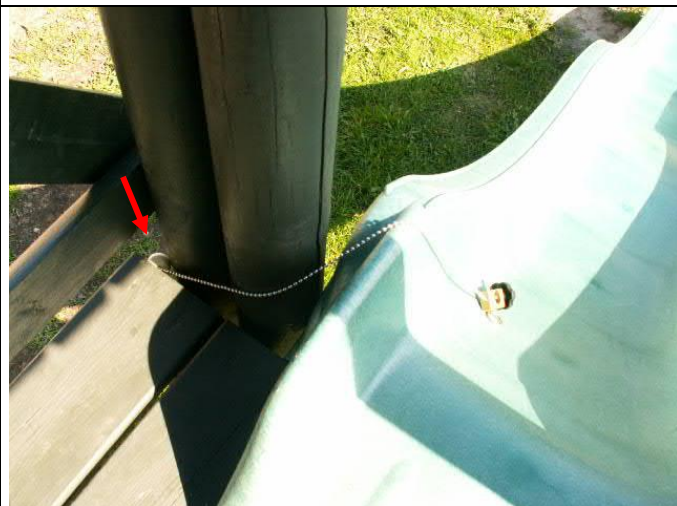
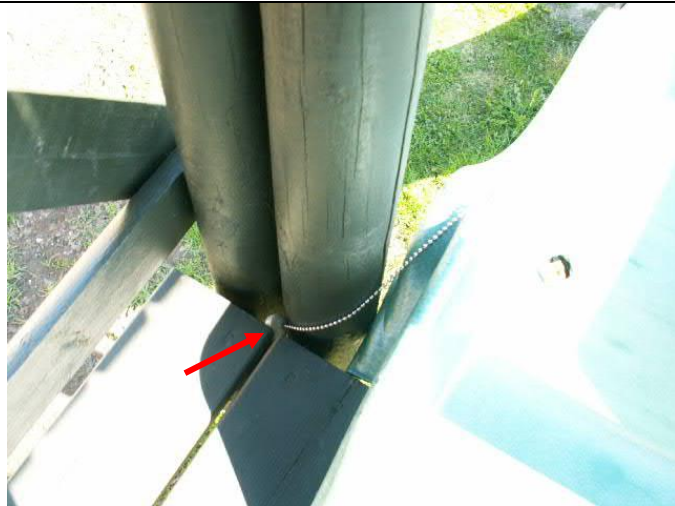
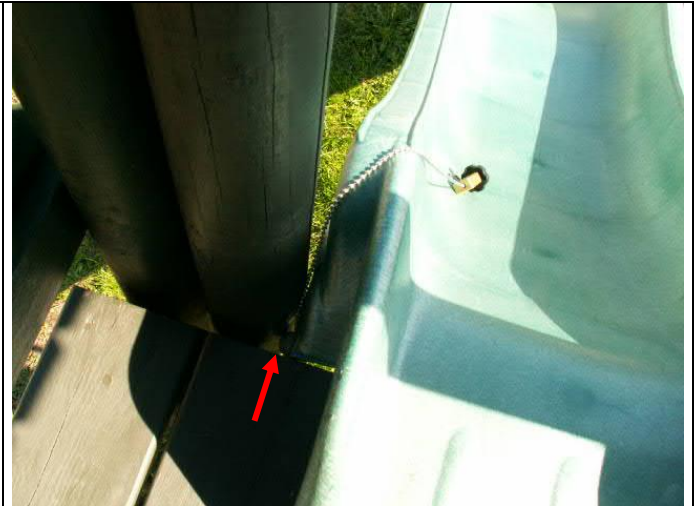
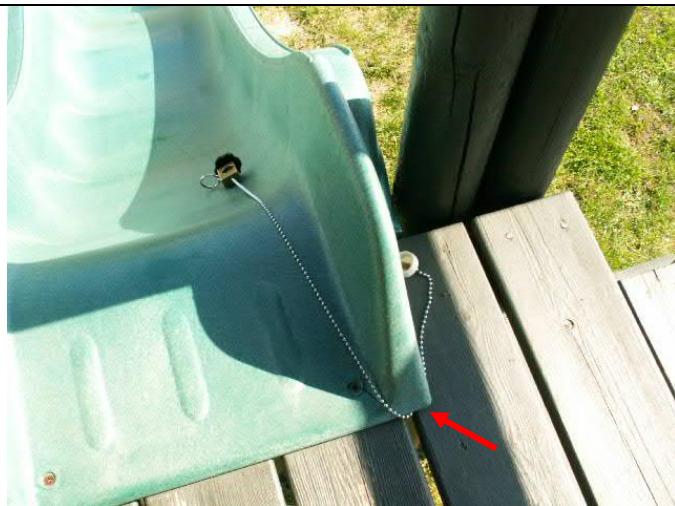
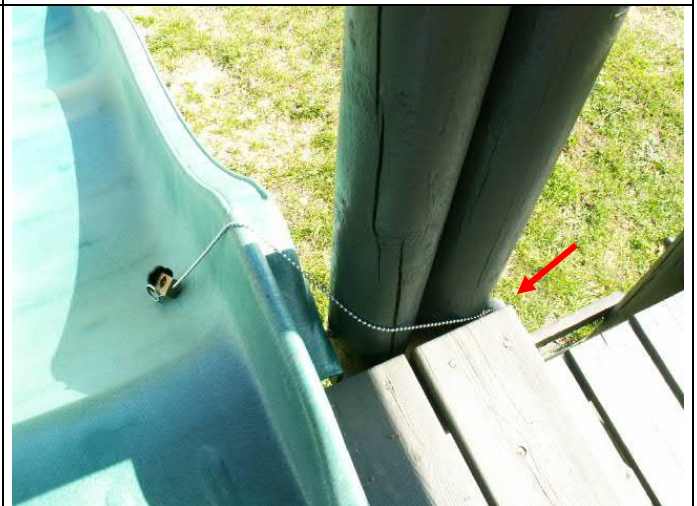
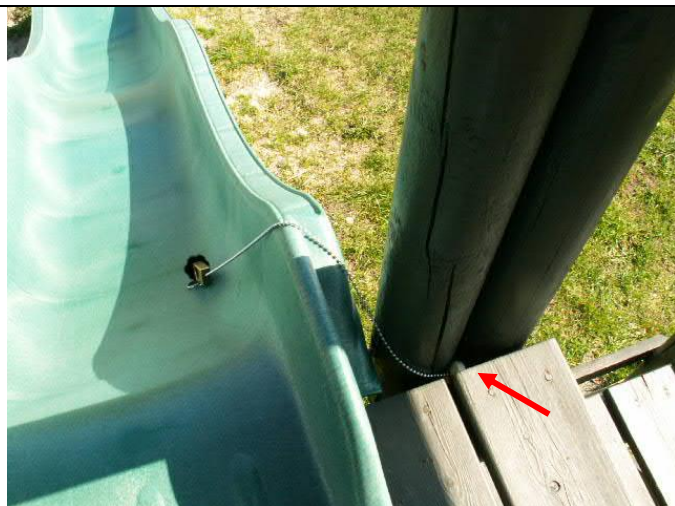
Foto 231

Der er risiko for kvælning, hvis eksempelvis en anoraksnor sætter sig fast i revnerne omkring rutschebanens siddeområde. Problemet opstår på begge sider af rutschebanen. Se også efterfølgende fotos med eksempler, hvor snortesteren sætter sig fast.

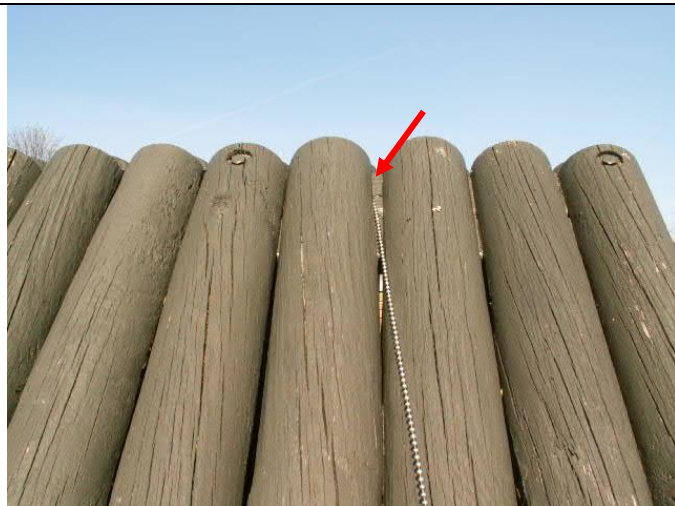
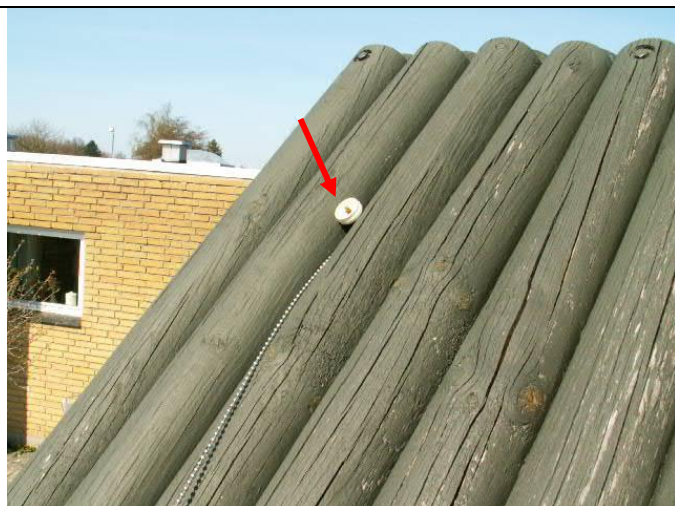
Foto 235

Der er revner og sprækker i tagkonstruktionen, og kommer et barn eksempelvis til at hænge fast i en anoraksnor her, er der risiko for kvælning. Det gælder flere steder på taget.

Der kan opstå nye revner, efterhånden som træet giver sig eller tørrer ud.

DS/EN 1176-1 Pkt. 4.2.7.3 Fastklemning af tøj
 Anneks D 3.2.3 Tage

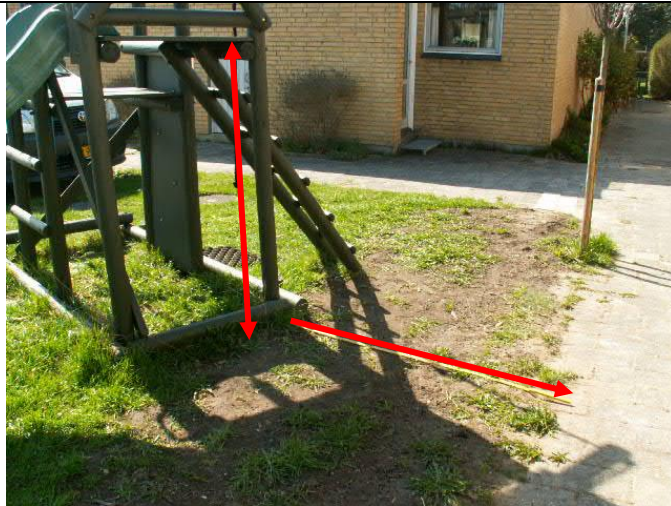
Foto 238

DS/EN 1177 Pkt. 4.2 Støddæmpning
 DS/EN 1176-1 Pkt. 4.2.8.4 Beskyttelse af brugere i faldrummet
 DS/EN 1176-1 Pkt. 4.2.8.1.3 Stødområdets dimensioner
