Rapport vedr:

Gård 10

Grf. Fasanvænget
Fasanvænget 402
2980 Kokkedal

Hovedinspektion 20 billeder

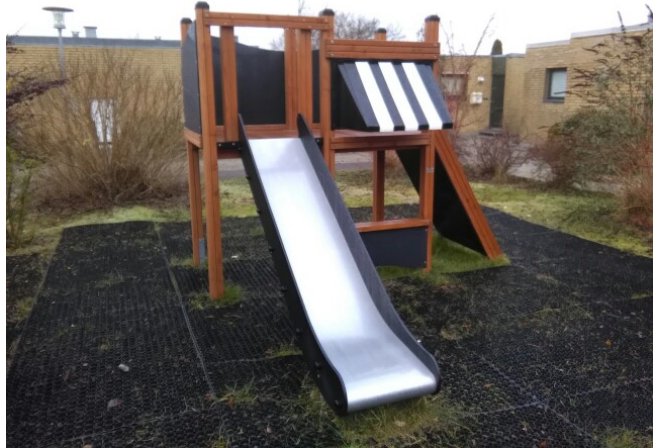
1 Foto 1

3

DS/EN 1176 del 1. Generelt
DS/EN 1176 del 3. Rutschebaner
DS/EN 1176 del 7. Vedligehold

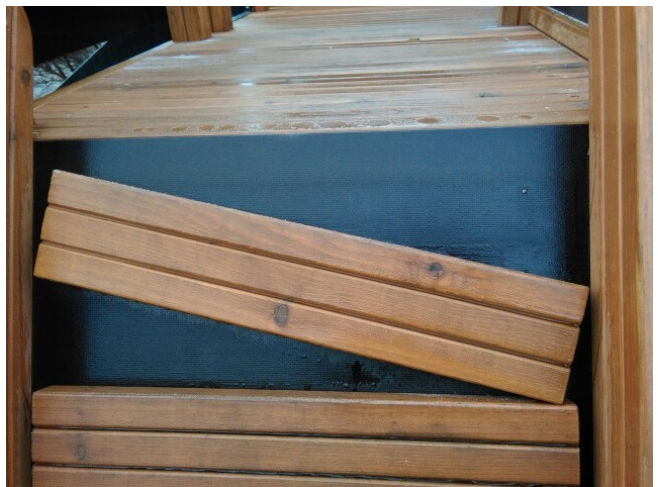
2 Foto 2

2

Dette trin er knækket af skruerne.

DS/EN 1176 del.7 Pkt. 8.2.7. Korrigerende vedligeholdelse

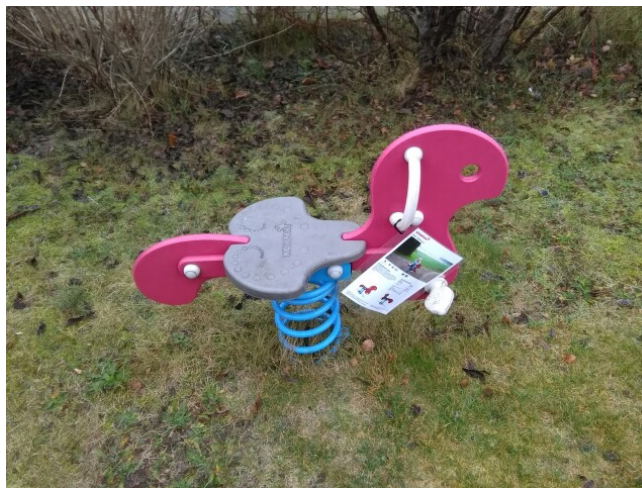
3 Foto 3

3

DS/EN 1176 del 1. Generelt
DS/EN 1176 del 6. Vipper
DS/EN 1176 del 7. Vedligehold

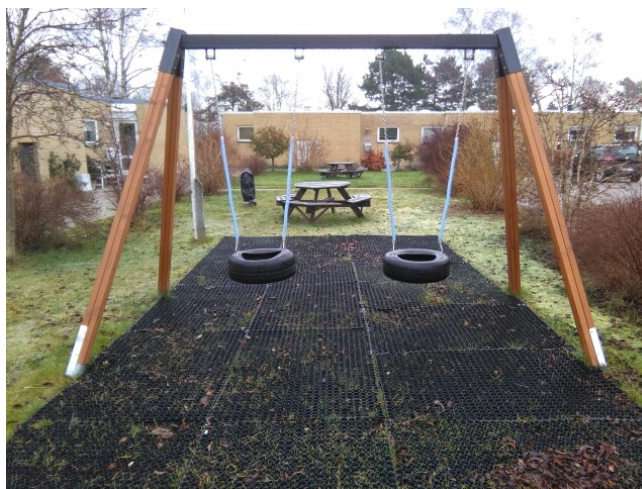
4 Foto 4

3

DS/EN 1176 del 1. Generelt
DS/EN 1176 del 2. Gynger
DS/EN 1176 del 7. Vedligehold
