Rapport vedr:

Gård 11

Grf. Fasanvænget
Fasanvænget 402
2980 Kokkedal

Hovedinspektion 20 billeder

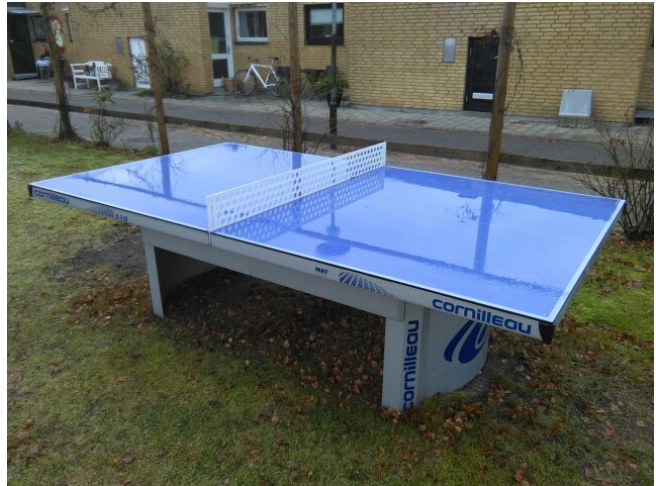
1 Foto 1

3

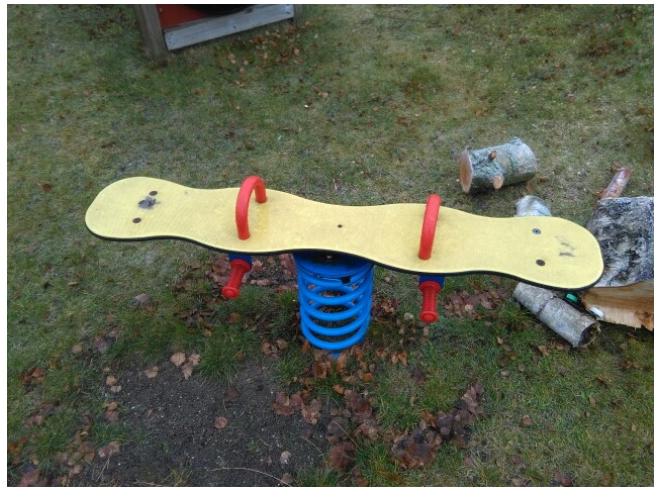
2 Foto 2

3

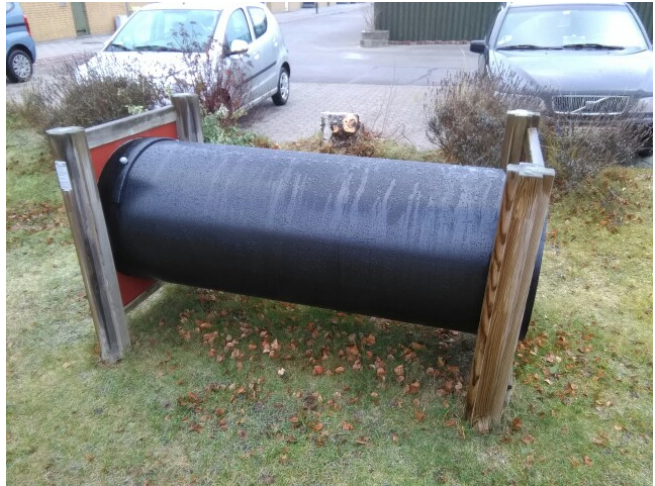
3 Foto 3

3

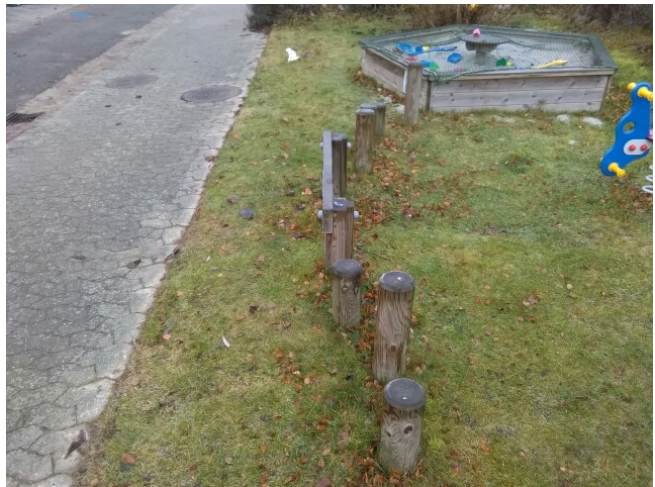
4 Foto 4

3

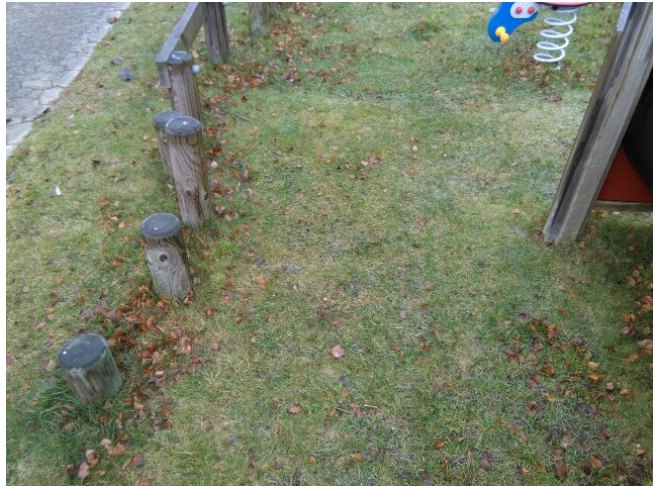
5 Foto 5

2

Der er ikke etableret et korrekt faldrum.
Faldrummets udstrækning bør være mindst
150 cm, målt fra redskabets yderste hævede
del.

DS/EN 1176 del 1 pkt. 4.2.8.3 Faldrummets
udstrækning.

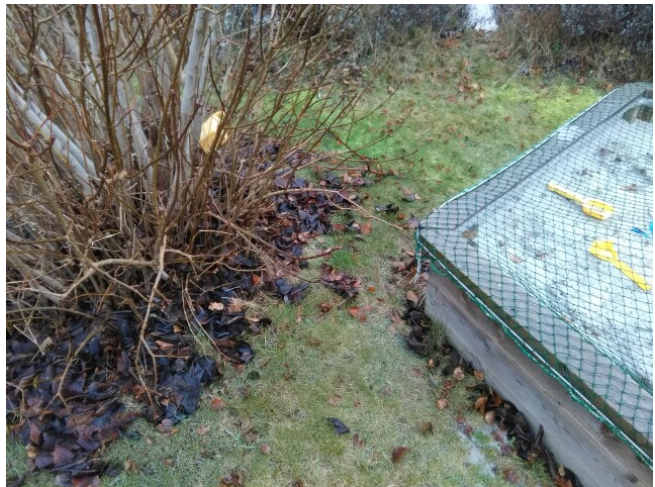
6 Foto 6

2

Der er ikke etableret et korrekt faldrum.
Faldrummets udstrækning bør være mindst
150 cm, målt fra redskabets yderste hævede
del.

DS/EN 1176 del 1 pkt. 4.2.8.3 Faldrummets
udstrækning.

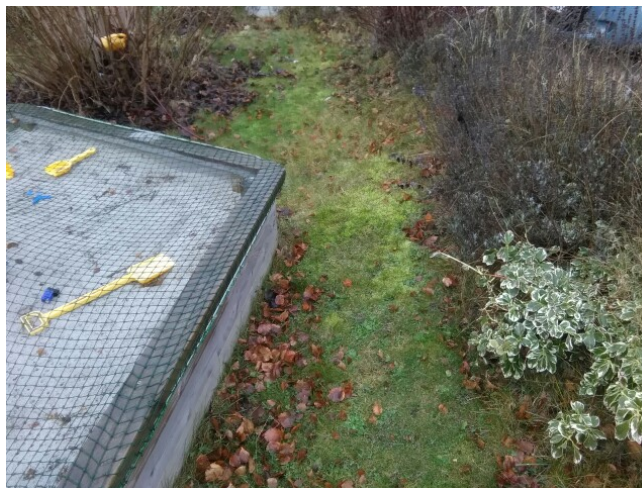
7 Foto 7

2

Der er ikke etableret et korrekt faldrum.
Faldrummets udstrækning bør være mindst
150 cm, målt fra redskabets yderste hævede
del.

DS/EN 1176 del 1 pkt. 4.2.8.3 Faldrummets
udstrækning.
