Rapport vedr:

## Gård 12

Grf. Fasanvænget  
Fasanvænget 402  
2980 Kokkedal

Hovedinspektion 20 billeder

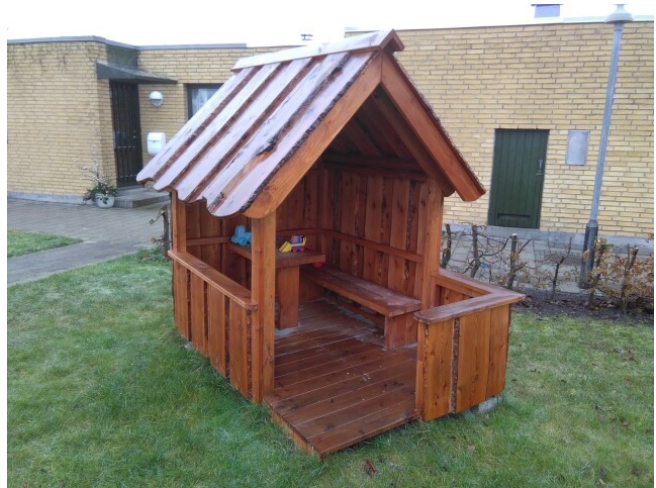
1 Foto 1

3

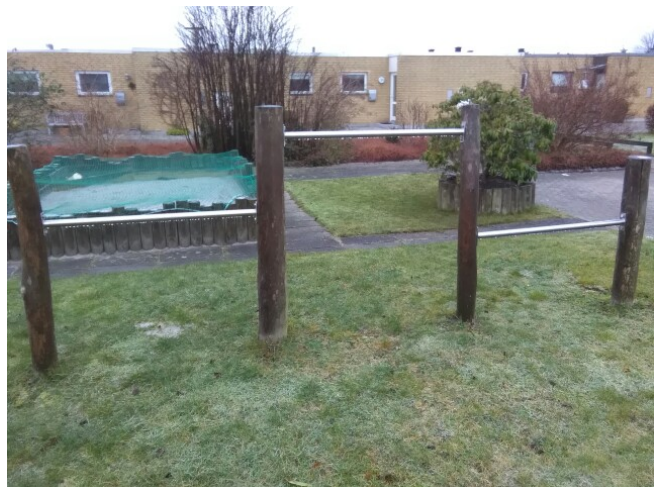
2 Foto 2

3

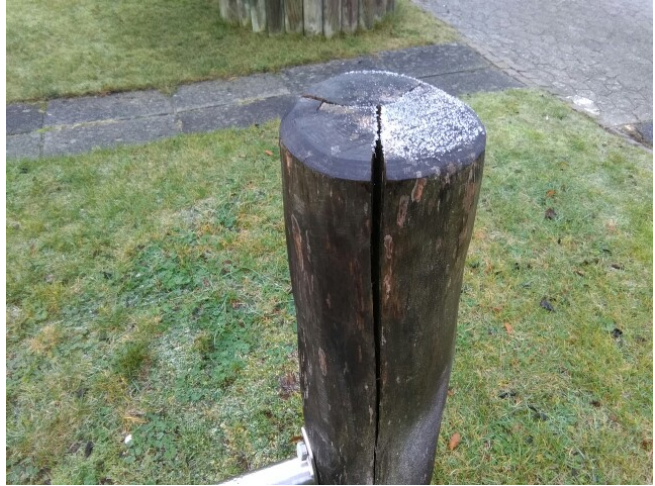
3 Foto 3

2

Denne del af redskabet er i forfald og har dannet skarpe kanter.  
Der må ikke være nogen hårde og skarpkantede dele i nogen tilgængelig del af redskabet.  
Hjørner og kanter afrundes.

DS/EN 1176 del 1 pkt. 4.2.5 Redskabers finish

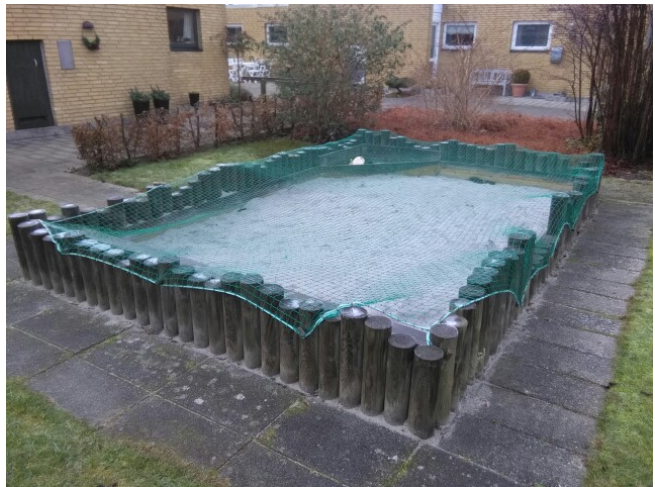
4 Foto 4

3

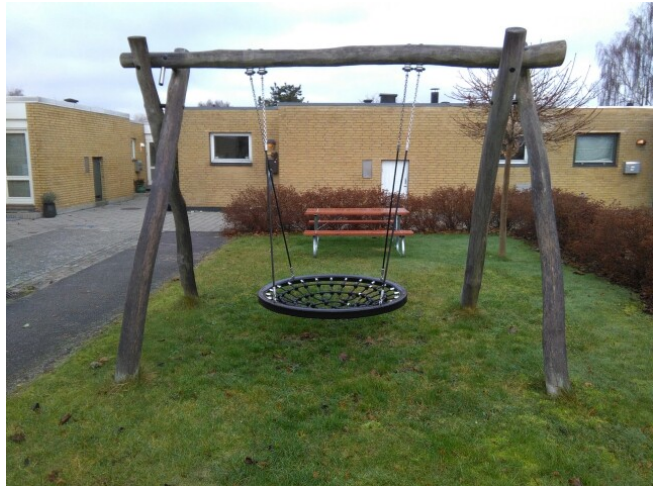
5 Foto 5

3

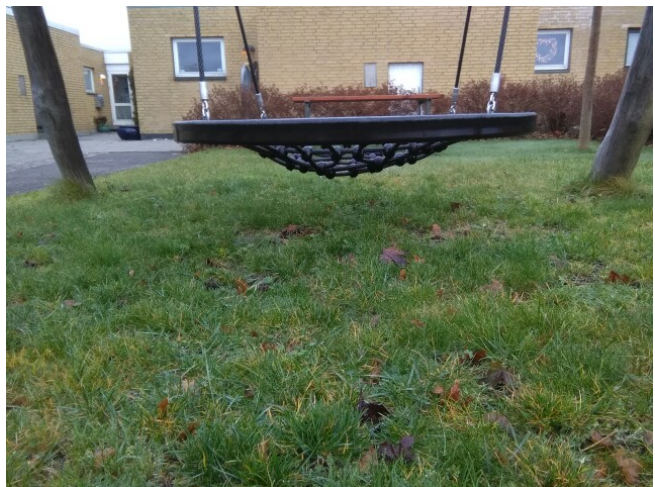
6 Foto 6

2

Redegynger skal have en minimumsfrihøjde på 40cm målt til plant underlag, her er det krav ikke opfyldt.

DS/EN 1176 del 2 pkt. 4.2. frihøjde

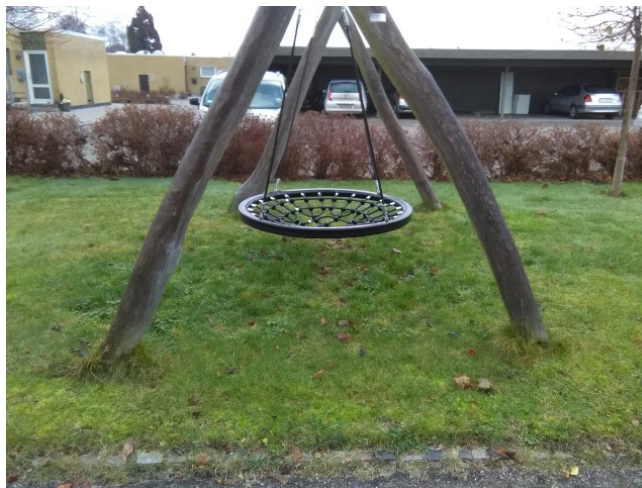
7 Foto 7

2

Der er ikke etableret et tilstrækkeligt stort stødområde.  
Gyngens stødområde skal være: afstanden fra sædet op til overliggeren ganget med  $0,867 + 225$  cm, med den nuværende overgang til terræn. Afstanden skal være i begge bevægelsesretninger. Målene er gyldige ved korrekt frihøjde for sæderne.

DS/EN 1176 del 2 pkt. 4.10.2 Faldrummets udstrækning + fig. 8 Krav til... og fig. 9 Eksempel på..

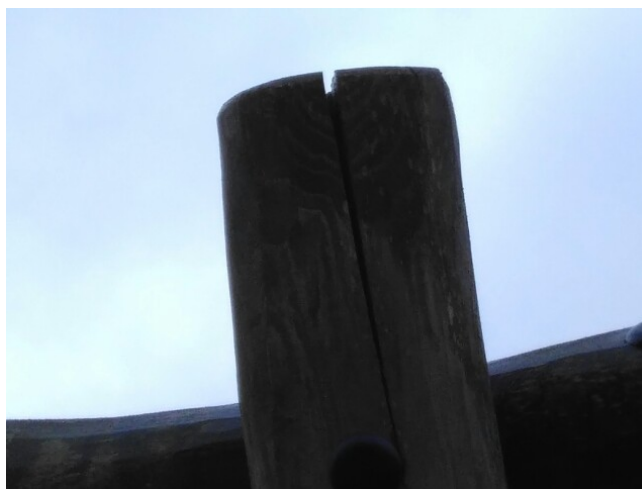
8 Foto 8

2

Redskabet er flere steder flækket og bør observeres da det på sigt kan svække konstruktionen.

DS/EN 1176 del 7 pkt. 8.2.7 Korrigerende vedligeholdelse.
