Rapport vedr:

Gård 14

Grf. Fasanvænget
Fasanvænget 402
2980 Kokkedal

Hovedinspektion 20 billeder

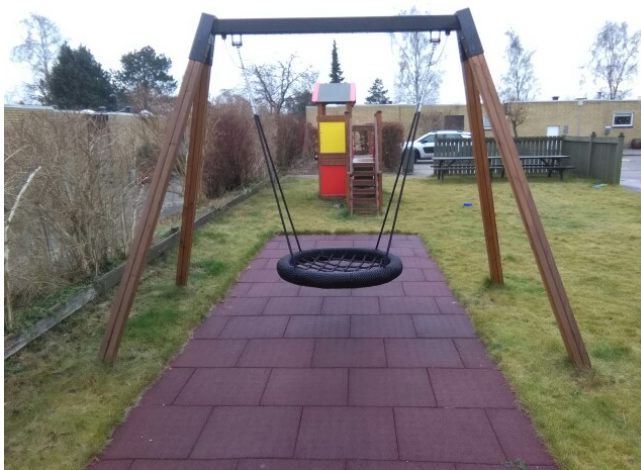
1 Foto 1

3

DS/EN 1176 del 1. Generelt
DS/EN 1176 del 2. Gynger
DS/EN 1176 del 7. Vedligehold

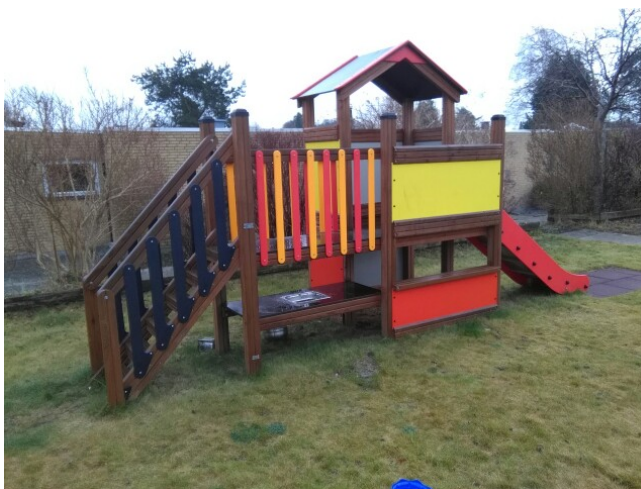
2 Foto 2

3

DS/EN 1176 del 1. Generelt
DS/EN 1176 del 3. Rutschebaner
DS/EN 1176 del 7. Vedligehold
