Rapport vedr:

## Gård 15

Grf. Fasanvænget  
Fasanvænget 402  
2980 Kokkedal

Hovedinspektion 20 billeder

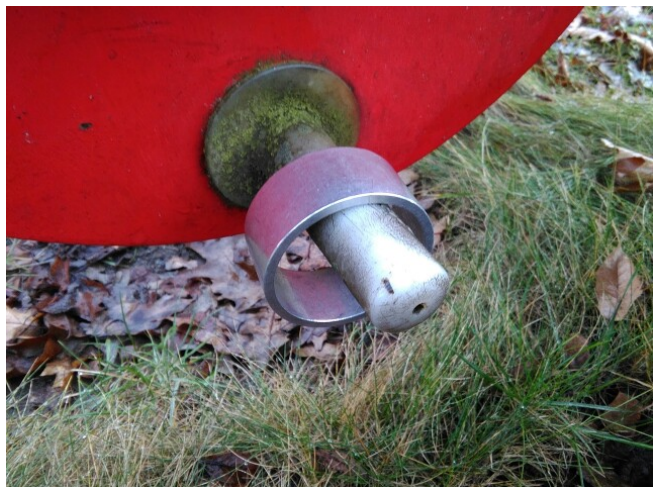
2 Foto 2

0

Fodstøtter som denne, opfylder ikke de krav der stilles i den reviderede standard. Ringen som vises må ikke kunne gå ind over støtten, dette for at forhindre evt. øjenskader.

DS/EN 1176 del 6 pkt. 4.6 Fodstøtte

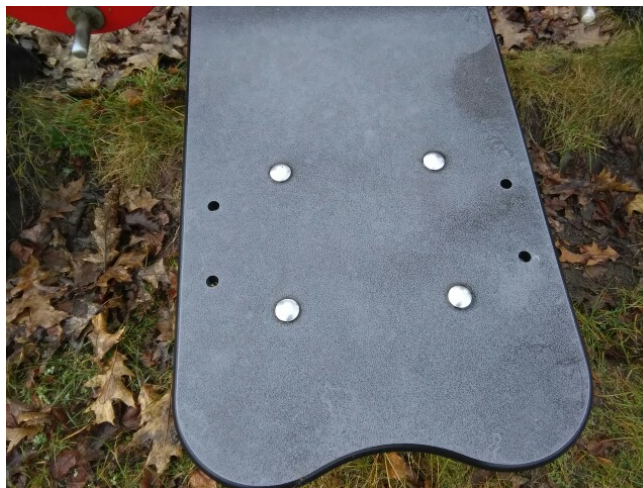
3 Foto 3

0

Der er registreret fingerklemfælder. Ved højder over 100 cm eller hvor brugeren er udsat for en tvungen bevægelse skal åbninger og konstruktionshuller ikke have en diameter mellem 8-25 mm.

DS/EN 1176 del 1 pkt. 4.2.7.6 Fastklemning af fingre + Anneks D pkt. 4 Fastklemning af fingre

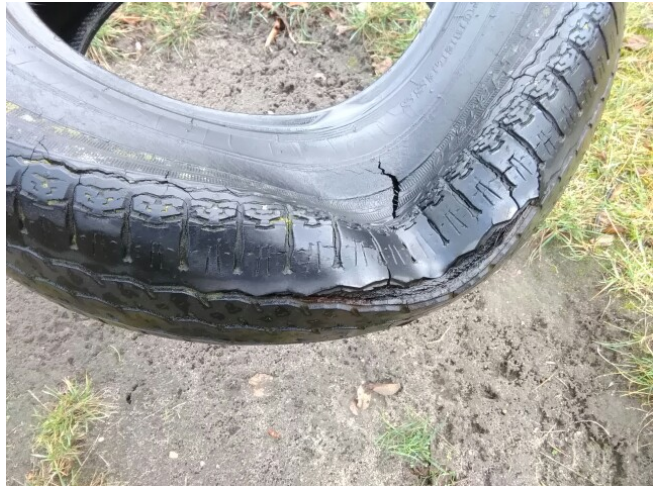
5 Foto 5

2

Gyngesædet er defekt og bør udskiftes snarest.

DS/EN 1176 del.7 Pkt. 8.2.7. Korrigerende vedligeholdelse

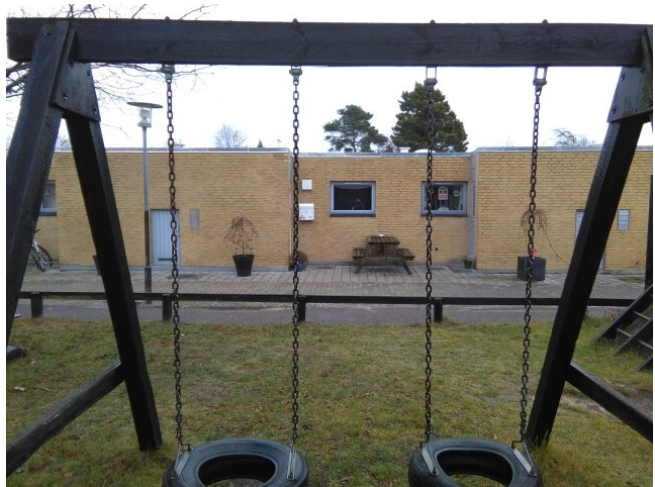
6 Foto 6

0

Afstanden imellem de øverste ophæng bør være mindst 5 % af kædens længde + afstanden målt imellem beslagene nede ved sædet.

Dette for at give gyngen sideværts stabilitet.

DS/EN 1176 del 2 pkt. 4.4.2 Gyngers sideværts stabilitet

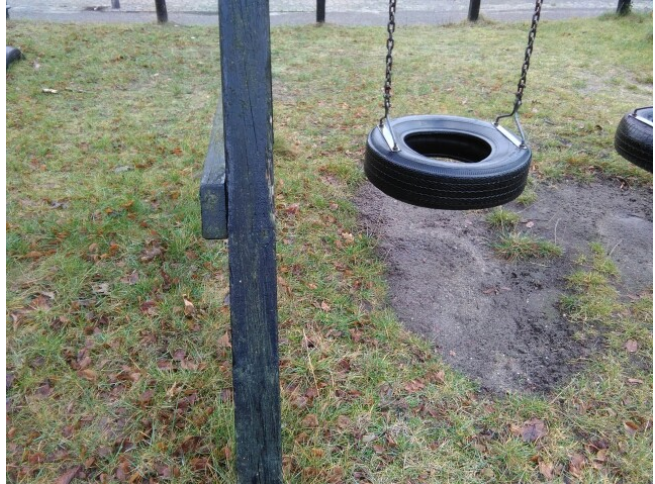
7 Foto 7

0

Afstanden imellem sædet og stolpen, bør være mindst 20 % af kædens længde + 20 %

DS/EN 1176 del 2 pkt. 4.4.1 Mindste afstand mellem gyngesæder

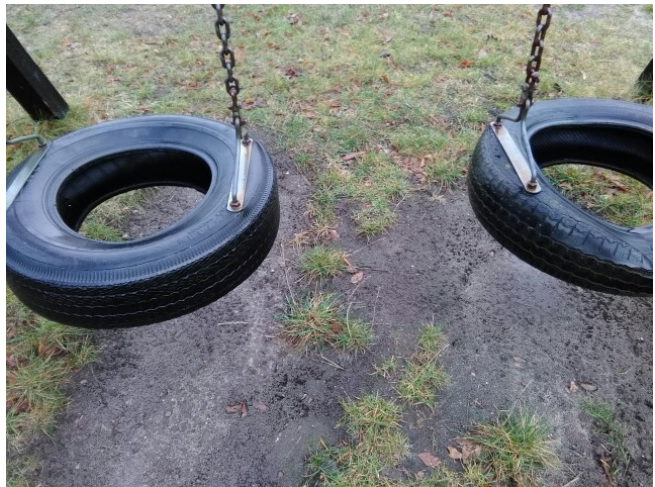
8 Foto 8

0

Afstanden imellem sæderne, bør være mindst 20 % af kædens længde + 30 %

DS/EN 1176 del 2 pkt. 4.4.1 Mindste afstand mellem gyngesæder

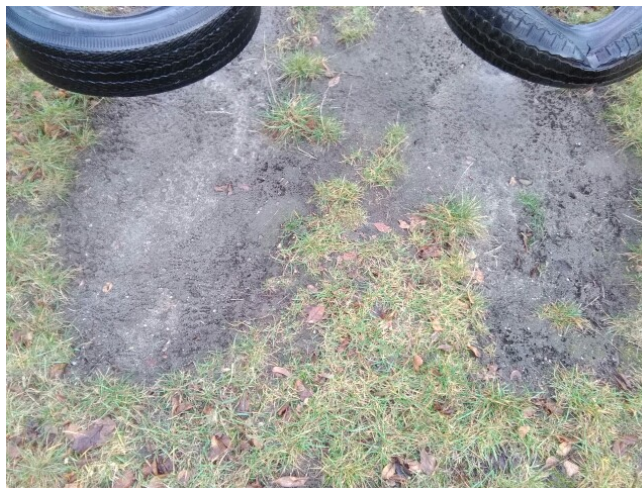
9 Foto 9

1

Underlaget er hårdt og vurderes ikke at overholde standardens krav til støddæmpning. Det anbefales at der udføres en droptest, for at fastslå om underlaget skal udskiftes.

DS/EN 1176 del 1 pkt. 4.2.8.5.2  
Støddabsorberende legepladsunderlag.

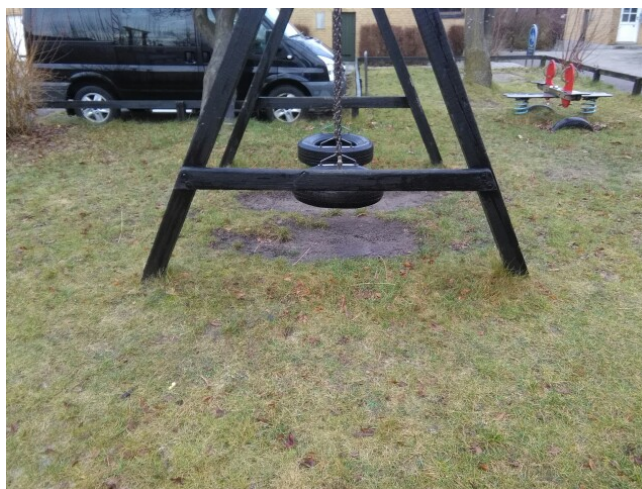
10 Foto 10

1

Der er ikke etableret et tilstrækkeligt stort stødområde.

Gyngens stødområde skal være: afstanden fra sædet op til overliggeren ganget med  $0,867 + 225$  cm, med den nuværende overgang til terræn. Afstanden skal være i begge bevægelsesretninger. Målene er gyldige ved korrekt frihøjde for sæderne.

DS/EN 1176 del 2 pkt. 4.10.2 Faldrummets udstrækning + fig. 8 Krav til.... og fig. 9 Eksempel på..

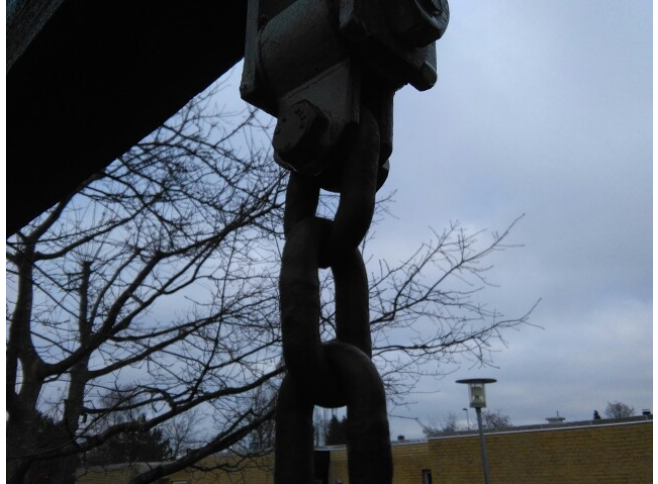
11 Foto 11

1

Sjæklerne er slidte og bør udskiftes snarest.

DS/EN 1176 del.7 Pkt. 8.2.7. Korrigerende vedligeholdelse

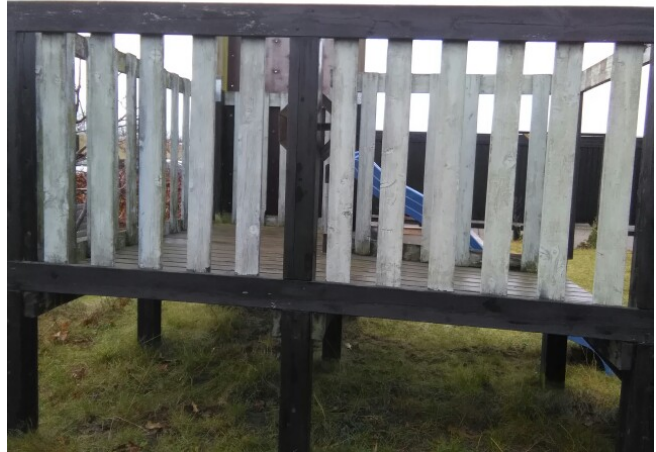
13 Foto 13

0

Her er der flere hovedklemfælder, dvs. åbninger mellem 8,9-23 cm, ved en faldhøjde på over 60 cm.

DS/EN 1176 del 1 pkt. 4.2.7.2 Fastklemning af hoved og hals + Anneks D pkt. D 2.1 Lukkede åbninger

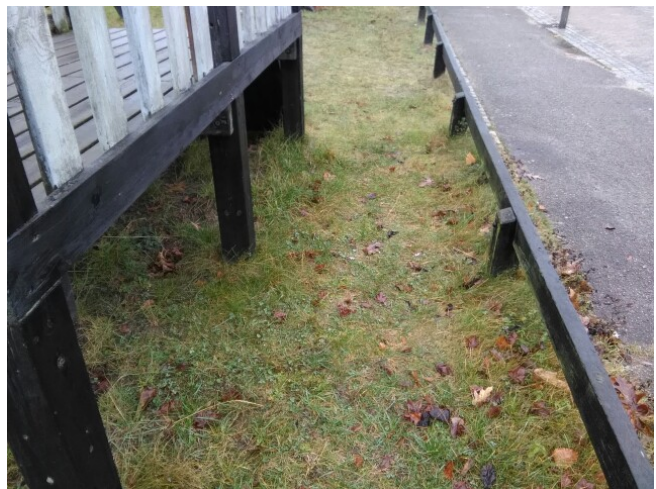
14 Foto 14

1

Der er ikke etableret et korrekt faldrum. Faldrummets udstrækning bør være mindst 150 cm, målt fra redskabets yderste hævede del.

DS/EN 1176 del 1 pkt. 4.2.8.3 Faldrummets udstrækning.

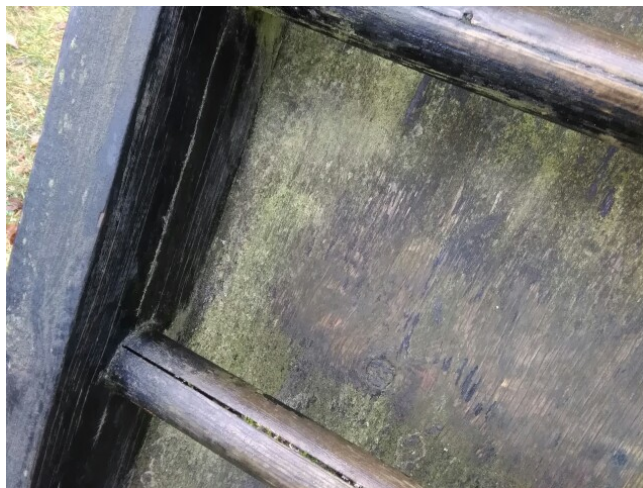
15 Foto 15

2

Redskabet er begroet med alge, som bør fjernes da det kan lede til råd og yderligere forfald.

Rengøring vil også gøre redskabet mere indbydende til leg.

DS/EN 1176 del 7 pkt. 8.2.6 Rutinemæssig vedligeholdelse.

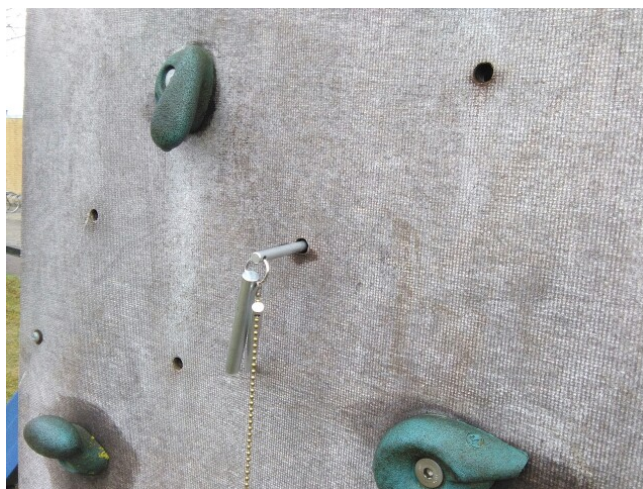
16 Foto 16

0

Der er registreret fingerklemfælder. Ved højder over 100 cm eller hvor brugeren er udsat for en tvungen bevægelse skal åbninger og konstruktionshuller ikke have en diameter mellem 8-25 mm.

DS/EN 1176 del 1 pkt. 4.2.7.6 Fastklemning af fingre + Anneks D pkt. 4 Fastklemning af fingre

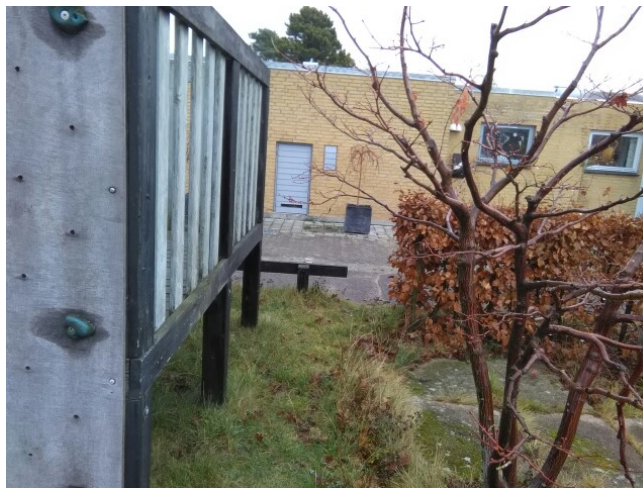
17 Foto 17

1

Der er ikke etableret et korrekt faldrum.  
Faldrummets udstrækning bør være mindst  
150 cm, målt fra redskabets yderste hævede  
del.

DS/EN 1176 del 1 pkt. 4.2.8.3 Faldrummets  
udstrækning.

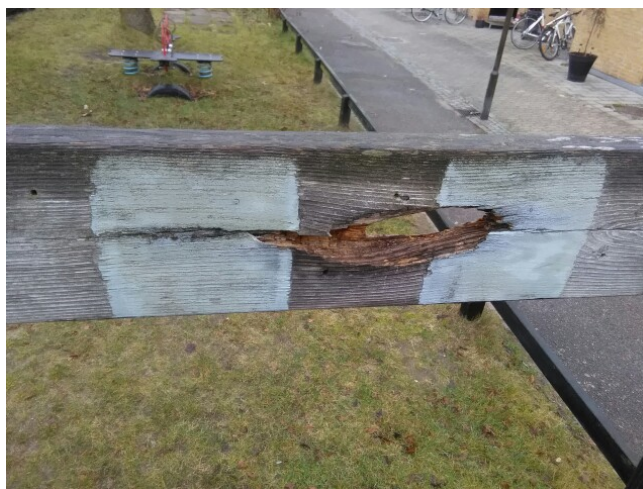
18 Foto 18

1

Denne del af redskabet er i forfald og har  
dannet skarpe kanter.  
Der må ikke være nogen hårde og  
skarpkantede dele i nogen tilgængelig del af  
redskabet.  
Hjørner og kanter afrundes.

DS/EN 1176 del 1 pkt. 4.2.5 Redskabers  
finish

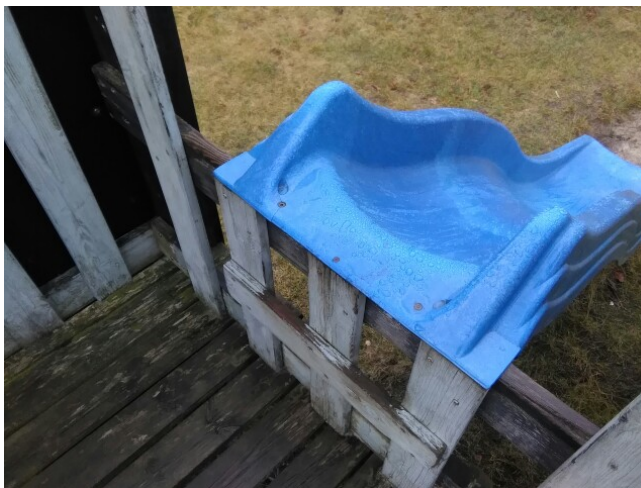
19 Foto 19

1

Siddeområdet er ikke korrekt konstrueret. Siddeområdet skal være 35 cm dybt og have en fremadgående hældning på max. 5 grader.

DS/EN 1176 DEL 3 PKT. 4.3 Siddeområde

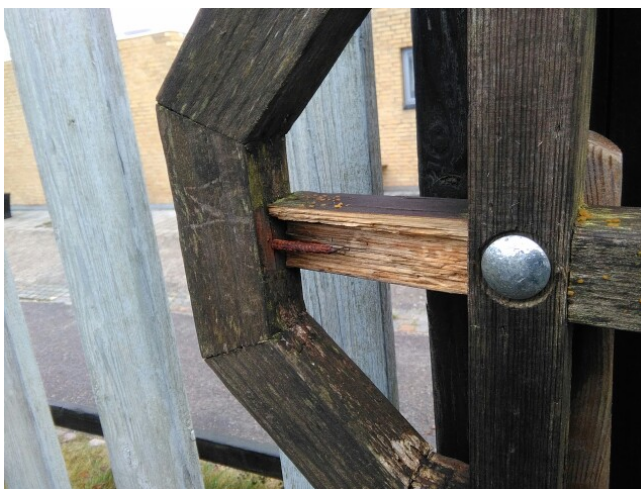
20 Foto 20

1

Der er udstikkende søm i redskabet.

DS/EN 1176 del 1 pkt. 4.2.5 Redskabers finish
