Rapport vedr:

Gård 4

Grf. Fasanvænget
Fasanvænget 402
2980 Kokkedal

Hovedinspektion 20 billeder

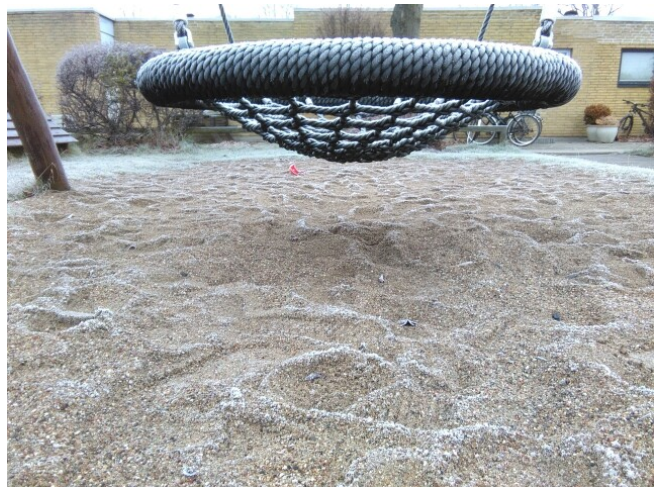
2 Foto 2

2

Redegynger skal have en minimumsfrihøjde på 40cm målt til plant underlag, her er det krav ikke opfyldt.

DS/EN 1176 del 2 pkt. 4.2. frihøjde

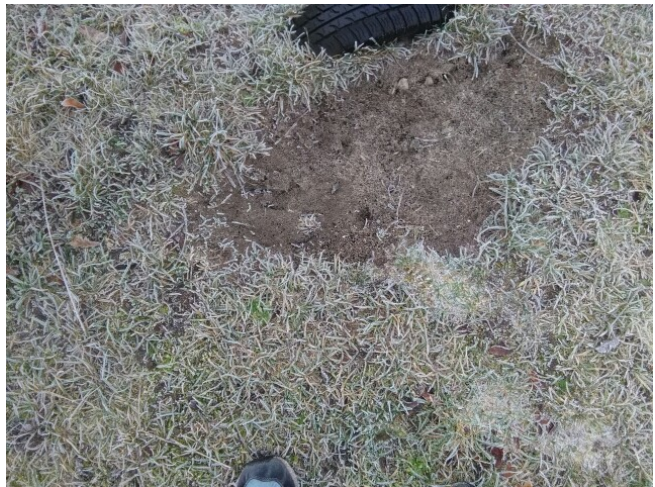
4 Foto 4

2

Underlaget er hårdt og vurderes ikke at overholde standardens krav til støddæmpning.
Det anbefales at der udføres en droptest, for at fastslå om underlaget skal udskiftes.

DS/EN 1176 del 1 pkt. 4.2.8.5.2
Støddabsorberende legepladsunderlag.

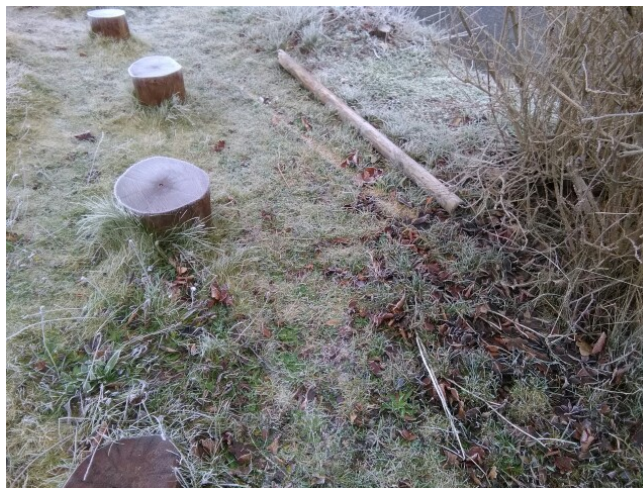
7 Foto 7

2

Der er ikke etableret et korrekt faldrum.
Faldrummets udstrækning bør være mindst
150 cm, målt fra redskabets yderste hævede
del.

DS/EN 1176 del 1 pkt. 4.2.8.3 Faldrummets
udstrækning.

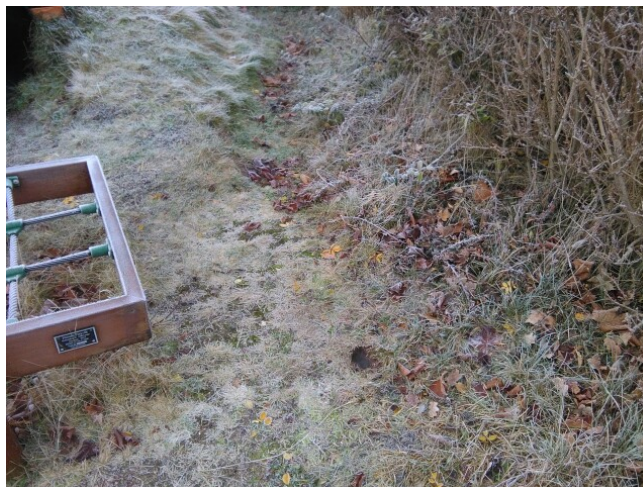
8 Foto 8

2

Der er ikke etableret et korrekt faldrum.
Faldrummets udstrækning bør være mindst
150 cm, målt fra redskabets yderste hævede
del.

DS/EN 1176 del 1 pkt. 4.2.8.3 Faldrummets
udstrækning.
