Rapport vedr:

Gård 5

Grf. Fasanvænget
Fasanvænget 402
2980 Kokkedal

Hovedinspektion 20 billeder

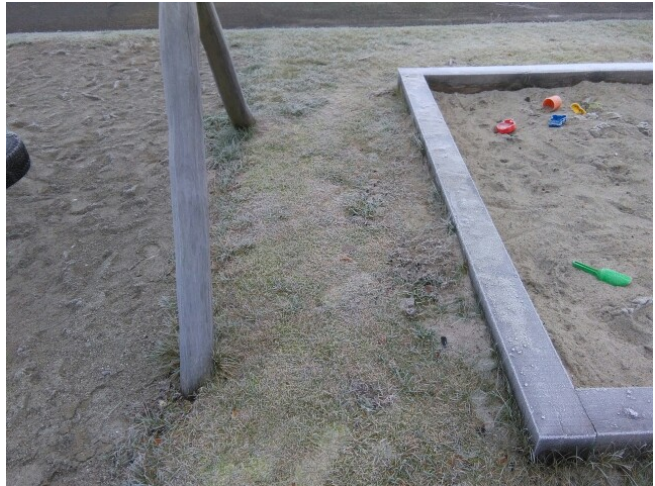
3 Foto 3

2

Der er ikke etableret et korrekt faldrum.
Faldrummets udstrækning bør være mindst
150 cm, målt fra redskabets yderste hævede
del.

DS/EN 1176 del 1 pkt. 4.2.8.3 Faldrummets
udstrækning.
