Rapport vedr:

## Gård 6

Grf. Fasanvænget  
Fasanvænget 402  
2980 Kokkedal

Hovedinspektion 20 billeder

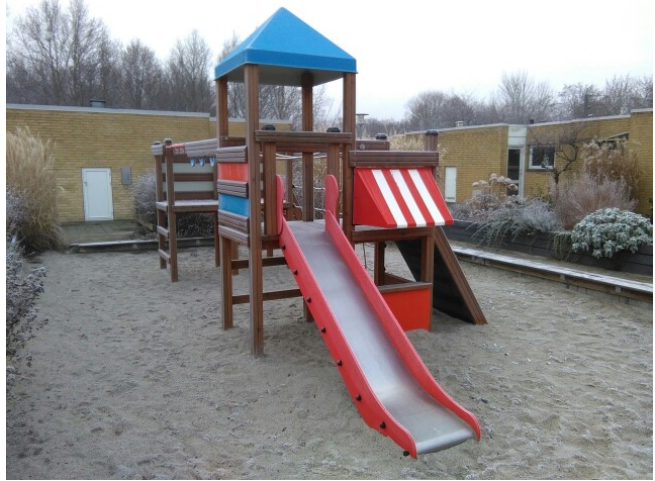
1 Foto 1

3

DS/EN 1176 del 1. Generelt  
DS/EN 1176 del 3. Rutschebaner  
DS/EN 1176 del 7. Vedligehold
