Rapport vedr:

Gård 7

Grf. Fasanvænget
Fasanvænget 402
2980 Kokkedal

Hovedinspektion 20 billeder

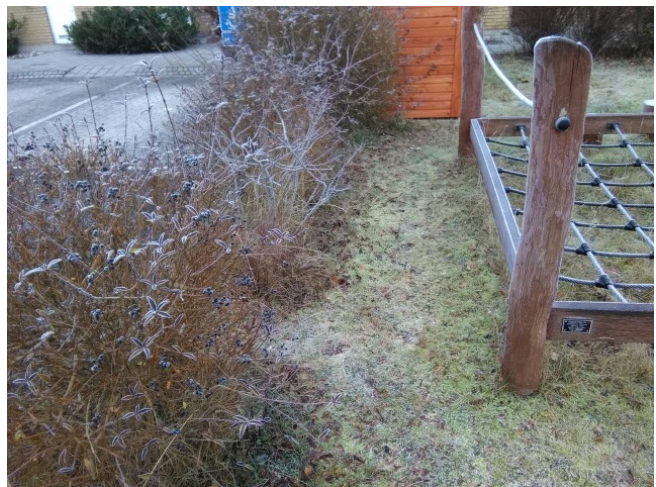
2 Foto 2

2

Der er ikke etableret et korrekt faldrum.
Faldrummets udstrækning bør være mindst 150 cm, målt fra redskabets yderste hævede del.

DS/EN 1176 del 1 pkt. 4.2.8.3 Faldrummets udstrækning.

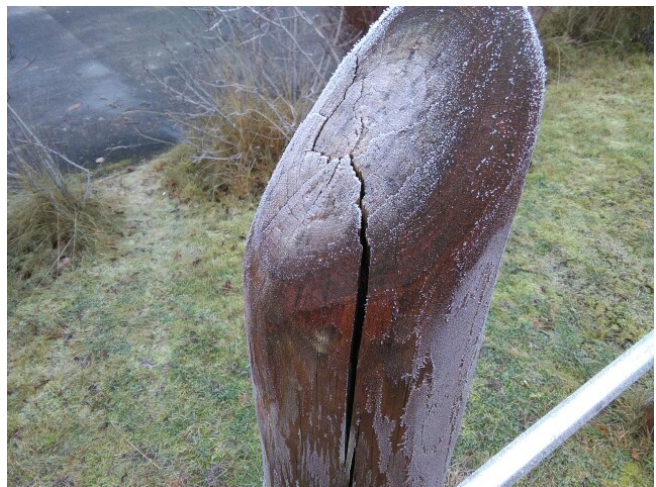
4 Foto 4

2

Denne del af redskabet er i forfald og har dannet skarpe kanter.

Der må ikke være nogen hårde og skarpkantede dele i nogen tilgængelig del af redskabet.

DS/EN 1176 del 1 pkt. 4.2.5 Redskabers finish

Hjørner og kanter afrundes.

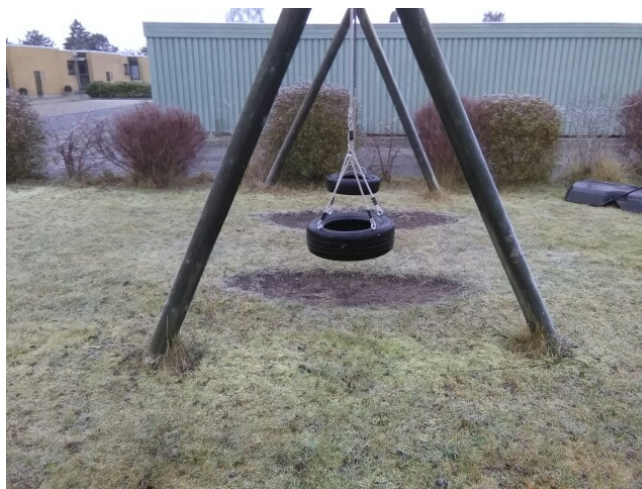
6 Foto 6

2

Der er ikke etableret et tilstrækkeligt stort stødområde.

Gyngens stødområde skal være: afstanden fra sædet op til overliggeren ganget med $0,867 + 225$ cm, med den nuværende overgang til terræn. Afstanden skal være i begge bevægelsesretninger. Målene er gyldige ved korrekt frihøjde for sæderne.

DS/EN 1176 del 2 pkt. 4.10.2 Faldrummets udstrækning + fig. 8 Krav til.... og fig. 9 Eksempel på..

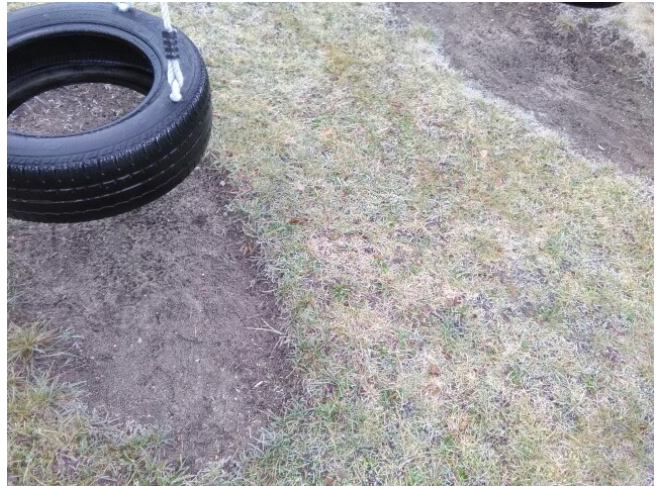
7 Foto 7

1

Underlaget er hårdt og vurderes ikke at overholde standardens krav til støddæmpning.
Det anbefales at der udføres en droptest, for at fastslå om underlaget skal udskiftes.

DS/EN 1176 del 1 pkt. 4.2.8.5.2
Støddabsorberende legepladsunderlag.

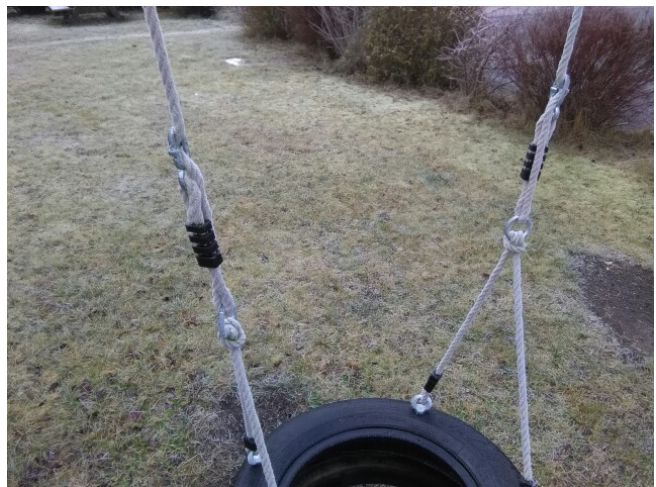
8 Foto 8

1

Der bør ikke anvendes tove til ophængning af gynger.
Der bør anvendes kæder der overholder ISO1834.

DS/EN 1176 del 1 pkt. 4.2.13 Kæder

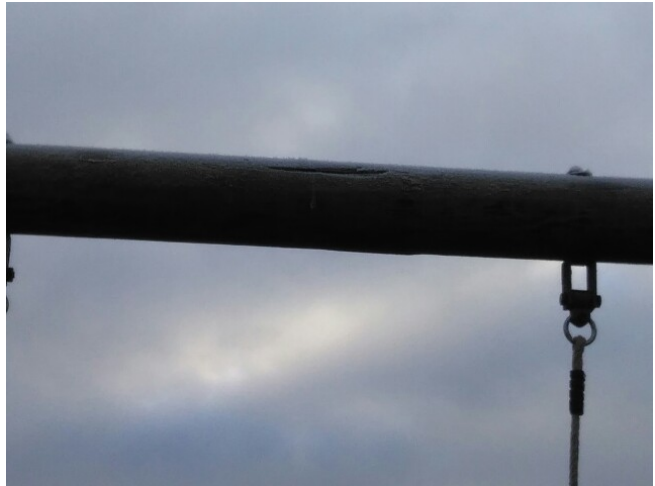
9 Foto 9

2

Der er begyndende råd flere steder.
Observer skadens fremskriden.

DS/EN 1176 del 7 pkt. 8.2.6 Rutinemæssig
vedligeholdelse.

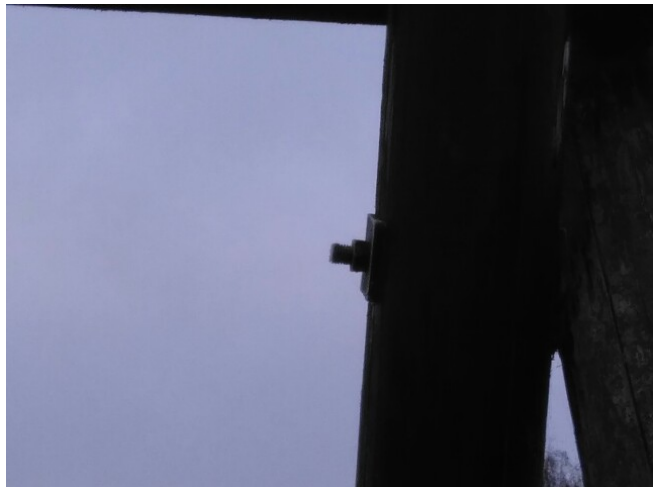
10 Foto 10

2

Der er udstikkende gevind-ender.
Der må ikke være skarpe kanter,
udstikkende bolte, skruer eller gevind i
nogen tilgængelig del af redskabet.
Disse skal være passende dækket, afskåret
eller afrundet.

DS/EN 1176 del 1 pkt. 4.2.5 Redskabers
finish

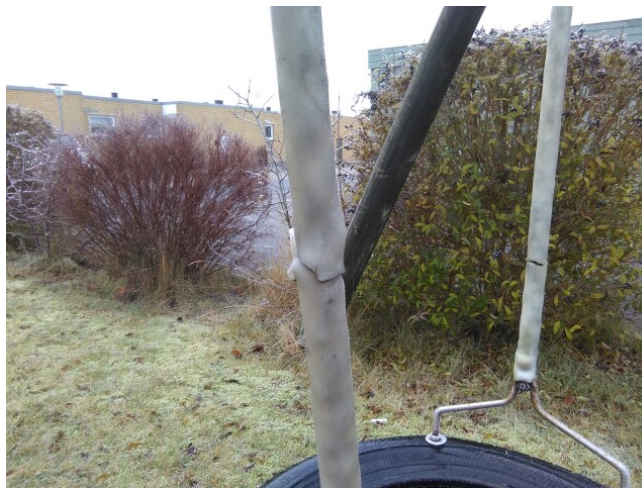
11 Foto 11

2

Kædebeskytteren er i stykker og danner skarpe kanter.
Der må ikke være nogen hårde og skarpkantede dele i nogen tilgængelig del af redskabet.
Hjørner og kanter afrundes.

DS/EN 1176 del 1 pkt. 4.2.5 Redskabers finish
