Rapport vedr:

## Gård 8

Grf. Fasanvænget  
Fasanvænget 402  
2980 Kokkedal

Hovedinspektion 20 billeder

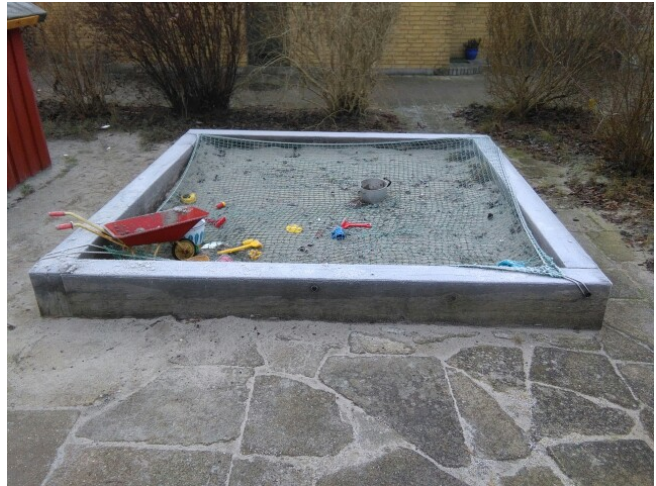
1 Foto 1

3

DS/EN 1176 del 1. Generelt  
DS/EN 1176 del 7. Vedligehold

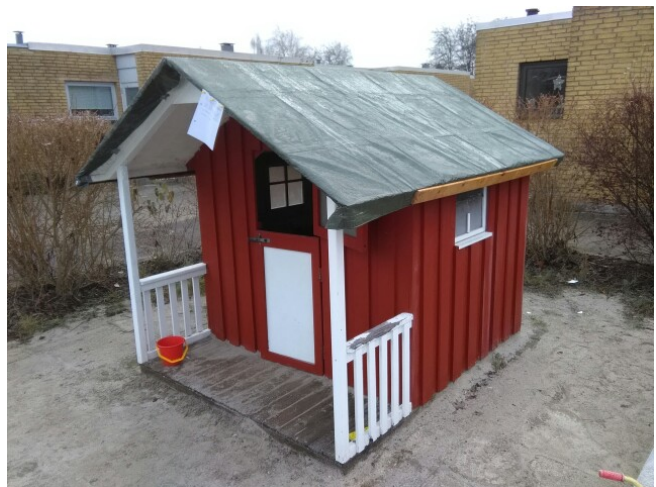
2 Foto 2

3

DS/EN 1176 del 1. Generelt  
DS/EN 1176 del 7. Vedligehold

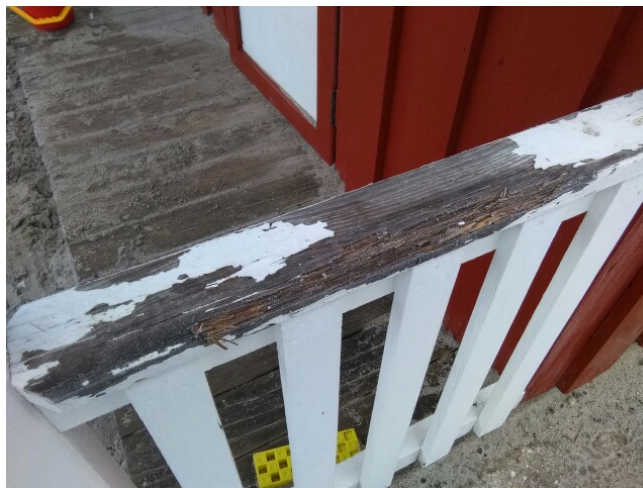
3 Foto 3

2

Denne del af redskabet er i forfald og har dannet skarpe kanter.  
Der må ikke være nogen hårde og skarpkantede dele i nogen tilgængelig del af redskabet. Hjørner og kanter afrundes.

DS/EN 1176 del 1 pkt. 4.2.5 Redskabers finish

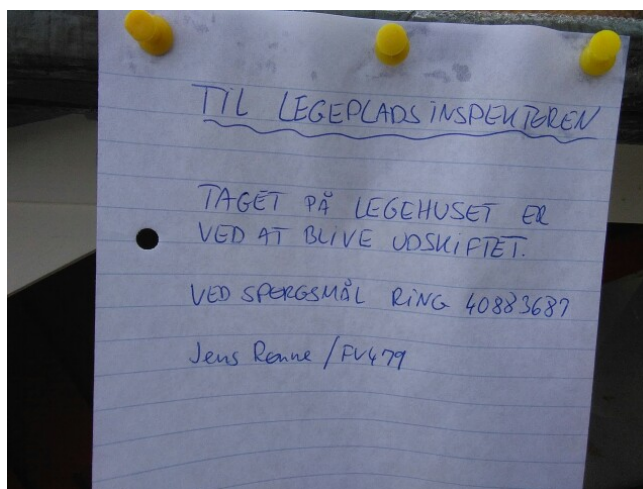
4 Foto 4

3

Kommentar om udskiftning af taget.

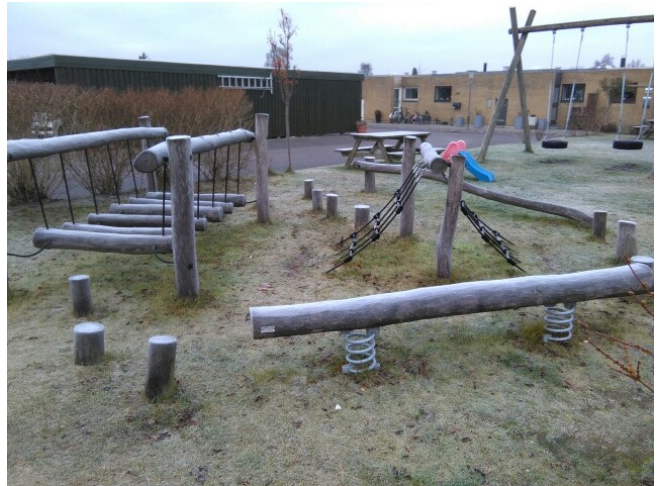
5 Foto 5

3

DS/EN 1176 del 1. Generelt  
DS/EN 1176 del 7. Vedligehold

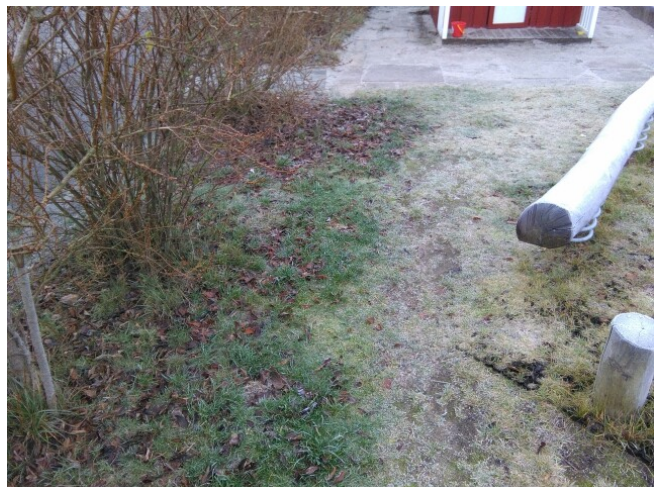
6 Foto 6

2

Der er ikke etableret et korrekt faldrum.  
Faldrummets udstrækning bør være mindst 150 cm, målt fra redskabets yderste hævede del.

DS/EN 1176 del 1 pkt. 4.2.8.3 Faldrummets udstrækning.

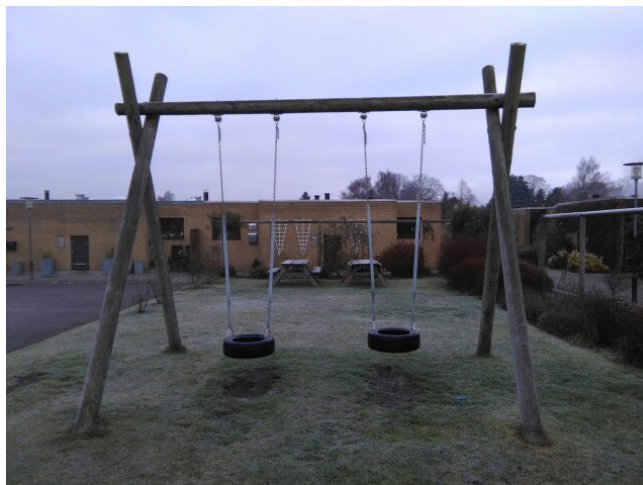
7 Foto 7

3

DS/EN 1176 del 1. Generelt  
DS/EN 1176 del 2. Gynger  
DS/EN 1176 del 7. Vedligehold

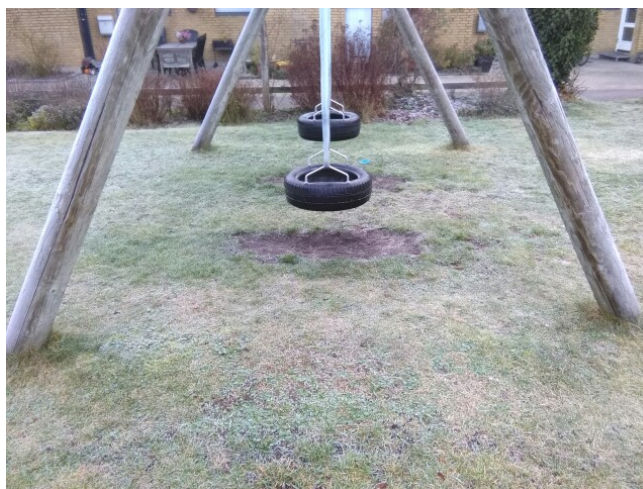
8 Foto 8

1

Der er ikke etableret et tilstrækkeligt stort stødområde.

Gyngens stødområde skal være: afstanden fra sædet op til overliggeren ganget med  $0,867 + 225$  cm, med den nuværende overgang til terræn. Afstanden skal være i begge bevægelsesretninger. Målene er gyldige ved korrekt frihøjde for sæderne.

DS/EN 1176 del 2 pkt. 4.10.2 Faldrummets udstrækning + fig. 8 Krav til.... og fig. 9 Eksempel på..

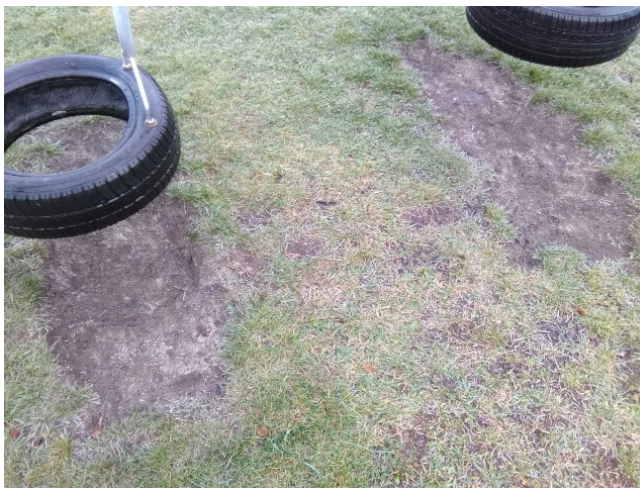
9 Foto 9

1

Underlaget er hårdt og vurderes ikke at overholde standardens krav til støddæmpning.  
Det anbefales at der udføres en droptest, for at fastslå om underlaget skal udskiftes.

DS/EN 1176 del 1 pkt. 4.2.8.5.2  
Støddabsorberende legepladsunderlag.

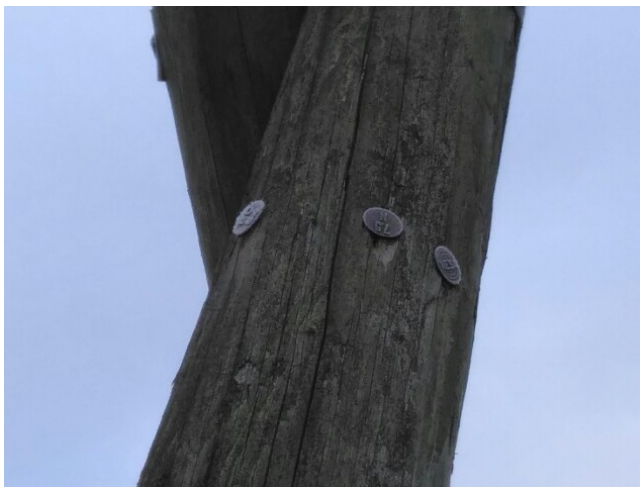
10 Foto 10

0

Redskabet er opbygget af gamle el-master.  
El-masterne er imprægneret med farlige stoffer.

DS/EN 1176 del 1 pkt. 4.1.6 Farlige stoffer

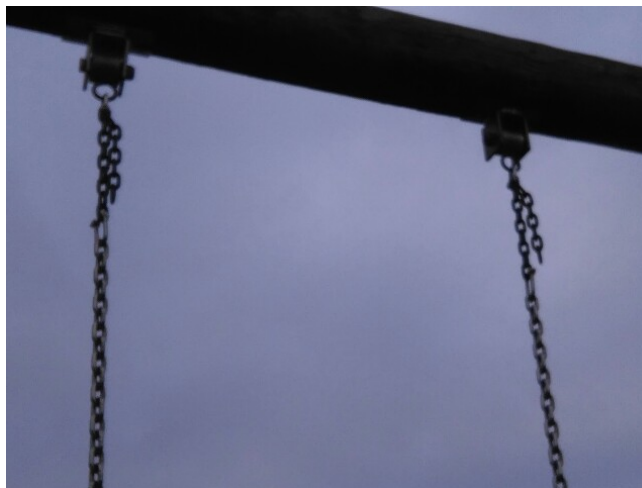
11 Foto 11

1

Overskydende kædeled bør fjernes da der er mulighed for løkkedannelse.

DS/EN 1176 del 1 pkt. 4.2.7.6 Fastklemning af fingre + Anneks D pkt. 4 Fastklemning af fingre

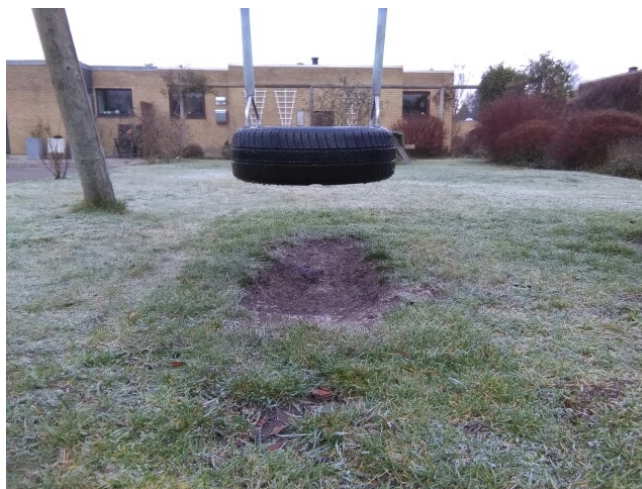
12 Foto 12

2

Dækgynger skal have en minimumsfrihøjde på 40cm målt til plant underlag, her er det krav ikke opfyldt.

DS/EN 1176 del 2 pkt. 4.2. frihøjde
