Rapport vedr:

## Gård 9

Grf. Fasanvænget  
Fasanvænget 402  
2980 Kokkedal

Hovedinspektion 20 billeder

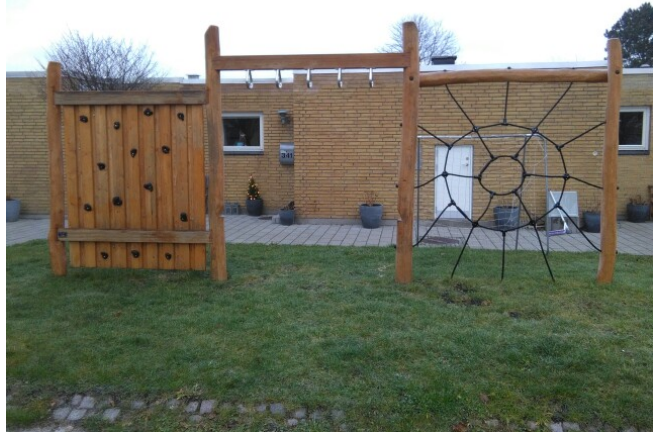
1 Foto 1

3

DS/EN 1176 del 1. Generelt  
DS/EN 1176 del 7. Vedligehold

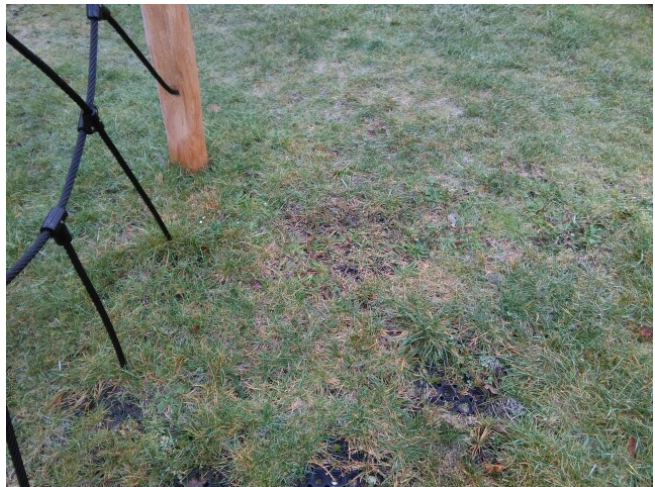
2 Foto 2

2

Underlaget er hårdt og vurderes ikke at overholde standardens krav til støddæmpning.  
Det anbefales at der udføres en droptest, for at fastslå om underlaget skal udskiftes.

DS/EN 1176 del 1 pkt. 4.2.8.5.2  
Støddabsorberende legepladsunderlag.

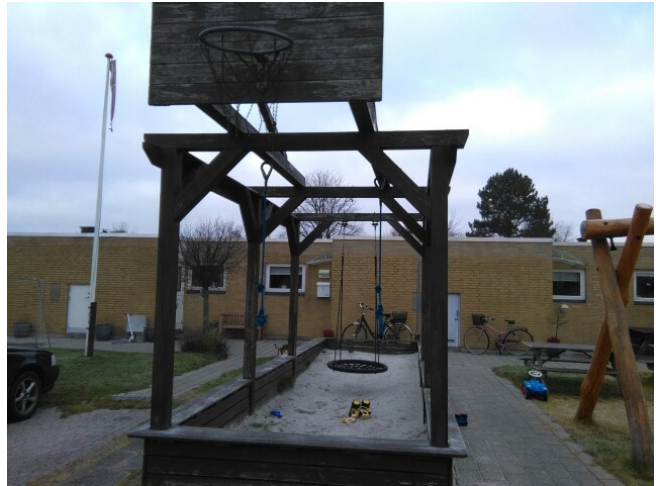
3 Foto 3

0

Bør fjernes straks da redskabet ikke overholder nogen del af standarden.

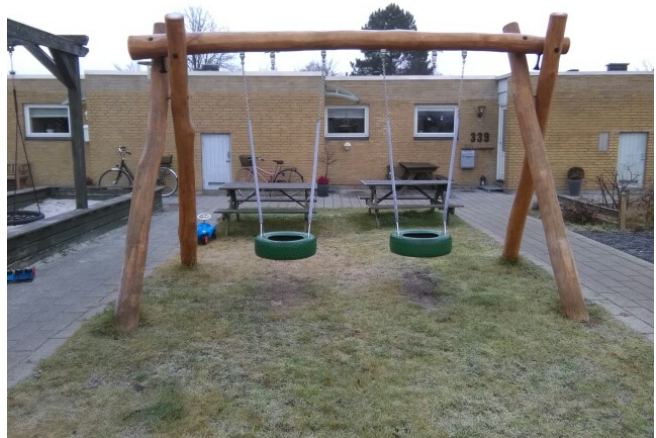
4 Foto 4

3

- DS/EN 1176 del 1. Generelt
- DS/EN 1176 del 2. Gynger
- DS/EN 1176 del 7. Vedligehold

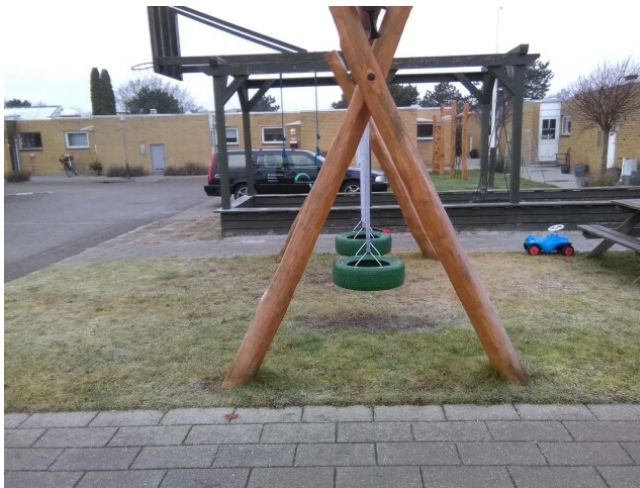
5 Foto 5

2

Der er ikke etableret et tilstrækkeligt stort stødområde.  
Gyngens stødområde skal være: afstanden fra sædet op til overliggeren ganget med  $0,867 + 225$  cm, med den nuværende overgang til terræn. Afstanden skal være i begge bevægelsesretninger. Målene er gyldige ved korrekt frihøjde for sæderne.

DS/EN 1176 del 2 pkt. 4.10.2 Faldrummets udstrækning + fig. 8 Krav til... og fig. 9 Eksempel på..

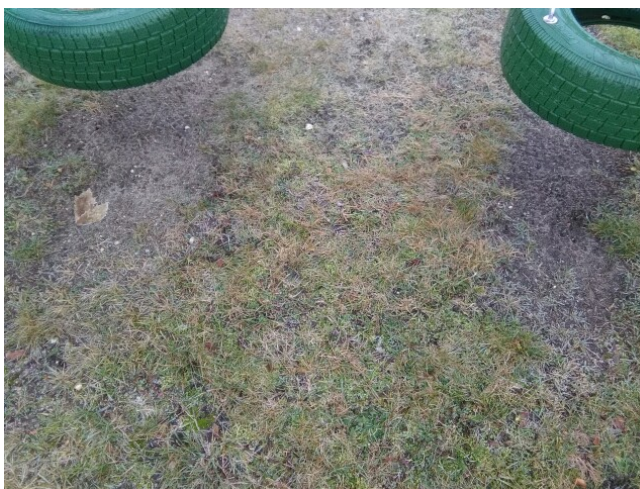
6 Foto 6

2

Underlaget er hårdt og vurderes ikke at overholde standardens krav til støddæmpning.  
Det anbefales at der udføres en droptest, for at fastslå om underlaget skal udskiftes.

DS/EN 1176 del 1 pkt. 4.2.8.5.2  
Støddæberende legepladsunderlag.

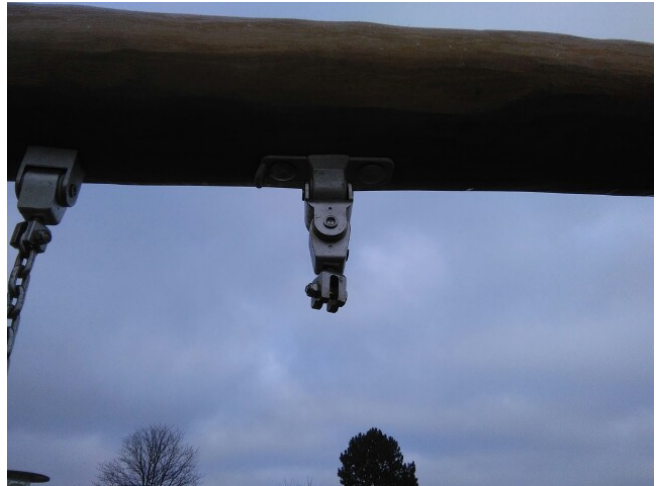
7 Foto 7

2

De ubrugte beslag bør fjernes.  
Udstyret bør installeres i overensstemmelse  
med producentens anvisninger.

DS/EN 1176 del 7 pkt. 5 Installation
