Hovedinspektion Fasanvænget gård 14 og 15.

Grf. Fasanvænget
Fasanvænget 402
2980 Kokkedal

07 okt 2022

HOVEDINSPEKTION

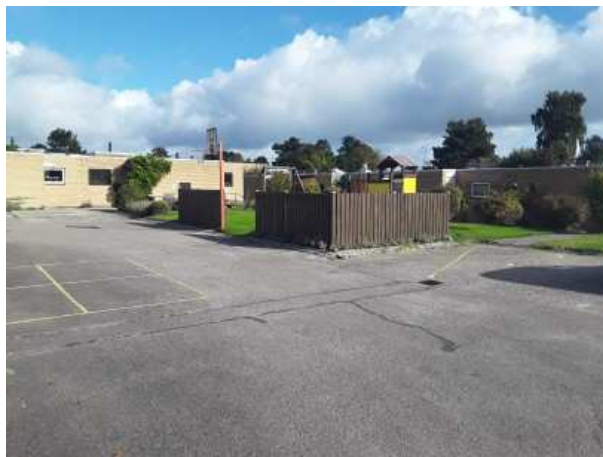
1 Foto 1

Oversigtsbillede. Gård 14.

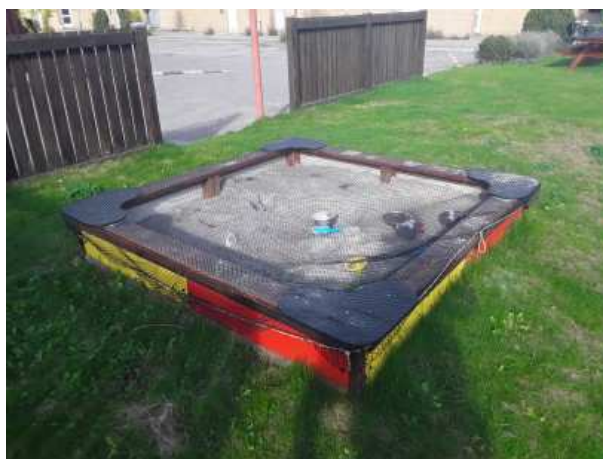
2 Foto 2

Der er ikke registreret afvigelser d.d.

3

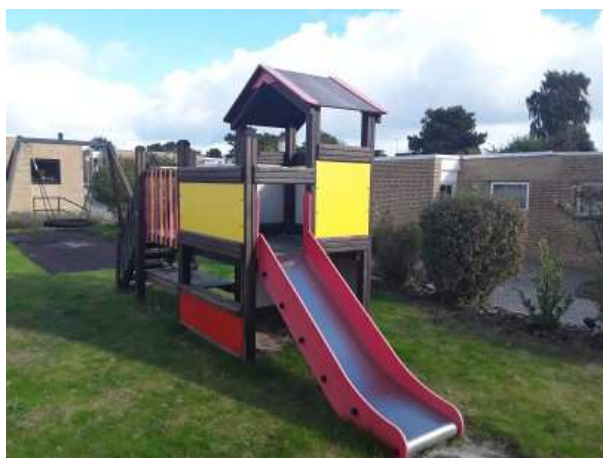
3 Foto 3

Der er ikke registreret afvigelser d.d.

3

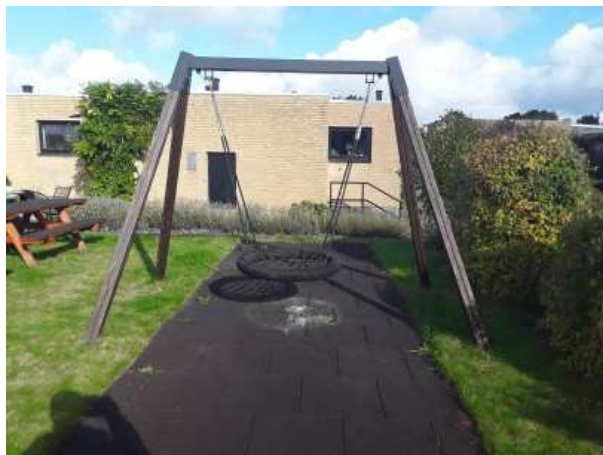
4 Foto 4

3

Der er ikke registreret afvigelser d.d.

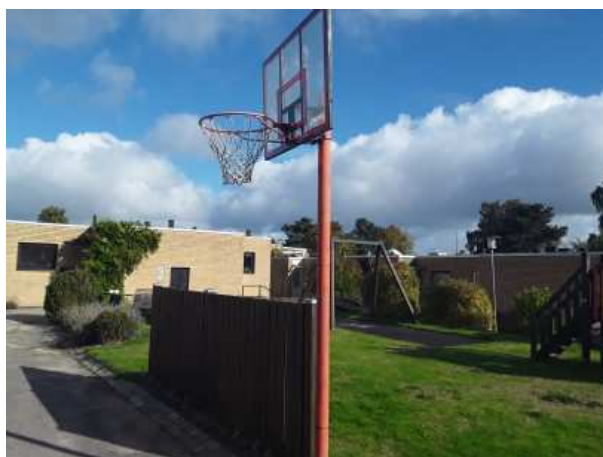
5 Foto 5

3

Der er ikke registreret afvigelser d.d.

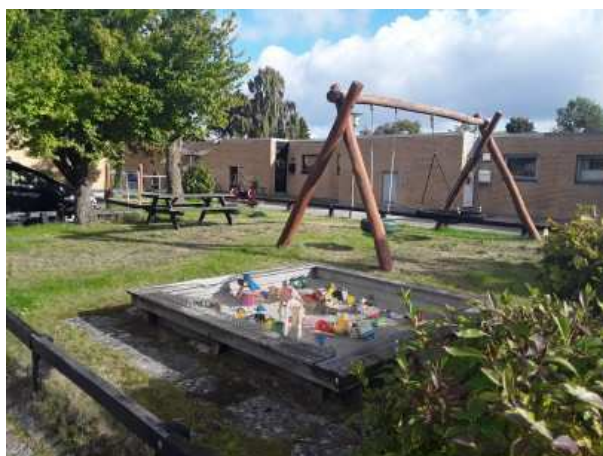
6 Foto 6

Oversigtsbillede. Gård 15.

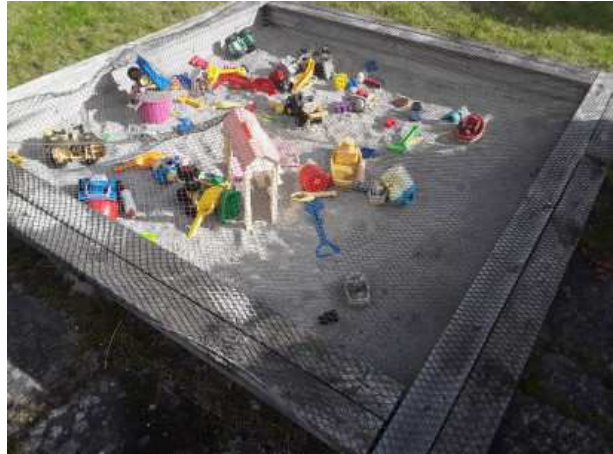
7 Foto 7

3

Der er ikke registreret afvigelser d.d.

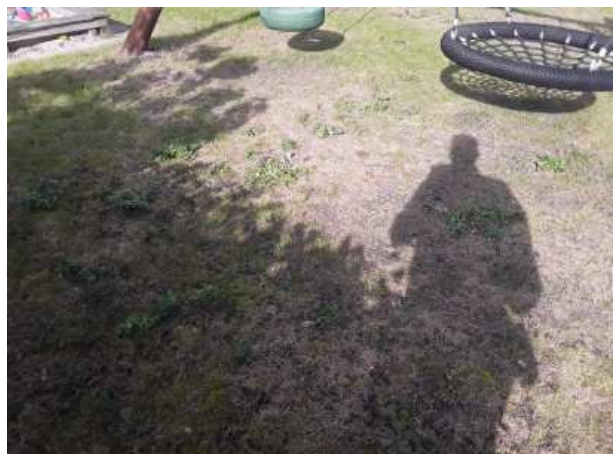
9 Foto 9

1

Gummimåtterne er ikke vedligeholdte og vurderes ikke at overholde standardens krav til eftergivende egenskaber. Gummimåtternes huller skal være rene for materiale, og bør derfor løftes og renses.

DS/EN 1176 Del 1 pkt. 4.2.8.5.2

Støddabsorberende legepladsunderlag

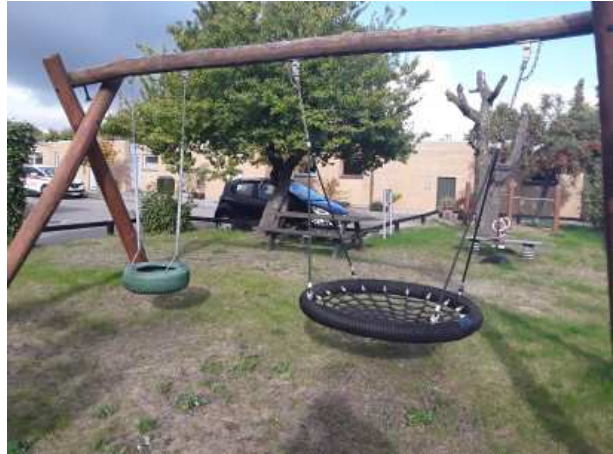
10 Foto 10

1

Flerbrugergynger må ikke sidde i samme overligger som andre gynger.

Et gyngefag, der indeholder et gruppegyngesæde, må ikke indeholde andre sæder.

4.4.1 Mindste afstand mellem gyngesæder

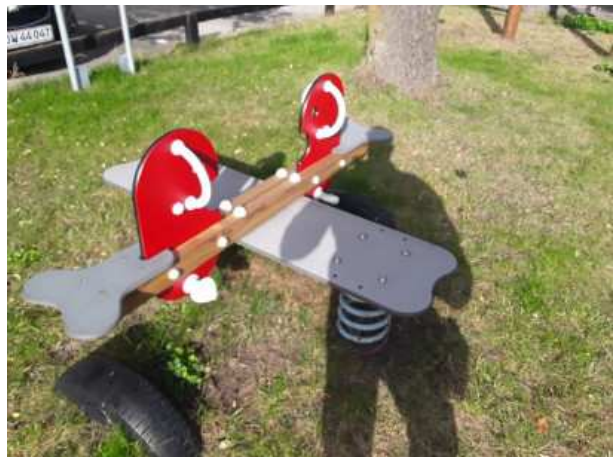
11 Foto 11

3

Der er ikke registreret afvigelser d.d.

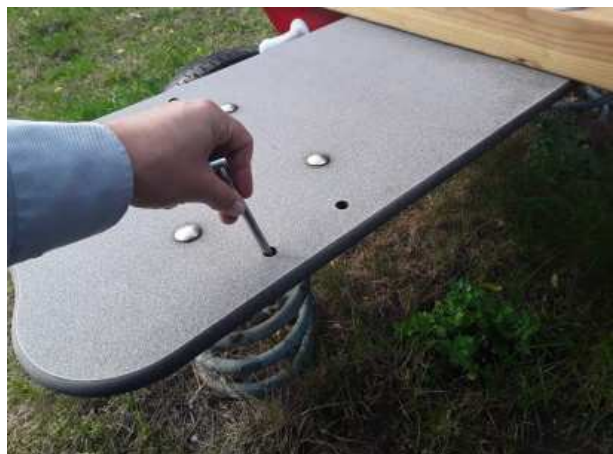
12 Foto 12

1

Der er registreret fingerklemfælder. Ved højder over 100 cm over et potentielt stødområde, eller hvor brugeren er udsat for en tvungen bevægelse, skal huller og åbninger ikke have en diameter imellem 8-25 mm.

DS/EN 1176 del 1 pkt. 4.2.7.6 Fastklemning af fingre

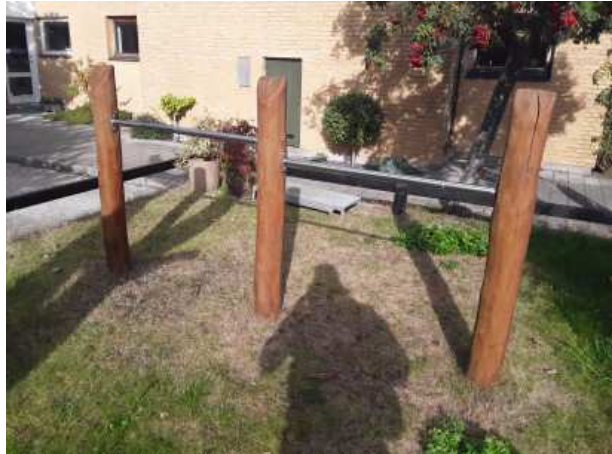
13 Foto 13

3

Der er ikke registreret afvigelser d.d.

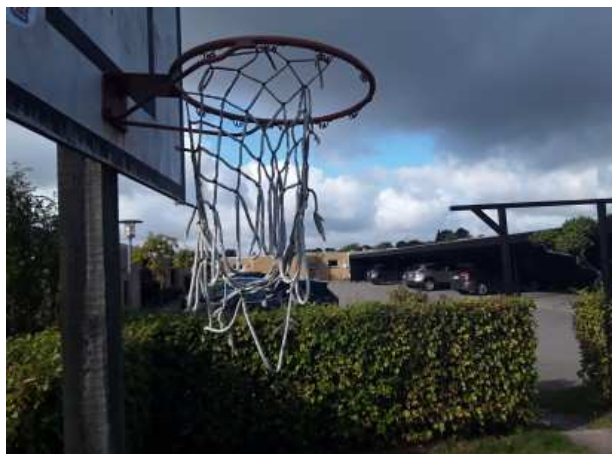
15 Foto 15

2

Denne del er slidt.

DS/EN 1176 del 7 pkt. 7.1 Rutinemæssig vedligeholdelse
