## Hovedinspektion Fasanvænget gård 1 til og med 13.

Grf. Fasanvænget  
Fasanvænget 402  
2980 Kokkedal

07 okt 2022

HOVEDINSPEKTION

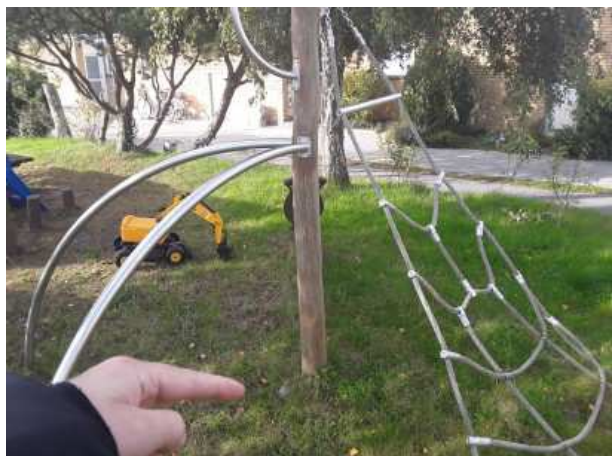
3 Foto 3

Underlaget er ikke etableret korrekt, og vurderes derfor ikke at overholde standardens krav til støddæmpning.

DS/EN 1176 del 1 pkt. 4.2.8.5.2  
Støddæmpende legepladsunderlag.

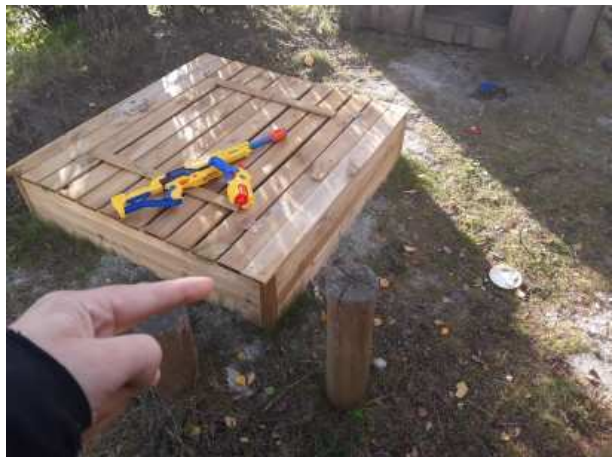
5 Foto 5

Der er ikke etableret et korrekt faldrum.

Faldrummets udstrækning bør være mindst 150 cm, målt fra redskabets yderste hævede del.

DS/EN 1176 del 1 pkt. 4.2.8.2.5  
Faldrummets udstrækning.

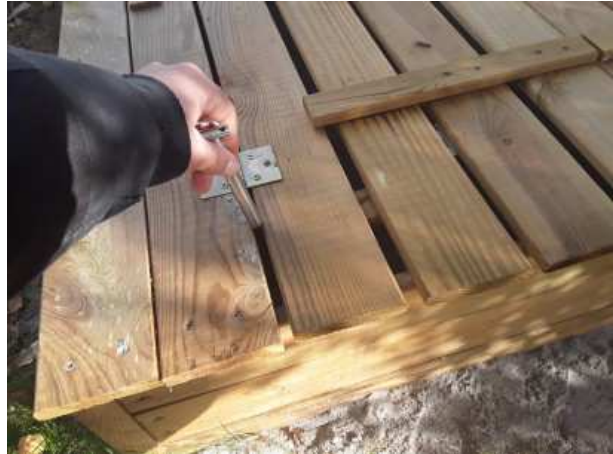
7 Foto 7

Der må ikke være klemfælder imellem redskabets stationære og/eller bevægelige dele.

DS/EN 1176 del 1 pkt. 4.2.6 Bevægelige dele

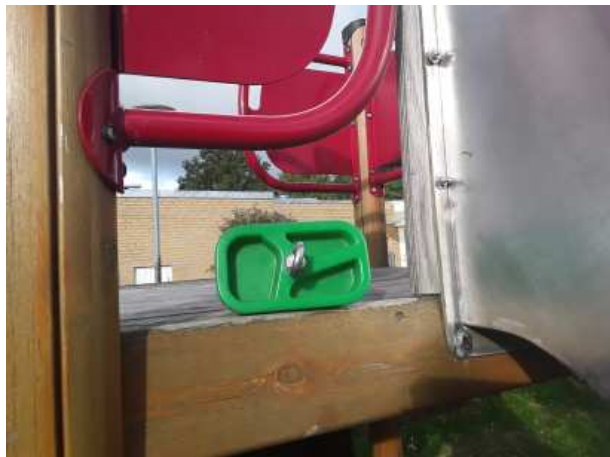
20 Foto 20

Her er der en hovedklemfælde, dvs. en åbning mellem 8,9-23 cm, ved en faldhøjde på over 60 cm.

DS/EN 1176 del 1 pkt. 4.2.7.2 Fastklemning af hoved og hals + Annex D pkt. D 2.1 Lukkede åbninger

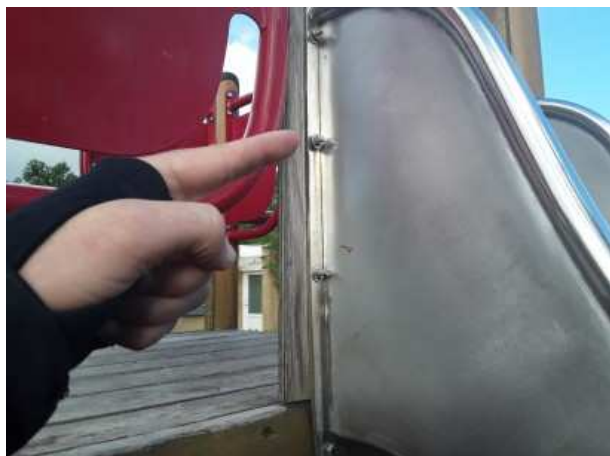
21 Foto 21

Denne del af redskabet er løs.

DS/EN 1176 del 7 pkt. 7.1 Rutinemæssig vedligeholdelse

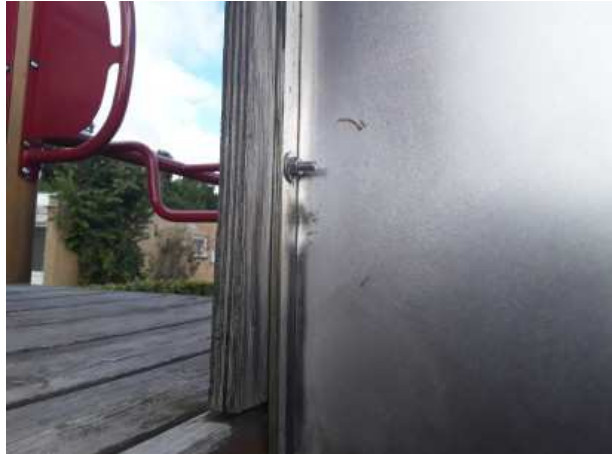
22 Foto 22

Der mangler korrekt afskærmning af enkelte bolte.

Der må ikke være skarpe kanter, udstikkende bolte, skruer eller gevind i nogen tilgængelig del af redskabet. Disse skal være passende dækket, afskåret eller afrundet.

DS/EN 1176 del 1 pkt. 4.2.5 Redskabers finish

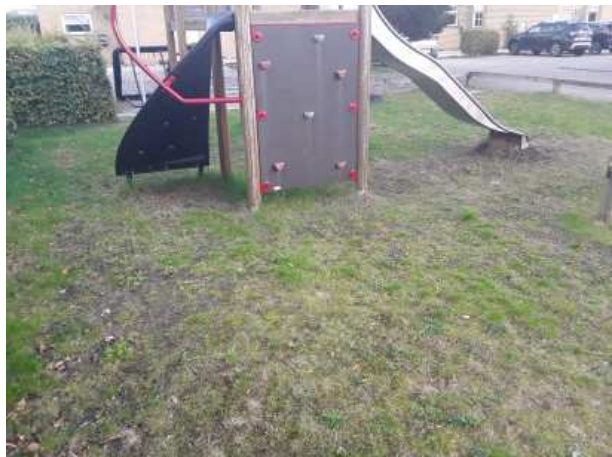
23 Foto 23

Gummimåtterne er ikke vedligeholdt og vurderes ikke at overholde standardens krav til eftergivende egenskaber. Gummimåtternes huller skal være rene for materiale, og bør derfor løftes og renses.

DS/EN 1176 Del 1 pkt. 4.2.8.5.2  
Stødabsorberende legepladsunderlag

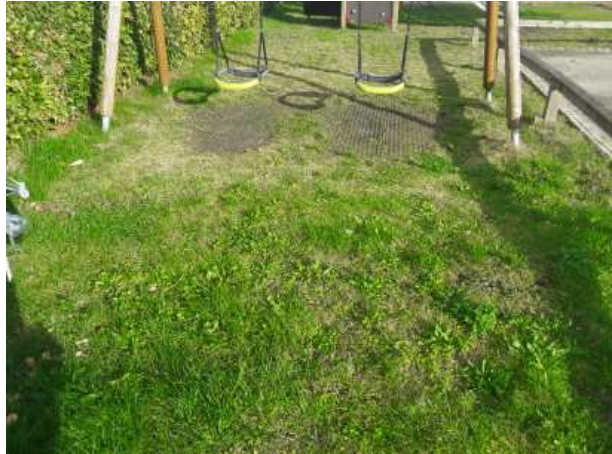
25 Foto 25

Gummimåtterne er ikke vedligeholdt og vurderes ikke at overholde standardens krav til eftergivende egenskaber. Gummimåtternes huller skal være rene for materiale, og bør derfor løftes og renses.

DS/EN 1176 Del 1 pkt. 4.2.8.5.2  
Stødabsorberende legepladsunderlag

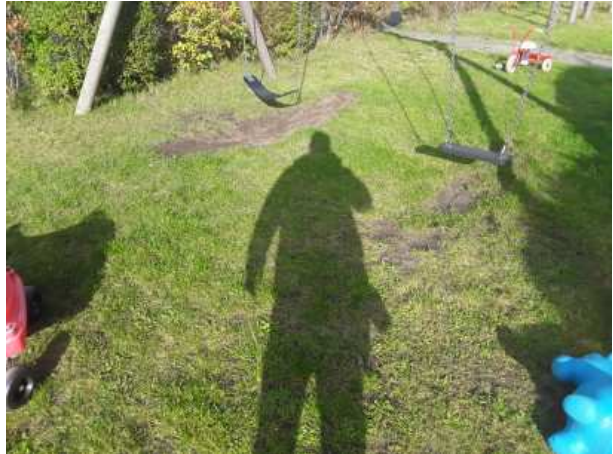
46 Foto 46

Underlaget er ikke etableret korrekt, og vurderes derfor ikke at overholde standardens krav til støddæmpning.

DS/EN 1176 del 1 pkt. 4.2.8.5.2  
Støddabsorberende legepladsunderlag.

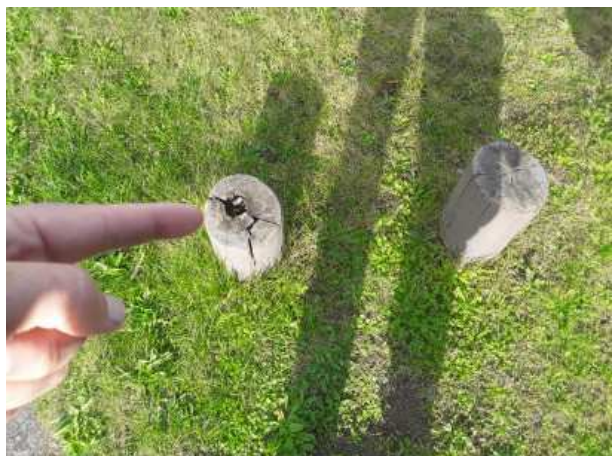
48 Foto 48

Der er fremskredent råd i denne del af redskabet.

DS/EN 1176 del 7 pkt. 7.2 Korrigerende vedligeholdelse

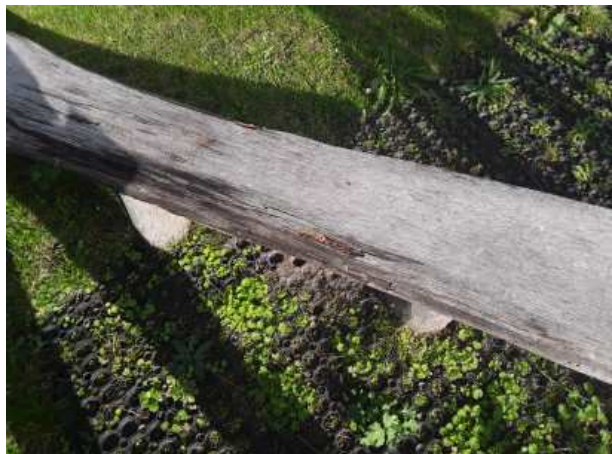
54 Foto 54

Der er begyndende råd flere steder.

DS/EN 1176 del 7 pkt. 7.1 Rutinemæssig vedligeholdelse.

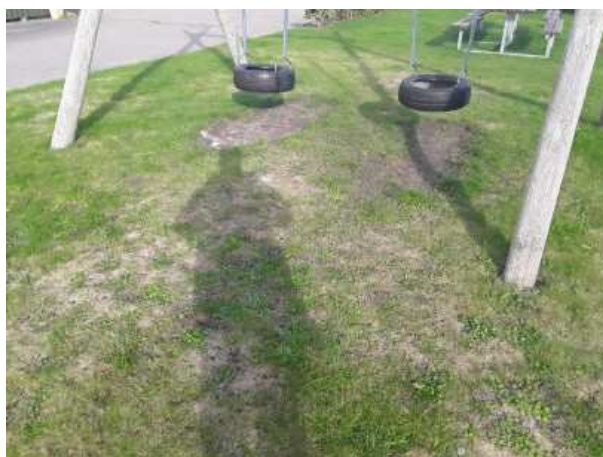
56 Foto 56

Underlaget er ikke etableret korrekt, og vurderes derfor ikke at overholde standardens krav til støddæmpning.

DS/EN 1176 del 1 pkt. 4.2.8.5.2

Støddabsorberende legepladsunderlag.

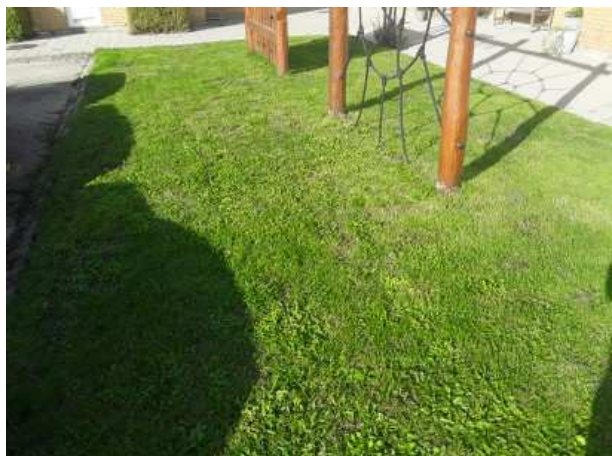
60 Foto 60

Gummimåtterne er ikke vedligeholdt og vurderes ikke at overholde standardens krav til eftergivende egenskaber. Gummimåtternes huller skal være rene for materiale, og bør derfor løftes og renses.

DS/EN 1176 Del 1 pkt. 4.2.8.5.2

Stødabsorberende legepladsunderlag

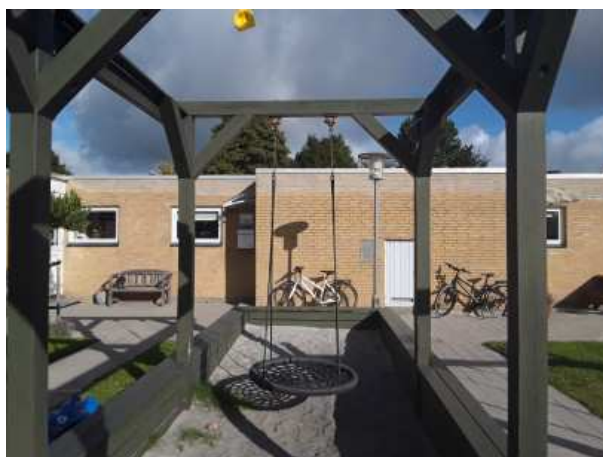
62 Foto 62

Afstanden imellem de øverste ophæng bør være mindst 5 % af kædens længde + afstanden målt imellem beslagene nede ved sædet.

Dette for at give gyngen sideværts stabilitet.

DS/EN 1176 del 2 pkt. 4.4.2 Gyngers sideværts stabilitet

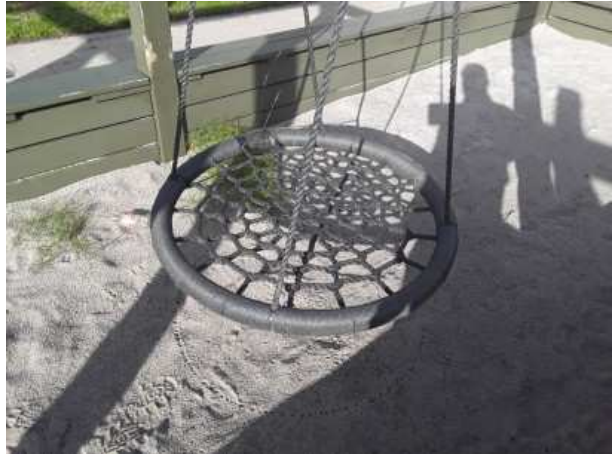
64 Foto 64

Dette redskab er godkendt efter EN71 som er standarden for privat legetøj i private haver.

DS/EN1176 del 1 Pkt. 1  
Anvendelsesområde

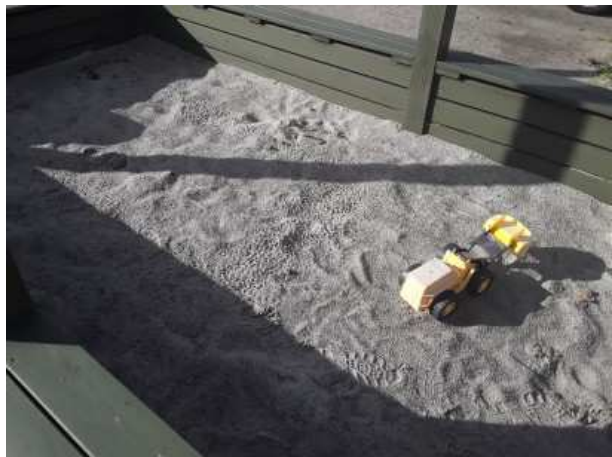
65 Foto 65

Området er fyldt med dyreekskrementer. Disse bør fjernes snarest.

DS/EN 1176 del 1 pkt. 4.1.6 Farlige stoffer

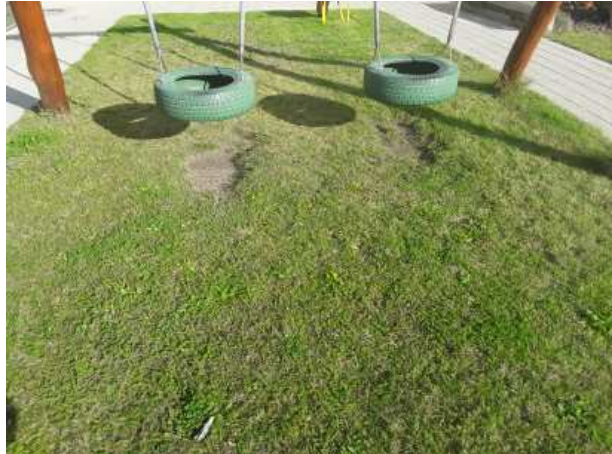
67 Foto 67

Underlaget er ikke etableret korrekt, og vurderes derfor ikke at overholde standardens krav til støddæmpning.

DS/EN 1176 del 1 pkt. 4.2.8.5.2  
Støddabsorberende legepladsunderlag.

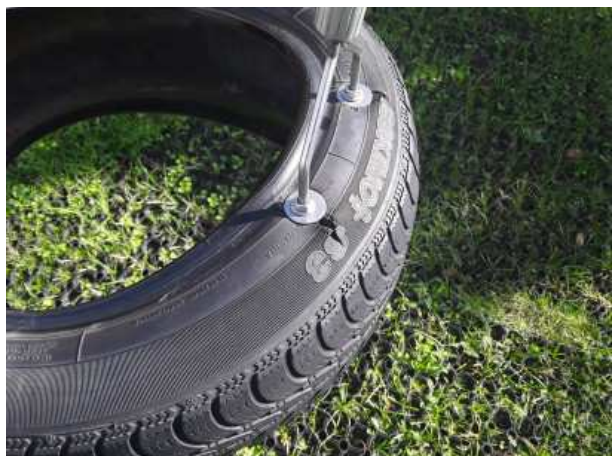
72 Foto 72

Denne del er slidt.

DS/EN 1176 del 7 pkt. 7.1 Rutinemæssig vedligeholdelse

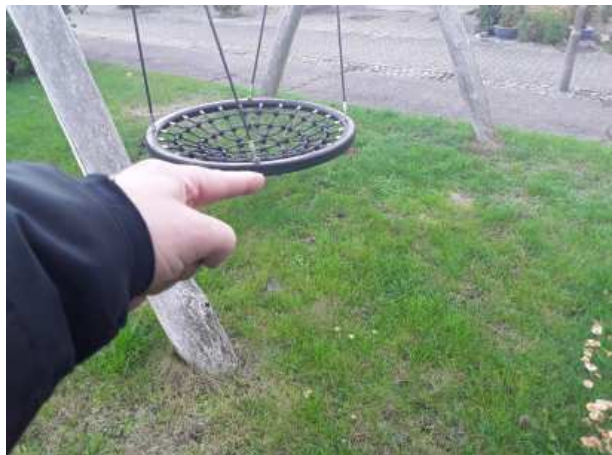
86 Foto 86

Redegynger skal have en minimums frihøjde på 40 cm målt til plant underlag, her er det krav ikke opfyldt.

DS/EN 1176 del 2 pkt. 4.2. frihøjde

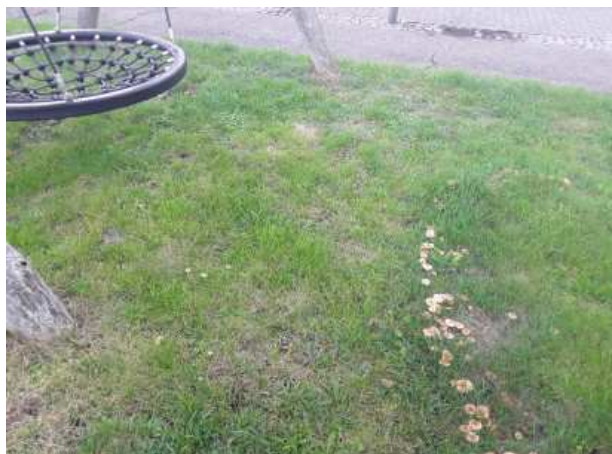
87 Foto 87

Underlaget er ikke etableret korrekt, og vurderes derfor ikke at overholde standardens krav til støddæmpning.

DS/EN 1176 del 1 pkt. 4.2.8.5.2

Støddabsorberende legepladsunderlag.
