Rapport vedr:

## Gård 13

Grf. Fasanvænget  
Fasanvænget 402  
2980 Kokkedal

Hovedinspektion 20 billeder

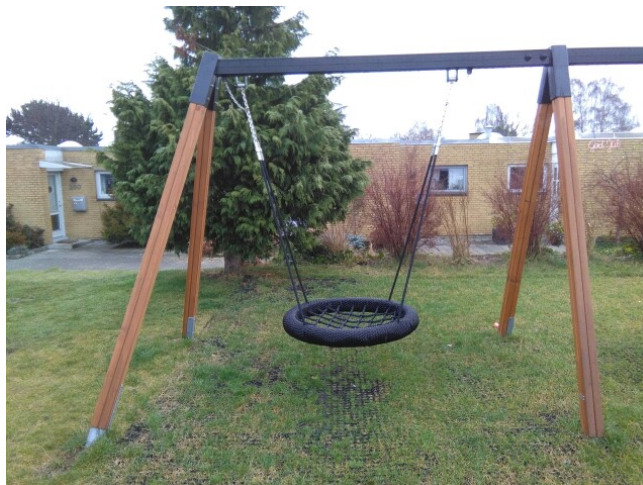
1 Foto 1

3

Følgende standarder er benyttet ved inspektionen af dette redskab.

DS/EN 1176 del 1. Generelt

DS/EN 1176 del 2. Gynger

DS/EN 1176 del 7. Vedligehold

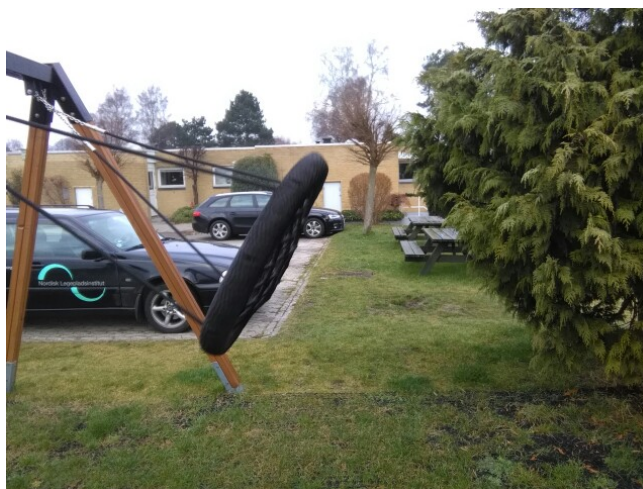
2 Foto 2

2

Der er ikke etableret et tilstrækkeligt stort stødområde.

Gyngens stødområde skal være: afstanden fra sædet op til overliggeren ganget med  $0,867 + 225$  cm, med den nuværende overgang til terræn. Afstanden skal være i begge bevægelsesretninger. Målene er gyldige ved korrekt frihøjde for sæderne.

DS/EN 1176 del 2 pkt. 4.10.2 Faldrummets udstrækning + fig. 8 Krav til.... og fig. 9 Eksempel på..

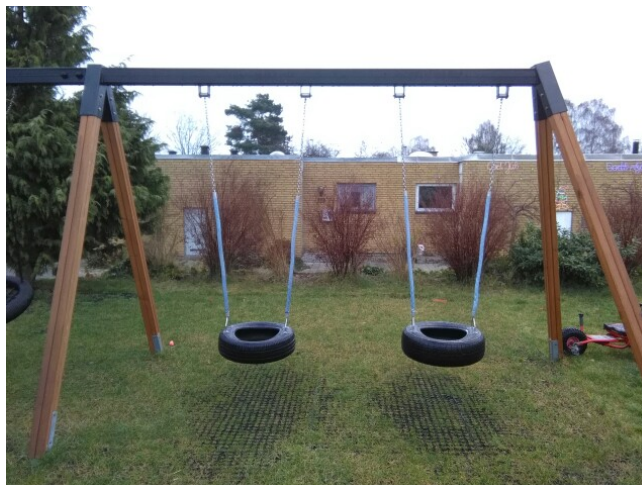
3 Foto 3

3

Følgende standarder er benyttet ved inspektionen af dette redskab.

DS/EN 1176 del 1. Generelt

DS/EN 1176 del 2. Gynger

DS/EN 1176 del 7. Vedligehold

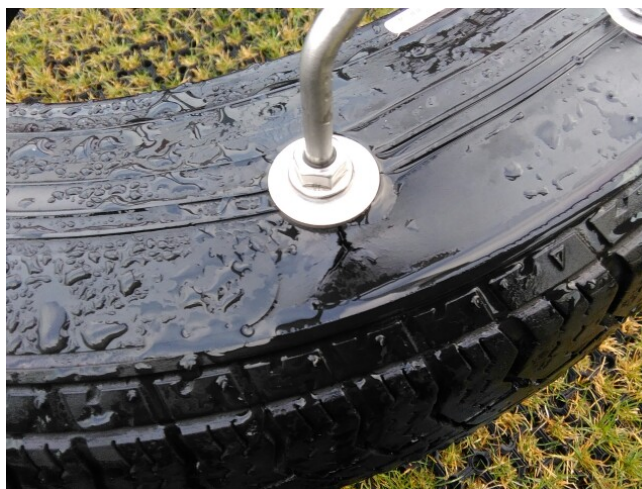
4 Foto 4

2

Gyngesædet er ved at være defekt.

DS/EN 1176 del.7 Pkt. 8.2.7. Korrigerende vedligeholdelse

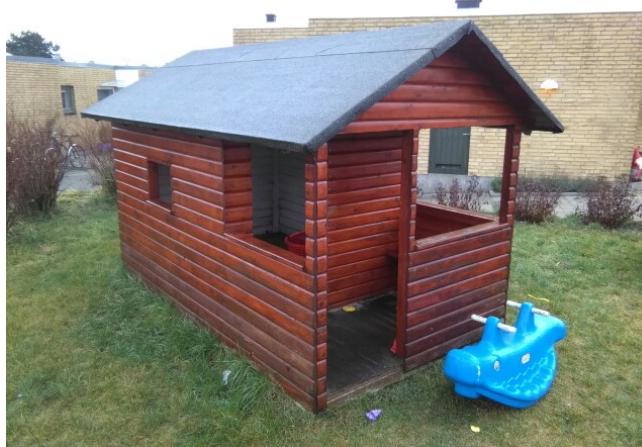
5 Foto 5

3

Følgende standarder er benyttet ved inspektionen af dette redskab.

DS/EN 1176 del 1. Generelt  
DS/EN 1176 del 7. Vedligehold
