Rapport vedr:

## Gård 3

Grf. Fasanvænget  
Fasanvænget 402  
2980 Kokkedal

Hovedinspektion 20 billeder

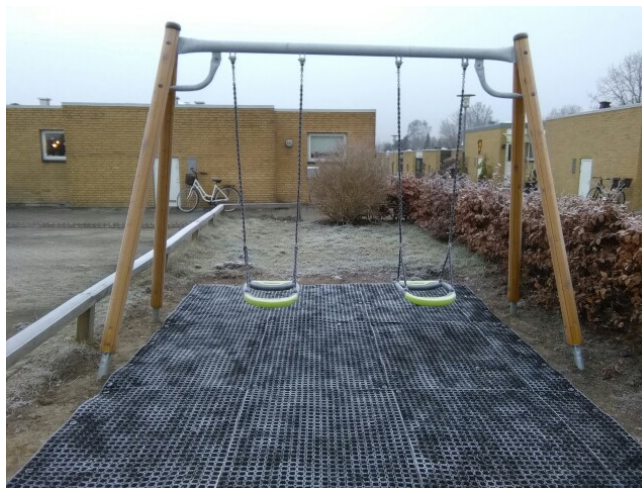
1 Foto 1

3

DS/EN 1176 del 1. Generelt  
DS/EN 1176 del 2. Gynger  
DS/EN 1176 del 7. Vedligehold

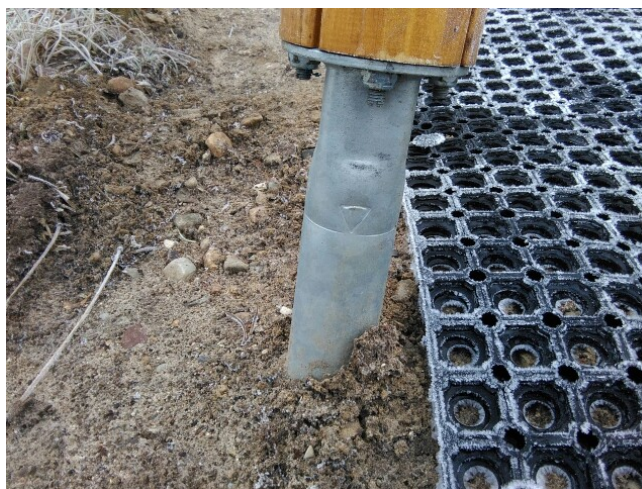
2 Foto 2

2

Redskabet står for højt da niveau-nul mærket er synligt en del over færdigt terræn.

Fejlen skyldes sandsynligvis en manglende vedligeholdelse af faldunderlaget.

DS/EN 1176 del 7 pkt. 8.2.6 Rutinemæssig vedligeholdelse.

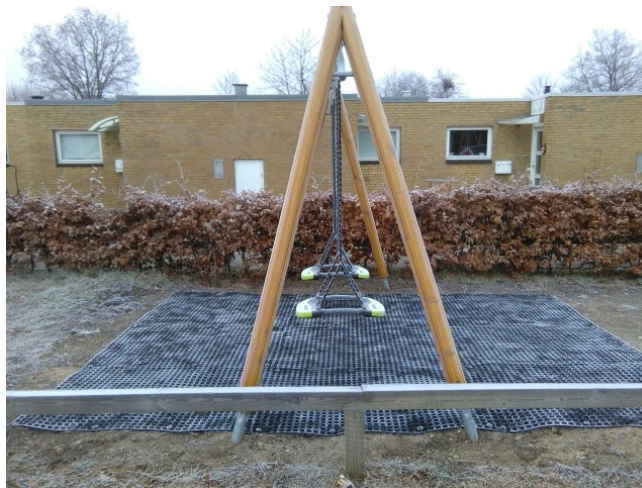
3 Foto 3

2

Der er ikke etableret et tilstrækkeligt stort stødområde.  
Gyngens stødområde skal være: afstanden fra sædet op til overliggeren ganget med  $0,867 + 225$  cm, med den nuværende overgang til terræn. Afstanden skal være i begge bevægelsesretninger. Målene er gyldige ved korrekt frihøjde for sæderne.

DS/EN 1176 del 2 pkt. 4.10.2 Faldrummets udstrækning + fig. 8 Krav til.... og fig. 9 Eksempel på..

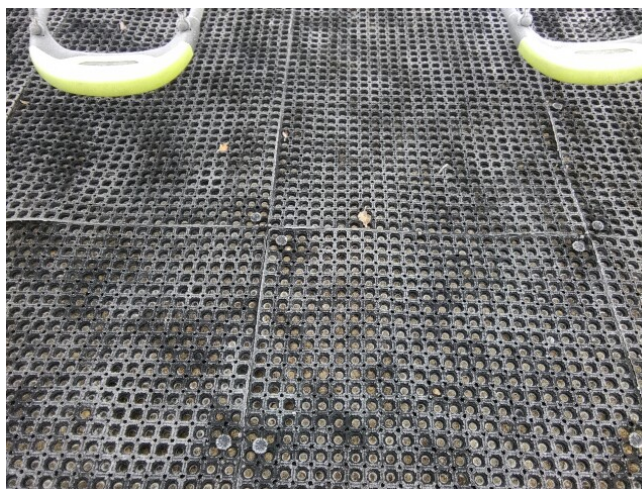
4 Foto 4

2

Underlaget er hårdt og vurderes ikke at overholde standardens krav til støddæmpning.  
Det anbefales at der udføres en droptest, for at fastslå om underlaget skal udskiftes.

DS/EN 1176 del 1 pkt. 4.2.8.5.2  
Stødabsorberende legepladsunderlag.

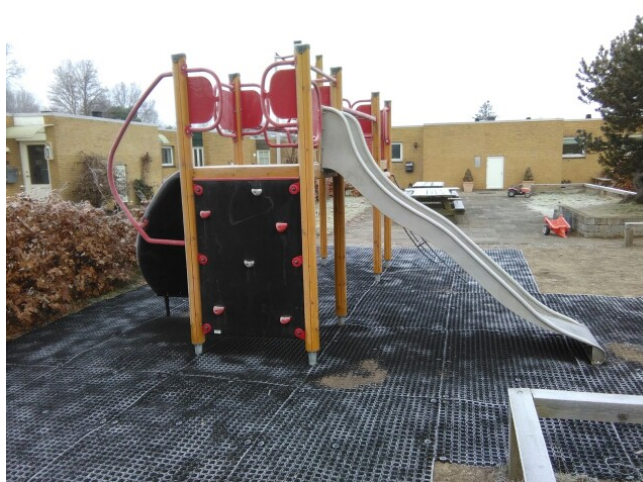
5 Foto 5

3

DS/EN 1176 del 1. Generelt

DS/EN 1176 del 3. Rutschebaner

DS/EN 1176 del 7. Vedligehold

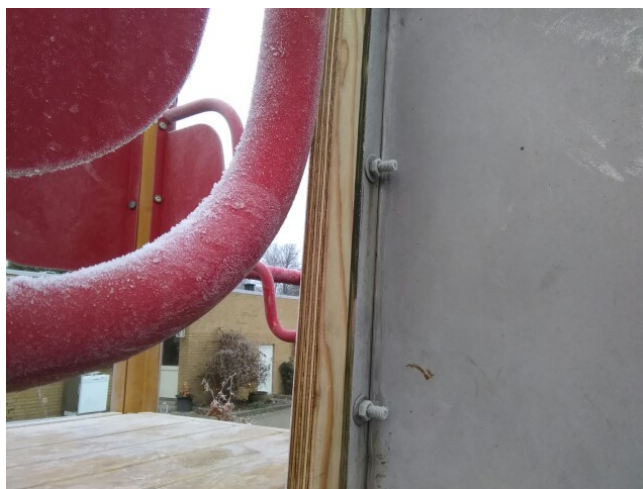
6 Foto 6

2

Der er udstikkende gevind-ender.  
Der må ikke være skarpe kanter,  
udstikkende bolte, skruer eller gevind i  
nogen tilgængelig del af redskabet.  
Disse skal være passende dækket, afskåret  
eller afrundet.

DS/EN 1176 del 1 pkt. 4.2.5 Redskabers  
finish

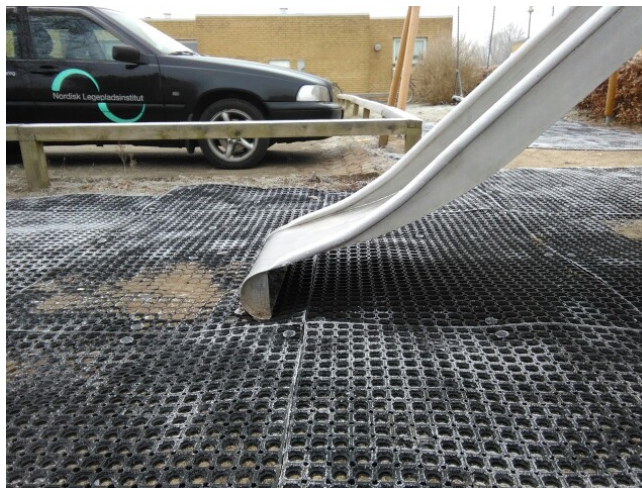
7 Foto 7

2

Udløbsområdet er ikke korrekt.

Udløbsområdet skal have en hældning på max 10 grader fremadrettet og være mindst 50 cm langt.

DS/EN 1176 del 3 pkt. 4.5 Udløbsområde

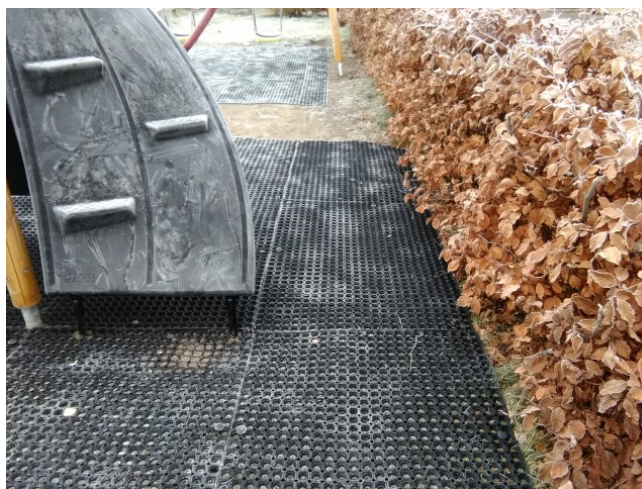
8 Foto 8

2

Der er ikke etableret et korrekt faldrum.

Faldrummets udstrækning bør være mindst 150 cm, målt fra redskabets yderste hævede del.

DS/EN 1176 del 1 pkt. 4.2.8.3 Faldrummets udstrækning.

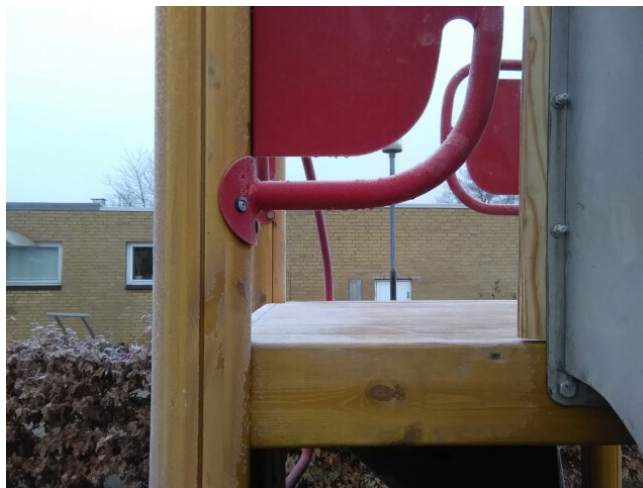
9 Foto 9

0

Her er der en hovedklemfælde, dvs. en åbning mellem 8,9-23 cm, ved en faldhøjde på over 60 cm.

DS/EN 1176 del 1 pkt. 4.2.7.2 Fastklemning af hoved og hals + Anneks D pkt. D 2.1 Lukkede åbninger

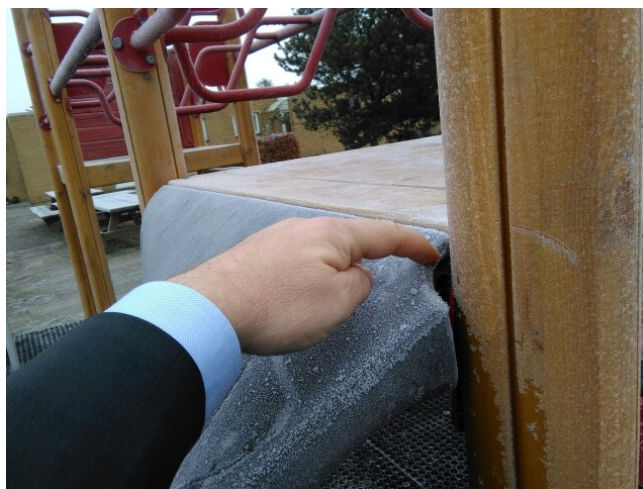
10 Foto 10

1

Der er registreret fingerklemfælder. Ved højder over 100 cm eller hvor brugeren er udsat for en tvungen bevægelse skal åbninger og konstruktionshuller ikke have en diameter mellem 8-25 mm.

DS/EN 1176 del 1 pkt. 4.2.7.6 Fastklemning af fingre + Anneks D pkt. 4 Fastklemning af fingre

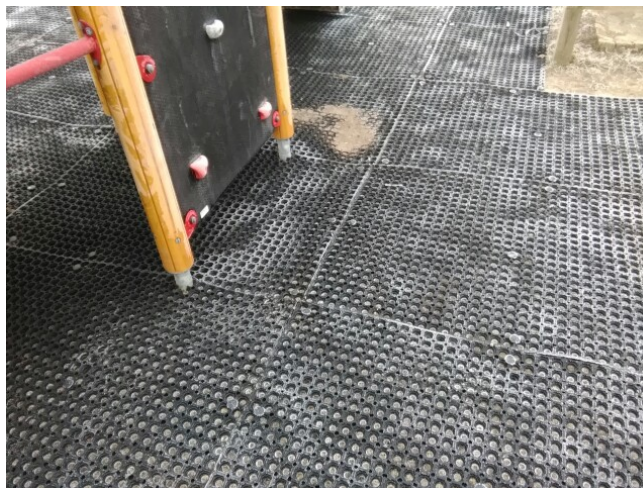
11 Foto 11

2

Underlaget er hårdt og vurderes ikke at overholde standardens krav til støddæmpning.  
Det anbefales at der udføres en droptest, for at fastslå om underlaget skal udskiftes.

DS/EN 1176 del 1 pkt. 4.2.8.5.2  
Stødabsorberende legepladsunderlag.
