INSPEKTIONSRAPPORT LEGEPLADS

Legepladserne i Gård 11 - 15
Fasanvænget
2980 Kokkedal

18. april 2011

KMC 2011-005

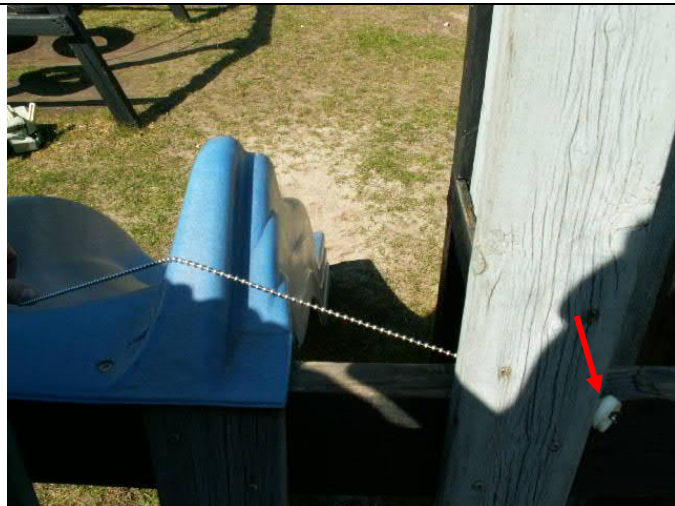
Foto 142

Der er risiko for kvælning, hvis eksempelvis en anoraksnor sætter sig fast i revnerne omkring rutschebanens siddeområde. Se også efterfølgende foto med eksempel, hvor snortesteren sætter sig fast.

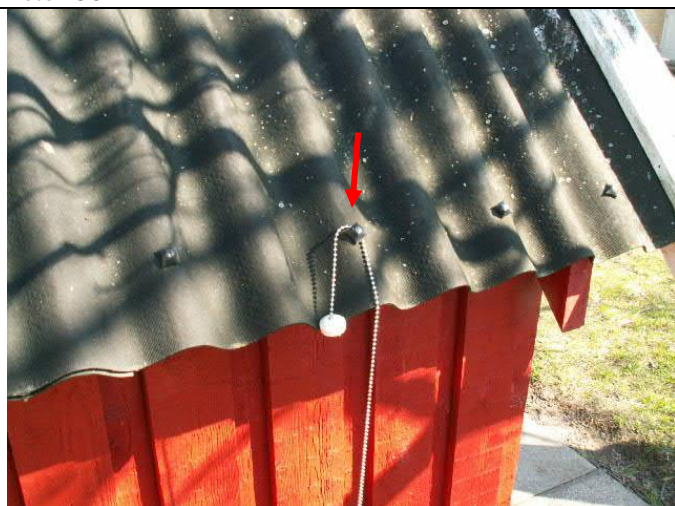
Foto 159

Der er revner og sprækker i tagkonstruktionen, og kommer et barn eksempelvis til at hænge fast i en anoraksnor her, er der risiko for kvælning. Det gælder flere steder på taget. Se også efterfølgende fotos.

DS/EN 1176-1 Pkt. 4.2.7.3 Fastklemning af tøj
 Anneks D 3.2.3 Tage
