INSPEKTIONSRAPPORT LEGEPLADS

Legepladserne i Gård 1 – 5
Fasanvænget
2980 Kokkedal

18. april 2011

KMC 2011-003

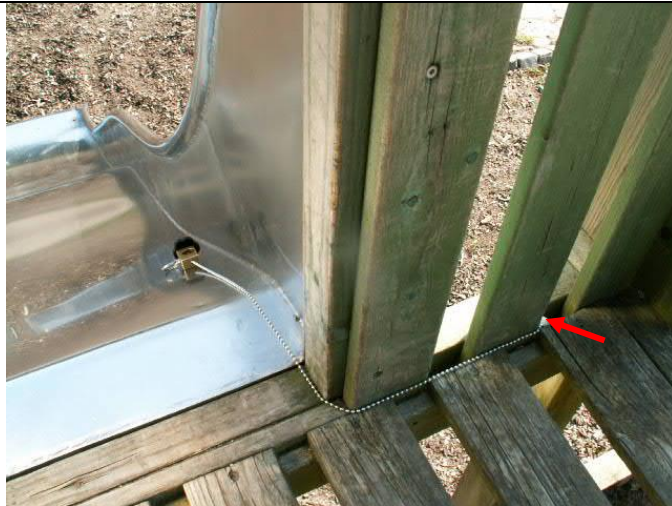
Foto 124

Der er risiko for kvælning, hvis eksempelvis en anoraksnor sætter sig fast i revnerne omkring rutschebanens siddeområde. Problemet opstår på begge sider af rutschebanen. Se også efterfølgende fotos med eksempler, hvor snortesteren sætter sig fast.
