INSPEKTIONSRAPPORT LEGEPLADS

Legepladserne i Gård 1 – 5
Fasanvænget
2980 Kokkedal

18. april 2011

KMC 2011-003

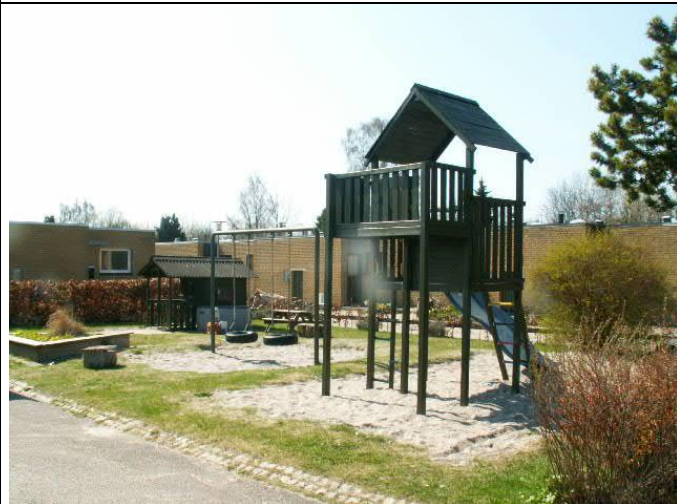
Foto 194

DS/EN 1177 Pkt. 4.2 Støddæmpning
 DS/EN 1176-1 Pkt. 4.2.8.4 Beskyttelse af brugere i faldrummet
 DS/EN 1176-1 Pkt. 4.2.8.1.3 Stødområdets dimensioner
 DS/EN 1176-1 Pkt. 4.2.8.3 Faldrummets udstrækning
