INSPEKTIONSRAPPORT LEGEPLADS

Legepladserne i Gård 6 - 10
Fasanvænget
2980 Kokkedal

18. april 2011

KMC 2011-004

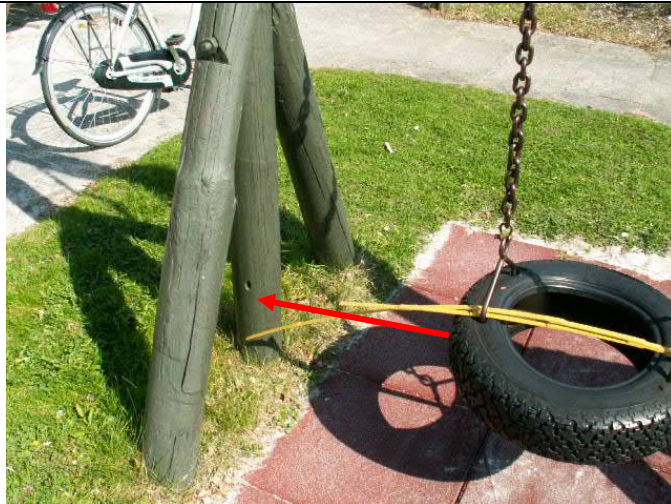
Foto 178

Børnene kan komme til skade, hvis de støder ind i stativet. Afstanden mellem gyngesæde og stativ er for lille. Afstanden skal her min. være 20 % af ophængets længde + 20 cm.
