Hovedinspektion Fasanvænget gård 14 og 15.

Grf. Fasanvænget
Fasanvænget 402
2980 Kokkedal

07 okt 2022

HOVEDINSPEKTION

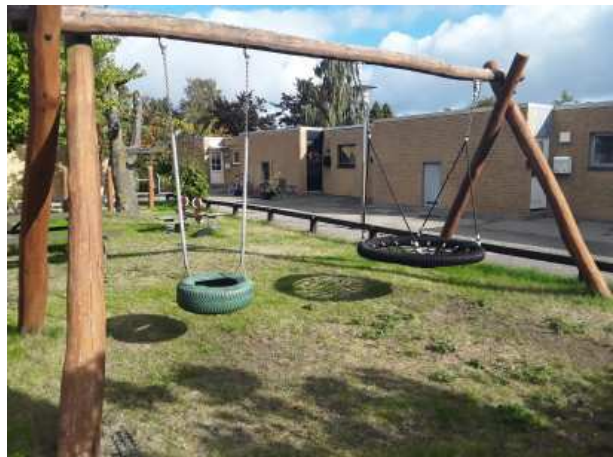
9 Foto 9

1

Gummimåtterne er ikke vedligeholdte og vurderes ikke at overholde standardens krav til eftergivende egenskaber. Gummimåtternes huller skal være rene for materiale, og bør derfor løftes og renses.

DS/EN 1176 Del 1 pkt. 4.2.8.5.2

Støddabsorberende legepladsunderlag
