INSPEKTIONSRAPPORT LEGEPLADS

Legepladserne i Gård 6 - 10
Fasanvænget
2980 Kokkedal

18. april 2011

KMC 2011-004

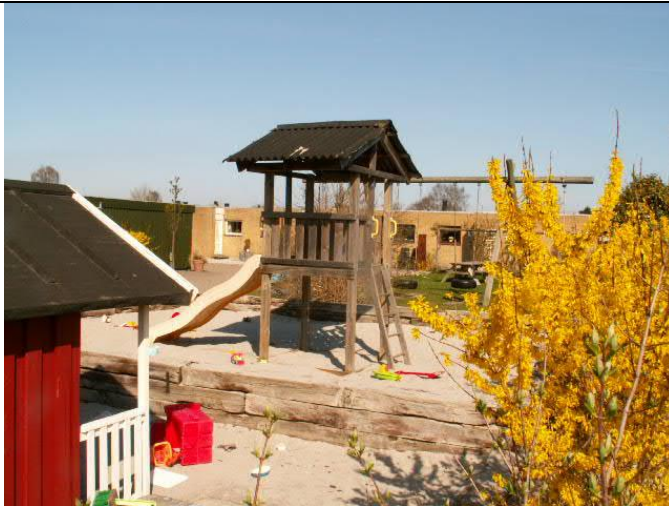
Foto 100

Fasanvænget Gård 8

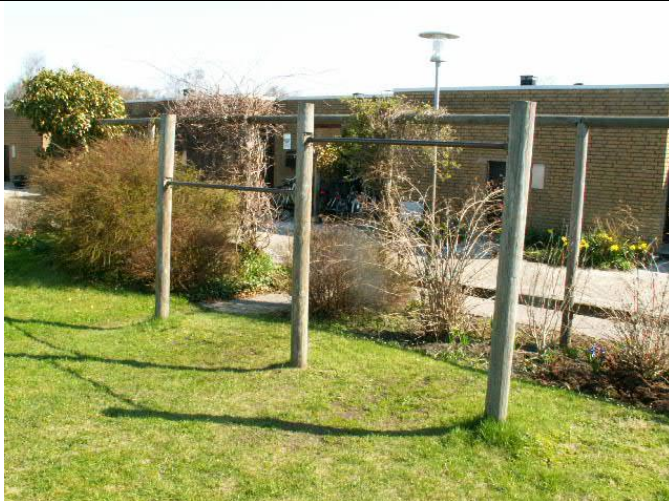
Foto 101

Der blev ved inspektionen ikke fundet en fyldestgørende mærkning af redskabet.

DS/EN 1176-1 Pkt. 7 Mærkning

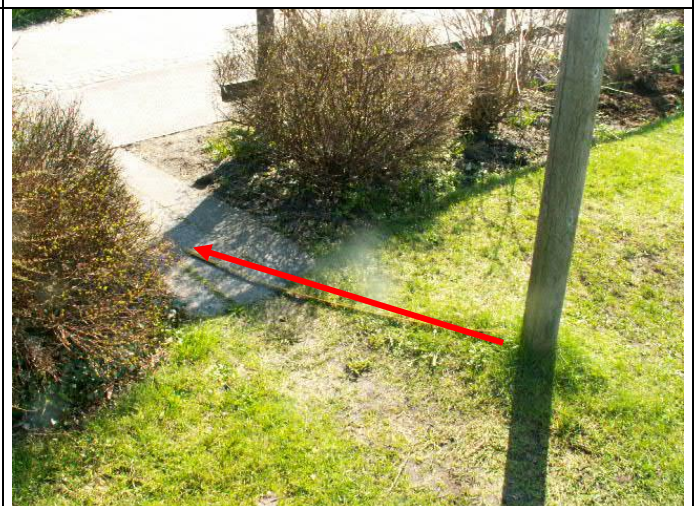
Foto 105

Børnene kan slå sig ved fald fra kolbøttestativet. Faldunderlaget vurderes at være for hårdt.

Udstrækningen af stødområdet beregnes efter faldhøjde/3 x 2 + 0,5 m, dog altid min. 1,5 m. Faldrummets udstrækning skal være min. 1,5 m.

DS/EN 1177 Pkt. 4.2 Støddæmpning

DS/EN 1176-1 Pkt. 4.2.8.4 Beskyttelse af brugere i faldrummet

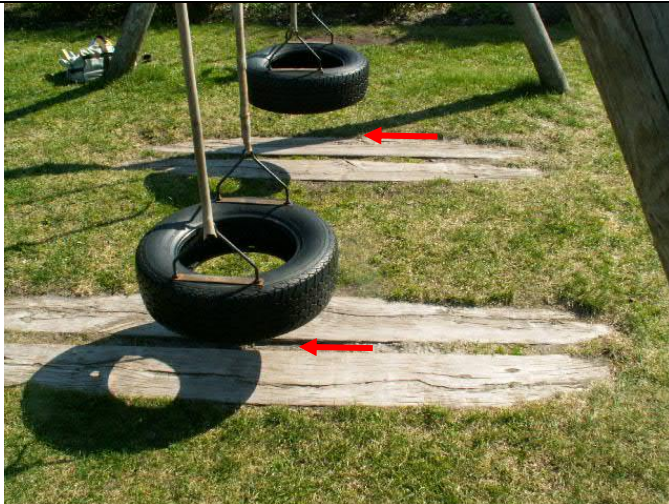
Foto 115

DS/EN 1176-2 Pkt. 4.2 Frihøjde h_2

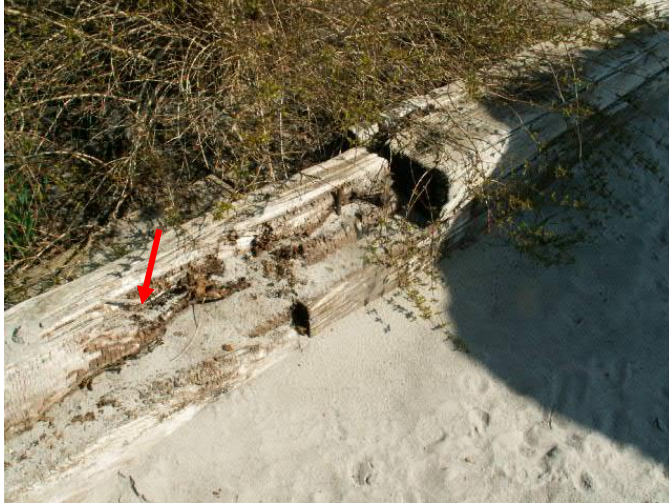
Foto 142

DS/EN 1176-1 Pkt. 4.2.5 Redskabers finish
DS/EN 1176-7 Pkt. 8.2.6 Rutinemæssig vedligeholdelse

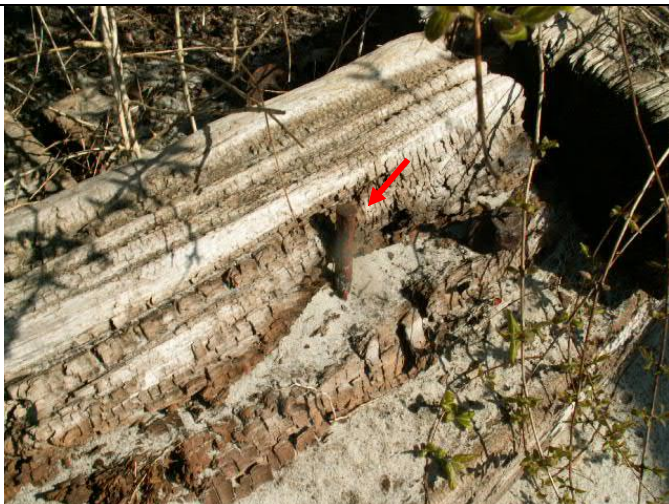
Foto 143

DS/EN 1176-1 Pkt. 4.2.5 Redskabers finish
DS/EN 1176-7 Pkt. 8.2.7 Korrigerende vedligeholdelse

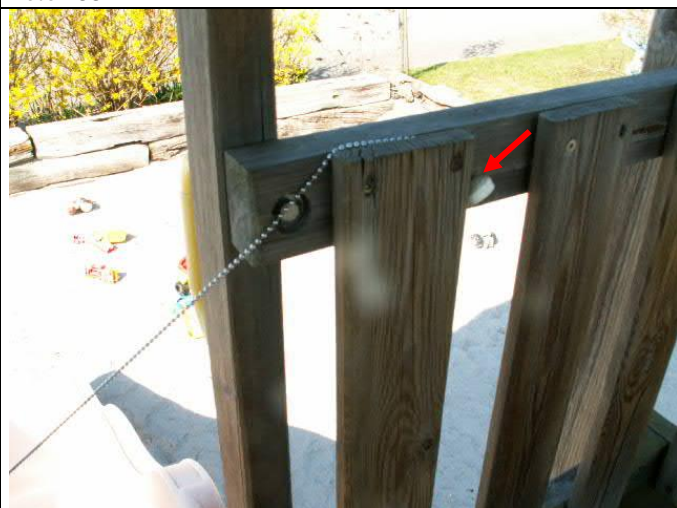
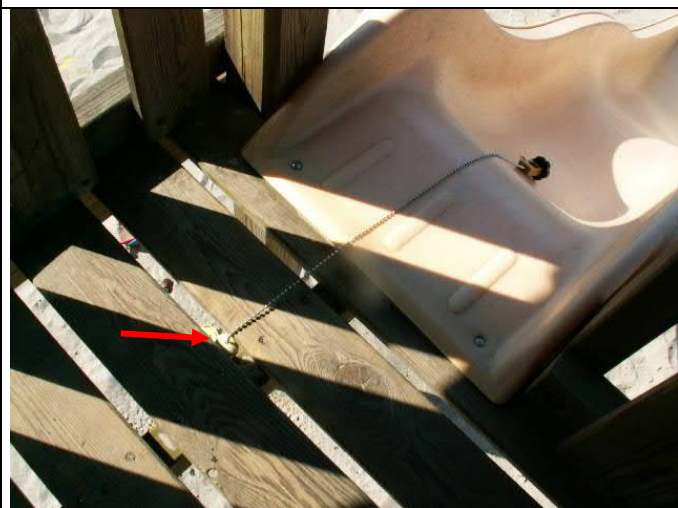
Foto 156

Der er risiko for kvælning, hvis eksempelvis en anoraksnor sætter sig fast i revnerne omkring rutschebanens siddeområde. Se også efterfølgende fotos med eksempler, hvor snortesteren sætter sig fast.

DS/EN 1176-1 Pkt. 4.2.7.3 Fastklemning af tøj
Anneks D 3.2.1 Rutschebaner

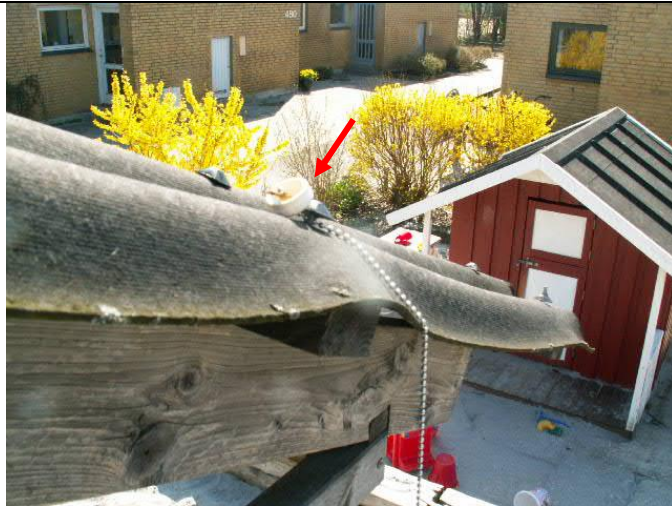
Foto 160

DS/EN 1176-1 Pkt. 4.2.7.3 Fastklemning af tøj
 Anneks D 3.2.3 Tage

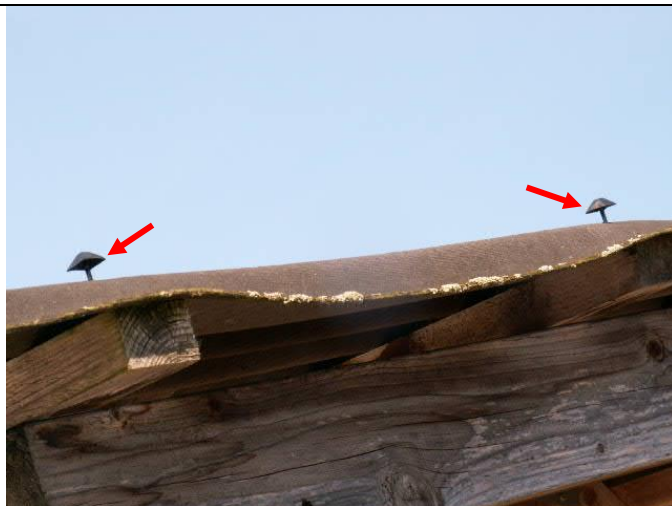
Foto 161

DS/EN 1176-1 Pkt. 4.2.5 Redskabers finish
 DS/EN 1176-7 Pkt. 8.2.6 Rutinemæssig vedligeholdelse

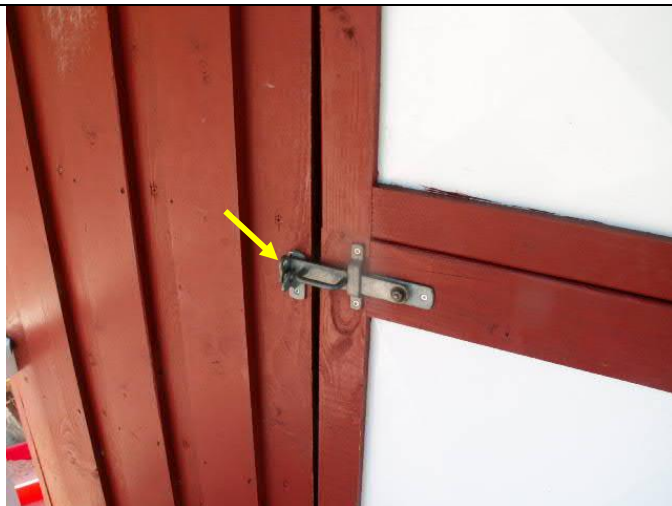
Foto 164

DS/EN 1176-1 Pkt. 4.2.3 Adgang for voksne

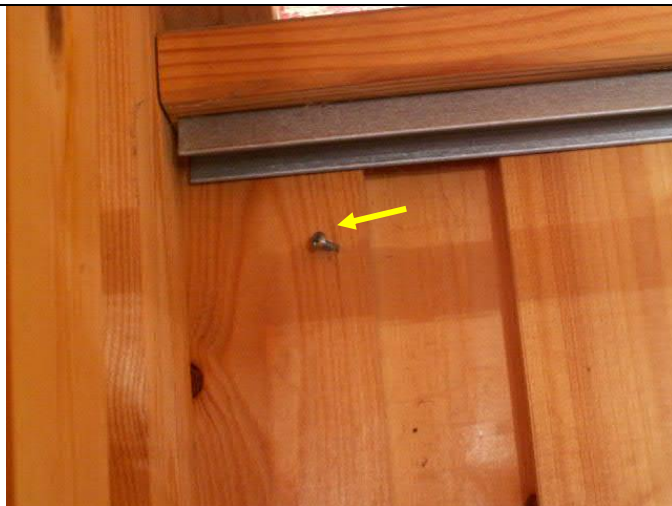
Foto 167

DS/EN 1176-1 Pkt. 4.2.5 Redskabers finish
DS/EN 1176-7 Pkt. 8.2.6 Rutinemæssig vedligeholdelse
