## Hovedinspektion Fasanvænget gård 1 til og med 13.

Grf. Fasanvænget  
Fasanvænget 402  
2980 Kokkedal

07 okt 2022

HOVEDINSPEKTION

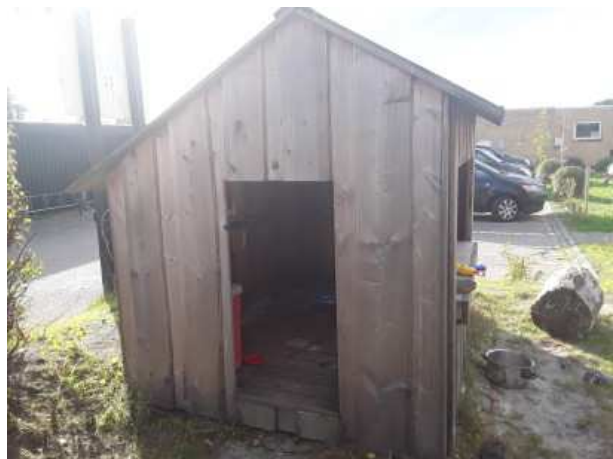
8 Foto 8

Der er ikke registreret afvigelser d.d.

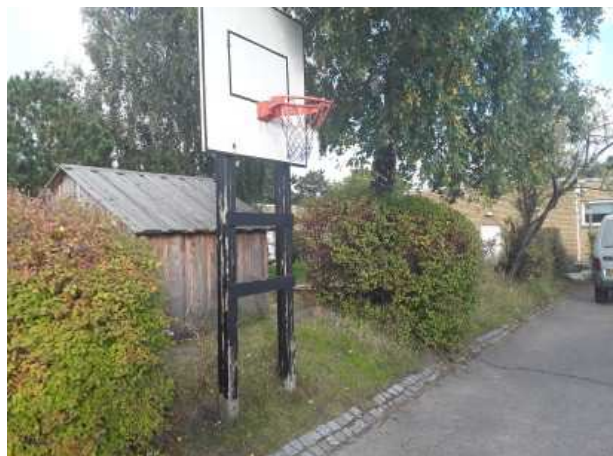
9 Foto 9

Der er ikke registreret afvigelser d.d.

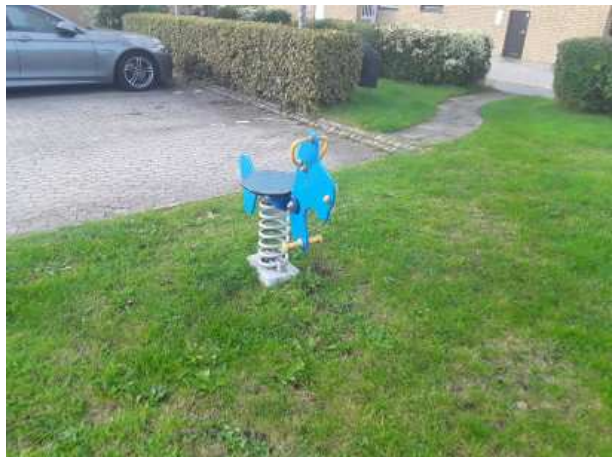
11 Foto 11

Der er ikke registreret afvigelser d.d.

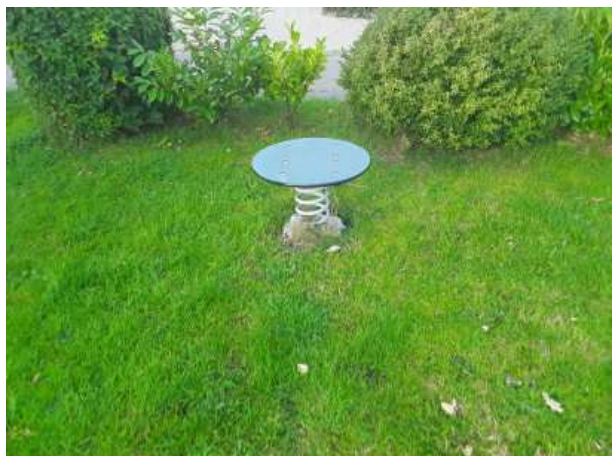
12 Foto 12

Der er ikke registreret afvigelser d.d.

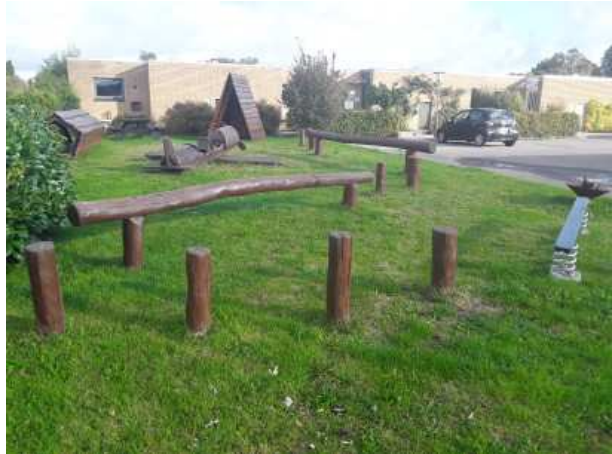
13 Foto 13

Der er ikke registreret afvigelser d.d.

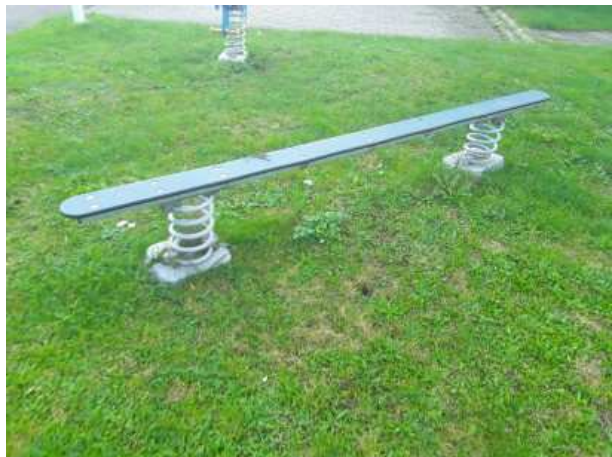
14 Foto 14

Der er ikke registreret afvigelser d.d.

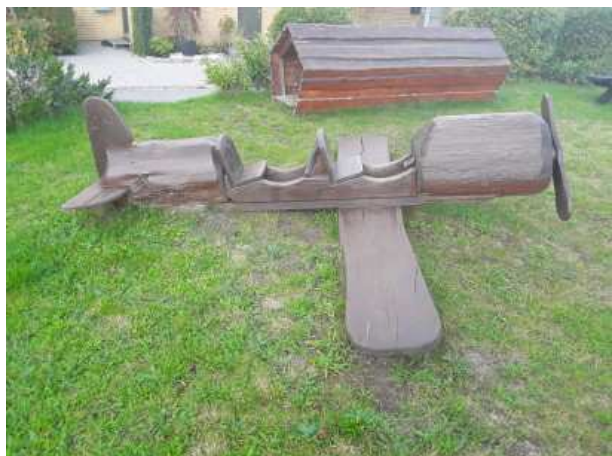
15 Foto 15

Der er ikke registreret afvigelser d.d.

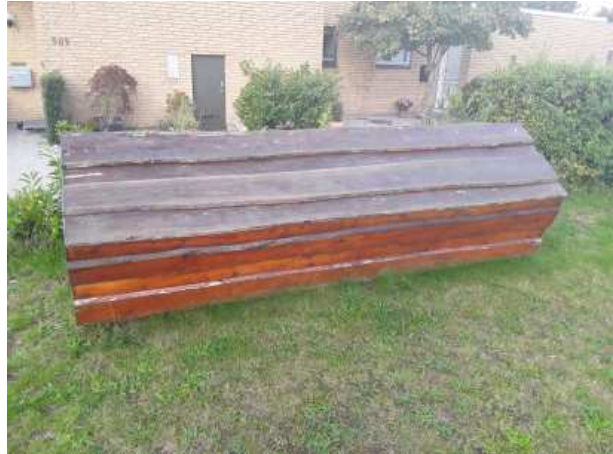
16 Foto 16

Der er ikke registreret afvigelser d.d.

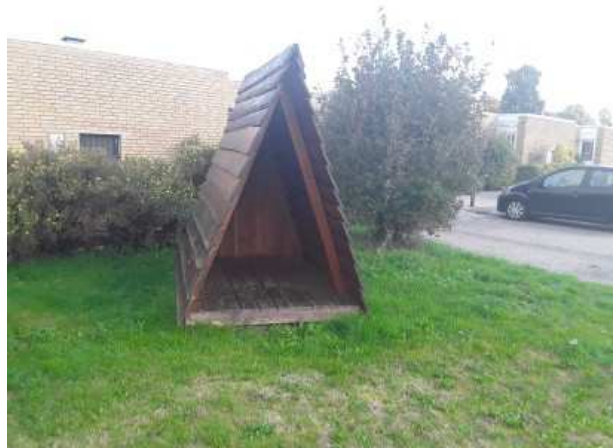
17 Foto 17

Der er ikke registreret afvigelser d.d.

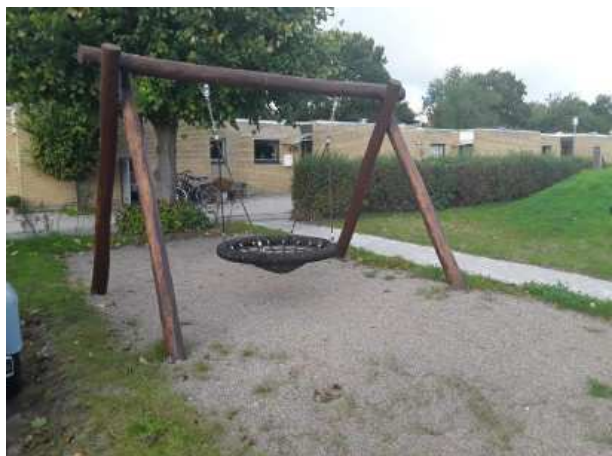
27 Foto 27

Der er ikke registreret afvigelser d.d.

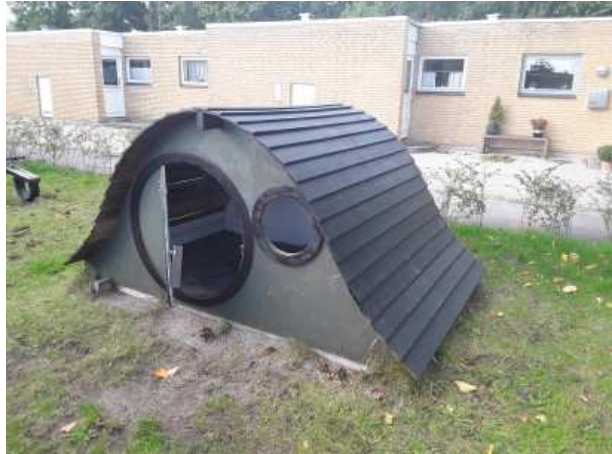
28 Foto 28

Der er ikke registreret afvigelser d.d.

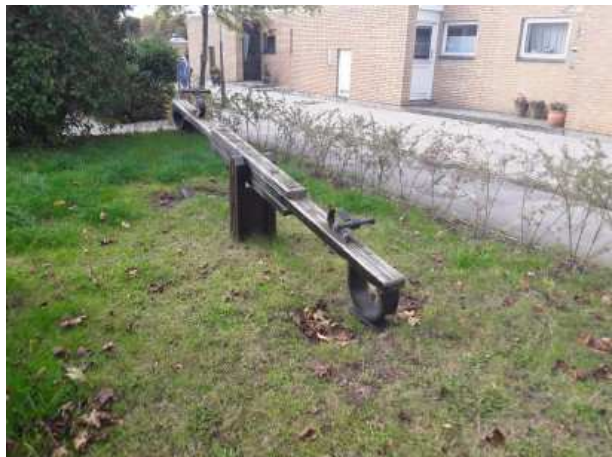
29 Foto 29

Der er ikke registreret afvigelser d.d.

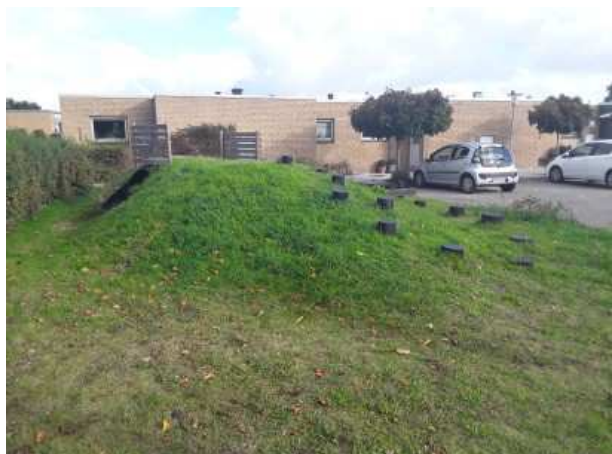
30 Foto 30

Der er ikke registreret afvigelser d.d.

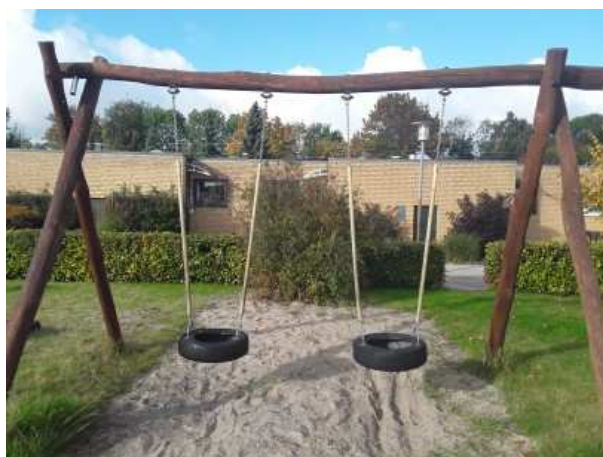
32 Foto 32

Der er ikke registreret afvigelser d.d.

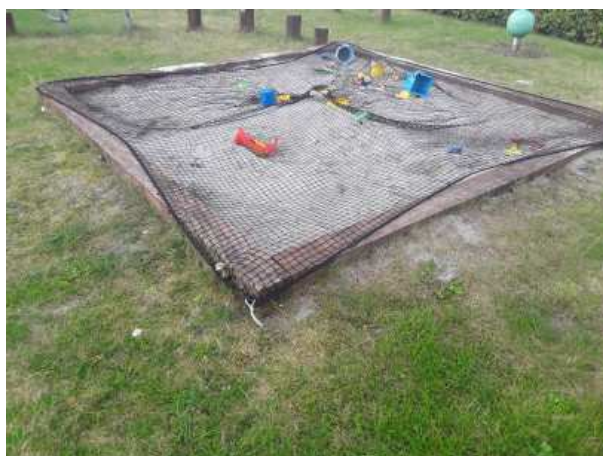
33 Foto 33

Der er ikke registreret afvigelser d.d.

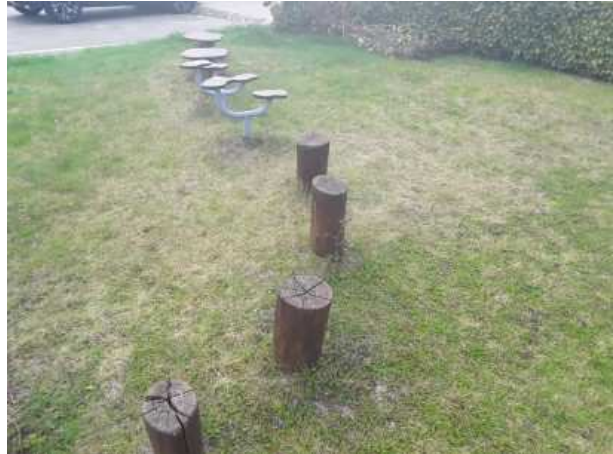
34 Foto 34

Der er ikke registreret afvigelser d.d.

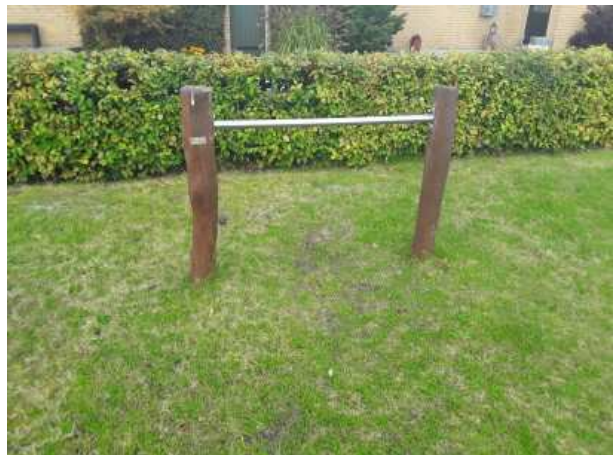
35 Foto 35

Der er ikke registreret afvigelser d.d.

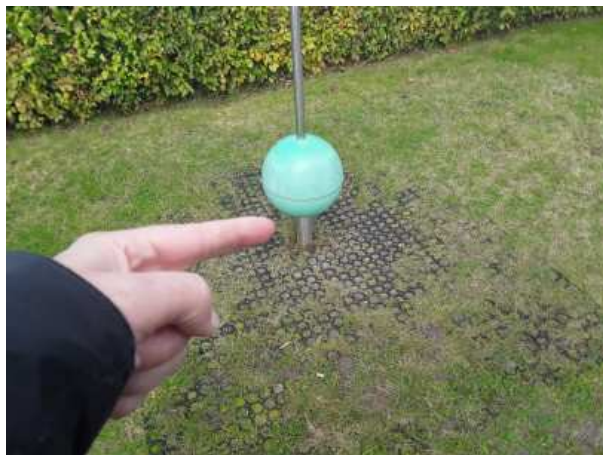
37 Foto 37

1

Denne del er slidt.

DS/EN 1176 del 7 pkt. 7.1 Rutinemæssig vedligeholdelse

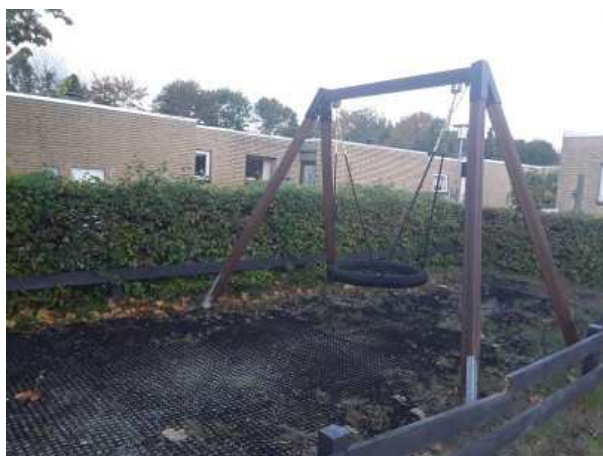
39 Foto 39

Der er ikke registreret afvigelser d.d.

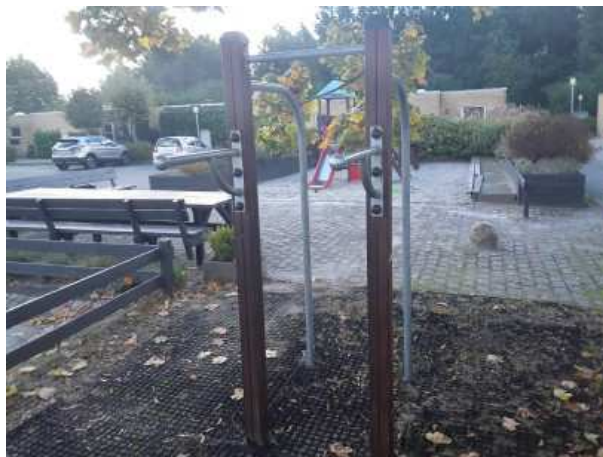
40 Foto 40

Der er ikke registreret afvigelser d.d.

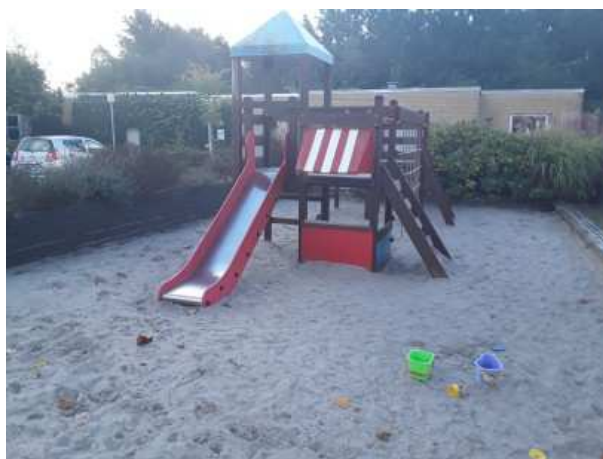
41 Foto 41

Der er ikke registreret afvigelser d.d.

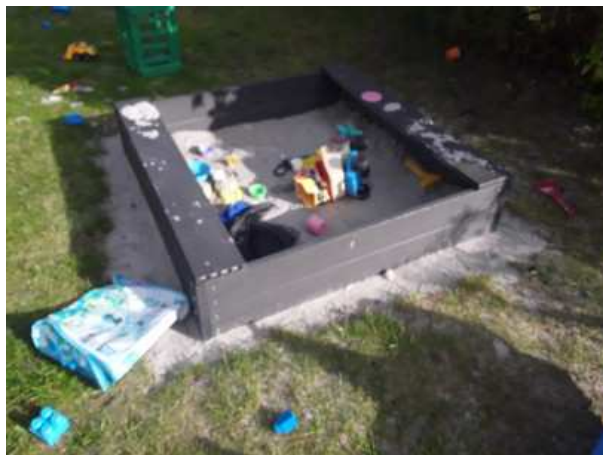
43 Foto 43

Der er ikke registreret afvigelser d.d.

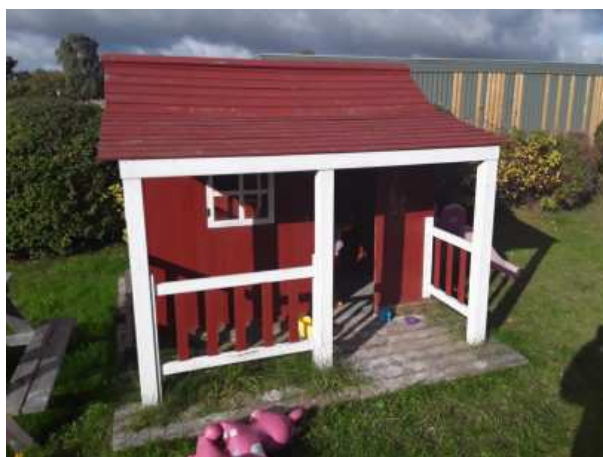
44 Foto 44

Der er ikke registreret afvigelser d.d.

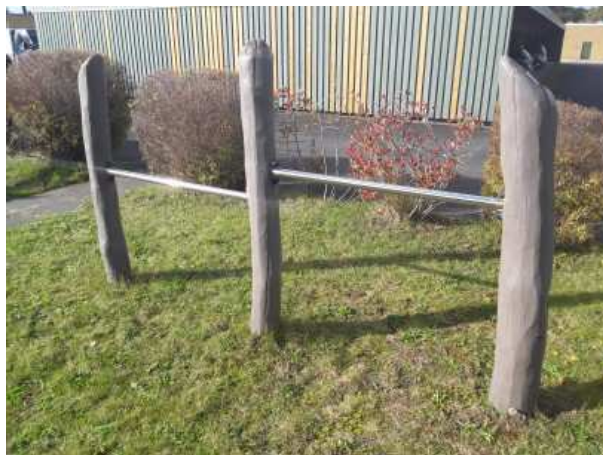
49 Foto 49

Der er ikke registreret afvigelser d.d.

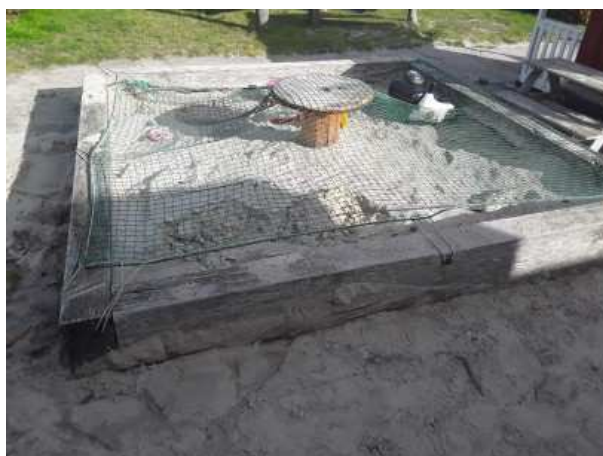
Der er ikke registreret afvigelser d.d.

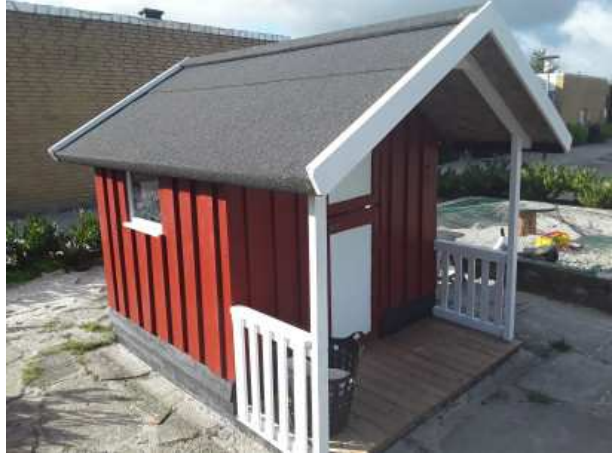
52 Foto 52

Der er ikke registreret afvigelser d.d.

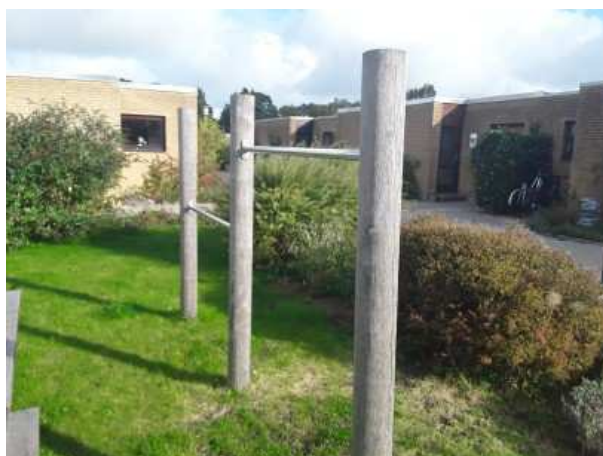
57 Foto 57

Der er ikke registreret afvigelser d.d.

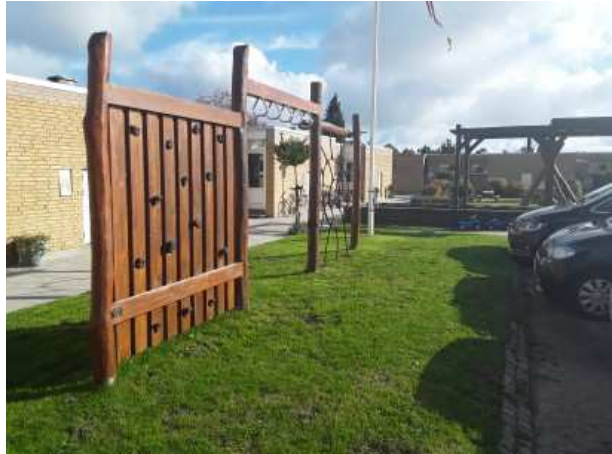
58 Foto 58

Oversigtsbillede. Gård 9.

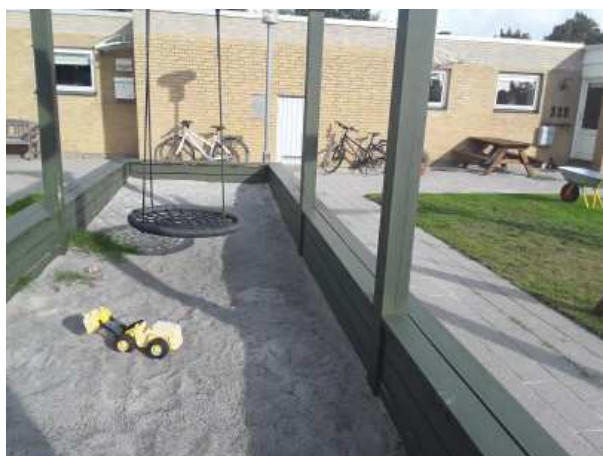
63 Foto 63

Afstanden imellem sædet og stolpen, bør være mindst 20 % af afstanden imellem sædet og overliggeren + 20 cm.

DS/EN 1176 Del 2 pkt. 4.4.1 Mindste afstand imellem gyngesæder.

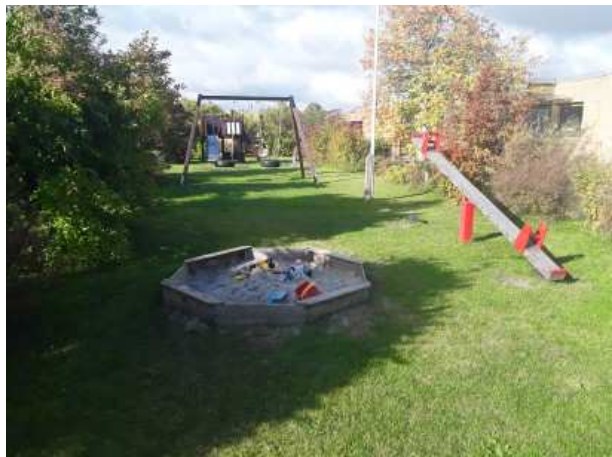
68 Foto 68

Oversigtsbillede. Gård 10.

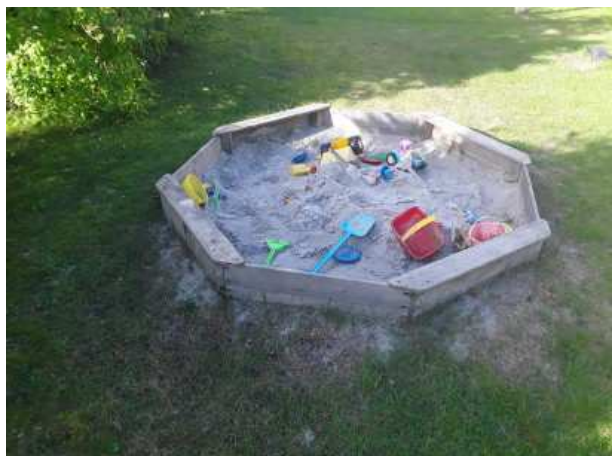
69 Foto 69

Der er ikke registreret afvigelser d.d.

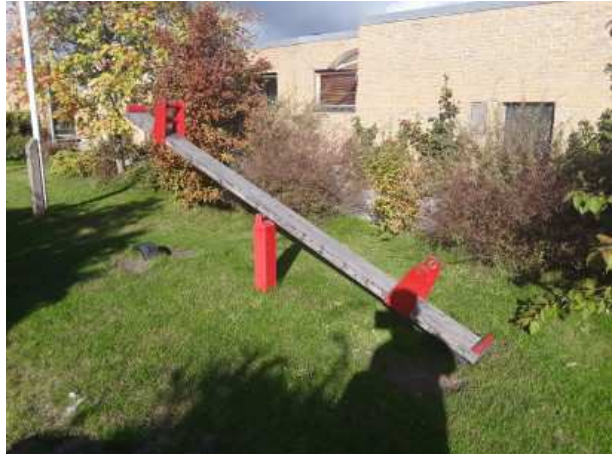
70 Foto 70

Der er ikke registreret afvigelser d.d.

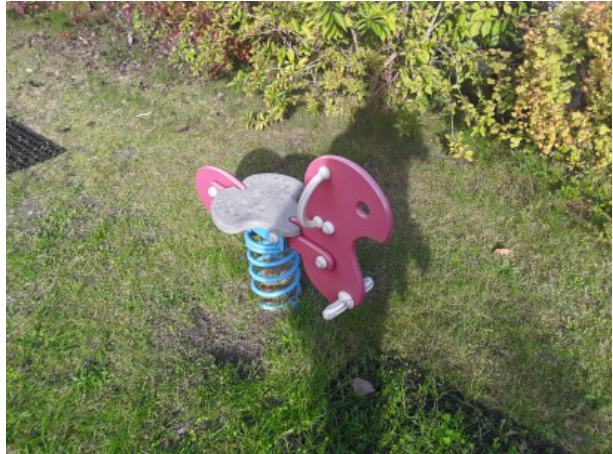
73 Foto 73

Der er ikke registreret afvigelser d.d.

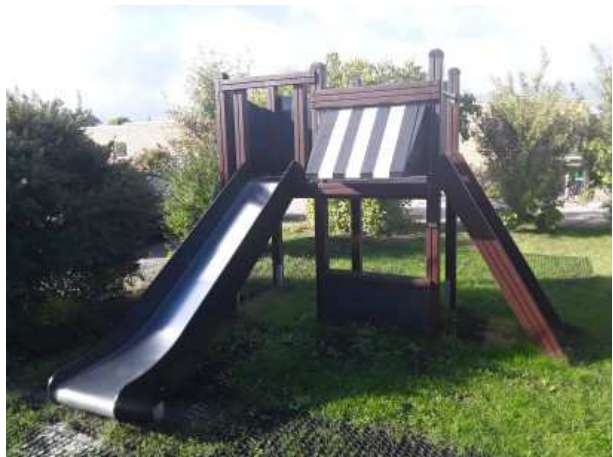
74 Foto 74

Der er ikke registreret afvigelser d.d.

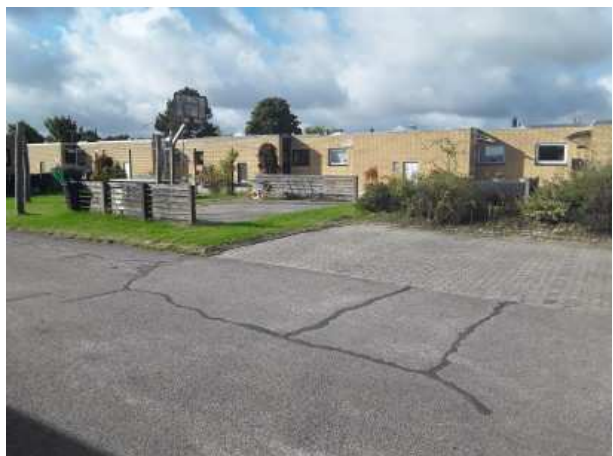
75 Foto 75

Oversigtsbillede. Gård 11.

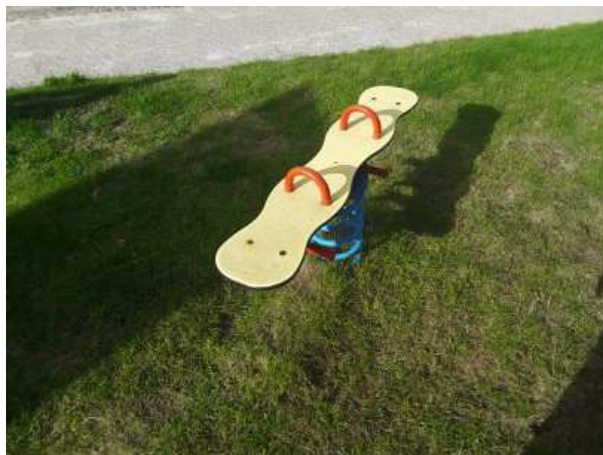
76 Foto 76

Der er ikke registreret afvigelser d.d.

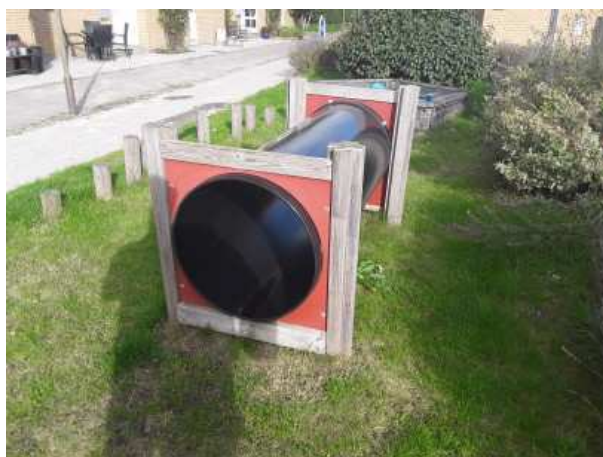
77 Foto 77

Der er ikke registreret afvigelser d.d.

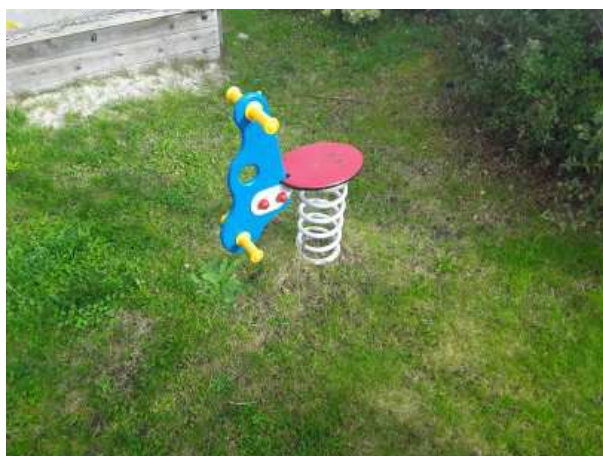
78 Foto 78

Der er ikke registreret afvigelser d.d.

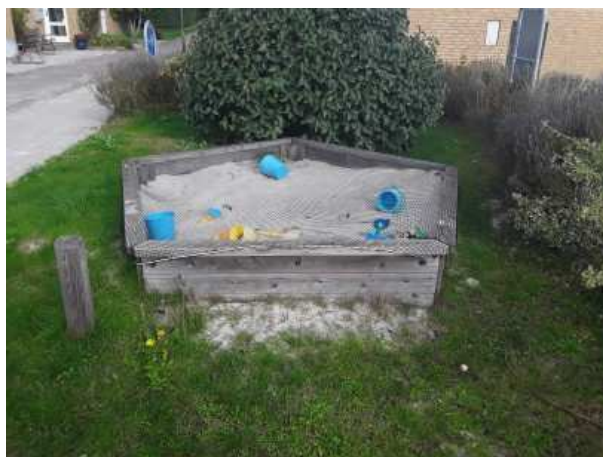
79 Foto 79

Der er ikke registreret afvigelser d.d.

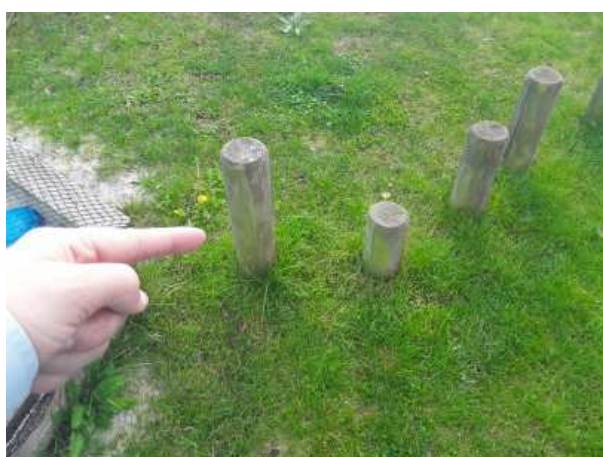
81 Foto 81

Redskabet står løst.

DS/EN 1176 del 7 pkt. 7.2 Korrigerende vedligeholdelse.

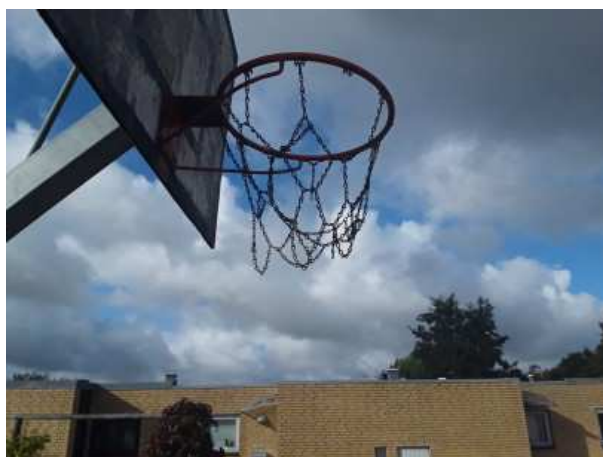
83 Foto 83

Denne del er slidt.

DS/EN 1176 del 7 pkt. 7.1 Rutinemæssig vedligeholdelse

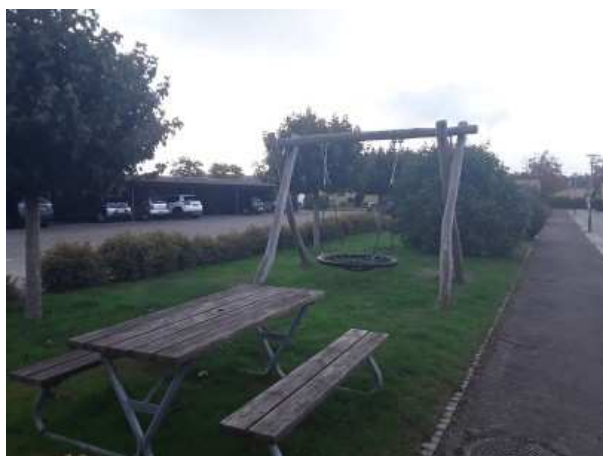
84 Foto 84

Oversigtsbillede. Gård 12.

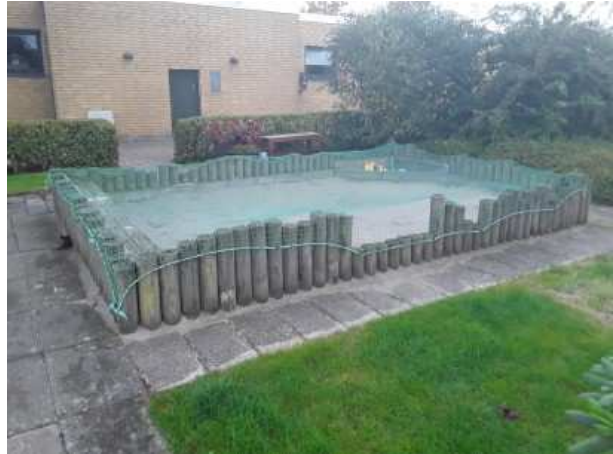
88 Foto 88

Der er ikke registreret afvigelser d.d.

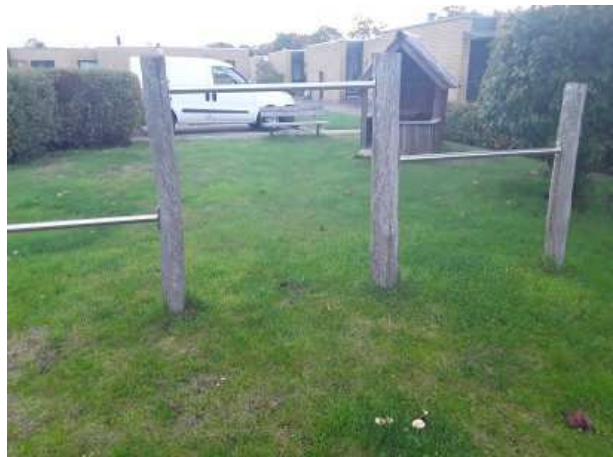
89 Foto 89

Der er ikke registreret afvigelser d.d.

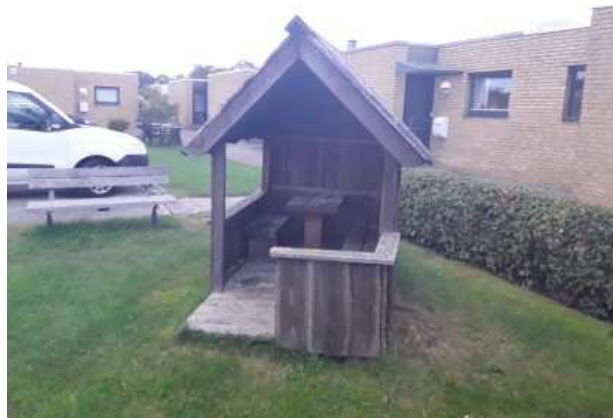
90 Foto 90

Der er ikke registreret afvigelser d.d.

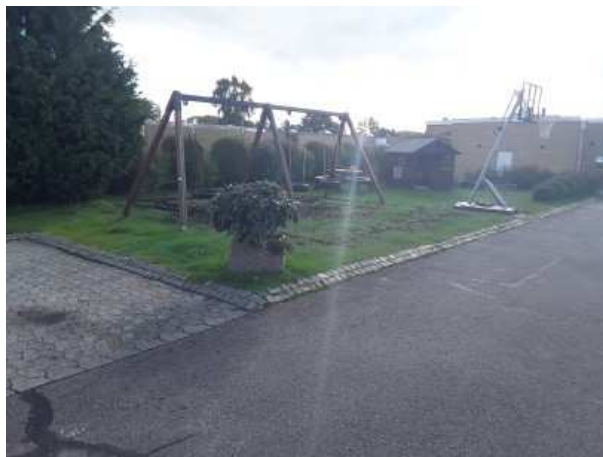
91 Foto 91

Oversigtsbillede. Gård 13.

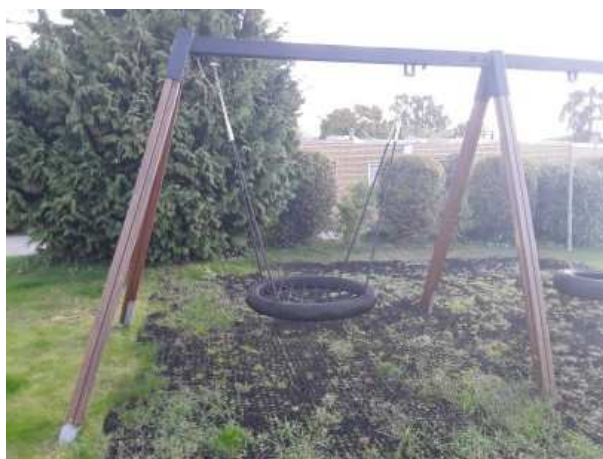
92 Foto 92

Der er ikke registreret afvigelser d.d.

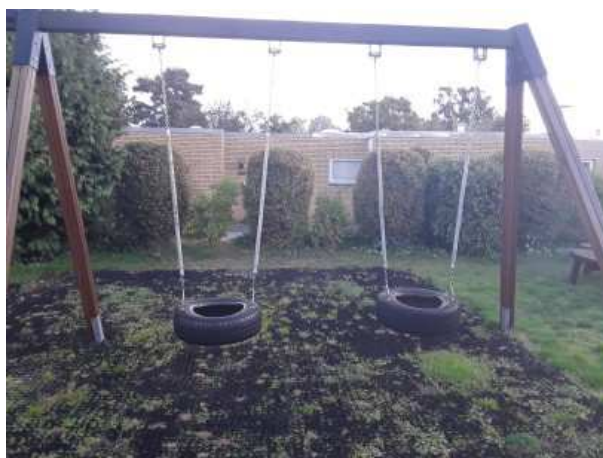
93 Foto 93

Der er ikke registreret afvigelser d.d.

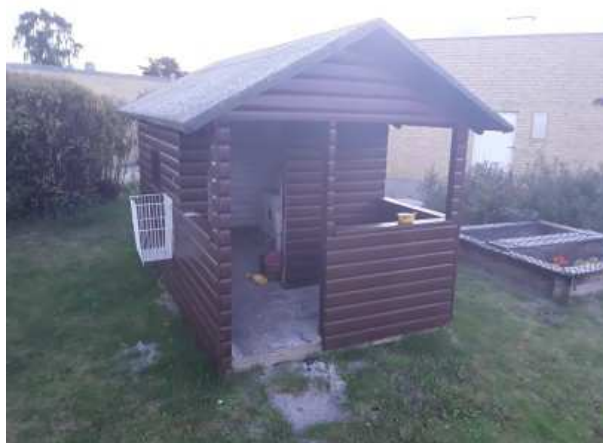
94 Foto 94

Der er ikke registreret afvigelser d.d.

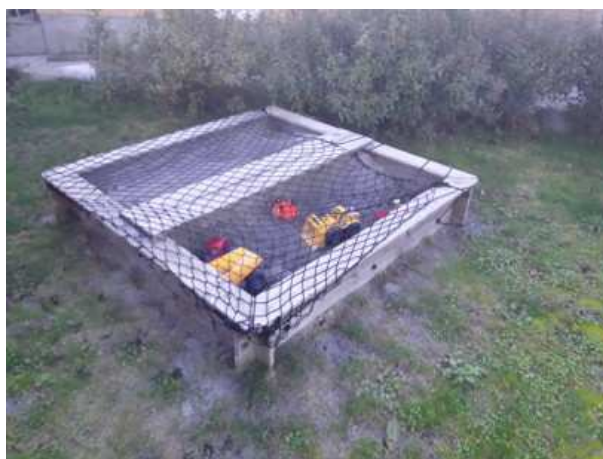
95 Foto 95

Der er ikke registreret afvigelser d.d.

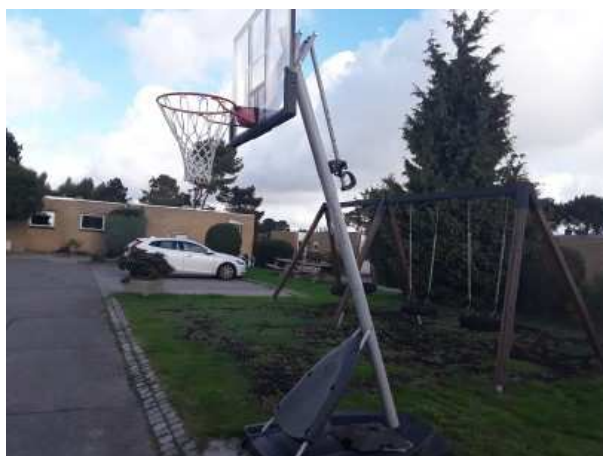
96 Foto 96

Dette redskab er godkendt efter EN71 som er standarden for privat legetøj i private haver.

DS/EN1176 del 1 Pkt. 1  
Anvendelsesområde
